Undergraduate thesis / Završni rad

Završni rad br. 377/GR/2019

Sanacija klizišta na nerazvrstanoj cesti Cerje Obadići u Općini Gornje Jesenje

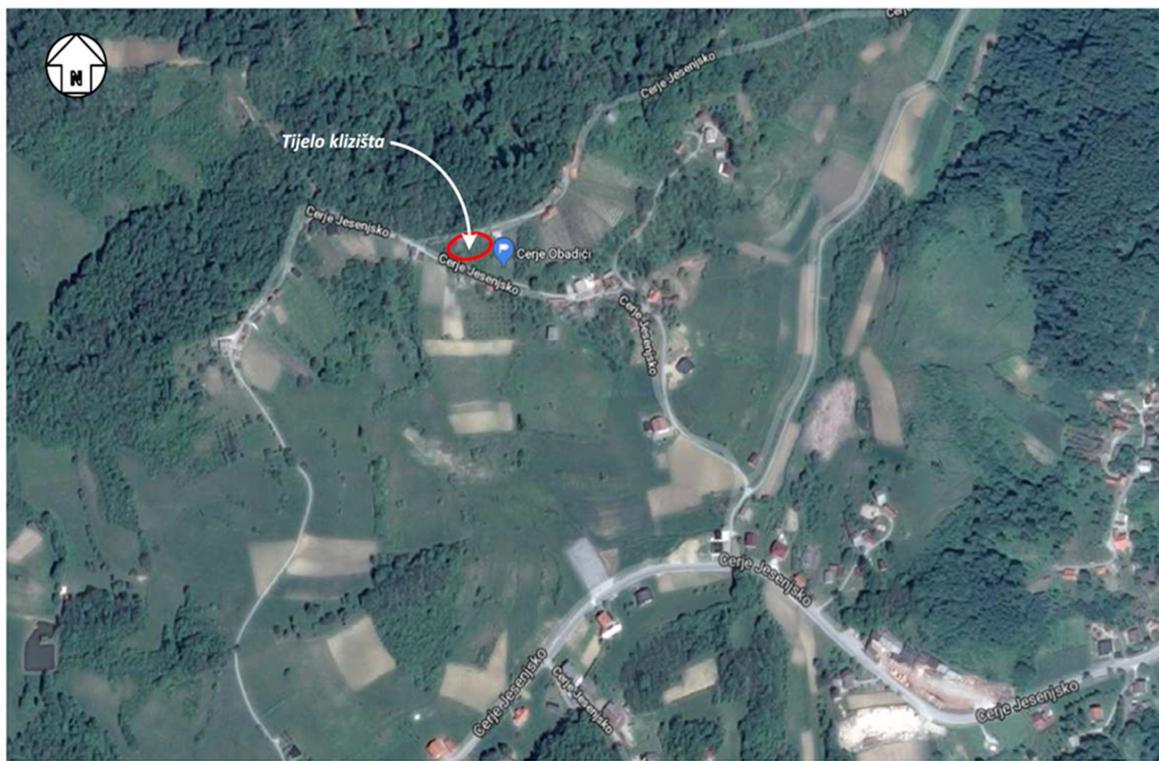
Slika 7. Položaj i orijentacijski prikaz smjera i veličina kliznog tijela na lokaciji Cerje Obadići

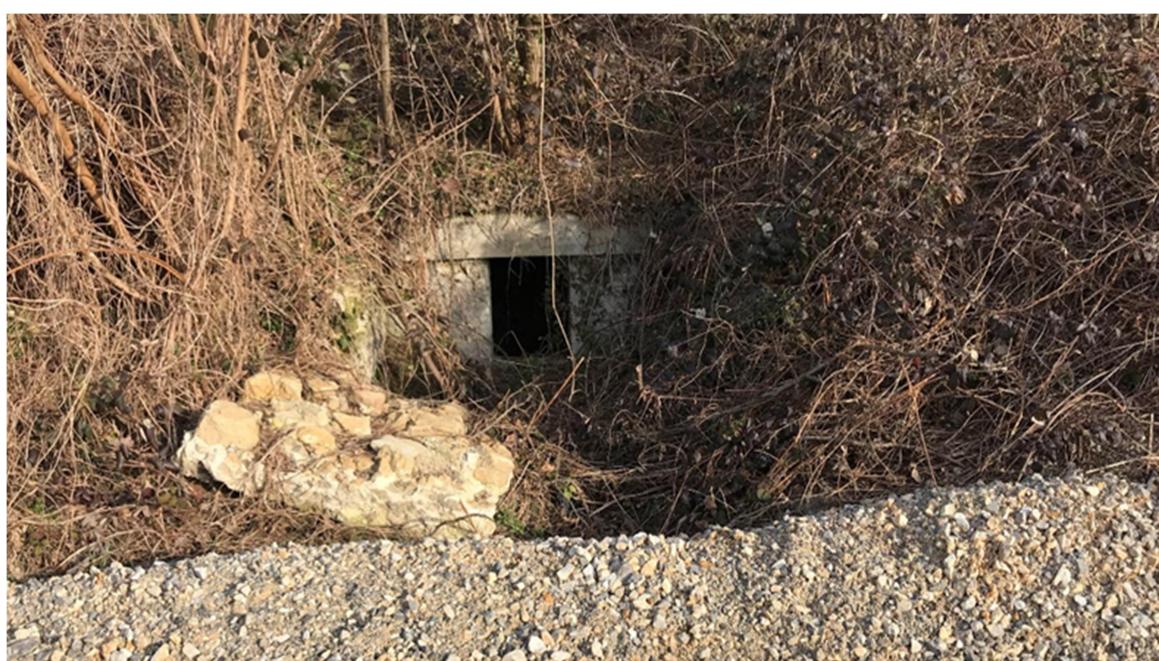
Slika 9. Zdenac uz pribriježnu stranu cestu

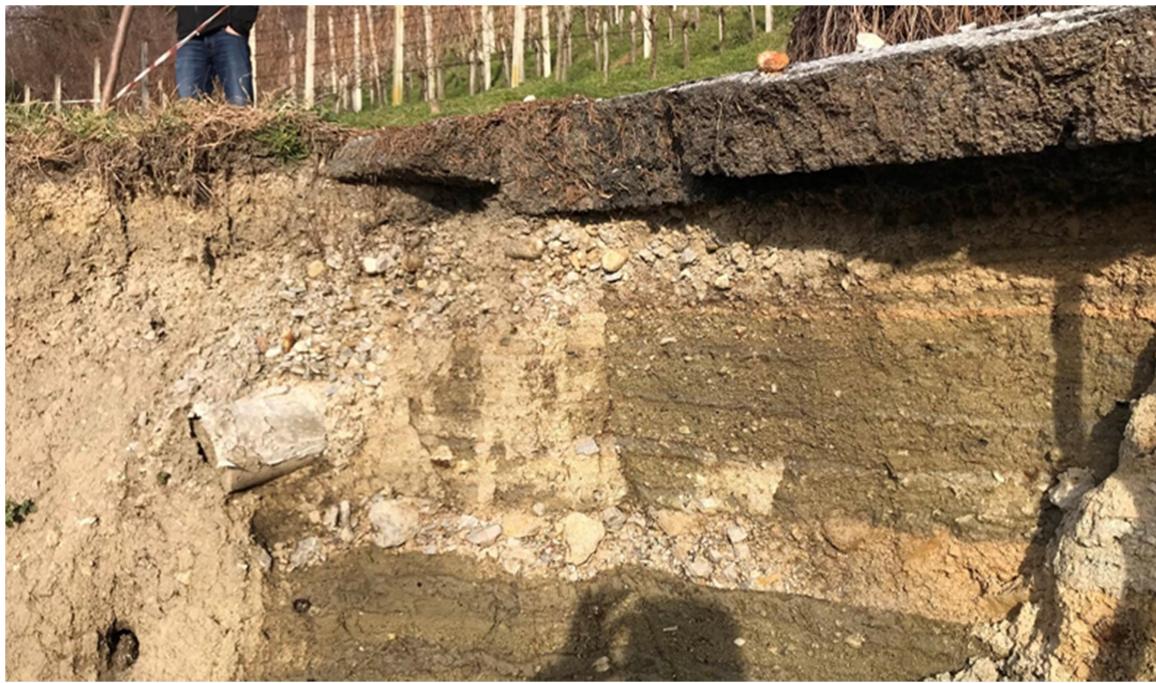
Cijev je bila kompletno ispunjena zemljanim materijalom, te kroz nju nikako nije bila moguća odvodnja vode. Ranije je cijev služila za odvodnju voda s druge strane ceste koja se slijevala u kanal niz padinu, te za odvodnju nabujale vode iz zdenca. Zaštopavanje cijevi svakako je imalo kritičan utjecaj na pojavu klizišta. (slika 10.)

Slika 10. Izlaz cijevi u tijelo klizišta (cijev zašttopana)

- Obavezna izvedba površinske odvodnje te odvodnje podzemnih voda na nizbriježnoj strani (drenovi, kanali, kanalice). Vodu odvesti u podnožje na sigurno mjesto gdje njen istjecanje neće imati utjecaja na sanirano klizište ali ni na okolne objekte ili eventualne nestabilne pokose!

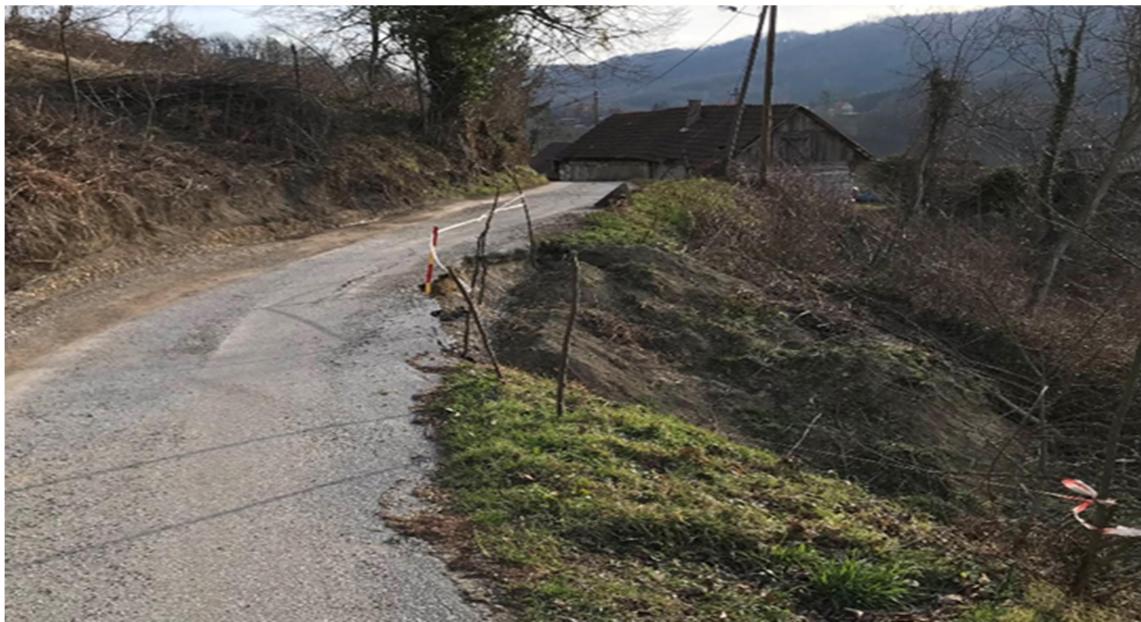
Samo klizište je manjeg obima, rotacijskog je tipa. Čelo klizišta nalazi se uz samu cestu. (slika 11.) Širina klizišta je cca. 12,0 – 12,5 metara, dok je dužina pokrenutog materijala cca. Do 15,0 metara. Dubinu samog klizišta možemo smatrati plitkom a kreće se cca. 2,5 – 3,5 metra dubine. Zona usijedanja je dužine cca. 3,0-3,5 m, dok je preostalo zona akumulacije cca. 11,5-12 m.

Slika 11. Jasno vidljivo čelo klizišta

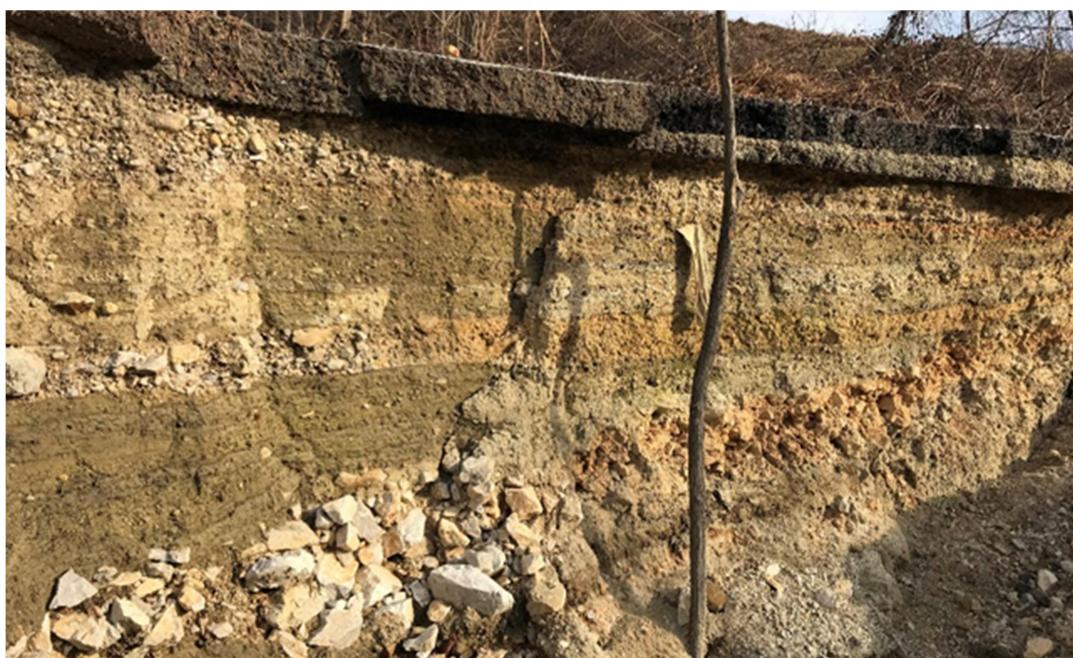
Glavna pukotina klizišta je jasno izražena kao i bokovi klizišta koji su djelomično nestabilni zbog koherentnog materijala i vode koja se sa viših predjela procjeđuje kroz njih u tijelo klizišta. Pad terena nizbriježne strane je cca. 11° - 12° , dok je pribriježna strana u nagibu 8° - 10° . Generalni smjer pada nagiba lokacije je od sjevera, sjeverozapada prema jugoistoku. Cesta je izgrađena na nasipanom materijalu koji je nabijan u slojevima a isto tako je svaki sloj od različitog materijala. (slika 12.)

Slika 12. Pogled na slojeve nasipa ispod ceste

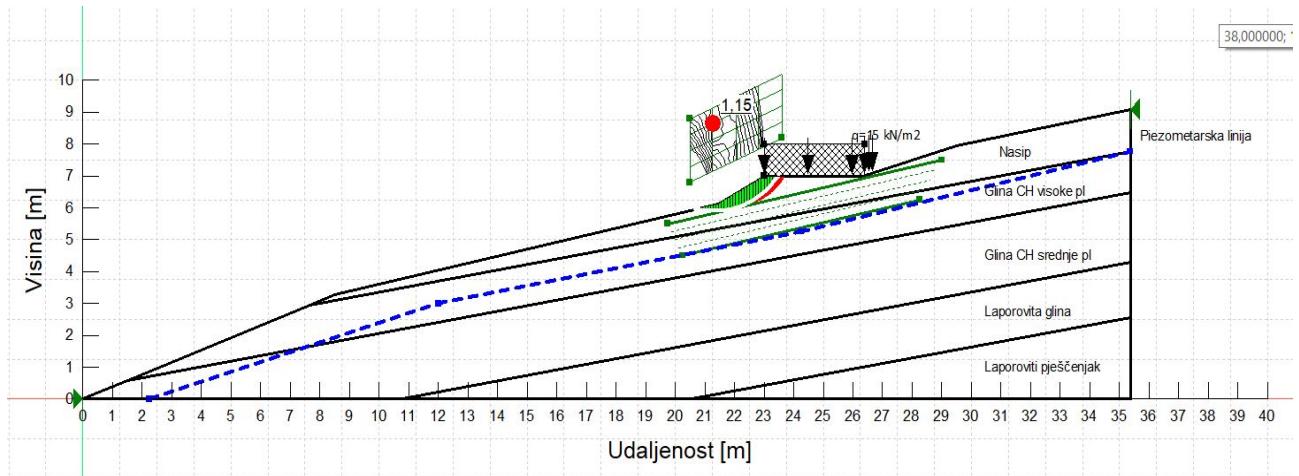
Slika 17. Prikaz terena nastankom klizišta prikaz terena

Kada se postave opterećenja, piezometarska linija te ulaz i izlaz klizišta, sve se zajedno analizira programom GeoSlope, te on točno iscrta gdje će nastati klizna površina. Na slici zeleno označena je cijela klizna površina. Analizom smo dobili preko sto kliznih površina koje su mogle nastati, no odabrana je najkritičnija. Najkritičnija klizna površina ima faktor sigurnosti 1,15.

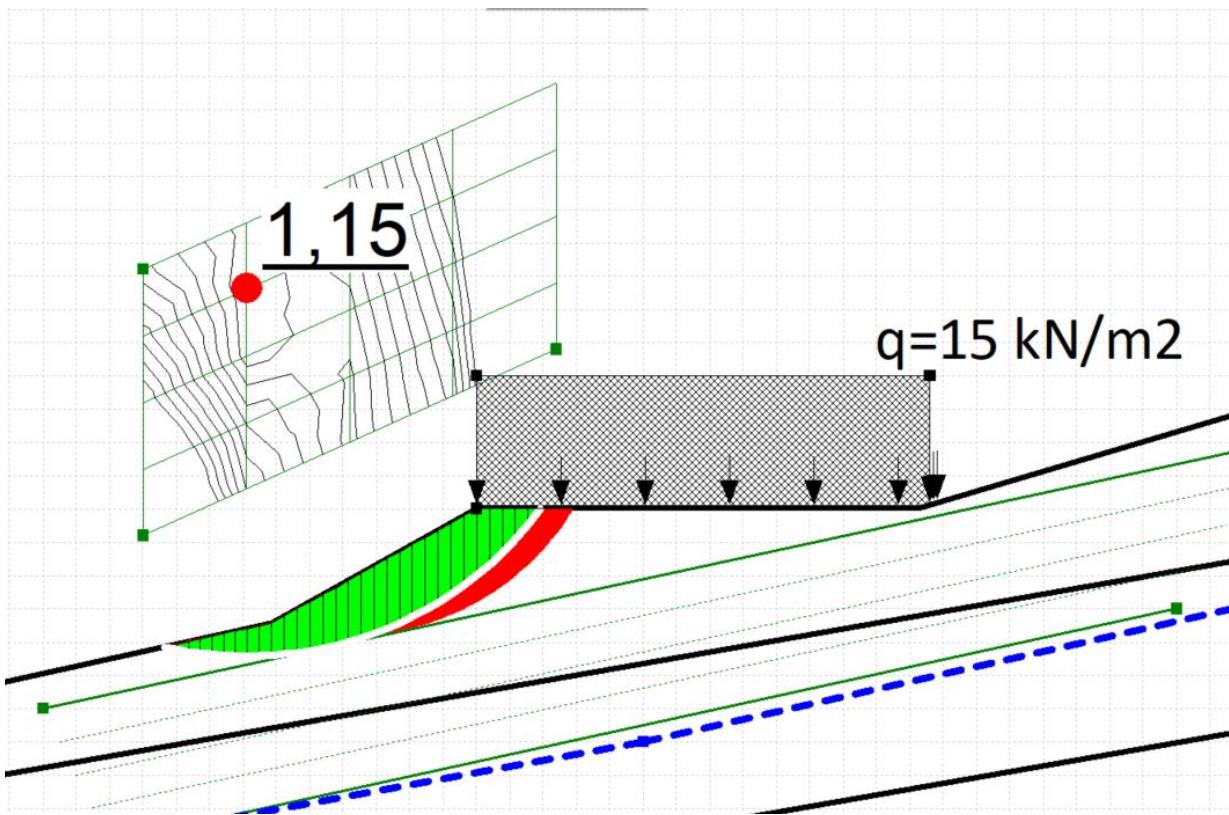
Spomenuto je već u prethodnim poglavljima da je klizište nešto manjeg obima kako je i prikazano analizom te da je rotacijskog tipa. (slika 18)

Rotacijski tip klizišta su odvojene mase oko osi koja se nalazi u bazi ili blizini baze. Smjer pada nagiba je od sjevera, sjeverozapada prema jugoistoku.

Slika 18. Prikaz klizne plohe

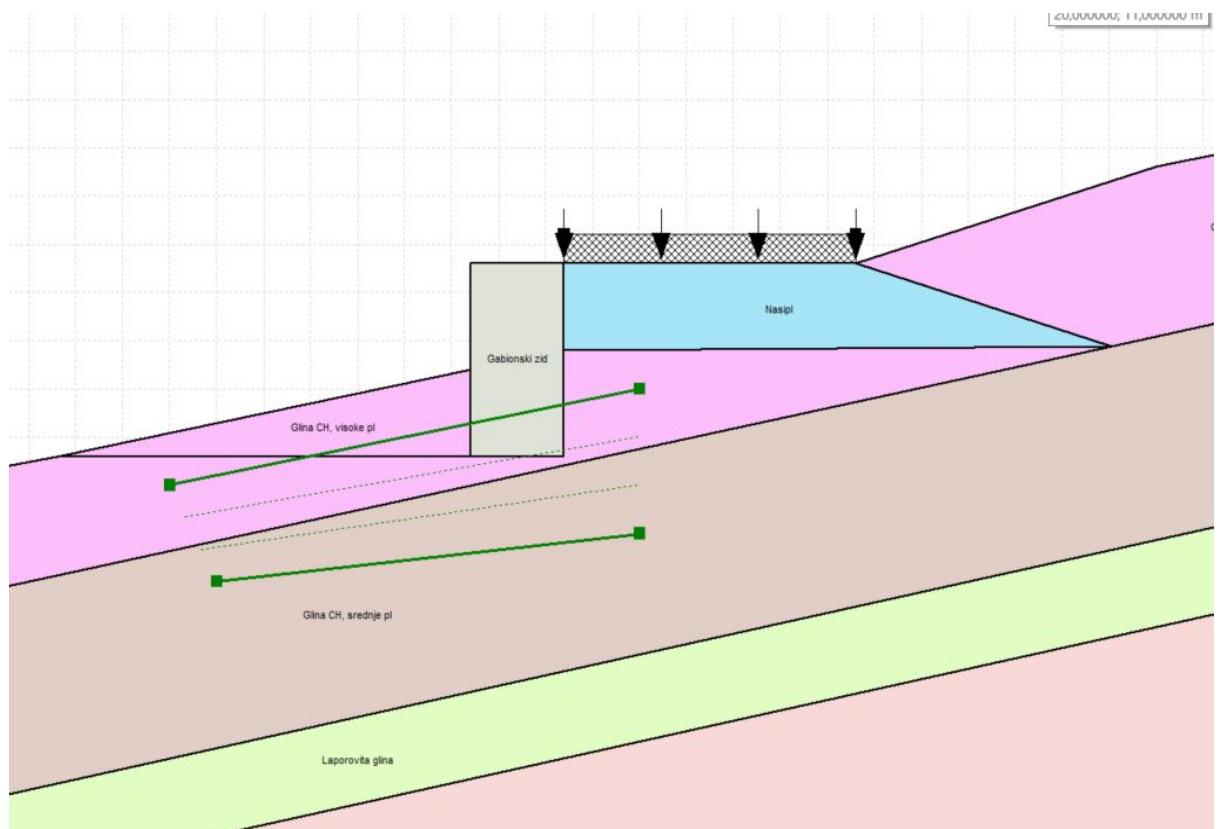
No vratimo se analizi. U analizi je dodan novi materijal, materijal gabionskog zida, te ga je potrebno analizirati programom. Prilikom analize dobiva se faktor sigurnosti od 2,13 što je skoro dvostruko veće od analize kad nije bilo gabionskog zida.

Slika 21 Prikaz slojeva tla i gabionskog zida te opterećenja na cestu

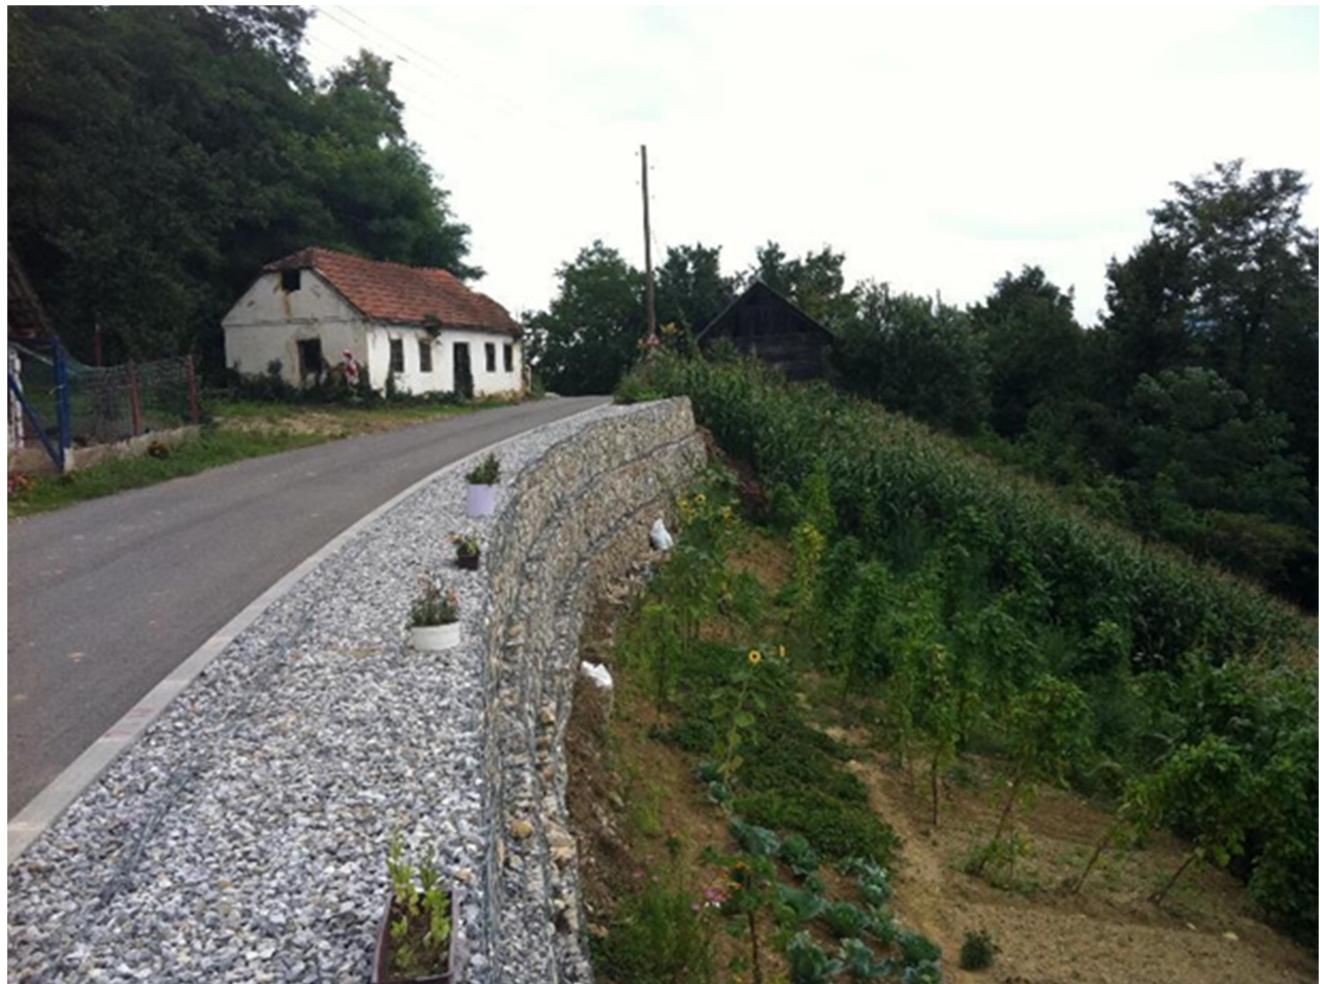
Slika 23. Izvedeni gabionski zid

- Alternativno se potporna konstrukcija može izvesti zabijanjem i sidrenjem čeličnog žmurja;
- Projektom je potrebno obuhvatiti sve radove na izvedbi zamjene materijala osiguranju stabilnosti pokosa, samom kolniku ceste, kanalima i potocima te odvodnju.
