Sanacija klizišta na nerazvrstanoj cesti Cerje Obadići u općini Gornje Jesenje

Undergraduate thesis / Završni rad

Završni rad br. 377/GR/2019

Sanacija klizišta na nerazvrstanoj cesti Cerje Obadići u Općini Gornje Jesenje

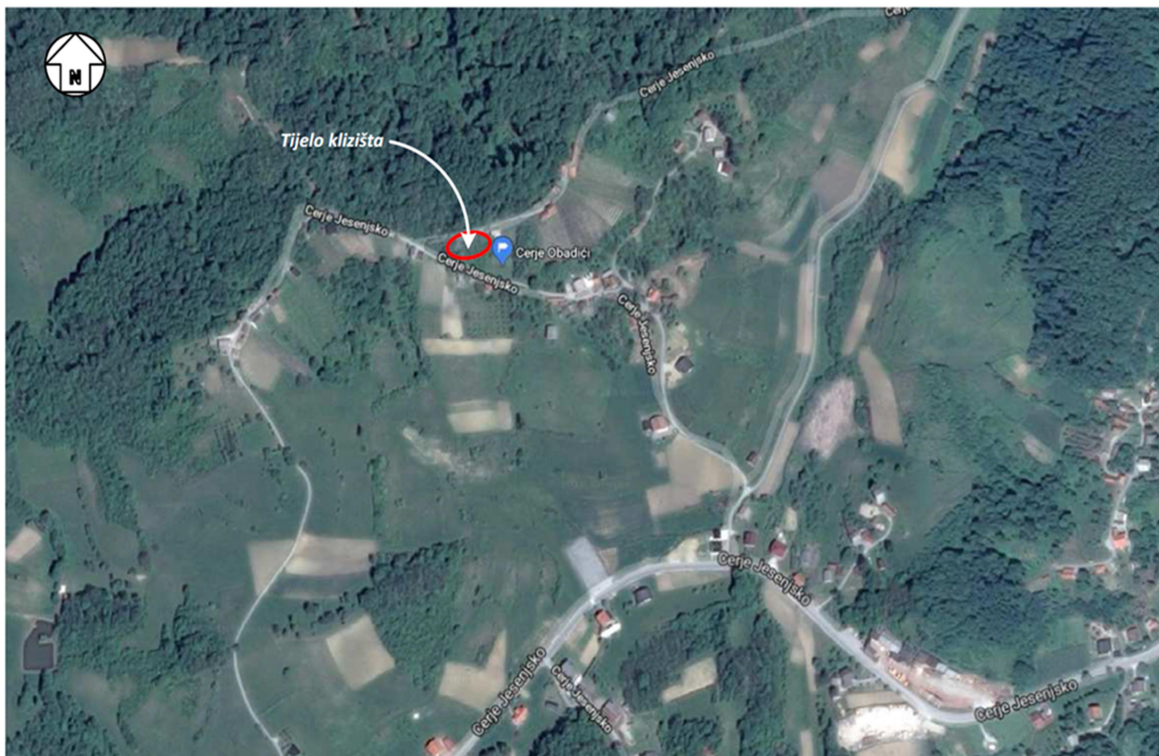
Slika 7. Položaj i orijentacijski prikaz smjera i veličina kliznog tijela na lokaciji Cerje Obadići

Na karti šireg područja (slika 6.) može se vidjeti područje obuhvata. Samo područje leži sjeveroistočno od općinskog centra, tj. uz samu administrativnu granicu dviju županija; Krapinsko-zagorske i Varaždinske županije. Lokacija obuhvaćena ovim radom i elaboratom nalazi se sjeverno od „glavne“ prometne poveznice Gornje Jesenje-Šaša koja se pruža u smjeru istok-zapad te se dalje nastavlja do Podgore Krapinske i na kraju grada Krapine. Brdska konfiguracija terena ovako uvjetovana, pridodana koritastim specifičnostima pojedinih potoka i puteljaka, u znatnoj mjeri predodređuju geomehaničku sliku na dotičnom području, što je terenskom prospekcijom i potvrđeno.
