Sanacija klizišta glinokopa Đurđevićev brijeg u Bedekovčini

Undergraduate thesis / Završni rad

Završni rad br. 370/GR/2019

GLINOKOP DURĐEVIĆEV BRIJEG BEDEKOVČINA

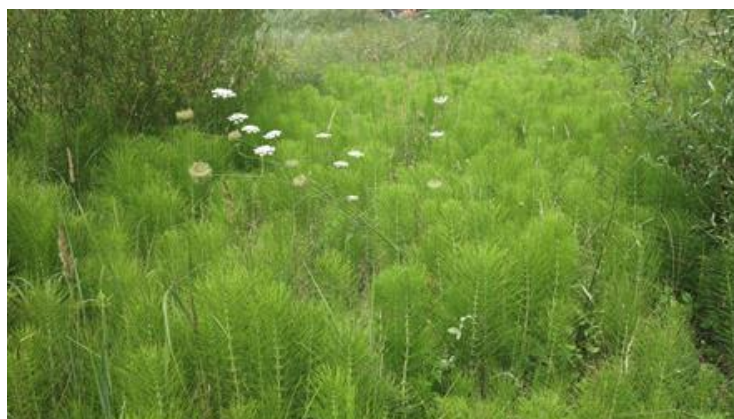
Ustrmljeni i viši pokosi glinokopa, viši visinski platoi sadrže raslinje u puno manjim količinama što je i razumljivo (slika 7.4.), ali opet na nekim višim platoima možemo zapaziti izrazito hidrofilno raslinje (slika 7.5.).

To raslinje u višim platoima jasno nam govori da se tu radi o dostatnim količinama procjednih vode čak i za vrijeme velikih ljetnih suša. No, taj problem ubrzo je objašnjen jer je iznad područja gdje se nalazi to raslinje uočen napušteni zdenac (ZD1). Zdenac izvana nije oštećen, ali u njima nema vode već približno 7 godina.

Slika 7.5. Hidrofilno bilje, visinski plato-VP4 [1]
