Sanacija klizišta glinokopa Đurđevićev brijeg u Bedekovčini

Undergraduate thesis / Završni rad

Završni rad br. 370/GR/2019

GLINOKOP ĐURĐEVIĆEV BRIJEG BEDEKOVČINA

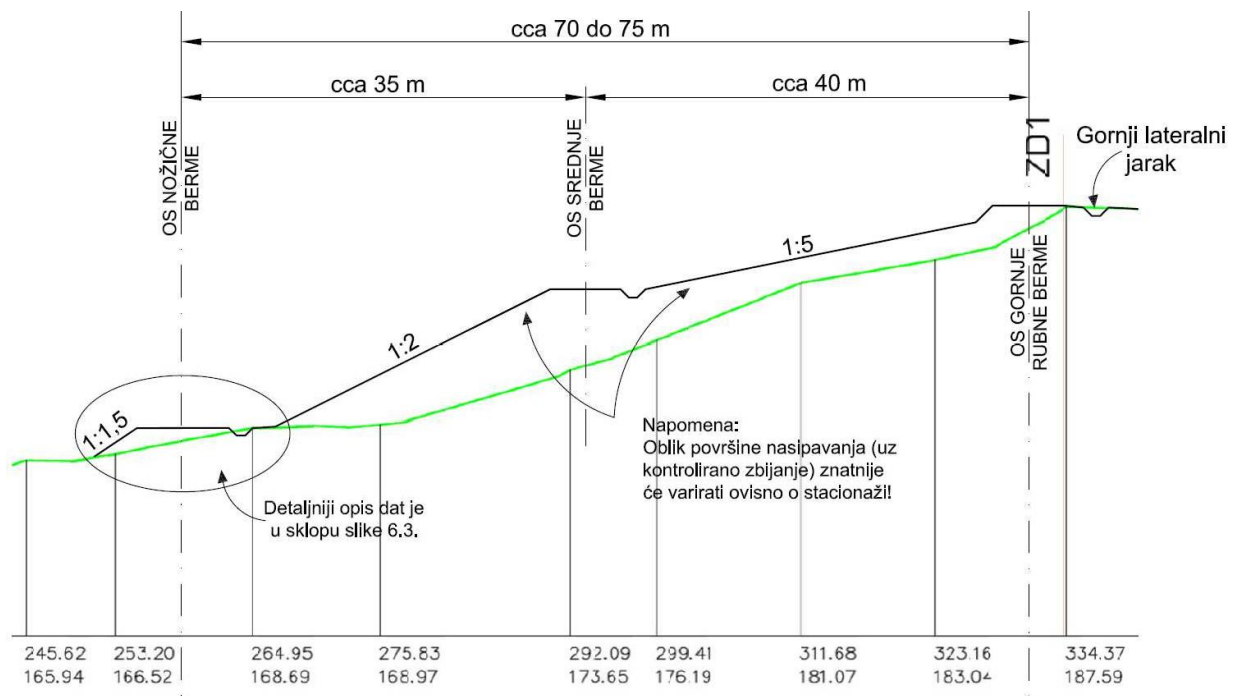
Slika 8.3. Shematski prikaz sanacije pokosa[1]

Na slici 8.2. možemo vidjeti shemu sanacije pokosa klizišta (glinokop). Na shemi je prikazano rješenje sa samo 2 pokosne plohe, a bitno je naglasiti da će cjeloviti pokos od gornjeg ruba pa do donjeg ruba nožičnog nasipa biti projektno tretiran s tri, a možda čak i sa četiri pokosne plohe. Nagibi tih pokosnih ploha će se postupno mjenjati od odnosa 1: 5 ($\alpha = 11,3^\circ$) do odnosa 1 : 2 ($\alpha = 26,7^\circ$). Sve to će ovisiti o geostatičkim analizama stabilnosti te o optimalizaciji prelaganja zemljanih masa.
