# Sanacija klizišta glinokopa Đurđevićev brijeg u Bedekovčini

Undergraduate thesis / Završni rad

## **GLINOKOP DURĐEVIĆEV BRIJEG BEDEKOVČINA**

U ovom završnom radu prikazani su izvedeni geotehnički istražni radovi na glinokopu Duređevićev brijeg kod Bedekovčine koji nužno prethode izradi sanacijskog projekta relevantnog dijela ugrožene padine. Osim geotehničkih istražnih radova, rad sadrži fotografije koje prikazuju stanje prije bilo kojih već izvedenih zahvata te neke fotografije tijekom izvođenja istražnih radova, odnosno prikazani su destabilizirani dijelovi padine na fotografijama. Rad sadrži posebne uvjete za građenje izdane od pojedinih tijela sa priloženim obavijestima istih. Prikazano je postojeće stanje predmetne lokacije na kojoj se planira zahvat u prostoru. U radu je prikazan projektni zadatak i tehničko rješenje, odnosno opis planiranog zahvata, sanacija padine. Detaljnije je opisan sanacijski koncept, odnosno formiranje pokosa s nekoliko bermi i prihvat i odvodnja površinskih i procjednih voda. Nadalje, obavljena su geodetska snimanja i mjerenja bespilotnom letjelicom. Projekt je usklađen s odredbama posebnih zakona i propisa te prostornog plana.

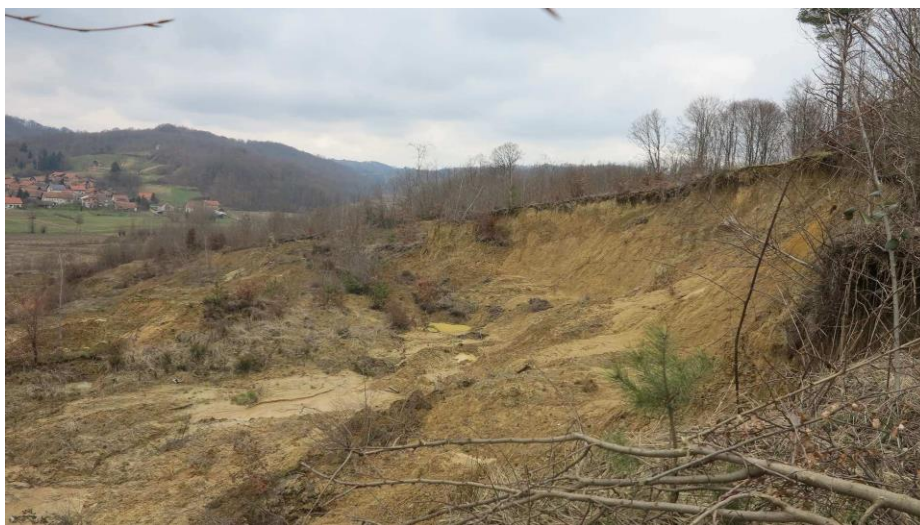
Slika 4.3. Pogled prema najvišoj koti čela glinokopa [1]

- 1) Najviša kota strmog čela glinokopa (slika 4.3) nalazi se otprilike na zadnjoj trećini duljine glinokopa (gledano od juga), točnije ispod najvišeg vrha Đurđevićevog brijega.

Na slici 4.3. mogu se vidjeti posljedice triju znakova padinske destabilizacije:

- a) Odroni (uz gornji rub glinokopa)
- b) Klizanja (manjih i većih segmenata)
- c) Blatni tokovi (slika 4.4.), izazvani procjedni i površinskim vodama koje se sakupe i izbiju na većem broju „mokrkih punktova“ tj. manje ili više prikrivenih blatnih izvora (površinski i potpovršinski)

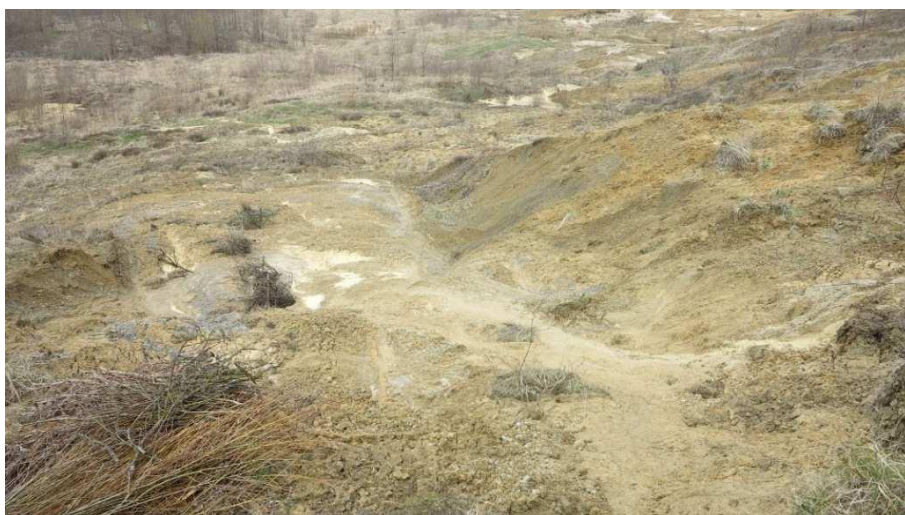
Slika 4.4. Jedan od izrazitiji blatnih tokova [1]

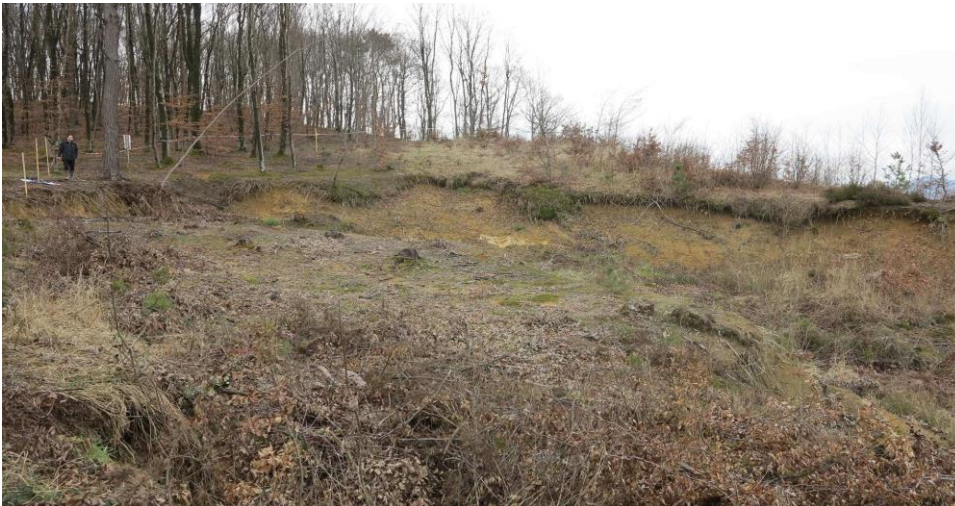
- 3) U sjevernom dijelu nastalo je prostrano bočno klizište (slika 4.6.) gdje možemo vidjeti široke vlačne pukotine (slika 4.6.) i bočne denivelacije (slika 4.7.)

- 4) Slika 4.6. Bočno klizište koje je pokrenulo velike mase tla [1]

Destabilizacija padine glinokopa poglavito se događa zbog uklanjanja potporne nožice, a dodatno je potaknuta površinskim i procjednim vodama koje izbijaju u čelnom dijelu glinokopa. Tome bi mogli dodati i jedan geološki razlog, a to je tvrda i masna glina koja se nalazi u podlozi i možemo slobodno reći da je vodonepropusna.

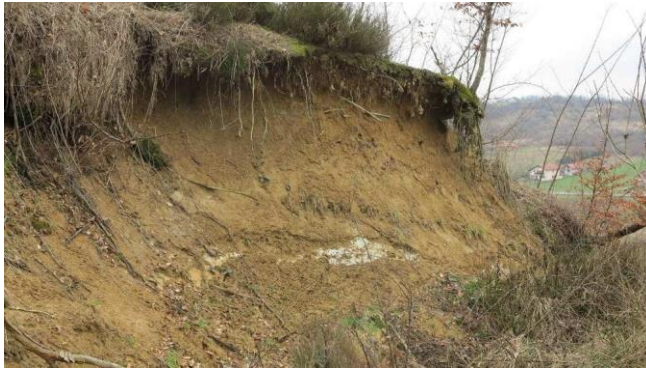
Slika 4.7. Bočna denivelacija kliznog segmenta [1]

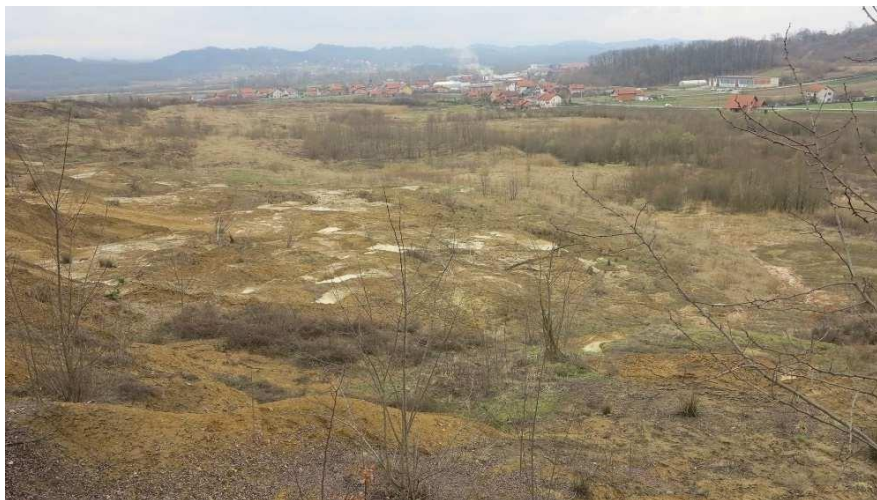
Tijekom obilaska područje glinokopa ostavilo je dojam teško prohodnog terena zbog toga jer se na padini i u podnožju talože velike količine razmoćenog tla (žitke mase) kojeg ispiru procjedne i površinske vode. Zaravnjeno podnožje glinokopa prelazi u izduženi pojas potočnog priobalja zaraslog grmovitim raslinjem (slika 4.8.)

Slika 4.8. Podnožje glinokopa zapunjeno žitkom masom i zraslo raslinjem [1]

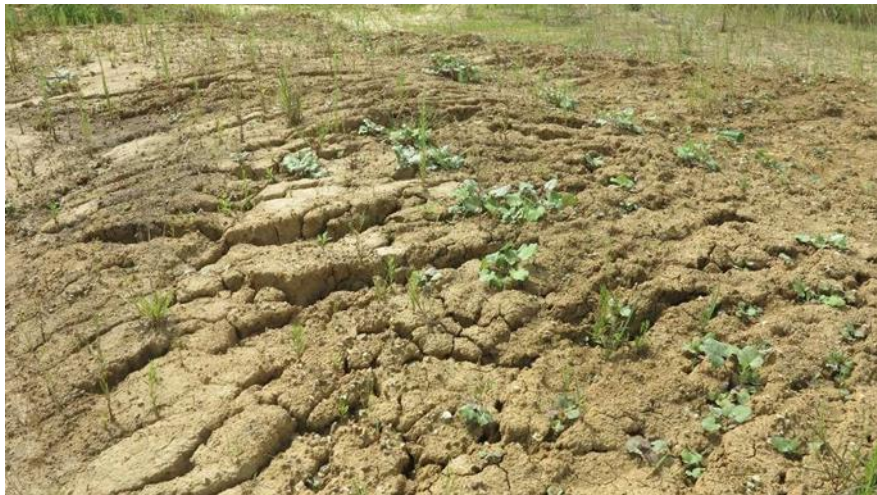
Osnovni cilj provedenih istražnih bušenja bio je utvrđivanje samoniklog tla, obzirom da je stanje cijelog glinokopa ukazivalo na prevlačenje krajnje poromećenog tla preko samoniklog tla. Do tog prevlačenja došlo je zbog dugogodišnje eksploatacije glinokopa.

Slika 6.1. Pogled na površinsku prevlaku poremećenog tlo u podnožju glinokopa[1]

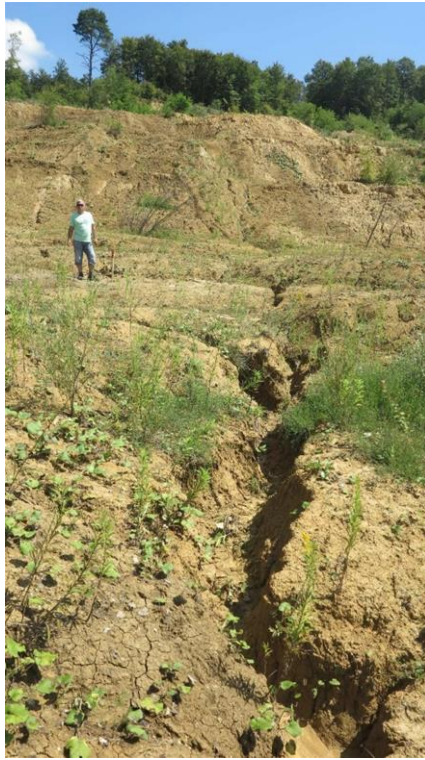
Slika 7.2. Erozijska jaruga s pogledom prema glinokopu u blizini istražne bušotine B7 [1]  
Tijekom rekognosciranja terena pozornost je posvećena i tipu raslinja zbog toga jer ovisno o vrsti raslinja, možemo zaključiti kakvo je stanje vlage u tlu. Očekivano je bilo da vrbici prekrivaju priobalni pojas uz potok koji se nalazi u podnožju klizišta, ali nalazimo ih i na prvom povišenom platou (VP1) (Slika 7.3), koji se nalazi približno desetak metar visinski gledano iznad priobalja potoka.

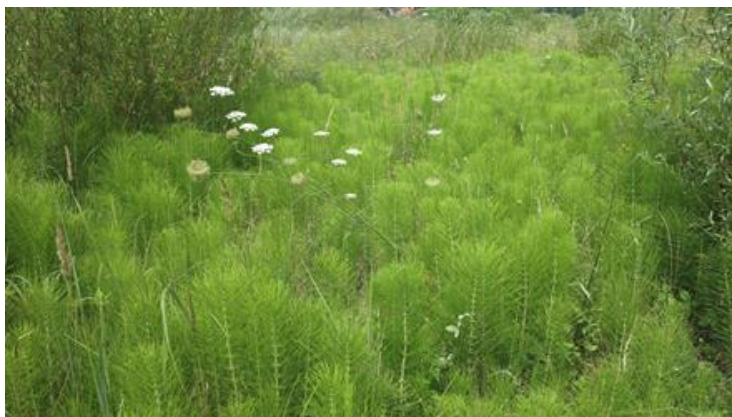
To raslinje u višim platoima jasno nam govori da se tu radi o dostatnim količinama procjednih vode čak i za vrijeme velikih ljetnih suša. No, taj problem ubrzo je objašnjen jer je iznad područja gdje se nalazi to raslinje uočen napušteni zdenac (ZD1). Zdenac izvana nije oštećen, ali u njima nema vode već približno 7 godina.

Slika 7.5. Hidrofilno bilje, visinski plato-VP4 [1]

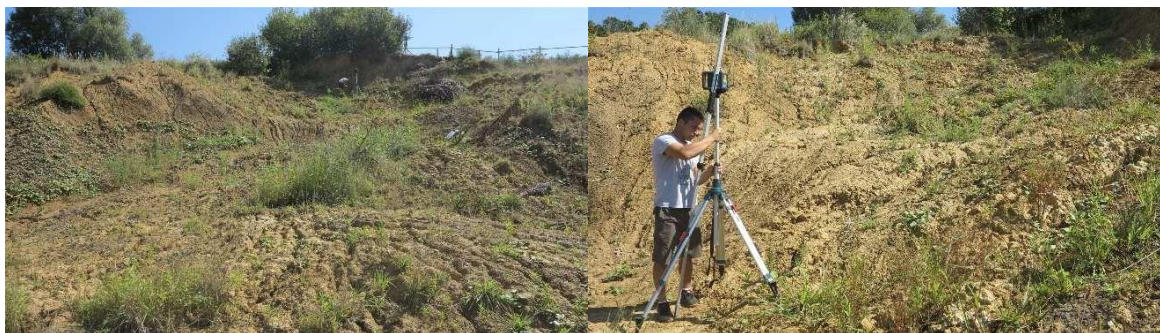
- Erozijsko-klizna lepeza u području bušotine B11 (slika 7.3.1.)
  - Po osi lepeze:
    - a) Strmac ( $\Delta H = 1$  m)
    - b)  $\alpha = 40^\circ$ , ( $\Delta H = 2$  m)
    - c)  $\alpha = 20^\circ$
    - d)  $\alpha = 10^\circ$
  - Bočni pokosi: sjeverni  $\alpha = 35^\circ$ , južni  $\alpha = 24^\circ$

Slika 7.6. Mjerenje karakterističnih nagiba u zoni bušotine B11

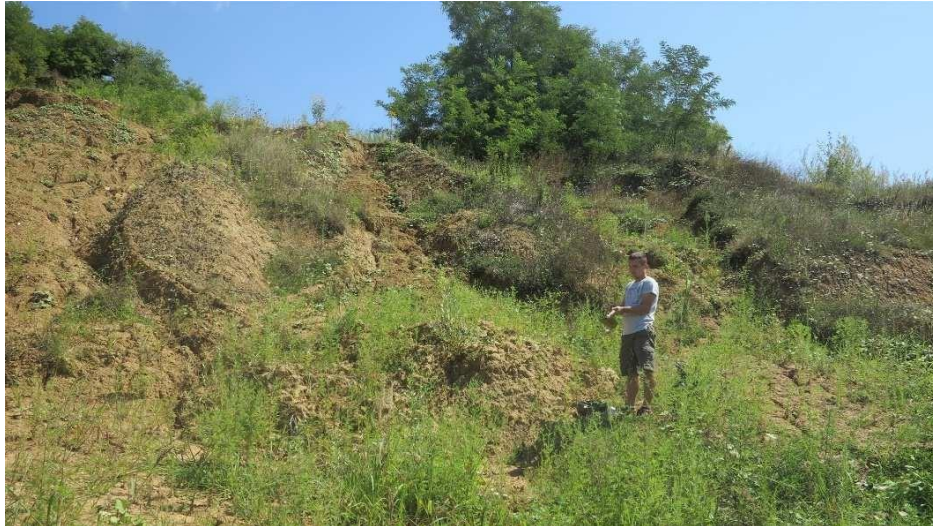
- Rascijepljena erozijsko-klizna lepeza ispod bušotine B10, odnosno ispod suhog zdenca s pumpom Z1 :
  - Po osi južnog kraka lepeze :
    - a)  $\alpha = 30^\circ$
    - b)  $\alpha = 12^\circ$
    - c)  $\alpha = 4^\circ$
  - U srednjem dijelu osi sjeverne lepeze:  $\alpha = 25^\circ$

Slika 7.7. Mjerenje karakterističnog nagiba ispod istražne bušotine B10[1]

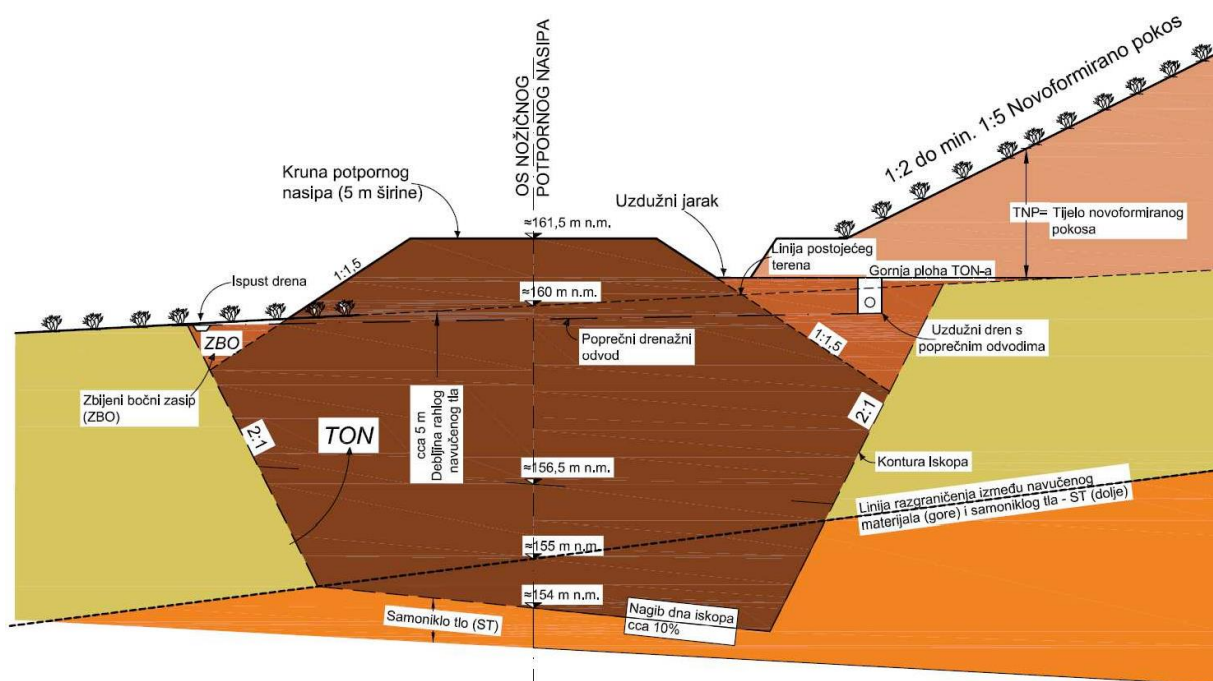
Slika 8.2. Shematski prikaz rješenja potpornog nasipa u uporištu glinokopa [1]

Ključno statičko uporište saniranog pokosa klizišta bit će nožični uporišni nasip. Taj nasip mora biti strogo kontrolirano izveden i mogli bismo reći temeljen(usaden) u samoniklo tlo. Nasip mora biti ukopan približno do dubine 6 m jer se na toj dubini nalazi stabilno i čvrsto tlo. Geometrijsko pojašnjeno rješenje možemo vidjeti na slici 8.2. uz napomenu da su pri projektnoj razradi moguće promjene usklađene s cijelinom rješenja.

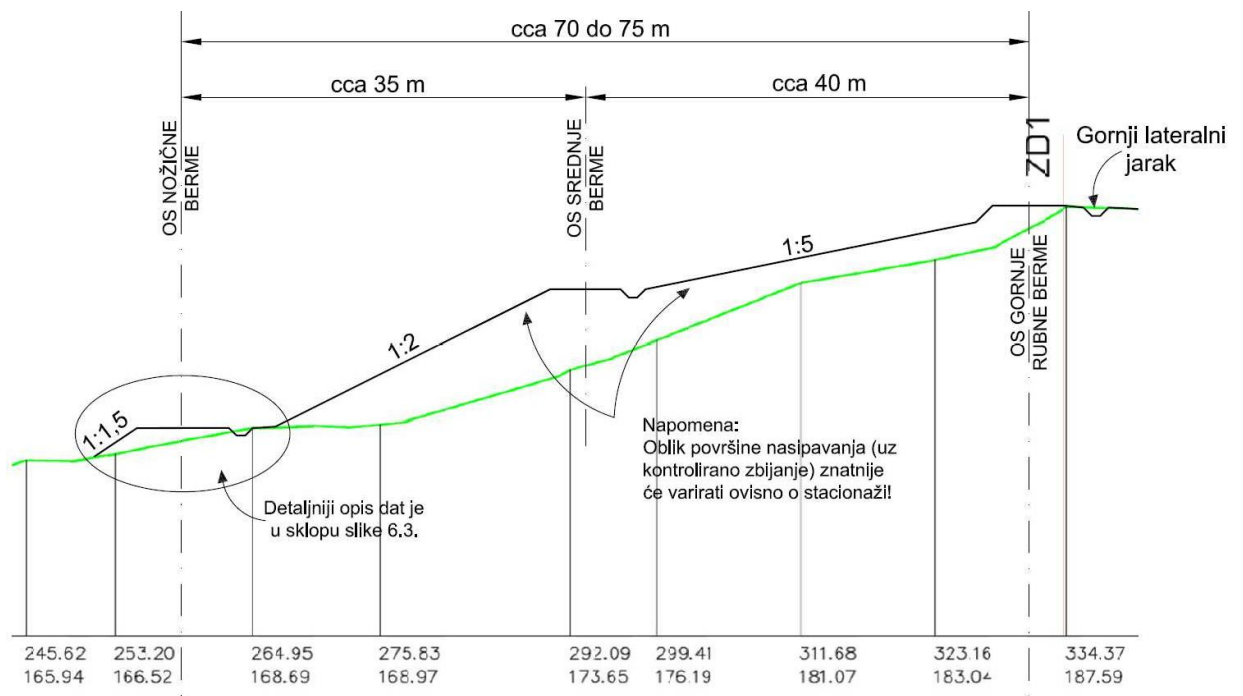
Slika 8.3. Shematski prikaz sanacije pokosa[1]

Na slici 8.2. možemo vidjeti shemu sanacije pokosa klizišta (glinokop). Na shemi je prikazano rješenje sa samo 2 pokosne plohe, a bitno je naglasiti da će cjeloviti pokos od gornjeg ruba pa do donjeg ruba nožičnog nasipa biti projektno tretiran s tri, a možda čak i sa četiri pokosne plohe. Nagibi tih pokosnih ploha će se postupno mjenjati od odnosa 1: 5 ( $\alpha = 11,3^\circ$ ) do odnosa 1 : 2 ( $\alpha = 26,7^\circ$ ). Sve to će ovisiti o geostatičkim analizama stabilnosti te o optimalizaciji prelaganja zemljanih masa.
