Sanacija klizišta glinokopa Đurđevićev brijeg u Bedekovčini

Undergraduate thesis / Završni rad

2019

GLINOKOP DURĐEVIĆEV BRIJEG BEDEKOVČINA

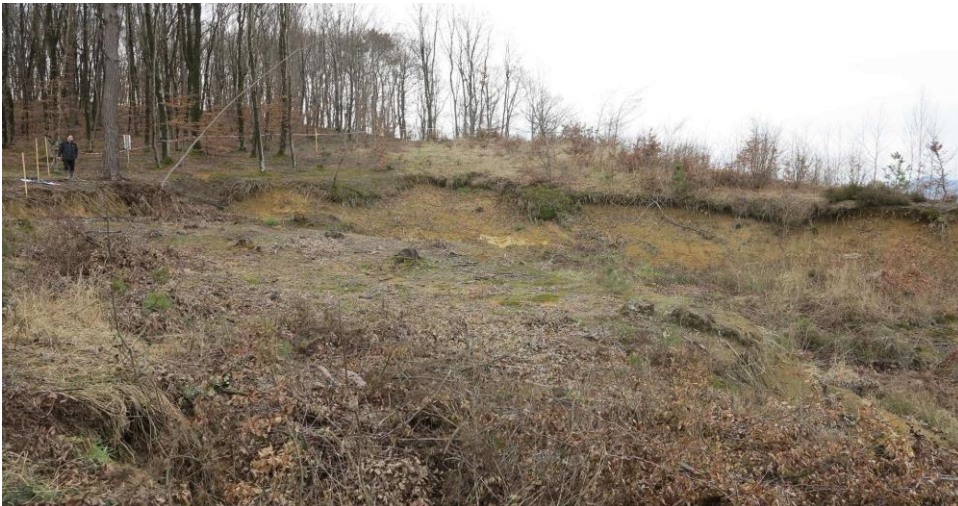
- 3) U sjevernom dijelu nastalo je prostrano bočno klizište (slika 4.6.) gdje možemo vidjeti široke vlačne pukotine (slika 4.6.) i bočne denivelacije (slika 4.7.)

- 4) Slika 4.6. Bočno klizište koje je pokrenulo velike mase tla [1]
