*Završni rad br. 396/GR/2020*

**Regulacijski zahvati na rijeci Bednji na primjeru nekoliko  
lokacija od Ludbrega do Malog Bukovca**

Varaždin, rujan 2020. godine

**Graditeljstvo**

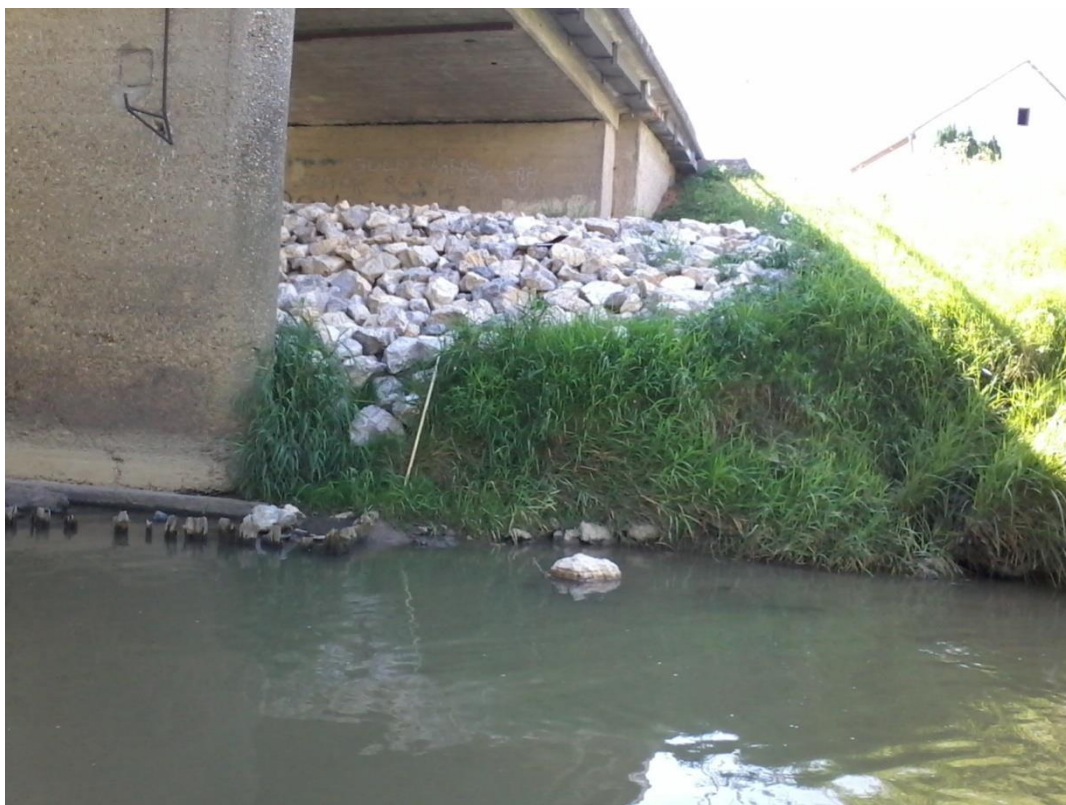
Prva promatrana lokacija nalazi se u Gradu Ludbregu – most kod limnigrafa. Na lokaciji je uočeno da su već izvedeni regulacijski zahvati u više etapa. Obje obale su uređene mehanički oblikovanjem stranica rijeke. Također, vidljivo je da je ispod mosta izvedena kosa obaloutvrda od kamena (rip-rap) uz most s obje njegove obale (slika 3.2.). Izvedene regulacijske građevine su u dobrom stanju te nije potrebna njihova sanacija.

*Slika 3.2. Obaloutvrda od kamena (rip-rap) uz most na lijevoj obali [8]*

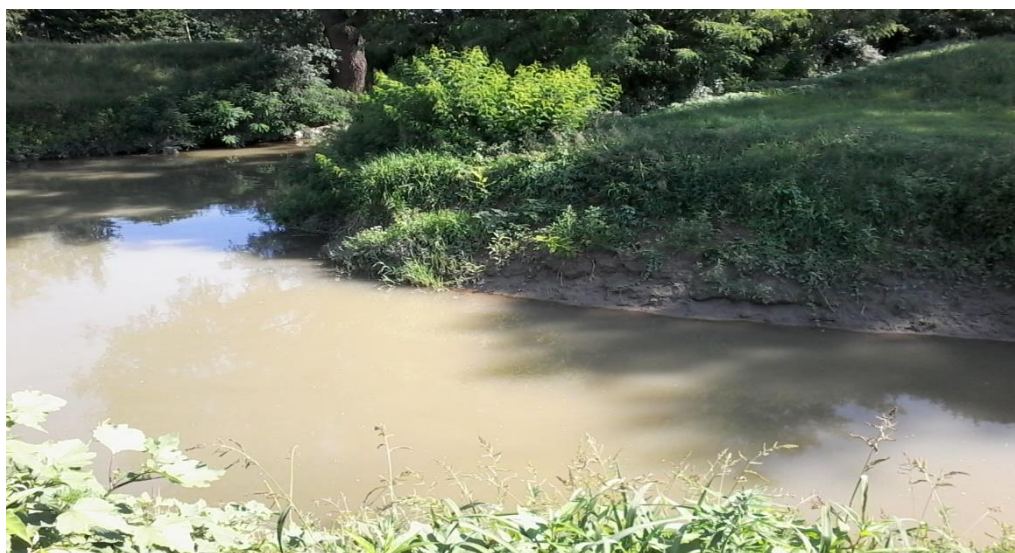
Neposredno uzvodno od mosta nalazi se sabirni kanal koji nije reguliran (slika 3.3.). Ušće sabirnog kanala nije obloženo, već se nalazi u prirodnom, zemljanom iskopu i na ušću je evidentirano urušavanje njihove obale u korito. Ukoliko bi došlo do daljnjih urušavanja, na ušću sabirnog kanala u rijeku potrebno je izvesti obaloutvrdu da se spriječi daljnje erodiranje obale.

*Slika 3.3. Ušće sabirnog kanala gdje je došlo do urušavanja obale u korito[8]*

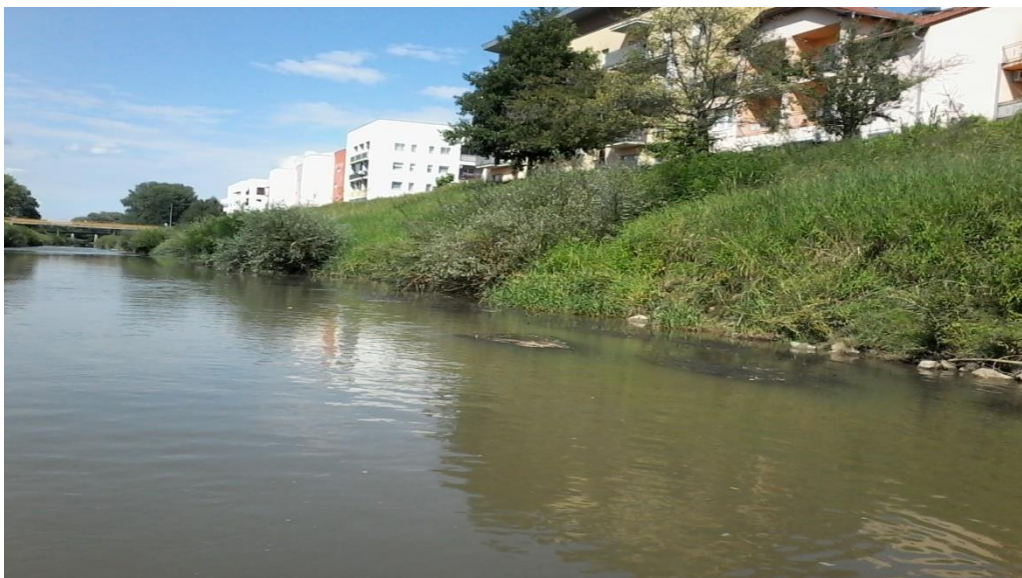
Uočena je potreba za čišćenjem obje obale uzvodno i nizvodno od mosta od vegetacije. Čišćenjem vegetacije dobila bi se veća protočnost rijeke Bednje zbog povećanja profila

*Slika 3.4. Vegetacija na obalama uzvodno od mosta[8]*

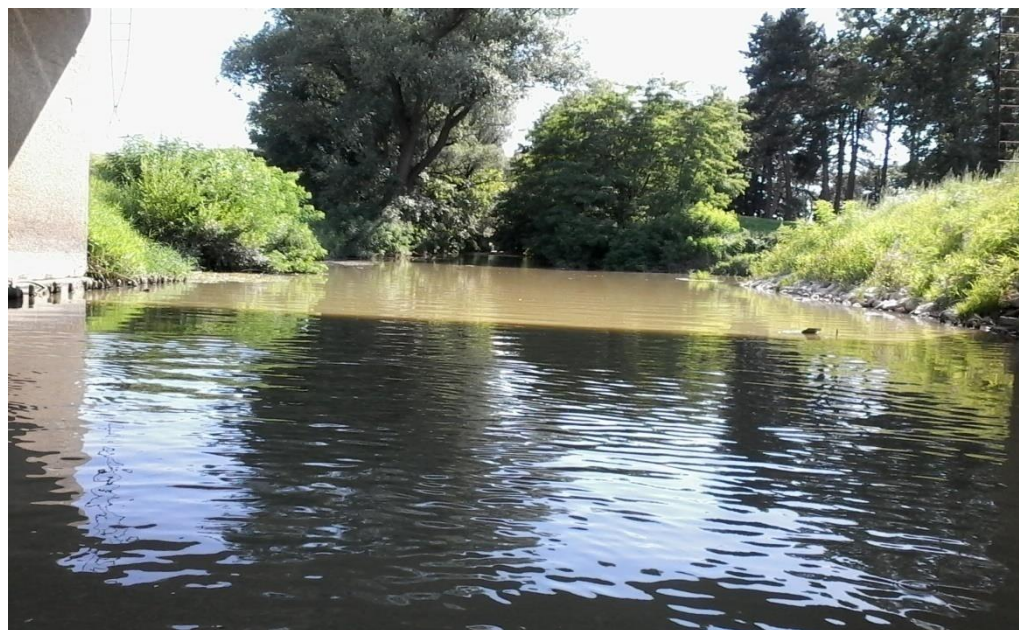
*Slika 3.5. Vegetacija na obalama nizvodno od mosta[8]*

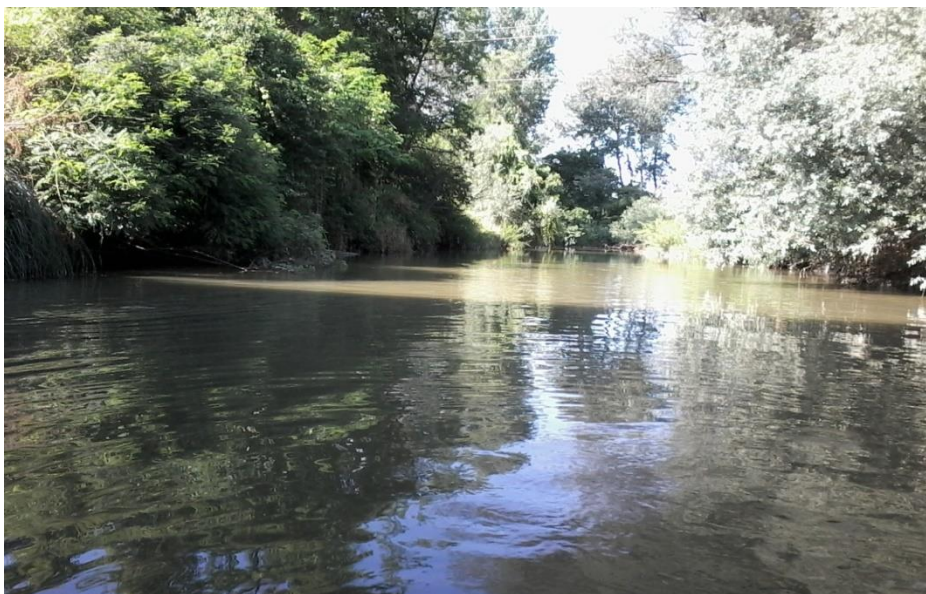
Drugapromatrana lokacija nalazi se kod mosta na zaobilaznici Ludbreg. Prvo što je uočeno odmah pogledom sa mosta da je obala zarasla raslinjem što se vidi na slici 3.6. Vidljiva je potreba za čišćenjem obala od vegetacije. Čišćenjem vegetacije dobila bi se veća protočnost rijeke Bednje zbog povećanja profila poprečnog presjeka, odnosno hidrauličkog radijusa, tj. povećanja protočnosti, kao i zbog sprječavanja zaustavljanja granja i smeća koje se može kretati rijekom.

*Slika 3.6. Obala zarasla raslinjem uzvodno od mosta[8]*

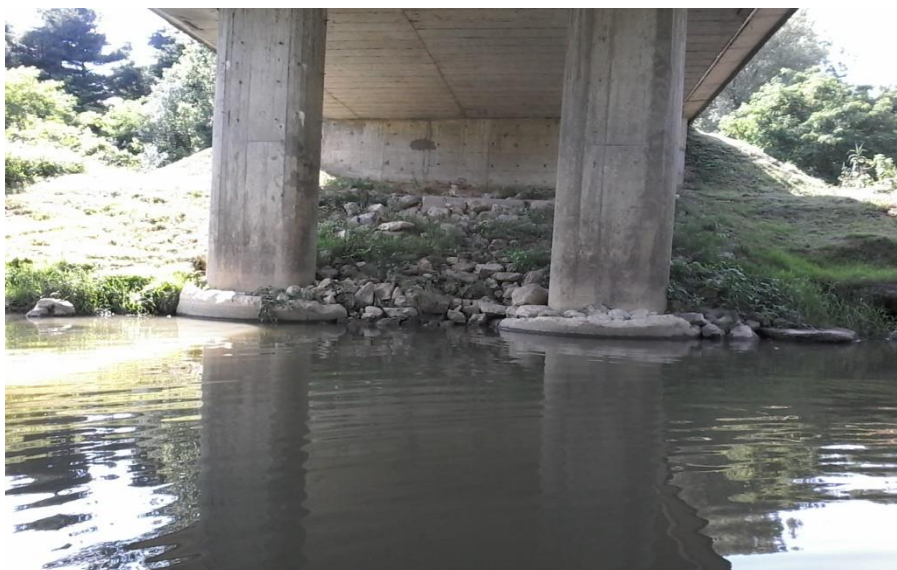
Vidljivo je da je ispod mosta izvedena kosa obaloutvrda od kamena (rip-rap) uz most s obje njegove obale (slika 3.7.).

*Slika 3.7. Kosa obaloutvrda od kamena (rip-rap) uz most[8]*

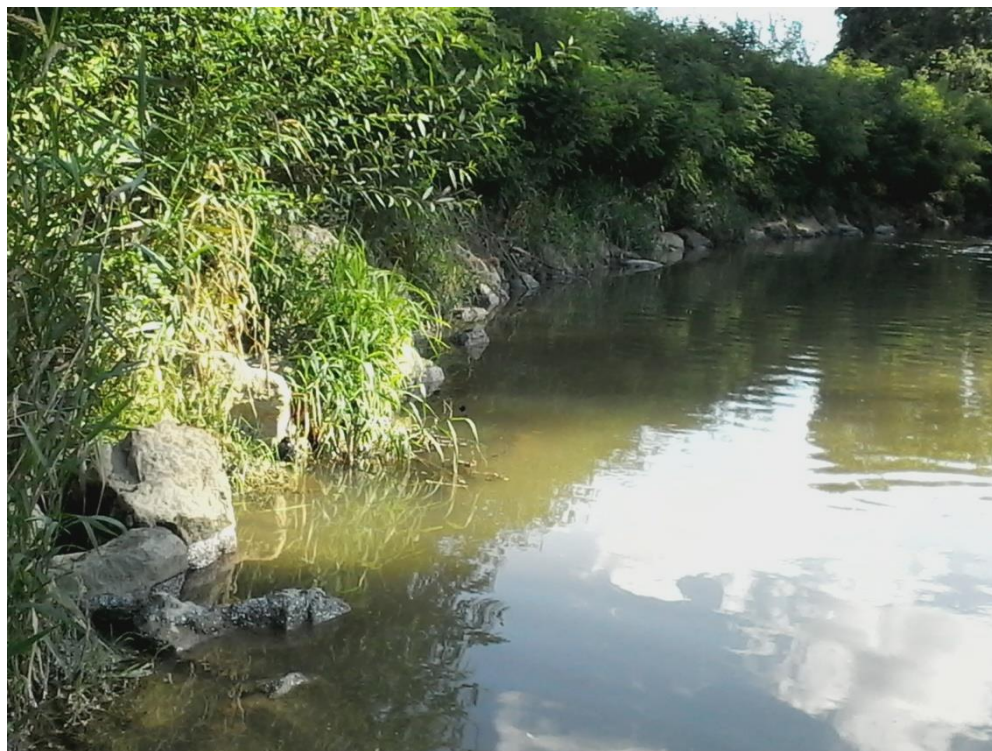
Uzvodno je uočeno da je izvedena kamena obaloutvrda(rip-rap) na desnoj obali (slika 3.8.), ali na lijevevoj obali je nema (slika 3.9.), te je lijeva obala neregulirana. Na desnoj obali je izvedena obaloutvrda da se spriječi daljnje erodiranje obale te da smiri tok. Sa lijeve strane rijeka ne erodira obalu.

*Slika 3.8. Kamena obaloutvrda(rip-rap) na desnoj obali[8]*

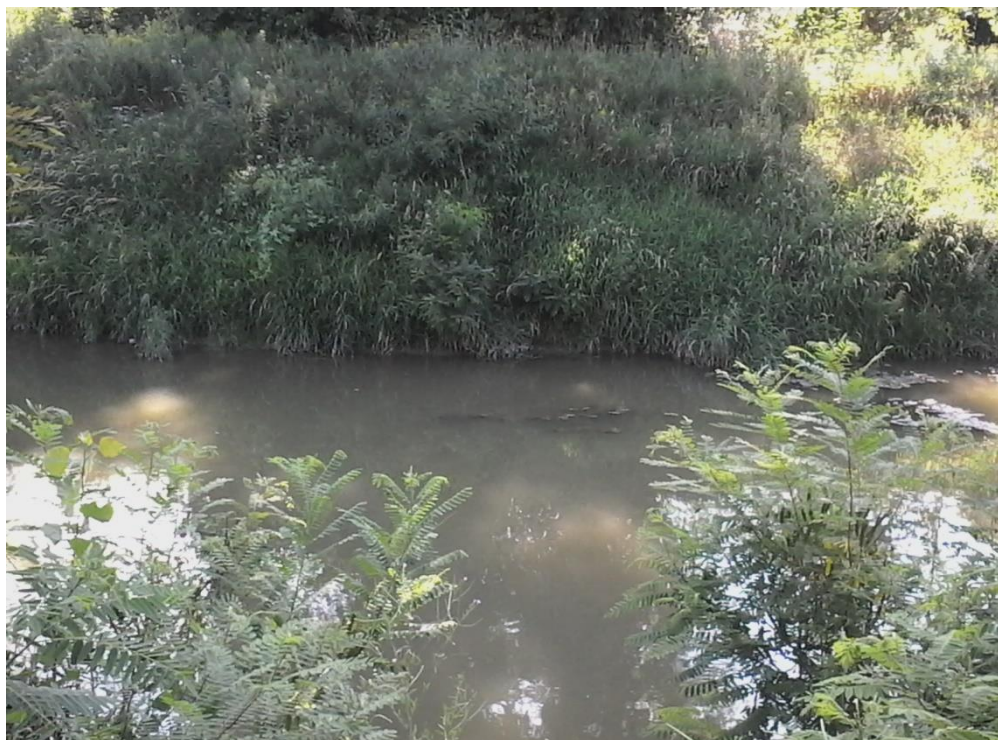
*Slika 3.9. Neregulirana lijeva obala[8]*

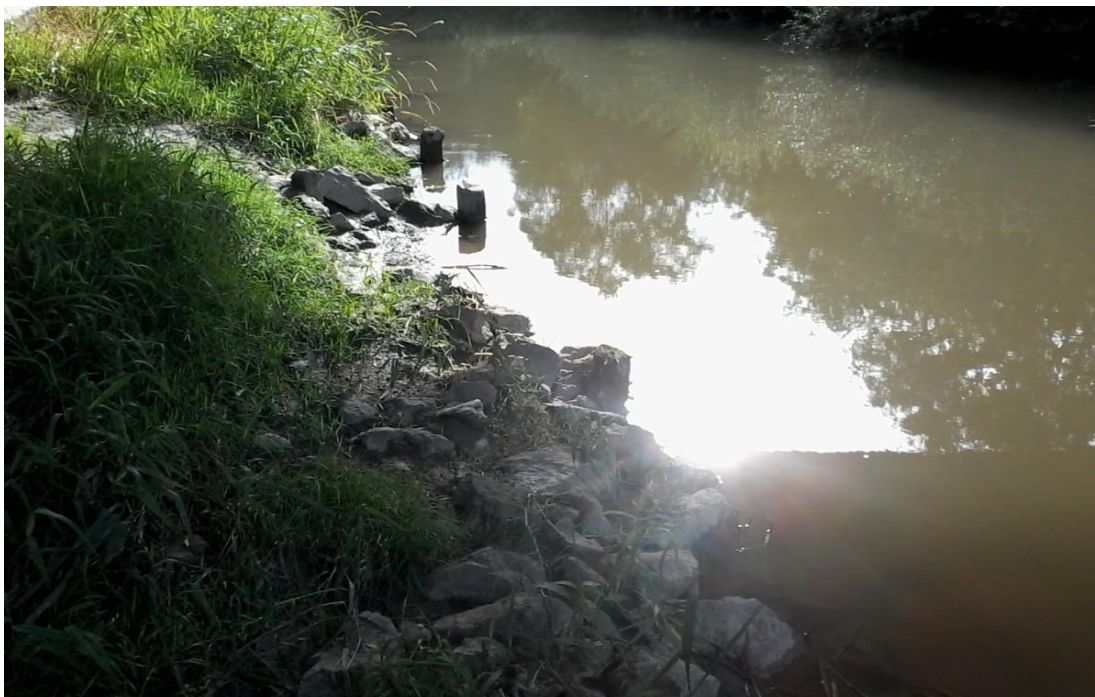
Treća promatrana lokacija je most u mjestu Sigetec Ludbreški. Na lokaciji je uočeno da su već izvedeni regulacijski zahvati. Vidljivo je da je izvedena kosa obaloutvrda od kamena (rip-rap) uz most s obje njegove obale (slika 3.10.). Vidljivi su drveni stupovi (ostaci nekadašnje obaloutvrde), postavljeni u obalu.

*Slika 3.10. Obaloutvrda od kamena (rip-rap) uz most sa drvenim stupovima [8]*

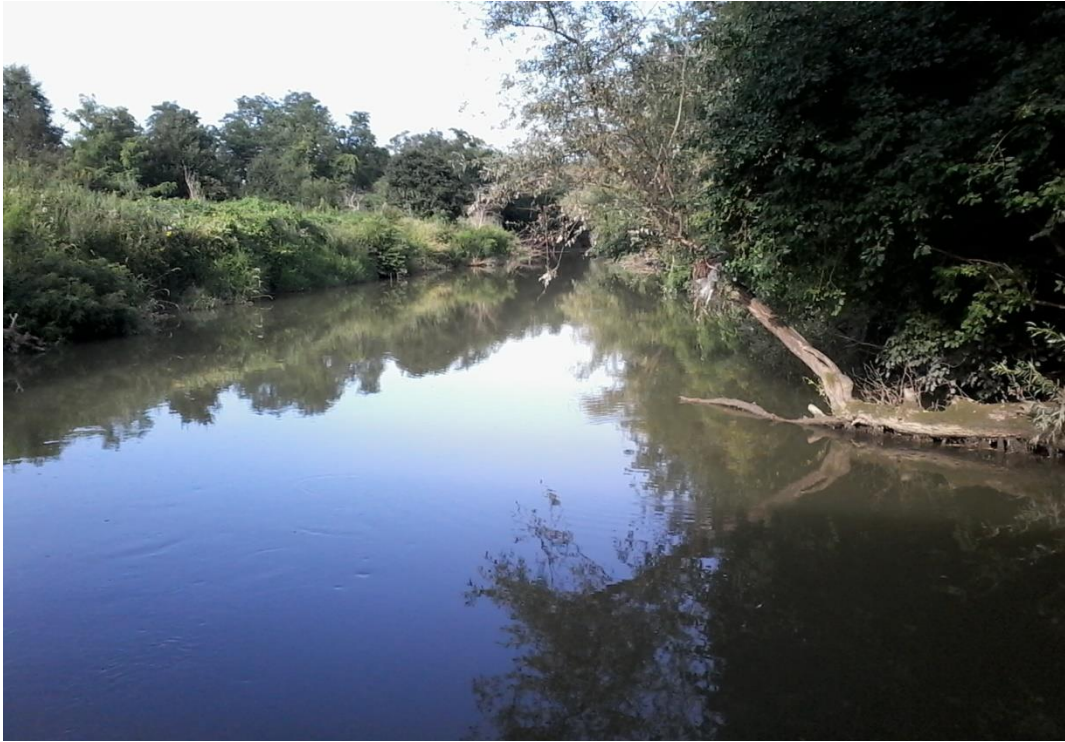
Obala je zarasla raslinjem što se vidi na slici 3.11. Vidljiva je potreba za čišćenjem obala od vegetacije. Čišćenjem vegetacije dobila bi se veća protočnost rijeke Bednje zbog povećanja profila poprečnog presjeka, odnosno hidrauličkog radijusa, kao i zbog sprječavanja zaustavljanja granja i smeća koje se može kretati rijekom. Zapažena je velika količina nanosa koji je rijeka donjela usljed visokih voda (slika 3.12.). Uočena je žičana mreža koja sprječava odron obale rijeke koja bi kasnije mogla uzrokovati promjenu tokarijeke.

*Slika 3.11. Uzvodna obala zarasla raslinjem[8]*

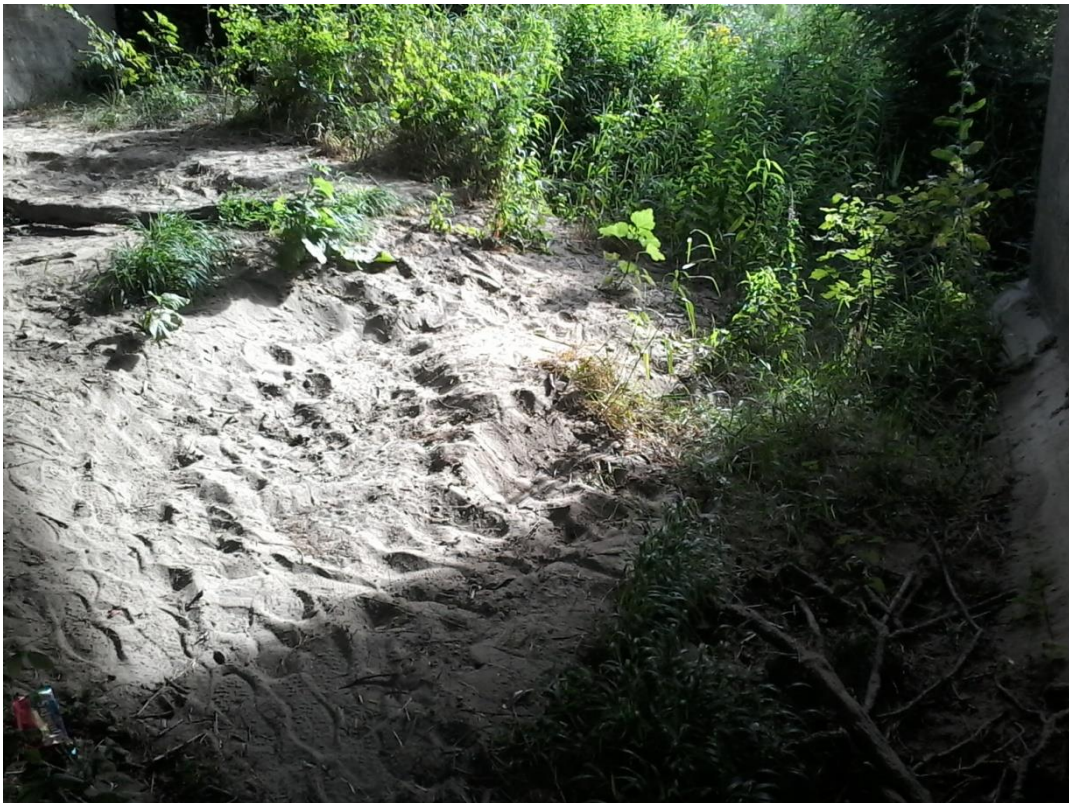
*Slika 3.12. Nanos ispod mosta koji je rijeka nanjela uslijed visokih voda[8]*

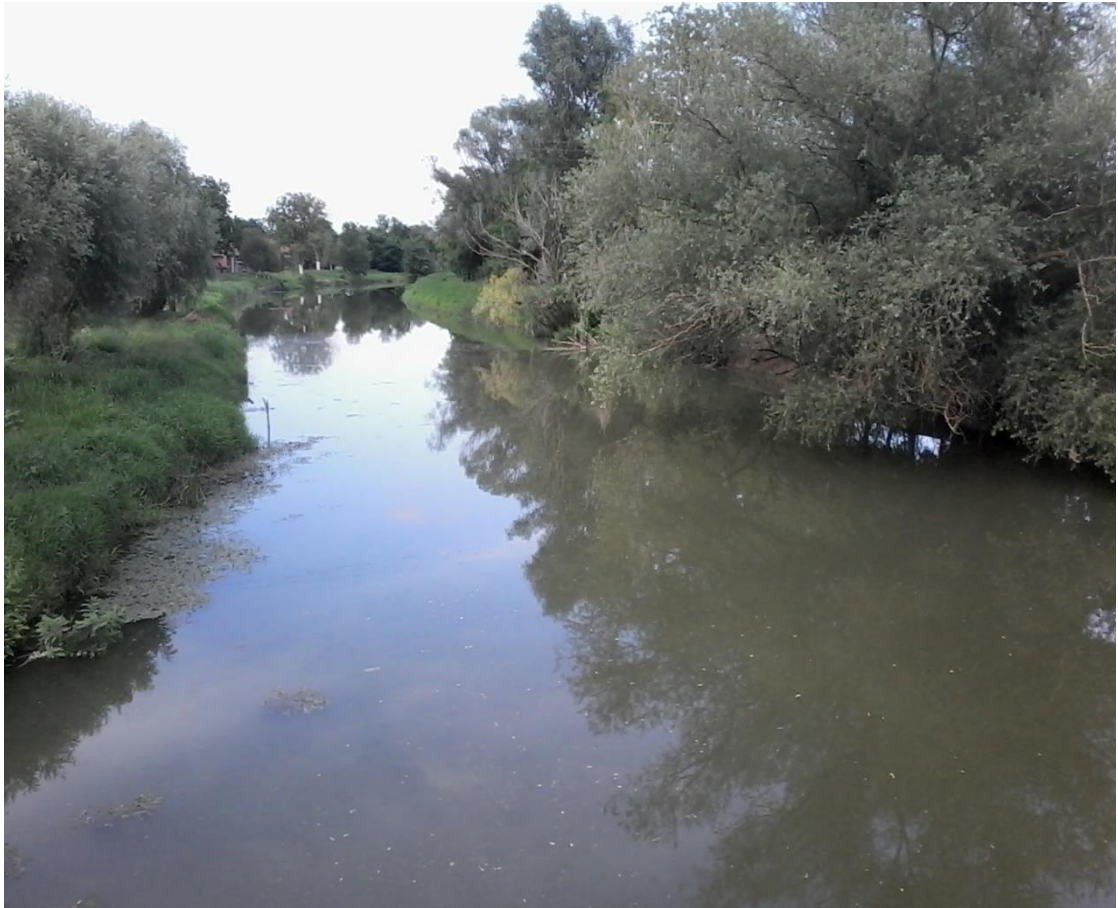
Četvrta promatrana lokacija je most kod naselja Kapela Podravska. Na lokaciji je uočeno da je obala regulirana mehanički te da je zarasla sa vegetacijom (slika 3.13). Također je uočeno da je rijeka u tom dijelu puno sporija te dublja nego na prijašnjim promatranim lokacijama, (slika 3.14.).

*Slika 3.13. Obala zarasla raslinjem koji smanjuje protok rijeke[8]*

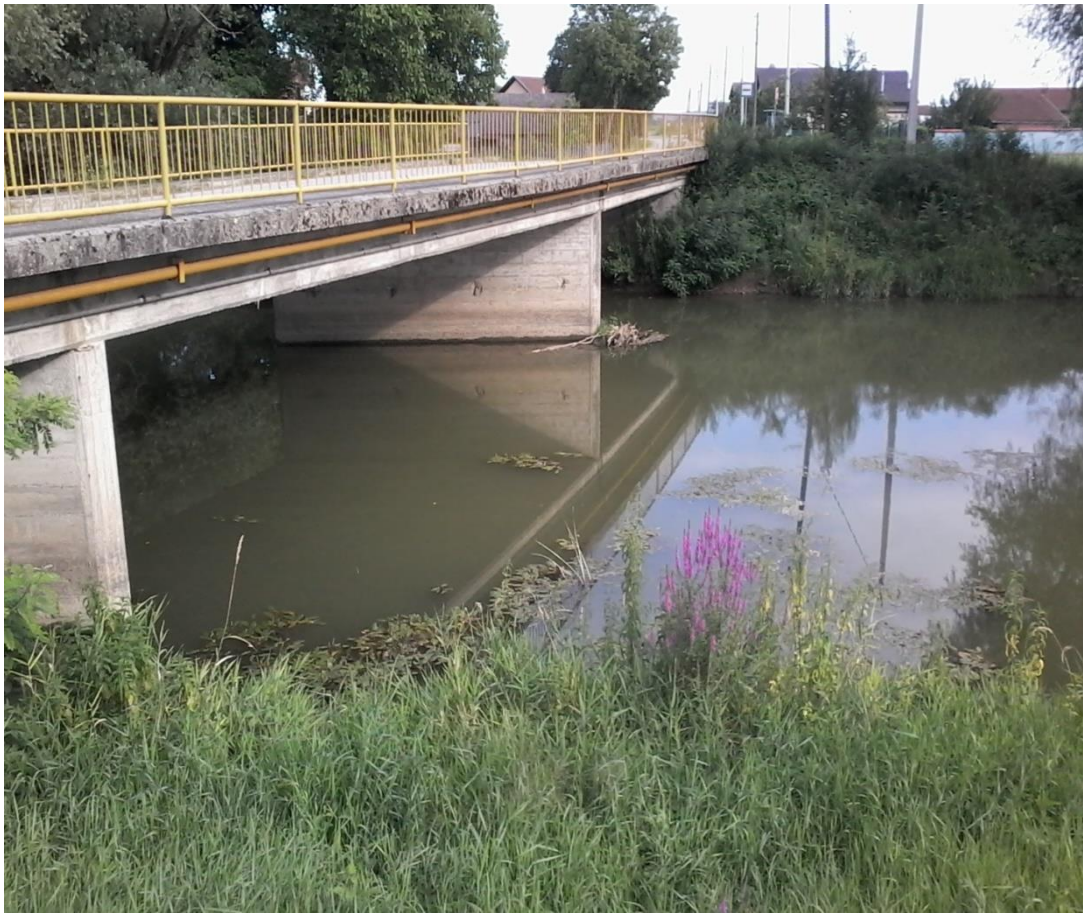
*Slika 3.14. Rijeka Bednja kodmjestu Kapela Podravska[8]*

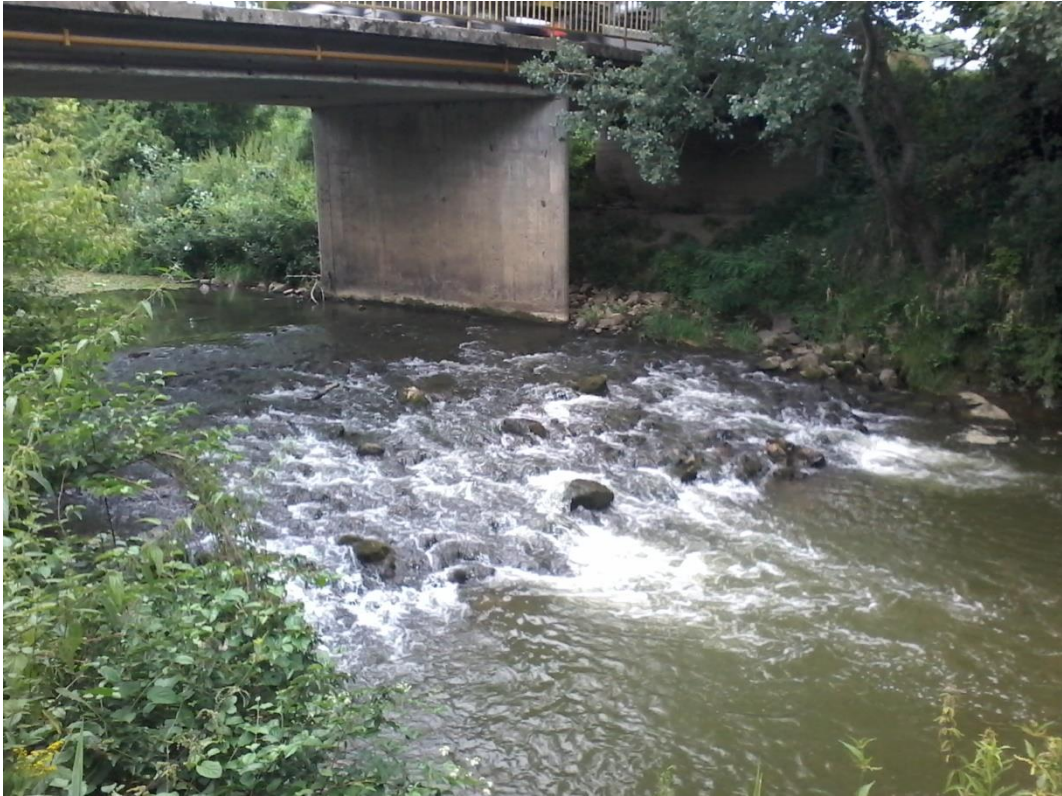
Peta promatrana lokacija je most kod Velikog Bukovca. Na lokaciji je izgrađen prag (slike 3.15., 3.16., 3.17.) od mješavine kamenog i šljunčanog materijala. Razlog je usporavanje toka vode kod mosta radi sprječavanja erozije, tj. sprječavanje erozije stabilizacijom dna rijeke. Lijeva i desna obala ispod mosta obložene su lomljenim kamenom sa vezivom, tj. izvedena je obaloutvrda. Izvedene građevine se u dobrom stanju te nije potrebna njihova sanacija. Također je vidljivo da je potrebno uklanjanje vegetacije sa obala.

*Slika 3.15 Nasuti prag te obaloutvrda ispod mosta[8]*

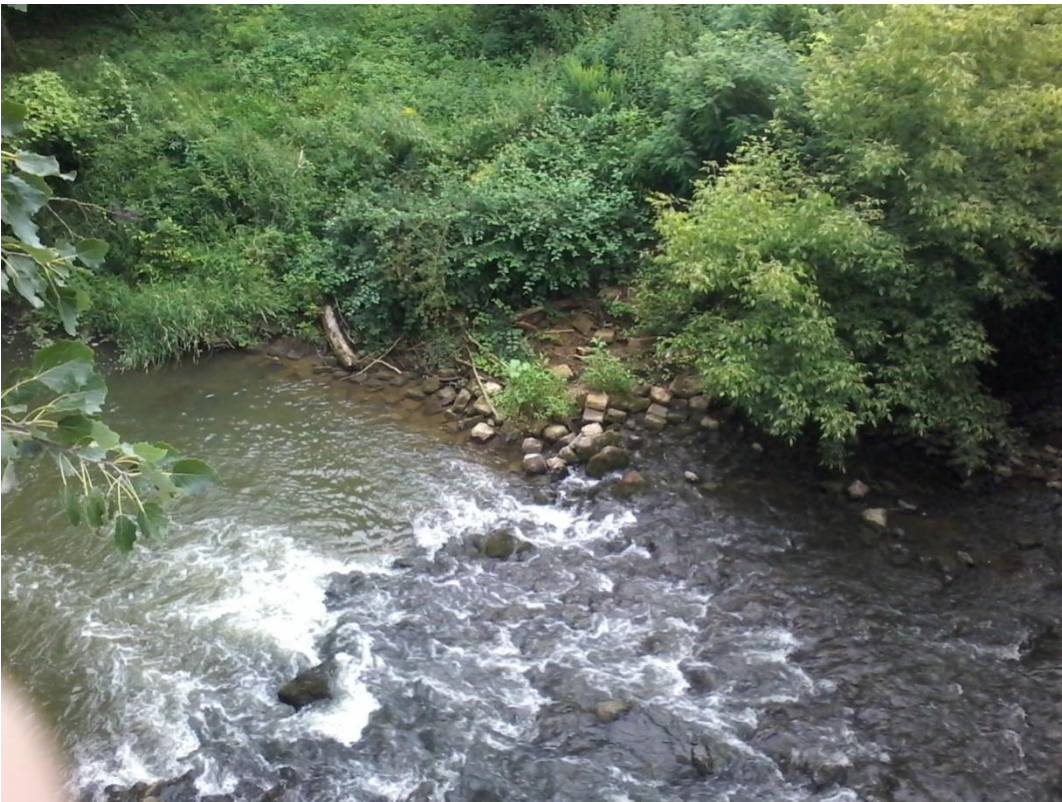
*Slika 3.16 Raslinje na obali uz prag[8]*

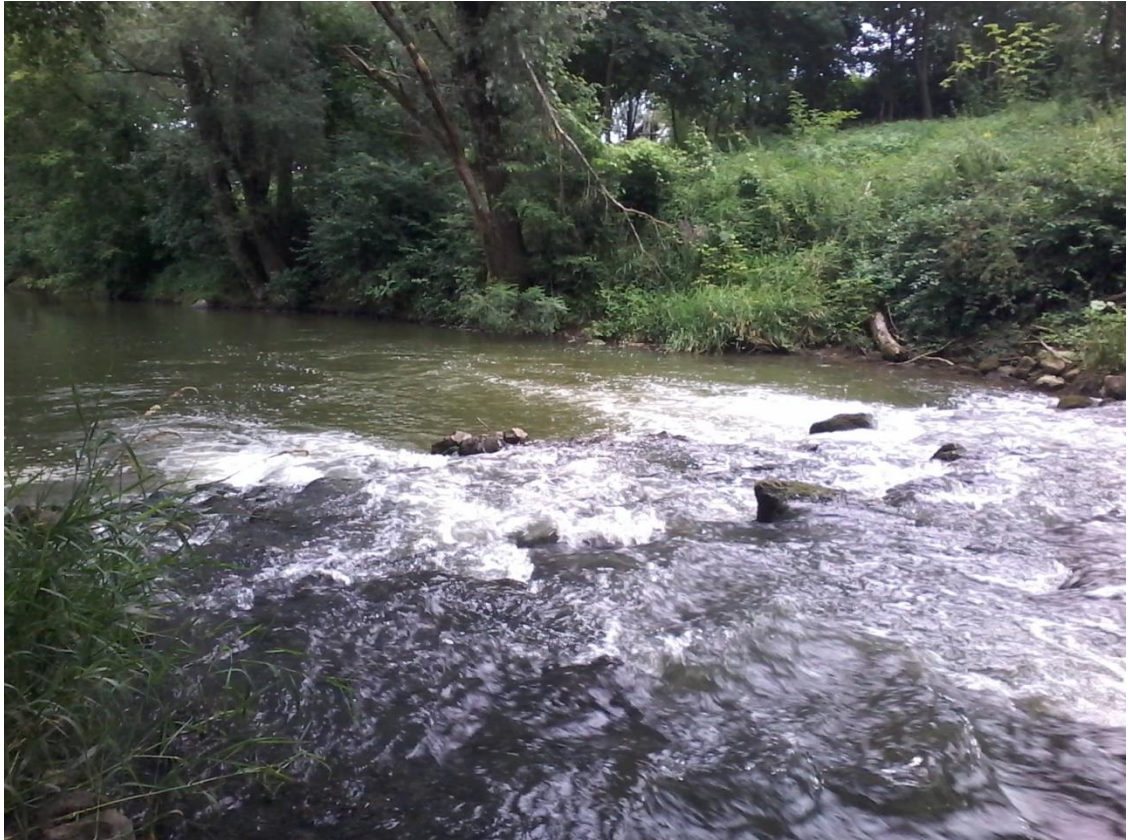
*Slika 3.17. Rijeka Bednja nakon praga [8]*

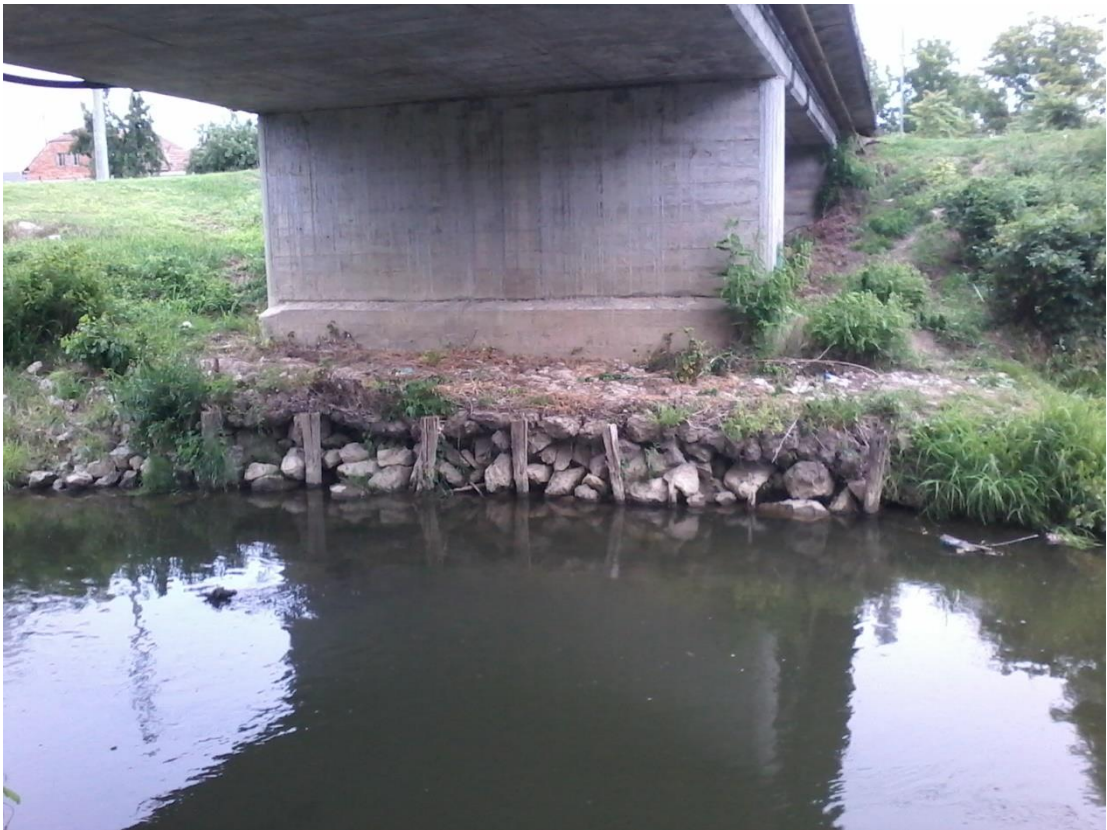
Šesta promatrana lokacija je most kod mjesta Mali Bukovec. Vidljivo je da je izvedena kosa obaloutvrda od kamena (rip-rap) uz obje obale (slika 3.18.). Vidljivi su drveni stupovi, postavljeni u obalu. Zapažena je žičana mreža koja sprječava odron obale rijeke koja bi kasnije mogla uzrokovati promjenu toka rijeke. Također je vidljivo da je potrebnočišćenje vegetacijena obalama (slika 3.19.).

*Slika 3.18. Obaloutvrda na lijevoj obali koju drže stupovi te žičana mreža[8]*

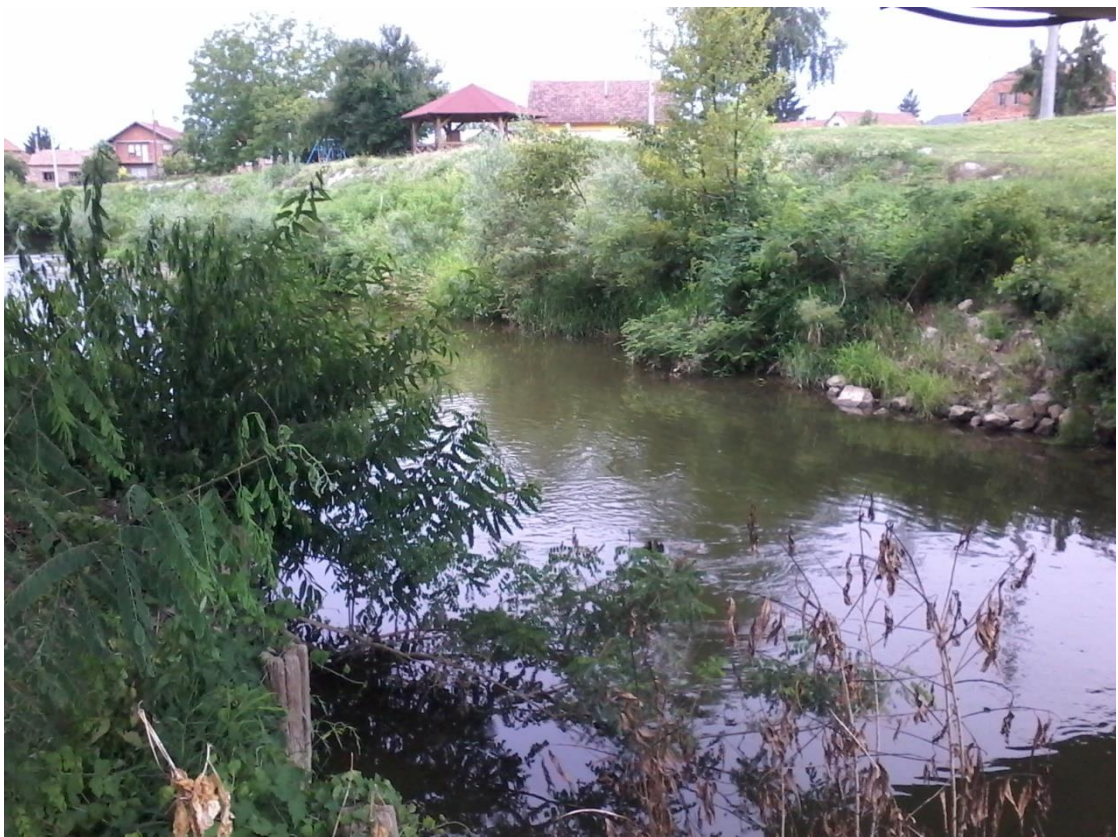
*Slika 3.19. Vegetacija na obalama nizvodno od mosta[8]*

Predlaže se intenzivno čišćenje vegetacije i raslinja na dijelovima rijeke Bednje koja prolazi u blizini naselja, industrijskih objekata i poljoprivrednih površina. Time bi velike vode mogle što prije proći kroz takve dijelove bez opasnosti od plavljenja. Kod dijelova koji prolaze blizu šuma i močvara preporuča se minimalno održavanje u smislu sprječavanja rasta većeg grmlja ili drveća u samome koristu, budući da to može uzrokovati nastanak začepljenja, odnosno pojavu uspora na uzvodnoj strani te izlivanje koje može uzrokovati opasnost ukoliko se uzvodno nalaze urbane sredine.
