**TEHNIČKA DIJAGNOZA STAMBENE
ZGRADE POGOĐENE POTRESOM**

TEHNIČKA DIJAGNOZA STAMBENE
ZGRADE POGOĐENE POTRESOM

U diplomskom radu je potrebno izraditi potpunu tehničku dijagnostiku zgrade u Zagrebu pogođene potresom ove godine. Cijelu zgradu potrebno je rekognoscirati te snimiti sva oštećenja uz komentar i pronalaženja uzroka oštećenja. Potrebno je napraviti kompletni pregled zgrade prema pravilima tehničke dijagnoze i građevinske patologije s detaljnom obradom i opisom oštećenja. Pregledom oštećenja potrebno je izvesti zaključke o ugroženosti građevine prema današnjoj korištenoj regulativi uz prijedlog hitnih mjera sanacije i osnovnih radova koje je potrebno izvesti kako bi se objekt doveo u uporabljivo stanje. Diplomski rad mora biti rađen prema Uputama za izradu Diplomskog rada Sveučilišta Sjever.

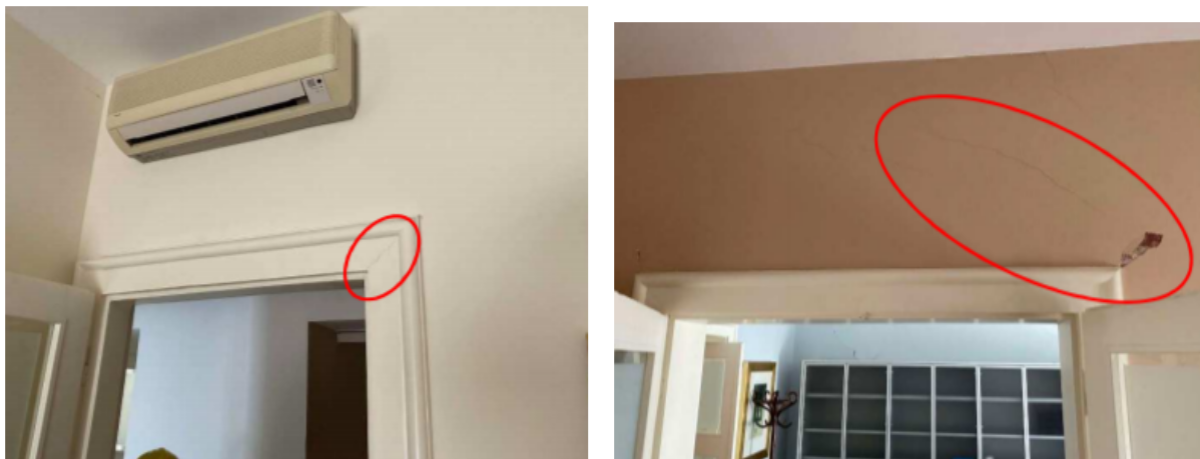
Slika 5.8. - Dijagonalne pukotine na unutarnjim otvorima zidova

Na otvorima unutar stana detektirane su dijagonalne pukotine koje su karakteristika oslabljenja u zidovima (nosivim i pregradnim) jer je samim otvorom struktura zida oslabljena, te se u njenom najkritičnijem dijelu (kut oslabljenja) stvore pukotine koje se dalje dijagonalno šire prema horizontalnom nosivom sustavu (nadvojima, vijencima, serklažima).

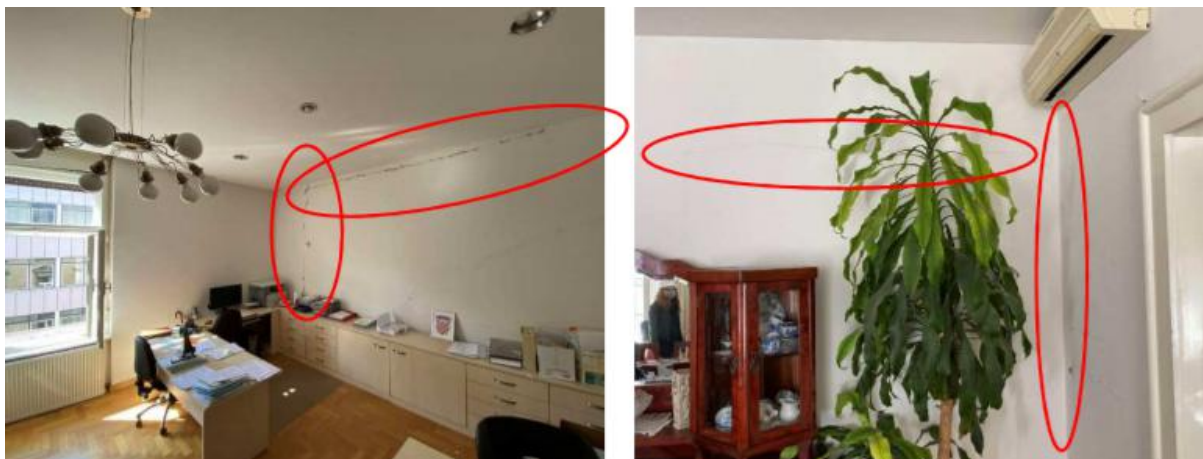
Slika 5.11. - Horizontalne pukotine na pregradnom (lijevo) i na unutarnjem nosivom zidu (desno)

Gornja desna slika prikazuje strukturalnu pukotinu na unutarnjem nosivom zidu (smjer istok - zapad) te susjednu vertikalnu pukotinu na njemu pripadajućem pregradnom zidu (smjer sjever -jug). Vertikalna pukotina rezultat je odvajanja pregradnog zida od nosivog uslijed potresnih gibanja u smjeru sjever-jug (što je paralelno sa uzdužnom tlocrtnom osi pregradnog zida). Lijeva slika prikazuje isti tip oštećenja ali na spoju pregradnog zida sa južnim nosivim uličnim zidom.

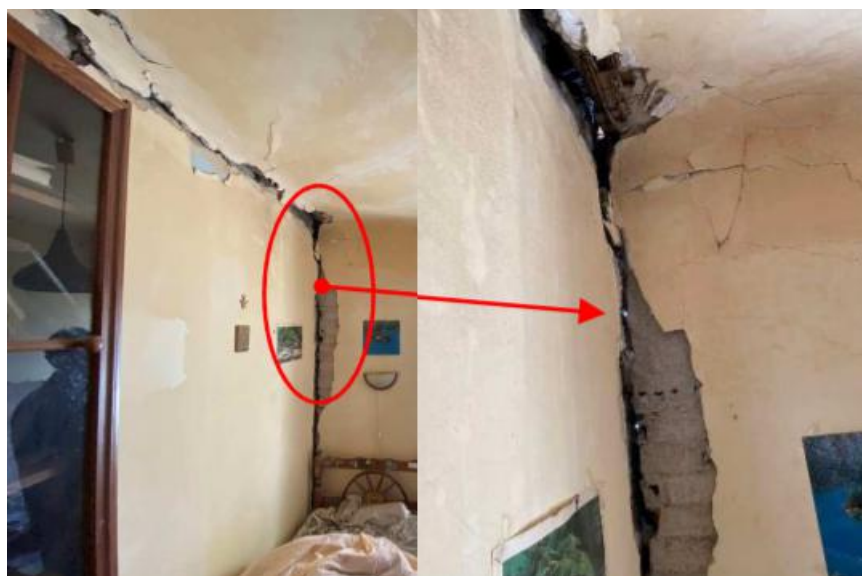
Slika 5.16. - Pogled na jugoistočni kut stana ali i cijele zgrade

Pregledom uzduž krajnjeg istočnog zida *slika 5.15.* vidljivo je njegovo duboko i snažno oštećenje, koje prodire u samu jezgru presjeka zida. Zid je definitivno snažno oštećen cijelom svojom poprečnom duljinom, od sjevernog kraja pa sve do uličnog, južnog kraja zgrade. Njegova struktura, integritet i cjelovitost su na ovoj etaži (mansarda) ozbiljno narušeni te je zid izgubio svoju prvotnu uporabljivost te nosivost. Na *slici 5.16. i 5.17.* vidljiva je jačina oštećenja na jugoistočnom kutu zgrade.

Slike 5.16. i 5.17. detaljno prikazuju kompletna odvajanja nosivih zidova, gubitak bilo kakvog konstruktivnog spoja među njima te samim time lom okvirne vertikalne konstrukcije cijele zgrade. Vertikalna pukotina (ako je tako možemo nazvati) širine je i do 3-4cm.

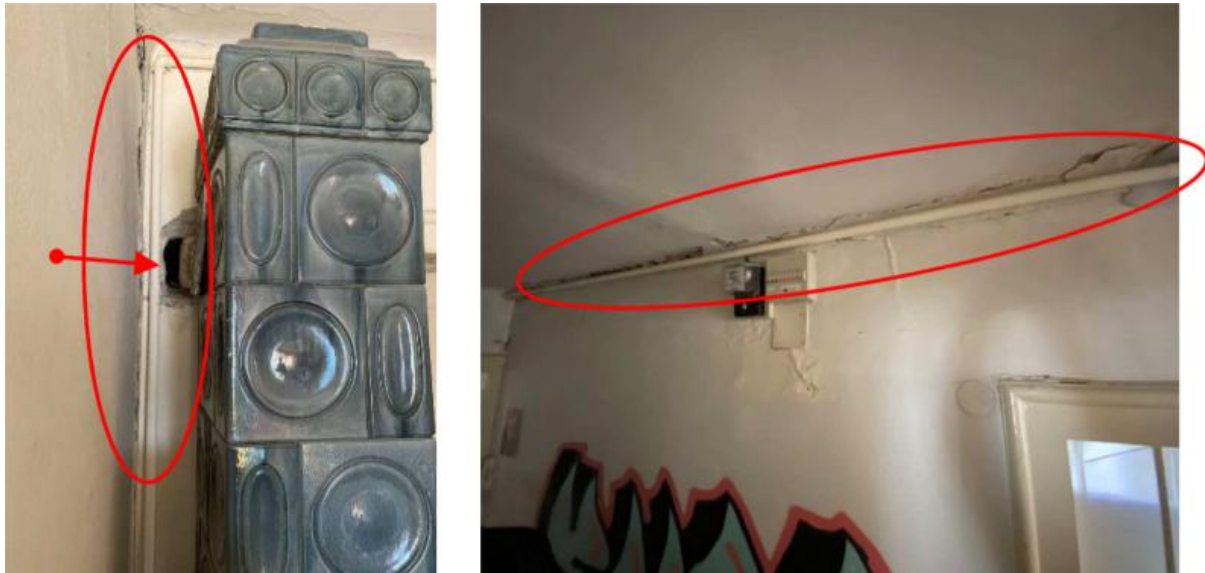
Slika 5.19. - Vertikalna pukotina uz dimnjak (lijevo) te horizontalna pukotina uz strop (desno)

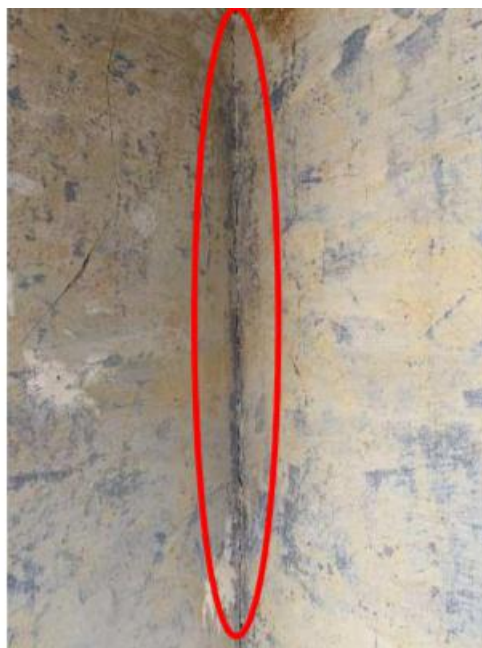
Slika 5.20. - Krajnji zapadni nosivi zid stana i zgrade

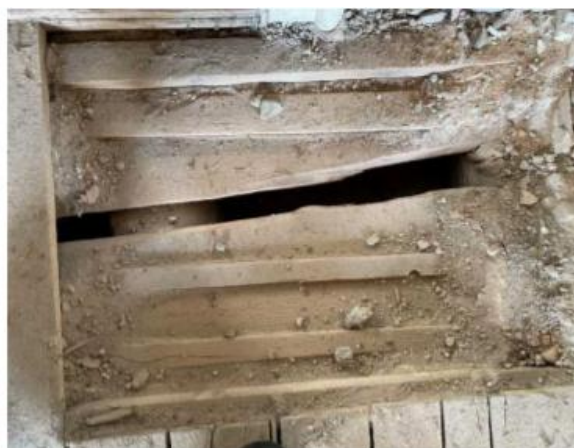
Slika 5.21. - Ručno izvedena oštećenja na zidu i podnoj konstrukciji

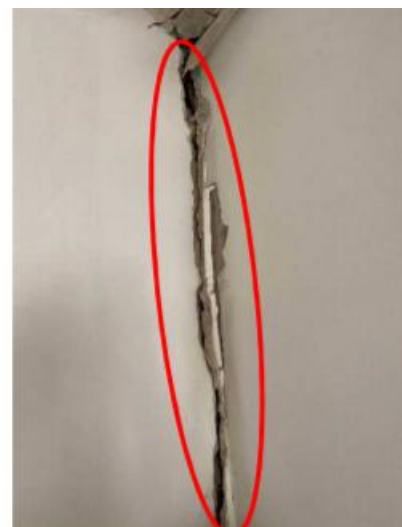
Slika 5.23. - Dijagonalne pukotine na istočnom zidu, vertikalno pukotinsko oštećenje jugoistočnog kuta zgrade (desno)

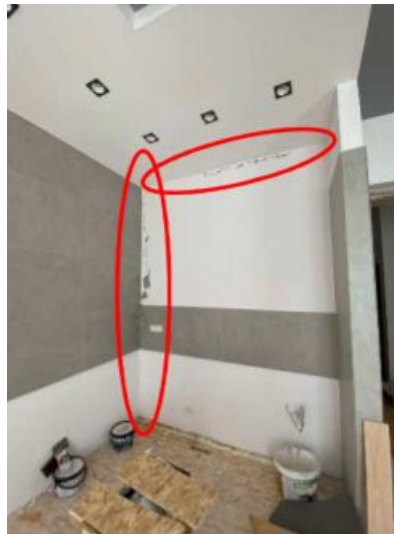
Slika 5.32. - Horizontalne pukotine koje se šire iz spoja pregradnih zidova sa nosivim

Pukotine su srednje veličine, i premda je zidna obloga raspucala na svojim spojevima, za pretpostaviti je da je jednak tip pukotine i u samoj strukturi zida ispod obloge.

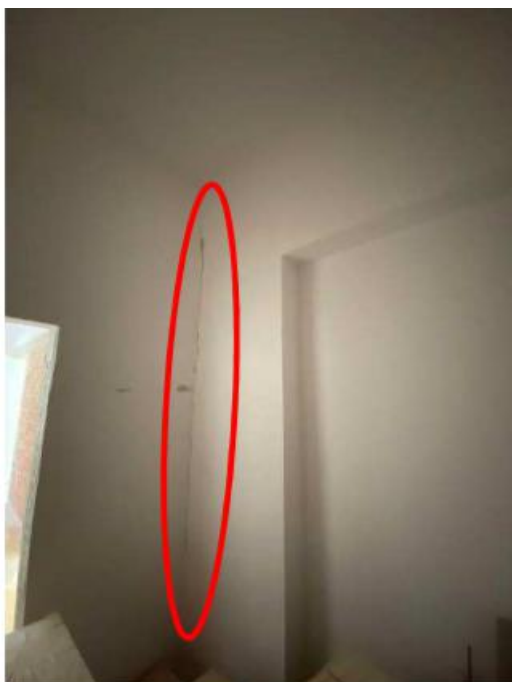
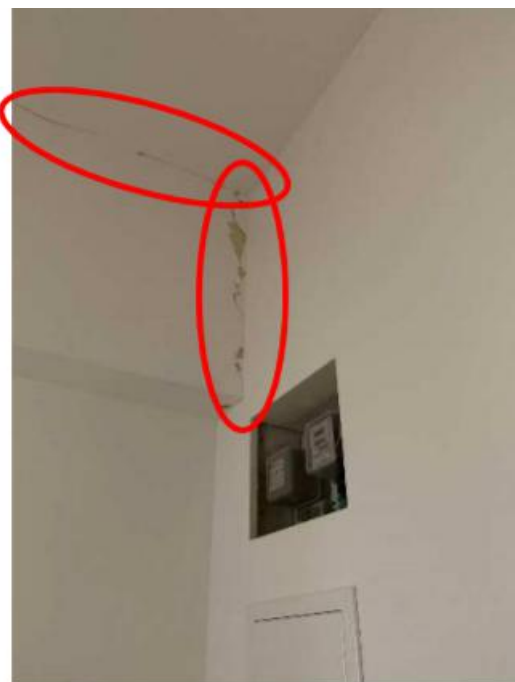
Slika 5.33. - Vertikalne pukotine zidnih gipskartonskih obloga

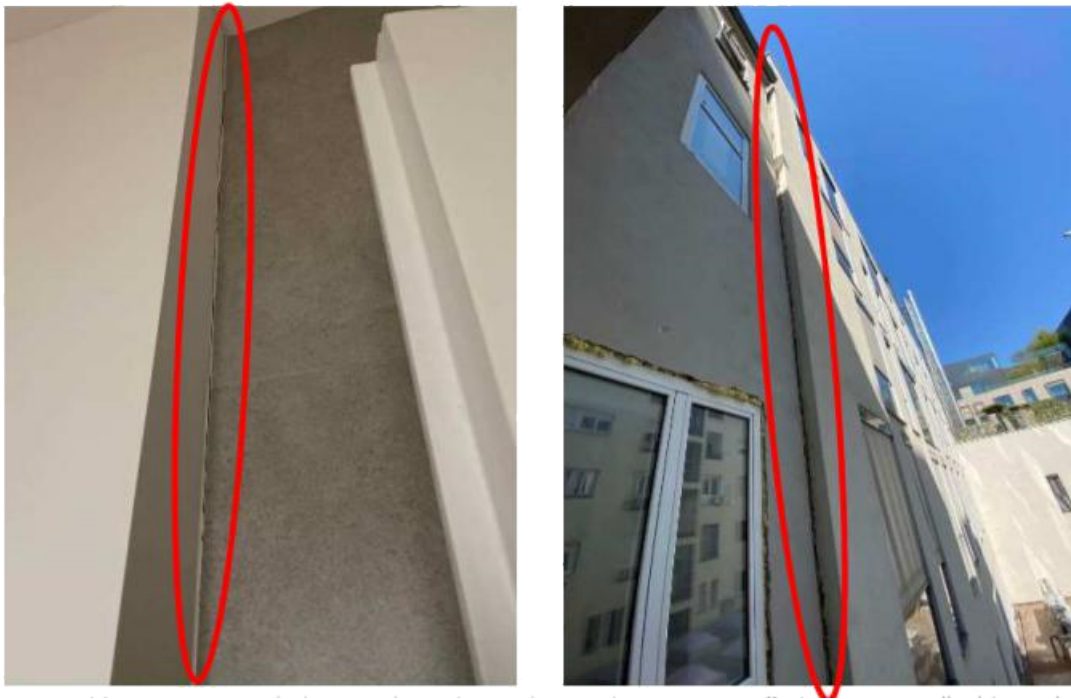
Slika 5.34. - Vertikalna strukturalna pukotina koja se proteže kroz sve etaže (desno)

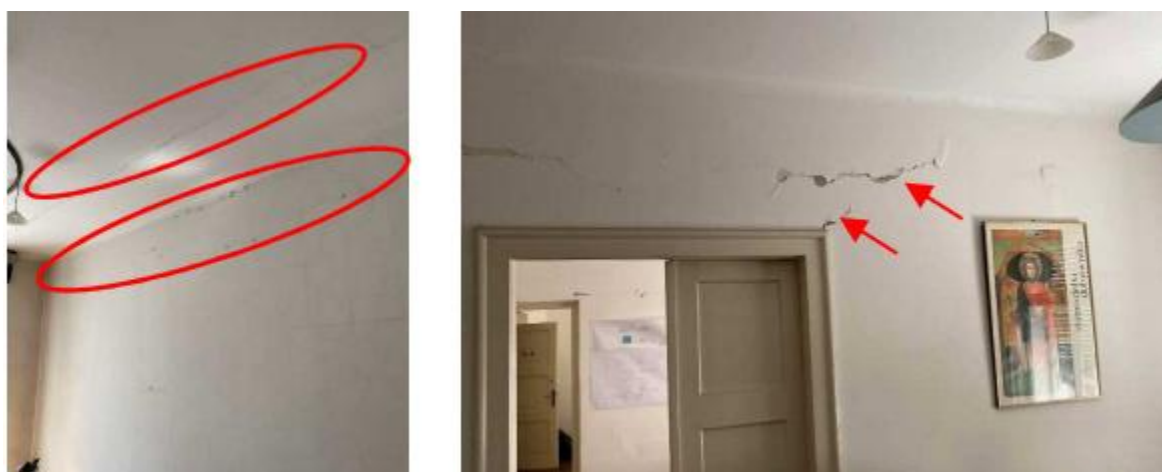
Slika 5.39. - Pukotinski sustav na pregradnom zidu smjera sjever-jug

Uzrok ovih pukotina su pomicanja zidova tijekom potresnog udara u smjeru potresa (sjever-jug), a što se podudara sa uzdužnom osi zida.
