Tehnička dijagnoza stambene zgrade pogođene potresom

Master's thesis / Diplomski rad

**TEHNIČKA DIJAGNOZA STAMBENE
ZGRADE POGOĐENE POTRESOM**

U diplomskom radu je potrebno izraditi potpunu tehničku dijagnostiku zgrade u Zagrebu pogođene potresom ove godine. Cijelu zgradu potrebno je rekognoscirati te snimiti sva oštećenja uz komentar i pronalazaženja uzroka oštećenja. Potrebno je napraviti kompletni pregled zgrade prema pravilima tehničke dijagnoze i građevinske patologije s detaljnom obradom i opisom oštećenja. Pregledom oštećenja potrebno je izvesti zaključke o ugroženosti građevine prema današnjoj korištenoj regulativi uz prijedlog hitnih mjera sanacije i osnovnih radova koje je potrebno izvesti kako bi se objekt doveo u uporabljivo stanje. Diplomski rad mora biti rađen prema Uputama za izradu Diplomskog rada Sveučilišta Sjever.

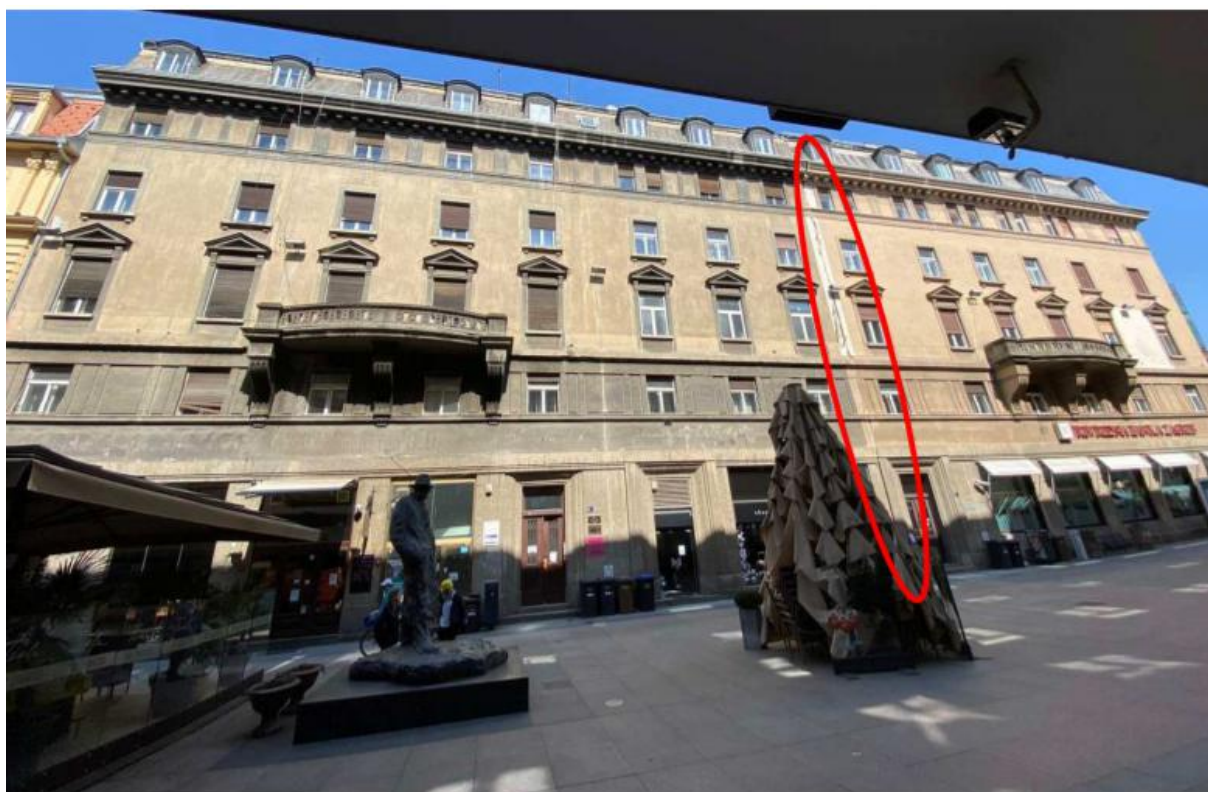
Slika 5.2. - Pogled na južno pročelje predmetne zgrade (naznačena je dilatacija sazgradom na kućnom broju 2 na kojoj se pojavila vertikalna pukotina uzduž svih etaža)

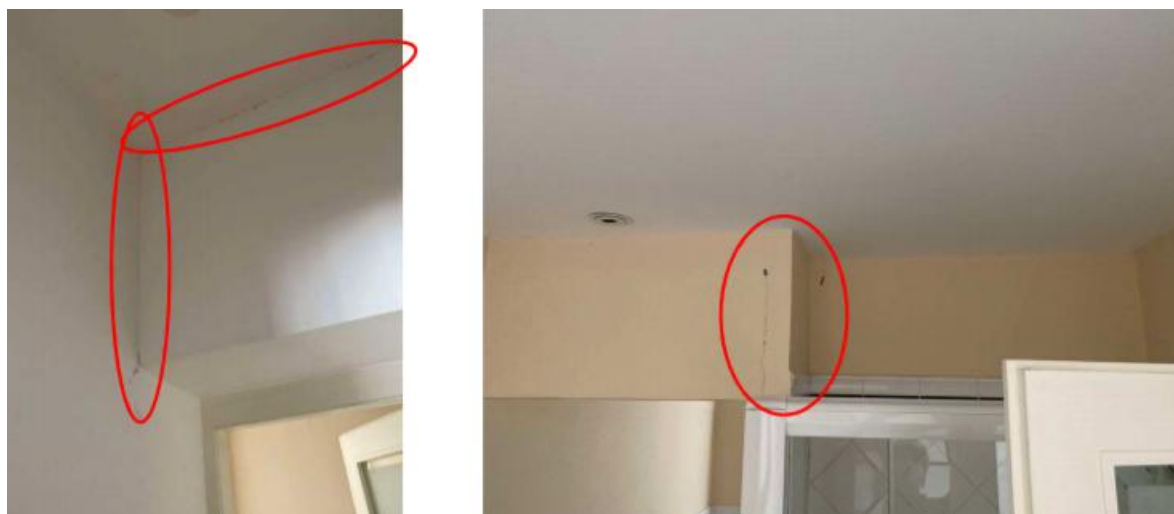
Slika 5.7. - Vertikalne i horizontalne površinske pukotine

Već ulaskom u stan na II. katu uočene su pukotine na zidovima koje se mogu okarakterizirati pukotinama srednjeg karaktera te su uobičajene prema svom položaju za ovakav tip potresa. Naime, svi pregradni zidovi orijentirani su u smjeru sjever-jug te su na svojim krajevima uglavljeni (spojeni) na vanjske te jedan unutarnji nosivi zid (koji je orijentiran u smjeru istok-zapad). Kako se potresni val od epicentra širio u smjeru sjever-jug, tako su se gicali i pregradni zidovi. U tom smislu, na pregradnim zidovima počinju se javljati oštećenja u vidu dijagonalnih pukotina.

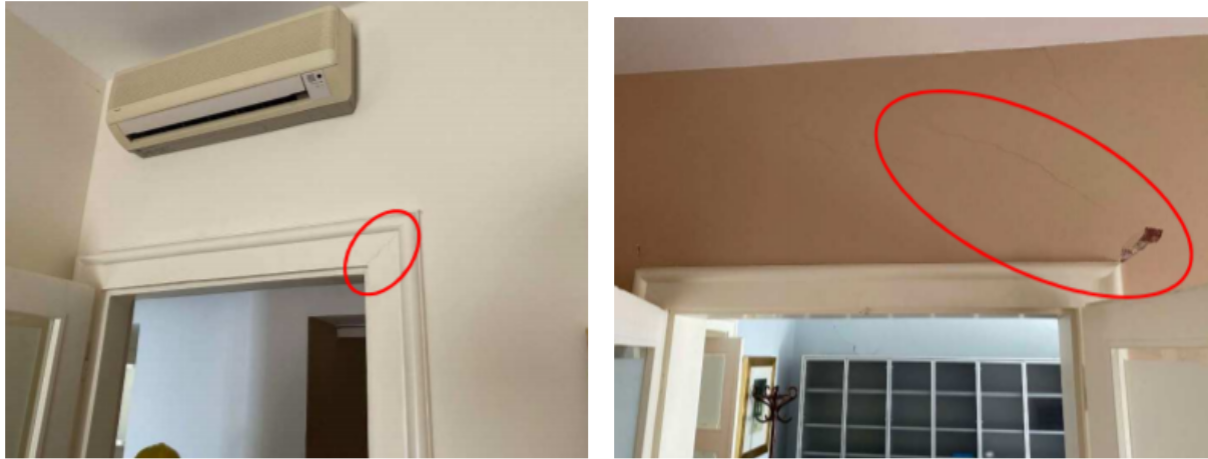
Slika 5.8. - Dijagonalne pukotine na unutarnjim otvorima zidova

Na otvorima unutar stana detektirane su dijagonalne pukotine koje su karakteristika oslabljenja u zidovima (nosivim i pregradnim) jer je samim otvorom struktura zida oslabljena, te se u njenom najkritičnijem dijelu (kut oslabljenja) stvore pukotine koje se dalje dijagonalno šire prema horizontalnom nosivom sustavu (nadvojima, vijencima, serklažima).

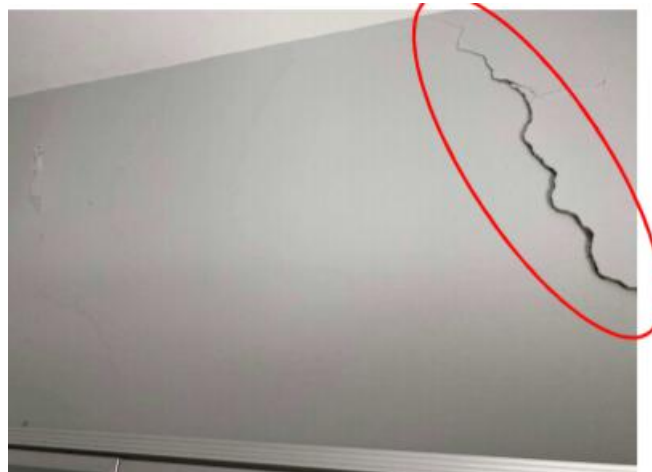
Slika 5.9. - Pukotina na pregradnim zidovima unutrašnjosti stana

Na slici 5.9. vidljiva je duboka pukotina koja prolazi kroz cijeli pregradni zid stana a može je se detektirati s druge strane zida. Važno je da u ovom stanu nisu detektirane kritične (srednje do opasne) pukotine u nosivom sustavu stana (a time i zgrade) a to se može direktno vezati na to kako je zapadni dio zgrade pretrpio razvidno manja oštećenja od istočnog, posebice u nižim etažama zgrade. U tom smislu, razred oštećenja i rizika ovog stana možemo svrstati u grupu oštećenja D2-D3, te time zaključiti kako se ovim oštećenjima nije približilo granici djelomičnog ili potpunog urušavanja, ali je narušena standardna razina konstruktivne uporabljivosti sustava.

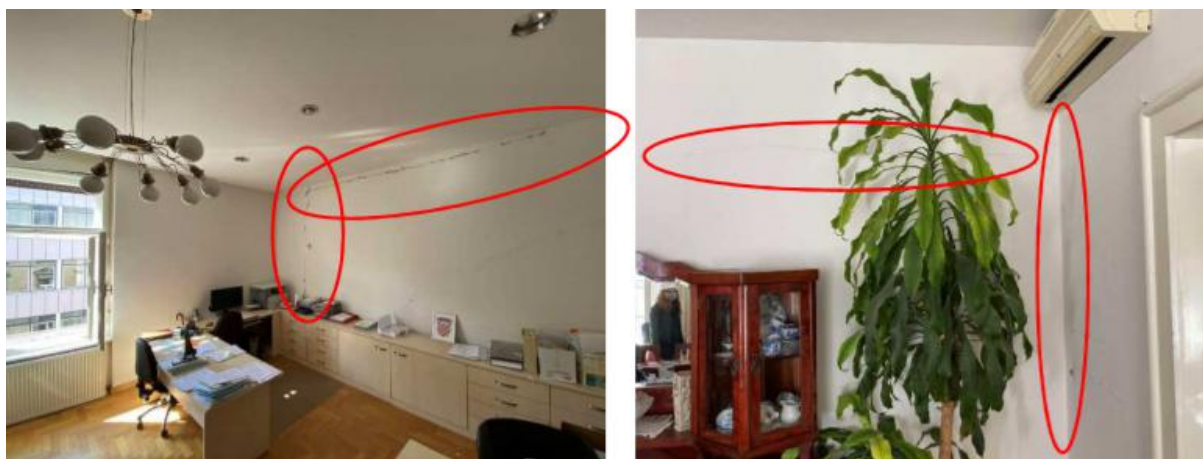
Slika 5.11. - Horizontalne pukotine na pregradnom (lijevo) i na unutarnjem nosivom zidu (desno)

Gornja desna slika prikazuje strukturalnu pukotinu na unutarnjem nosivom zidu (smjer istok - zapad) te susjednu vertikalnu pukotinu na njemu pripadajućem pregradnom zidu (smjer sjever -jug). Vertikalna pukotina rezultat je odvajanja pregradnog zida od nosivog uslijed potresnih gibanja u smjeru sjever-jug (što je paralelno sa uzdužnom tlocrtnom osi pregradnog zida). Lijeva slika prikazuje isti tip oštećenja ali na spoju pregradnog zida sa južnim nosivim uličnim zidom.

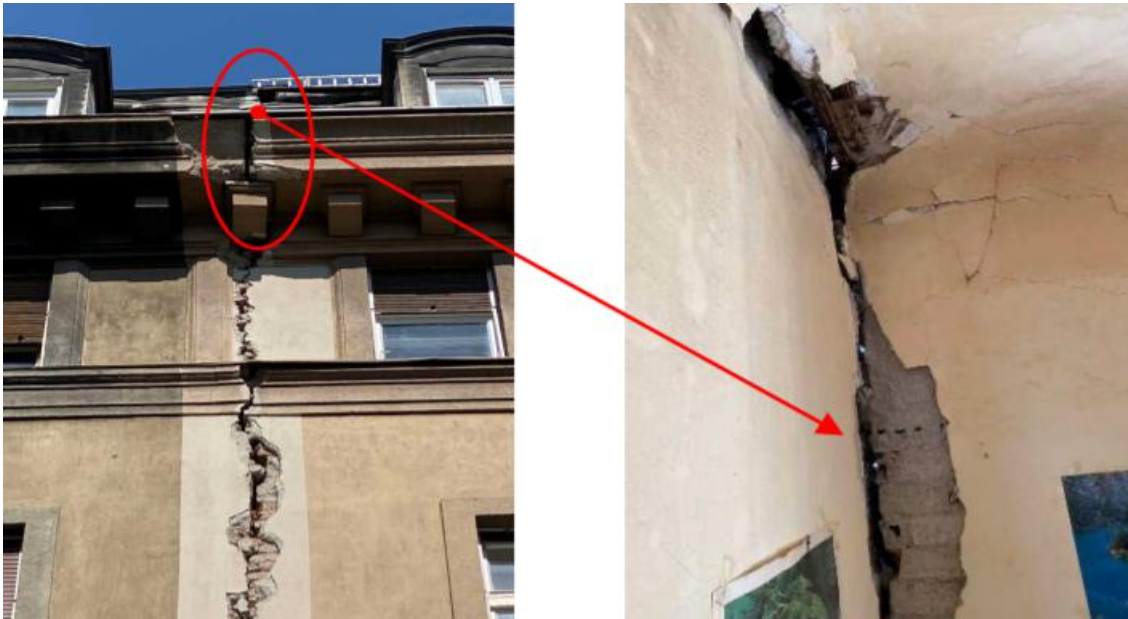
Slika 5.17. - Pogled na jugoistočni kut stana ali i cijele zgrade

Slike 5.16. i 5.17. detaljno prikazuju kompletna odvajanja nosivih zidova, gubitak bilo kakvog konstruktivnog spoja među njima te samim time lom okvirne vertikalne konstrukcije cijele zgrade. Vertikalna pukotina (ako je tako možemo nazvati) širine je i do 3-4cm.

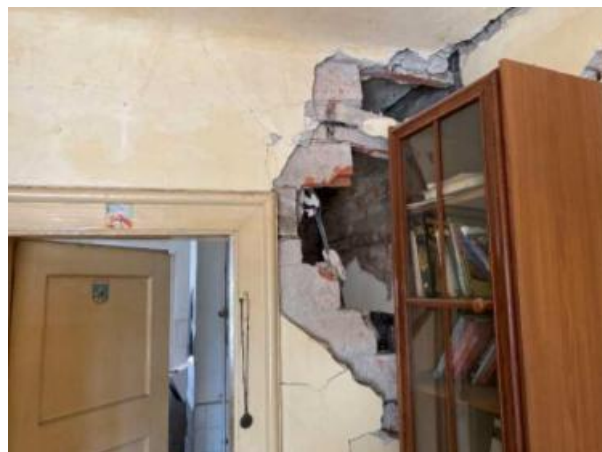
Slika 5.18. - Pregradni poprečni zid (istok-zapad)

Kod pregradnih zidova je došlo do potpunog urušavanja dijelova zida te odvajanja od glavnih nosivih zidova. Križne dijagonalne pukotine pojavljuju se na pregradnim zidovima koji se pružaju u smjeru sjever-jug, odnosno u smjeru širenja potresnih valova. Pukotine su duboke, strukturalne, presijecaju zidove te oni gube svoj integritet.

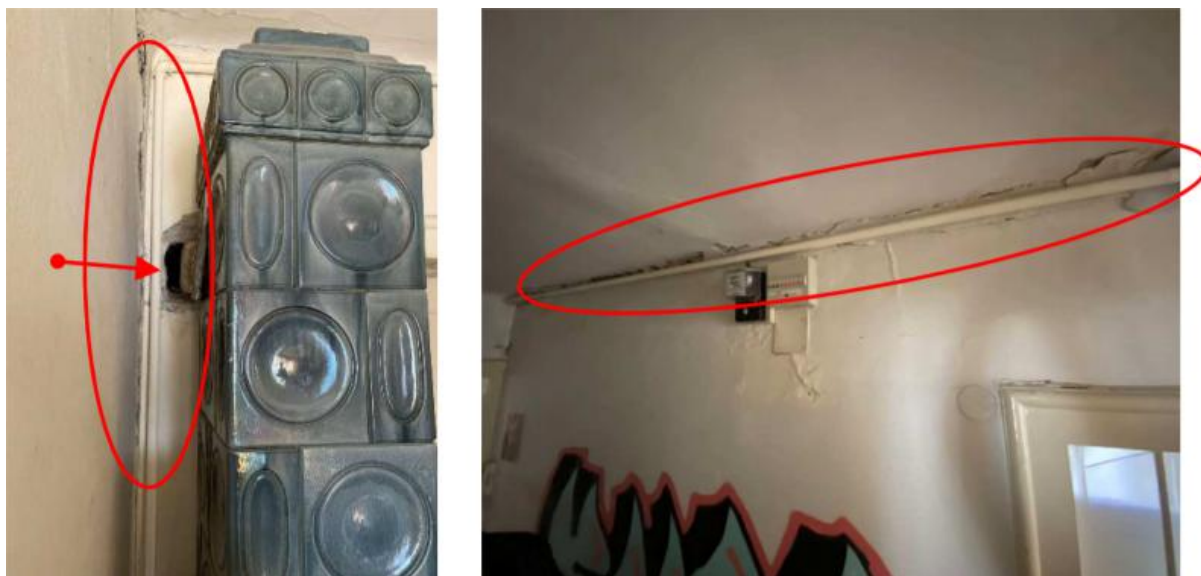
Slika 5.19. - Vertikalna pukotina uz dimnjak (lijevo) te horizontalna pukotina uz strop (desno)

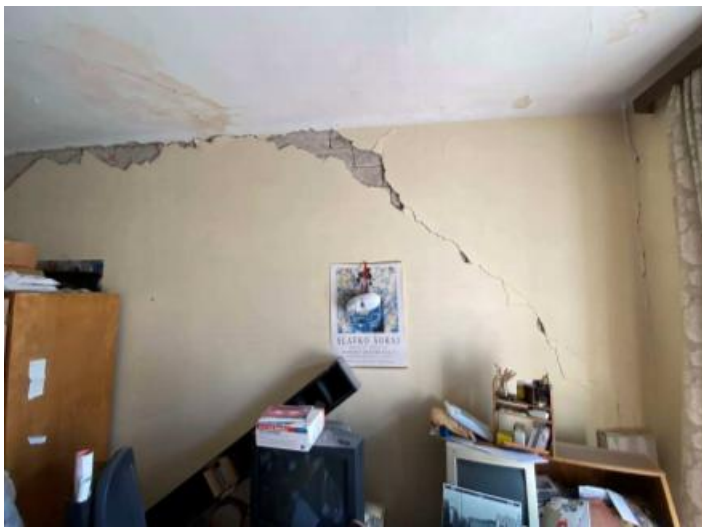
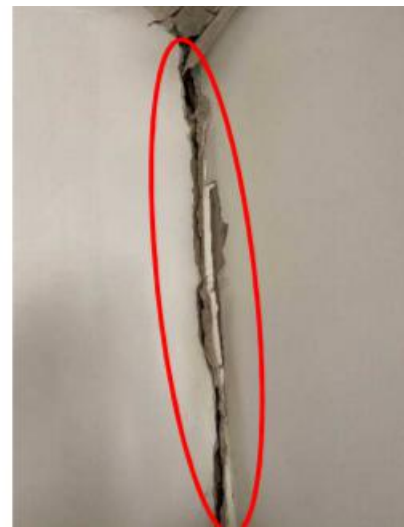
Slika 5.23. - Dijagonalne pukotine na istočnom zidu, vertikalno pukotinsko oštećenje jugoistočnog kuta zgrade (desno)

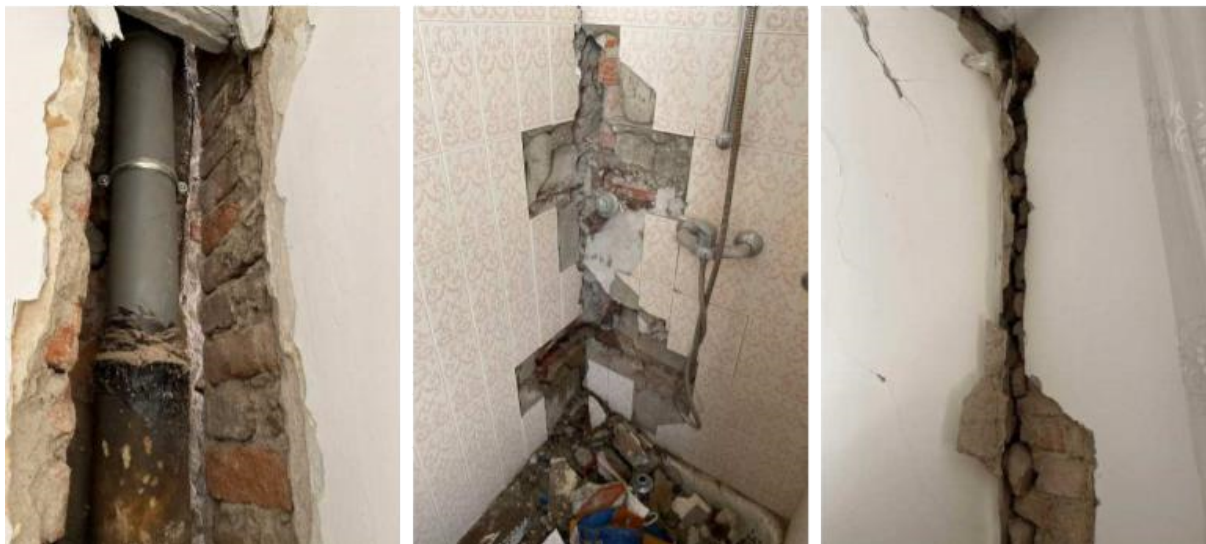
(a) (b) (c)

Na sljedećim slikama *slika 5.24.* prikazan je slijed najugroženijeg područja stana a time i same zgrade, tj. slijed vertikalnih pukotinskih odvajanja sjevernog i južnog nosivog zida zgrade od istočnog nosivog spojnog zida, te pukotinsko odvajanje pregradnog zida od istočnog nosivog zida. Potrebno je primijetiti veličinu otvora (3-4 cm), potpuni gubitak spoja okvirne zidane konstrukcije, te samim time i potpuni gubitak strukturalnog integriteta na tim mjestima.

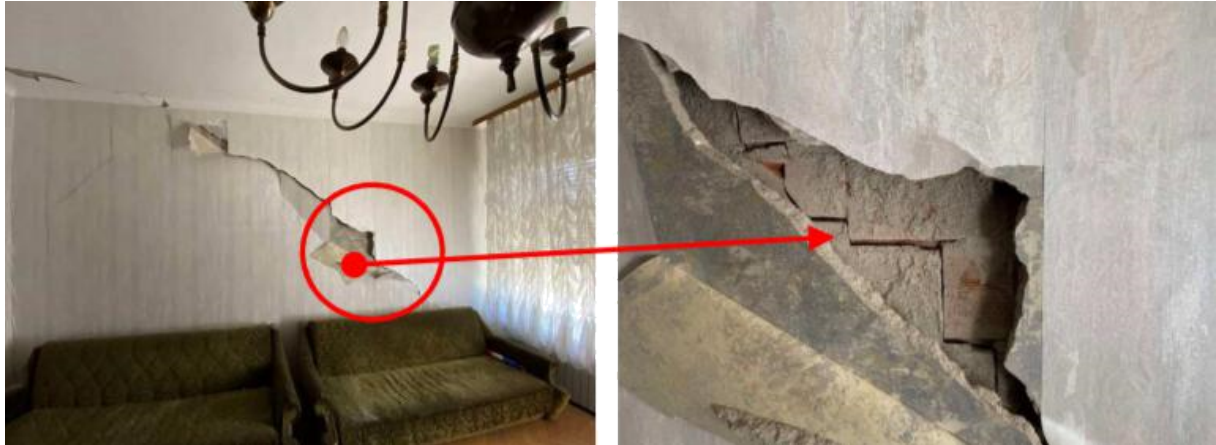
Slika 5.26. - Dijagonalna pukotina na pregradnom zidu

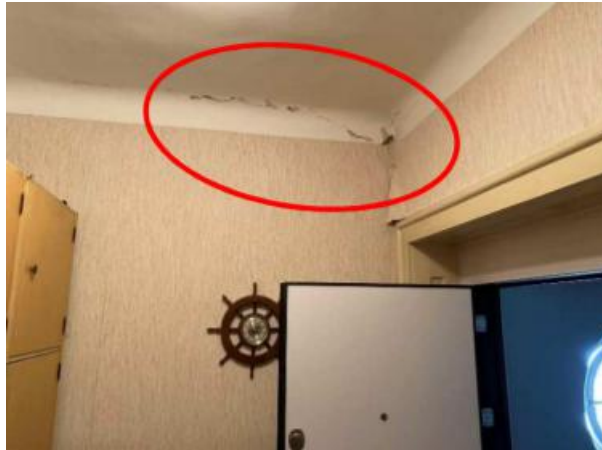
Slika 5.27. - Horizontalne pukotine uzduž stubišnog zida

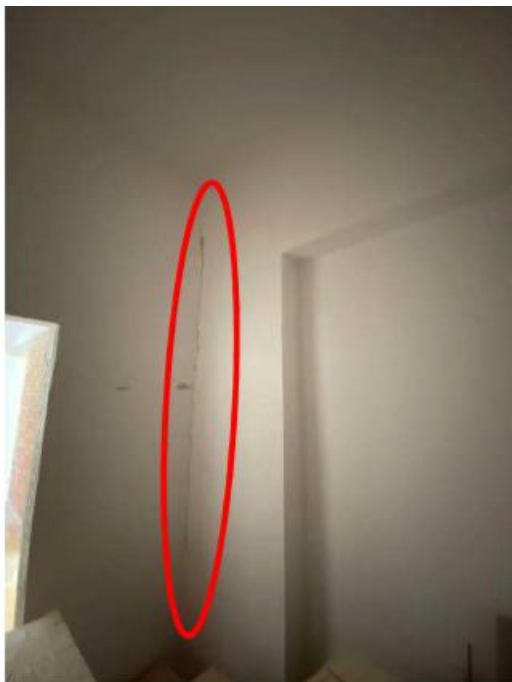
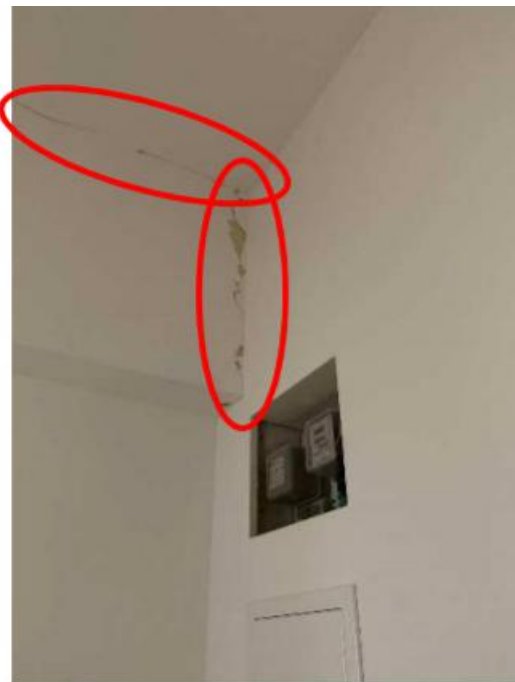
Slika 5.33. - Vertikalne pukotine zidnih gipskartonskih obloga

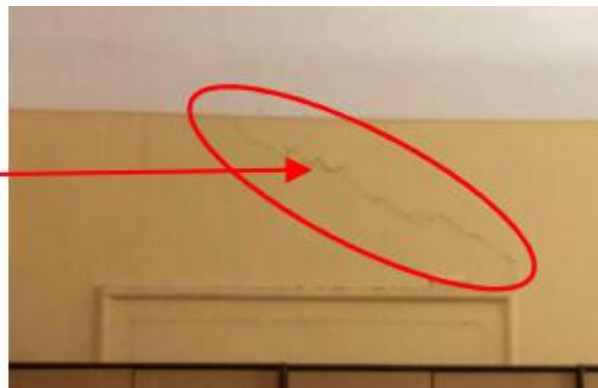
Slika 5.38. - Dijagonalne pukotina iznad zatvorenog otvora u pregradnom zidu

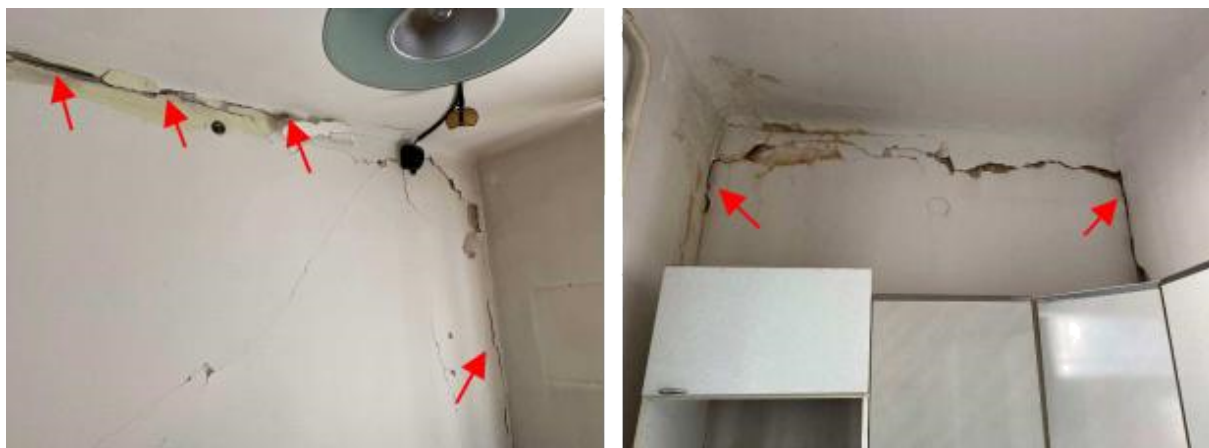
Slika 5.40. - Potpuna odvajanja zidova i stropova

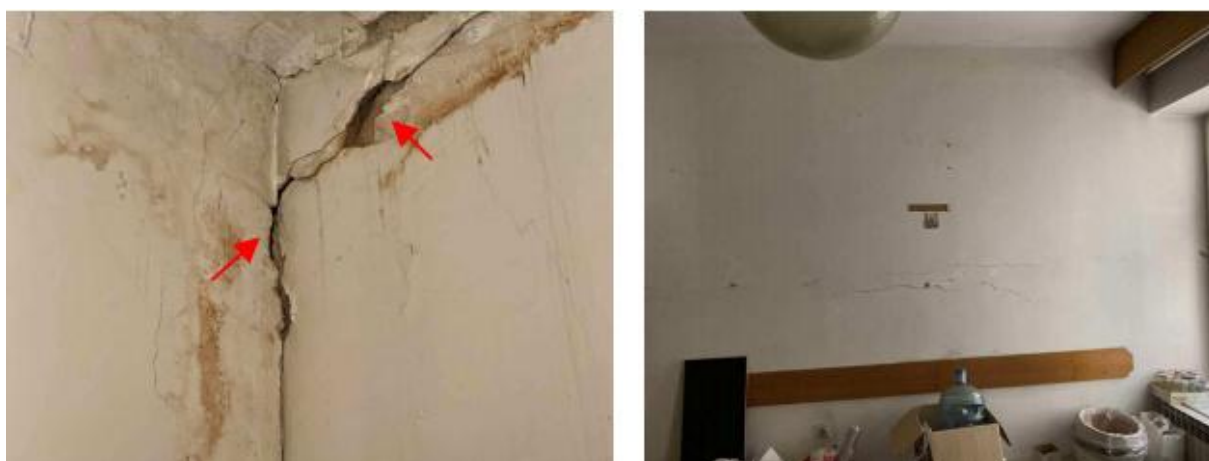
Slika 5.41. - Pukotine većeg karaktera

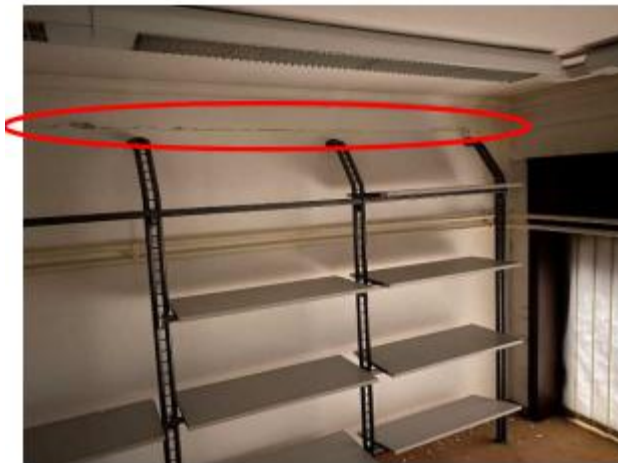
Slika 5.42. - Horizontalna pukotina na krajnjem istočnom zidu

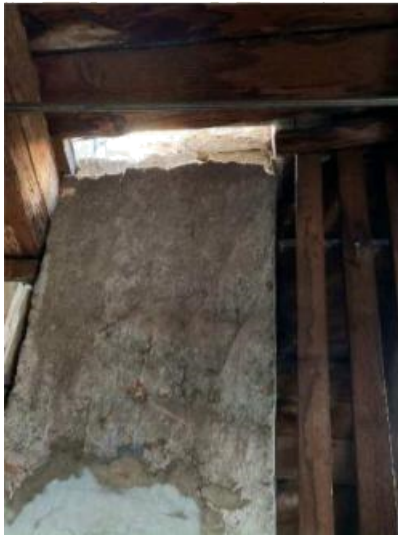
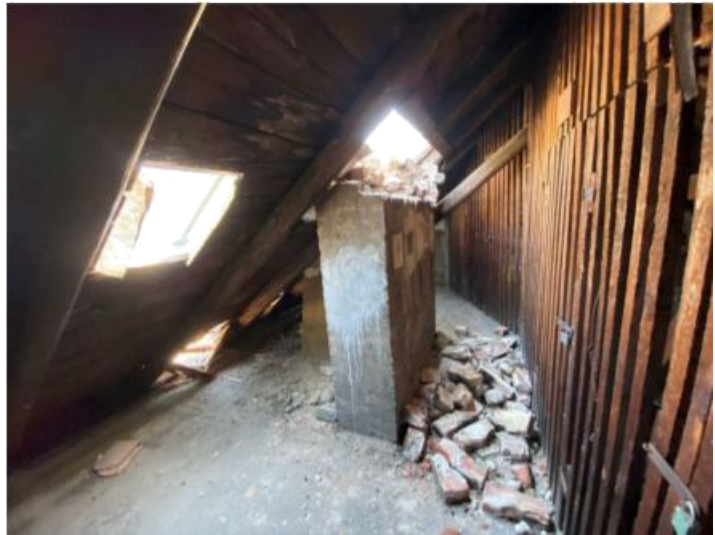
Slika 5.49. - Pogled iz tavanskog prostora na urušene dimnjake

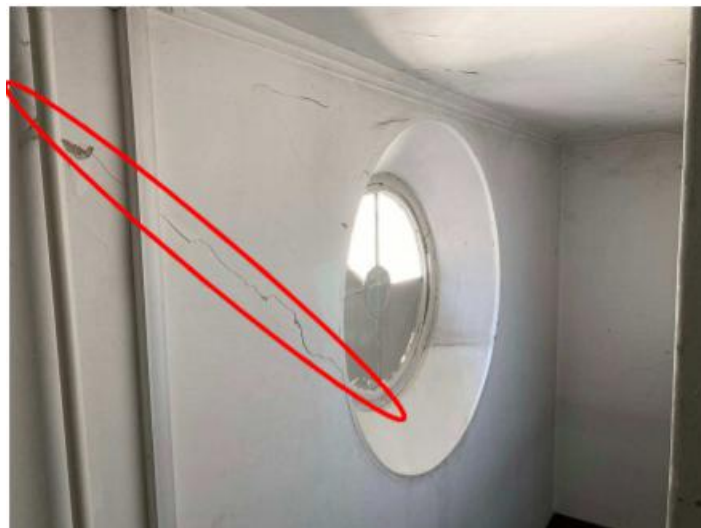
Slika 5.51. - Pukotine po vanjskim zidovima stubišta

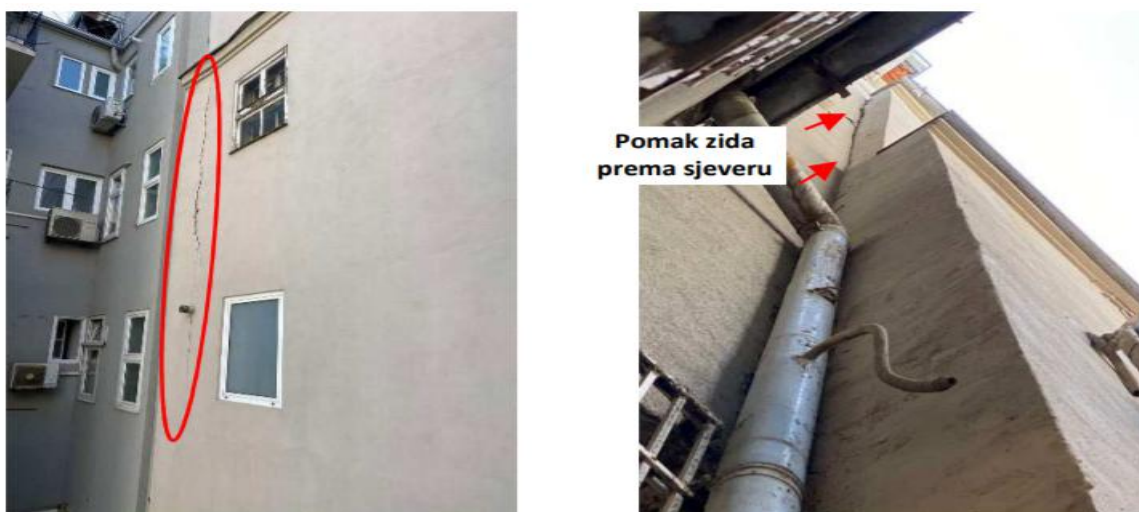
Slika 5.57. - Vertikalna pukotina na istočnom nosivom zidu

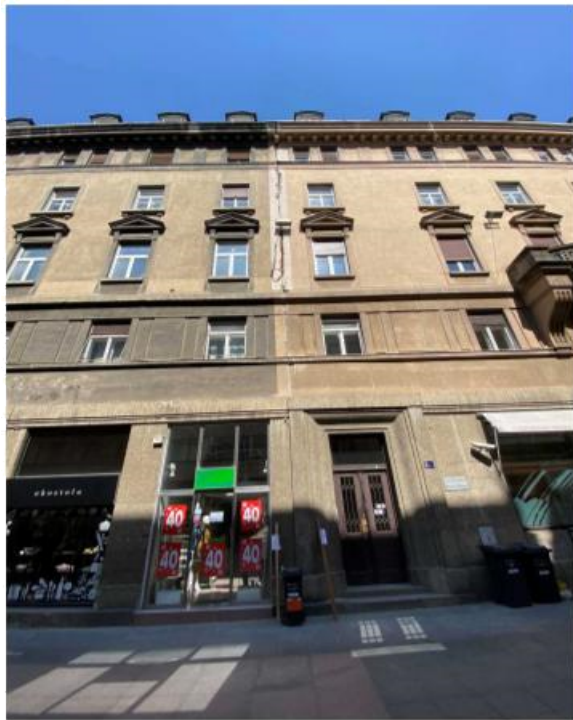
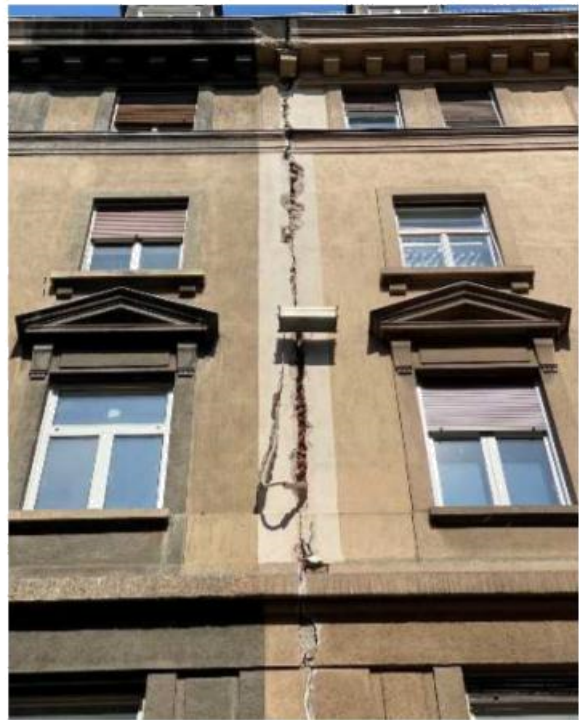
Slika 5.58. - Pogled na vertikalnu istočnu pukotinu
