Tehnička dijagnoza stambene zgrade pogođene potresom

Master's thesis / Diplomski rad

**TEHNIČKA DIJAGNOZA STAMBENE
ZGRADE POGOĐENE POTRESOM**

U diplomskom radu je potrebno izraditi potpunu tehničku dijagnostiku zgrade u Zagrebu pogođene potresom ove godine. Cijelu zgradu potrebno je rekognoscirati te snimiti sva oštećenja uz komentar i pronalaženja uzroka oštećenja. Potrebno je napraviti kompletni pregled zgrade prema pravilima tehničke dijagnoze i građevinske patologije s detaljnom obradom i opisom oštećenja. Pregledom oštećenja potrebno je izvesti zaključke o ugroženosti građevine prema današnjoj korištenoj regulativi uz prijedlog hitnih mjera sanacije i osnovnih radova koje je potrebno izvesti kako bi se objekt doveo u uporabljivo stanje. Diplomski rad mora biti rađen prema Uputama za izradu Diplomskog rada Sveučilišta Sjever.

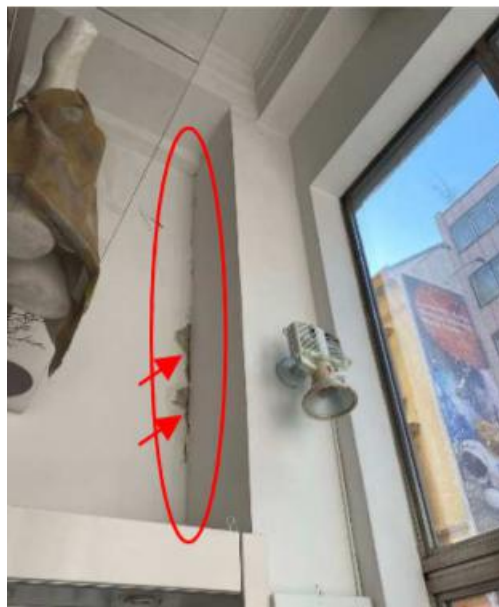
Slika 5.5. - Indikativna vertikalna pukotina na krajnjem istočnom zidu

Ulaskom u prosto odmah je primijećena *slika 5.5.* suspektibilna vertikalna pukotina na krajnjem istočnom zidu zgrade koja se proteže uzduž cijele etaže. Pukotina je jačeg karaktera, širine do 1 cm te se može svrstati u strukturalno oštećenja (zbog svoje pozicije i karaktera). Također primjećuju se horizontalne i vertikalne pukotine uzduž zapadnog zida prostora *slika 5.6.* od kojih se najviše ističe detalj spoja južnog nosivog zida sa zapadnim pregradnim zidom poslovnog prostora. Na tom spoju je razvidno strukturalno razdvajanje dva zida te oštećenje koje se samim time mora svrstati u strukturalno (zahvaća nosivi zid te spojeve zida u kojem sudjeluju nosivi elementi). Stupanj oštećenja ovog prostora svrstava se u D3 razred, koji može značajno promijeniti nosivost konstrukcije ali bez približavanja granici djelomičnog urušavanja osnovnih strukturalnih komponenti.

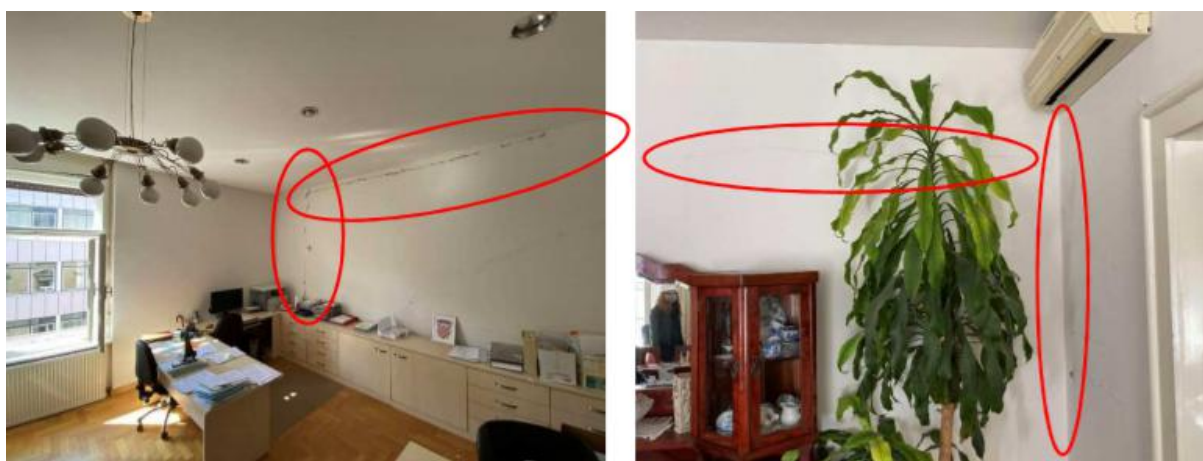
Slika 5.11. - Horizontalne pukotine na pregradnom (lijevo) i na unutarnjem nosivom zidu (desno)

Gornja desna slika prikazuje strukturalnu pukotinu na unutarnjem nosivom zidu (smjer istok - zapad) te susjednu vertikalnu pukotinu na njemu pripadajućem pregradnom zidu (smjer sjever -jug). Vertikalna pukotina rezultat je odvajanja pregradnog zida od nosivog uslijed potresnih gibanja u smjeru sjever-jug (što je paralelno sa uzdužnom tlocrtnom osi pregradnog zida). Lijeva slika prikazuje isti tip oštećenja ali na spoju pregradnog zida sa južnim nosivim uličnim zidom.

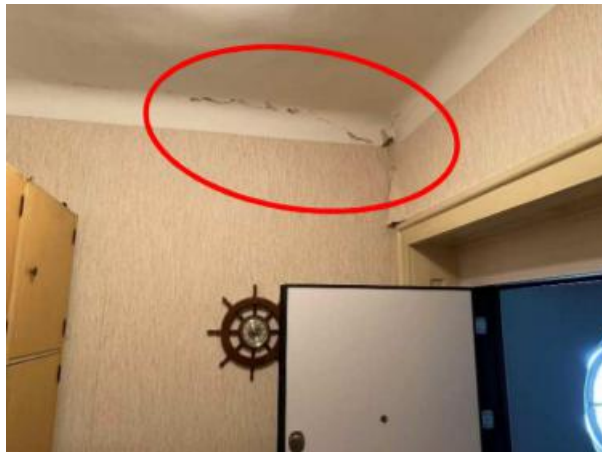
Slika 5.27. - Horizontalne pukotine uzduž stubišnog zida

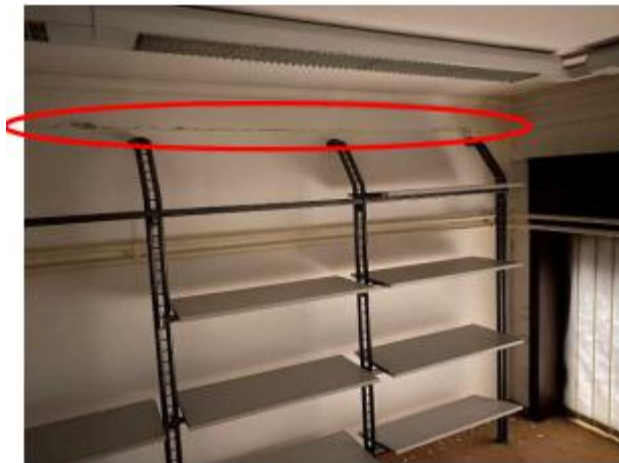
Slika 5.42. - Horizontalna pukotina na krajnjem istočnom zidu

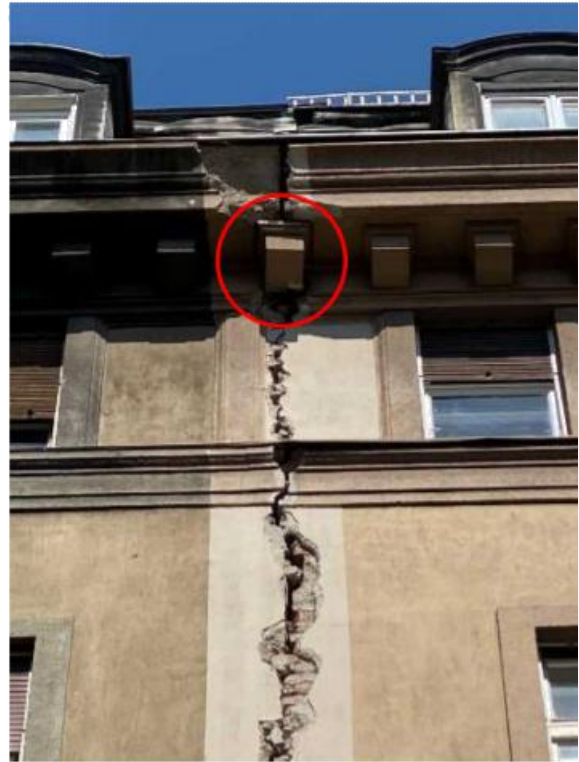
Slika 5.59. - Pogled na oštećeni estetski fasadni element kojeg je hitno potrebno ukloniti radi sveopće sigurnosti ljudi
