Master's thesis / Diplomski rad

**TEHNIČKA DIJAGNOZA STAMBENE
ZGRADE POGOĐENE POTRESOM**

Lana Horvat, 0947/336D

U diplomskom radu je potrebno izraditi potpunu tehničku dijagnostiku zgrade u Zagrebu pogođene potresom ove godine. Cijelu zgradu potrebno je rekognoscirati te snimiti sva oštećenja uz komentar i pronalaženja uzroka oštećenja. Potrebno je napraviti kompletni pregled zgrade prema pravilima tehničke dijagnoze i građevinske patologije s detaljnom obradom i opisom oštećenja. Pregledom oštećenja potrebno je izvesti zaključke o ugroženosti građevine prema današnjoj korištenoj regulativi uz prijedlog hitnih mjera sanacije i osnovnih radova koje je potrebno izvesti kako bi se objekt doveo u uporabljivo stanje. Diplomski rad mora biti rađen prema Uputama za izradu Diplomskog rada Sveučilišta Sjever.

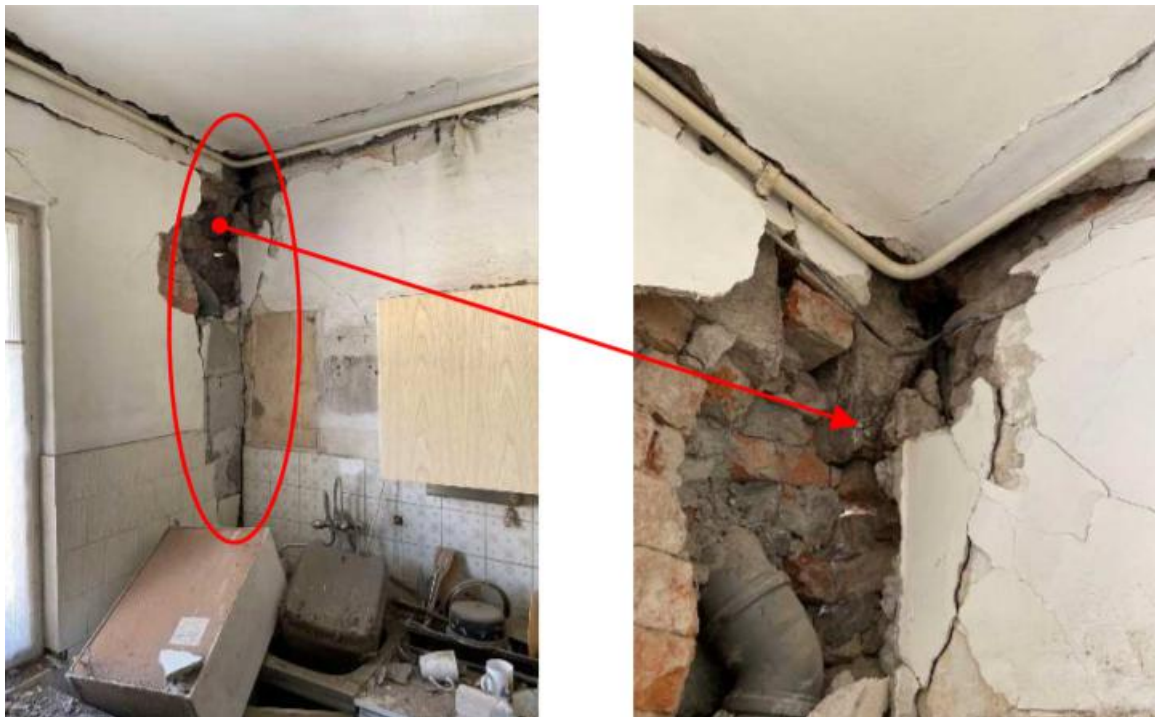
Slika 5.14. - Razarajuće oštećenje sjeveroistočnog kuta stana i zgrade

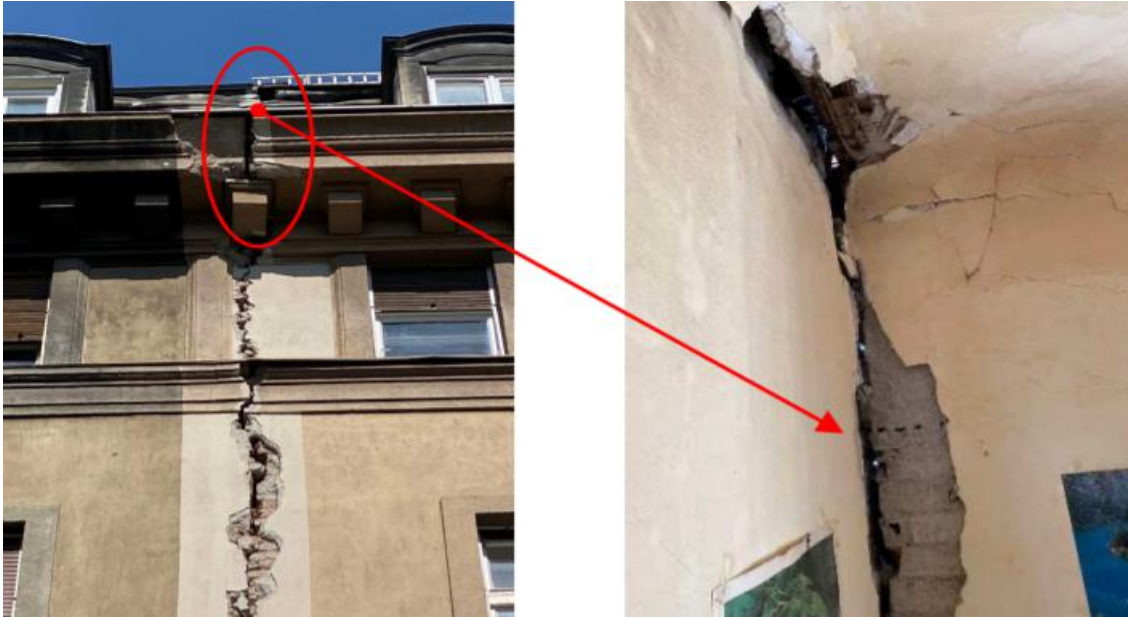
Slika 5.17. - Pogled na jugoistočni kut stana ali i cijele zgrade

Slike 5.16. i 5.17. detaljno prikazuju kompletna odvajanja nosivih zidova, gubitak bilo kakvog konstruktivnog spoja među njima te samim time lom okvirne vertikalne konstrukcije cijele zgrade. Vertikalna pukotina (ako je tako možemo nazvati) širine je i do 3-4cm.

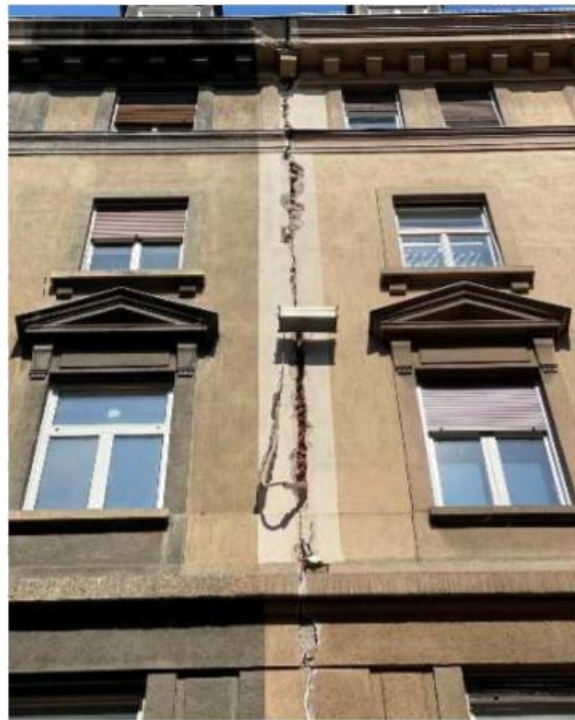
Slika 5.58. - Pogled na vertikalnu istočnu pukotinu
