DIPLOMSKI RAD br. 7GRD/2020

**TEHNIČKA DIJAGNOZA STAMBENE  
ZGRADE POGOĐENE POTRESOM**

Lana Horvat, 0947/336D

U diplomskom radu je potrebno izraditi potpunu tehničku dijagnostiku zgrade u Zagrebu pogođene potresom ove godine. Cijelu zgradu potrebno je rekognosirati te snimiti sva oštećenja uz komentar i pronalaženja uzroka oštećenja. Potrebno je napraviti kompletan pregled zgrade prema pravilima tehničke dijagnoze i građevinske patologije s detaljnom obradom i opisom oštećenja.

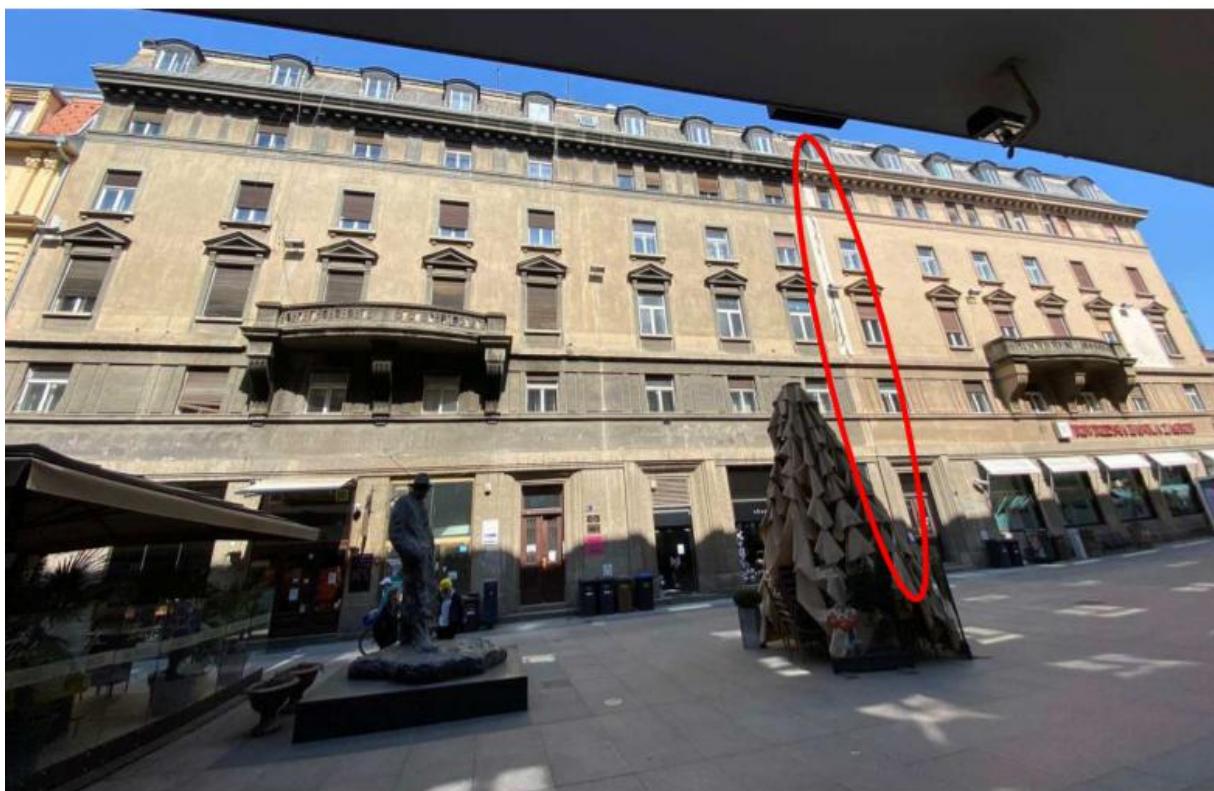
*Slika 5.2. - Pogled na južno pročelje predmetne zgrade (naznačena je dilatacija sazgradom na kućnom broju 2 na kojoj se pojavila vertikalna pukotina uzduž svih etaža)*

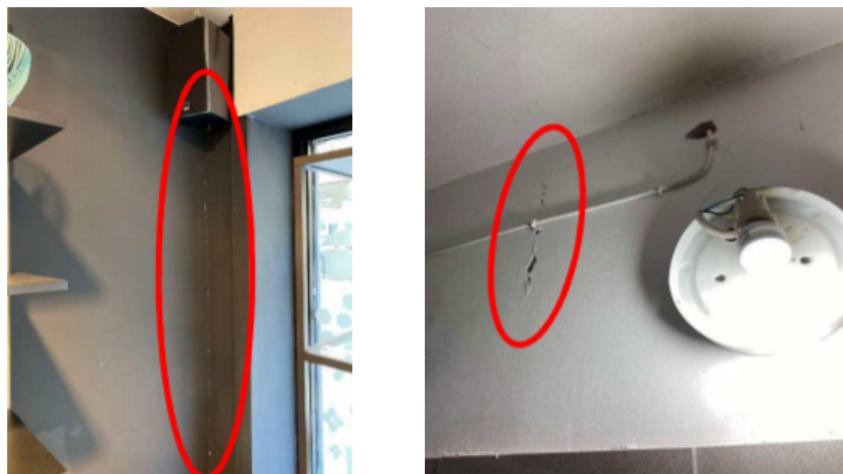
Prostor je trenutno kompletno u postupku rekonstrukcije tako da je bilo moguće pogledat gole zidove. Zamijećeno je da na pojedinim dijelovima prostorije postoji okvirni armiranobetonski sustav vertikalnih i horizontalnih greda (naznačeno crveno). U ovom slučaju stupanj oštećenja je razreda D1, strukturalno niskog rizika, te je prostor kao takav uporabljiv.

Slika 5.4. - Površinske pukotina po istočnom zidu

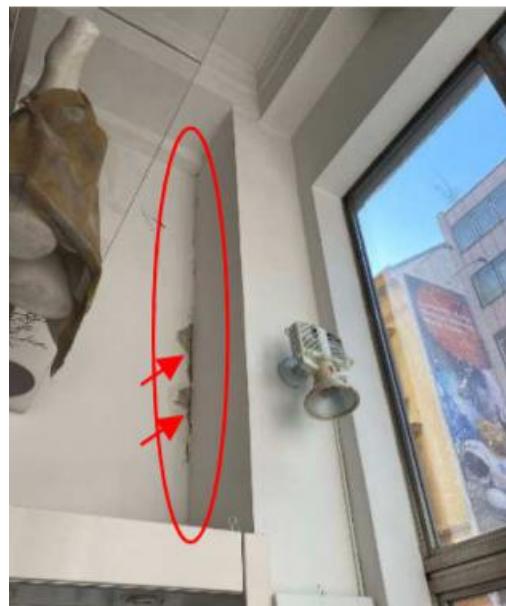
Slika 5.5. - Indikativna vertikalna pukotina na krajnjem istočnom zidu

Ulaskom u prostor odmah je primijećena *slika 5.5.* suspektibilna vertikalna pukotina na krajnjem istočnom zidu zgrade koja se proteže uzduž cijele etaže. Pukotina je jačeg karaktera, širine do 1 cm te se može svrstati u strukturalno oštećenja (zbog svoje pozicije i karaktera). Također primjećuju se horizontalne i vertikalne pukotine uzduž zapadnog zida prostora *slika 5.6.* od kojih se najviše ističe detalj spoja južnog nosivog zida sa zapadnim pregradnim zidom poslovnog prostora. Na tom spoju je razvidno strukturalno razdvajanje dva zida te oštećenje koje se samim time mora svrstati u strukturalno (zahvaća nosivi zid te spojeve zida u kojem sudjeluju nosivi elementi). Stupanj oštećenja ovog prostora svrstava se u D3 razred, koji može značajno promijeniti nosivost konstrukcije ali bez približavanja granici djelomičnog urušavanja osnovnih strukturnih komponenti.

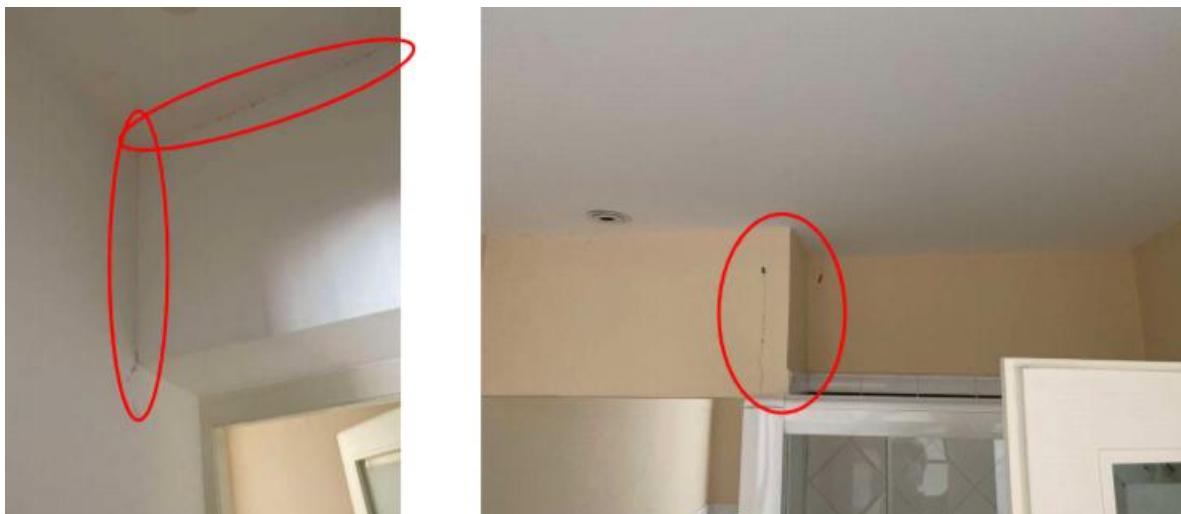
*Slika 5.7. - Vertikalne i horizontalne površinske pukotine*

Već ulaskom u stan na II. katu uočene su pukotine na zidovima koje se mogu okarakterizirati pukotinama srednjeg karaktera te su uobičajene prema svom položaju za ovakav tip potresa. Naime, svi pregradni zidovi orijentirani su u smjeru sjever-jug te su na svojim krajevima uglavljeni (spojeni) na vanjske te jedan unutarnji nosivi zid (koji je orijentiran u smjeru istok-zapad). Kako se potresni val od epicentra širio u smjeru sjever-jug, tako su se gibali i pregradni zidovi. U tom smislu, na pregradnim zidovima počinju se javljati oštećenja u vidu dijagonalnih pukotina.

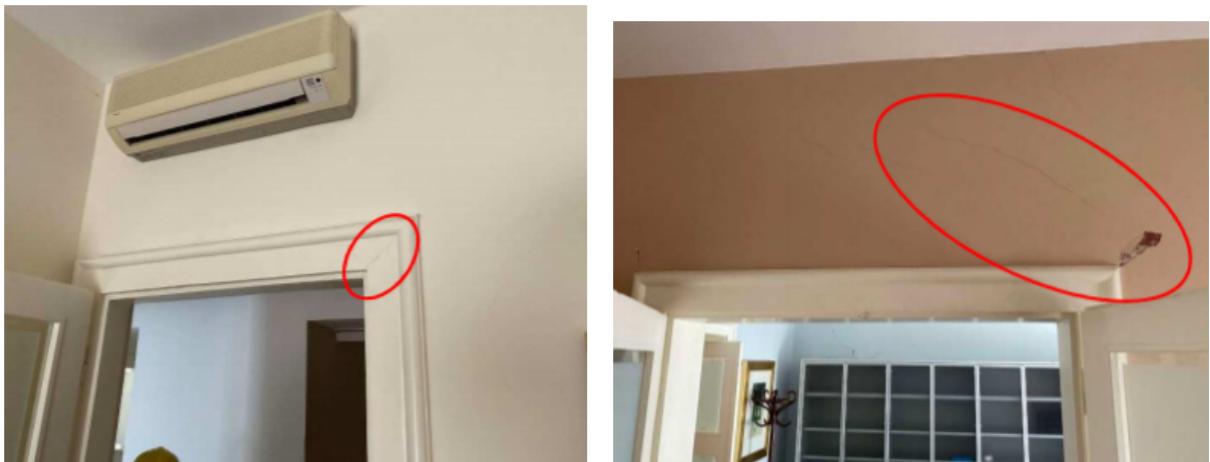
*Slika 5.8. - Dijagonalne pukotine na unutarnjim otvorima zidova*

Na otvorima unutar stana detektirane su dijagonalne pukotine koje su karakteristika oslabljenja u zidovima (nosivim i pregradnim) jer je samim otvorom struktura zida oslabljena, te se u njenom najkritičnijem dijelu (kut oslabljenja) stvore pukotine koje se dalje dijagonalno šire prema horizontalnom nosivom sustavu (nadvojima, vijencima, serklažima).

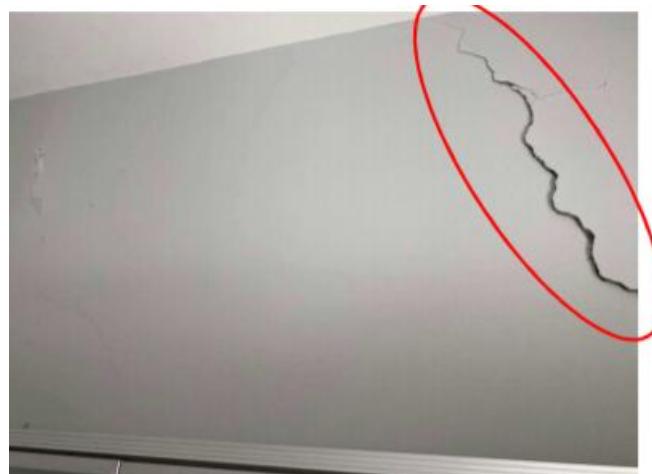
*Slika 5.9. - Pukotina na pregradnim zidovima unutrašnjosti stana*

Na slici 5.9. vidljiva je duboka pukotina koja prolazi kroz cijeli pregradni zid stana a može je se detektirati s druge strane zida. Važno je da u ovom stanu nisu detektirane kritične (srednje do opasne) pukotine u nosivom sustavu stana (a time i zgrade) a to se može direktno vezati na to kako je zapadni dio zgrade pretrpio razvidno manja oštećenja od istočnog, posebice u nižim etažama zgrade. U tom smislu, razred oštećenja i rizika ovog stana možemo svrstati u grupu oštećenja D2-D3, te time zaključiti kako se ovim oštećenjima nije približilo granici djelomičnog ili potpunog urušavanja, ali je narušena standardna razina konstruktivne uporabljivosti sustava.

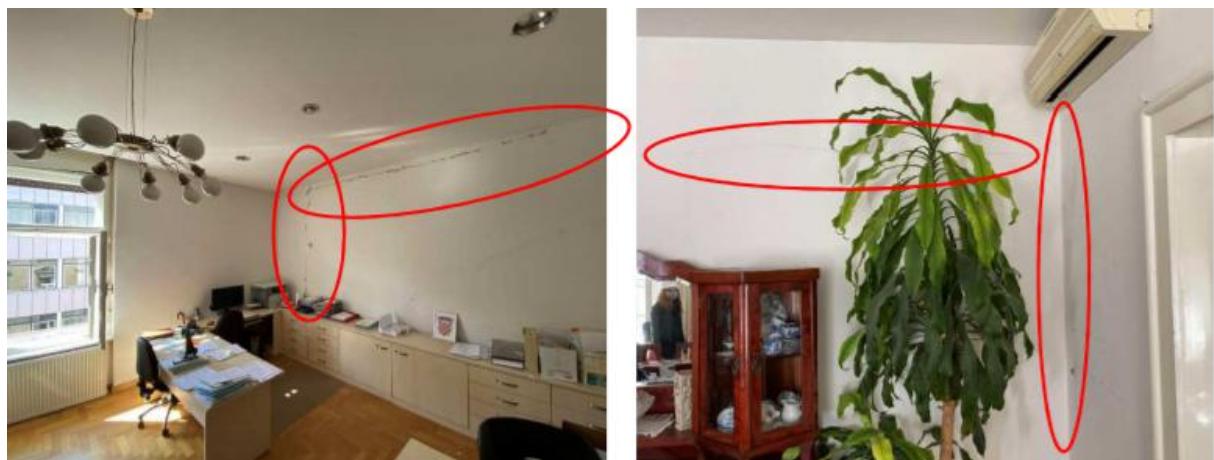
Slika 5.11. - Horizontalne pukotine na pregradnom (lijevo) i na unutarnjem nosivom zidu (desno)

Gornja desna slika prikazuje strukturalnu pukotinu na unutarnjem nosivom zidu (smjer istok - zapad) te susjednu vertikalnu pukotinu na njemu pripadajućem pregradnom zidu (smjer sjever -jug). Vertikalna pukotina rezultat je odvajanja pregradnog zida od nosivog uslijed potresnih gibanja u smjeru sjever-jug (što je paralelno sa uzdužnom tlocrtnom osi pregradnog zida). Lijeva slika prikazuje iti tip oštećenja ali na spoju pregradnog zida sa južnim nosivim uličnim zidom.

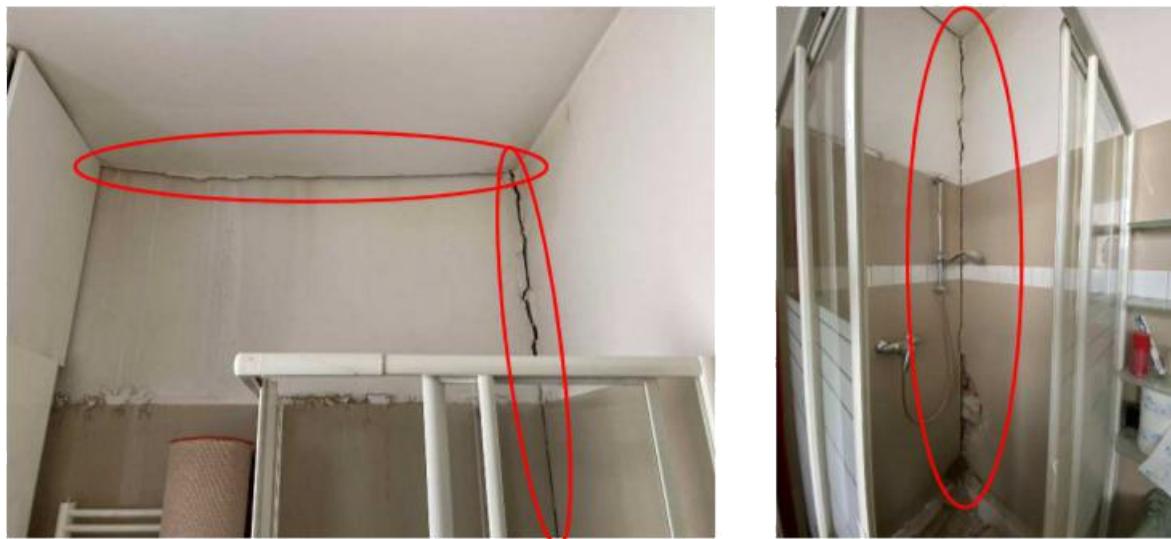
*Slika 5.12. - Sanitarni prostori na krajnjem istočnom zidu stana i zgrade*

Daljnjim pregledom sjevernih prostorija stana uz krajnji nosivi istočni zid zgrade vidljiva su jača strukturalna oštećenja na samom istočnom zidu te kompletan odvajanje poprečnog pregradnog zida sanitarnih prostorija stana. Razdvajanja se događaju u vertikalnom i horizontalnom smjeru što indicira na kompletan gubitak spoja nosive i pregradne konstrukcije.

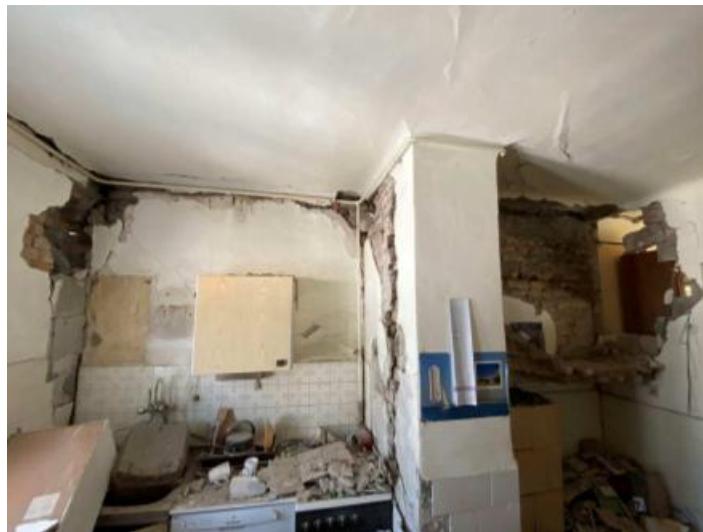
Slika 5.13. - Pogled na krajnji nosivi istočni zid zgrade

Ovaj stan pretrpio je vrlo velika do velika oštećenja a što se tiče u usporedbi s ostalim stanovima i prostorima zgrade, možemo reći najveća i maksimalna. Sam stan nalazi se na zadnjem katu (IV. kat) te uz sam istočni dilatacijski zid predmetne zgrade. Kako je već ranije spomenuto, vertikalna pukotina uzduž i poprijeko krajnjeg nosivog istočnog zida proteže se od samog prizemlja prema vrhu zgrade. Svoj najkritičniji karakter te maksimalnu širinu poprima upravo u ovom stanu.

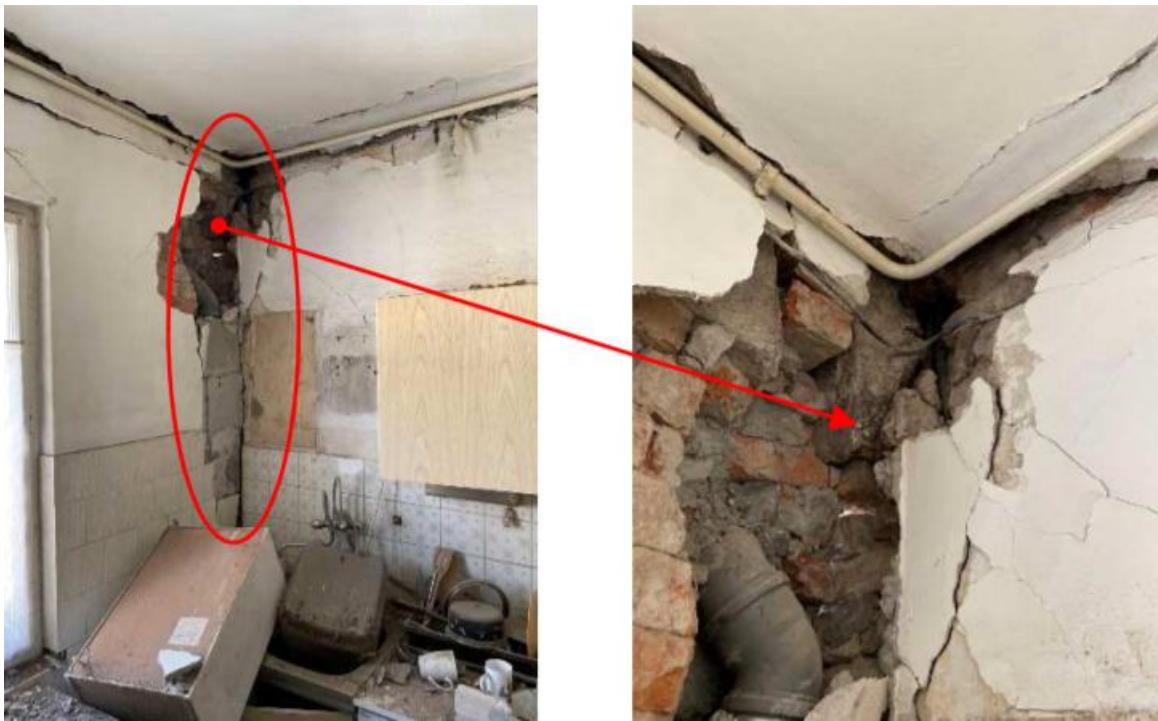
Slika 5.14. - Razrajuće oštećenje sjeveroistočnog kuta stana i zgrade

Ovdje je razvidno kako je došlo do potpunog otklanjanja jednog zida od drugog, odnosno do uništenja spoja konstrukcije. Razvidno je kako se sjeverni nosivi zid u smjeru istok-zapad odvojio od istočnog zida (koji je u smjeru sjever-jug) te izgubio svoju cjelovitost i homogenost. U ovom slučaju više ne možemo govoriti o pukotinama i pukotinskom sustavu, već lomovi, uništenju strukture i gubitku nosivosti konstruktivnog strukturnog elementa (zidanog zida).

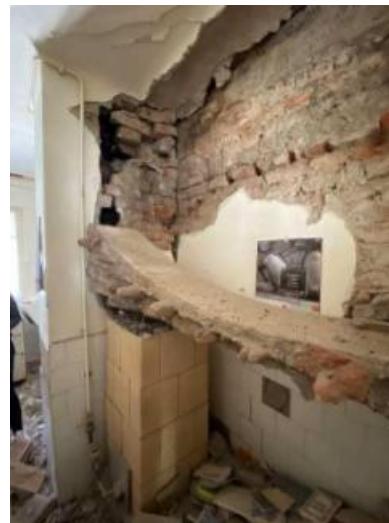
Slika 5.15. - Pogled uzduž krajnjeg istočnog nosivog zida

Pregledom uzduž krajnjeg istočnog zida *slika 5.15.* vidljivo je njegovo duboko i snažno oštećenje, koje prodire u samu jezgru presjeka zida. Zid je definitivno snažno oštećen cijelom svojom poprečnom duljinom, od sjevernog kraja pa sve do uličnog, južnog kraja zgrade. Njegova struktura, integritet i cjelovitost su na ovoj etaži (mansarda) ozbiljno narušeni te je zid izgubio svoju prvotnu uporabljivost te nosivost. Na *slici 5.16. i 5.17.* vidljiva je jačina oštećenja na jugoistočnom kutu stana ali i cijele zgrade.

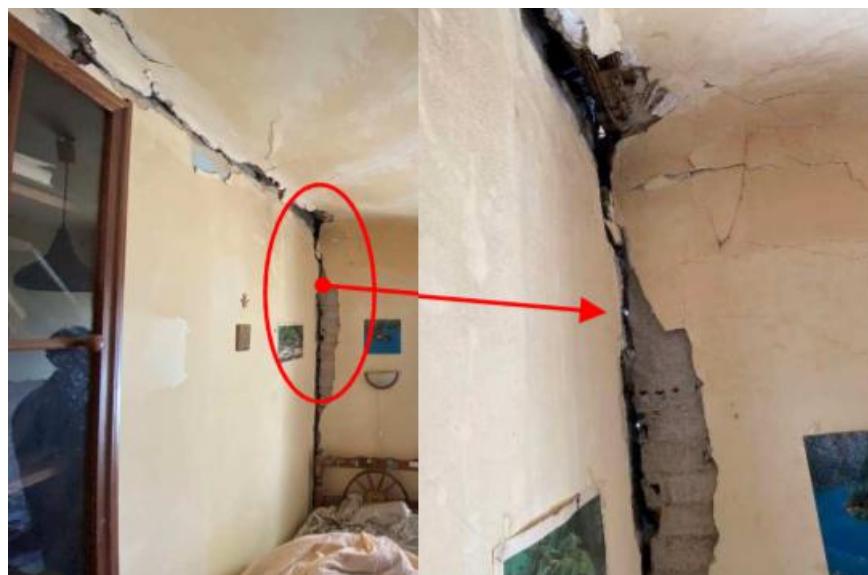
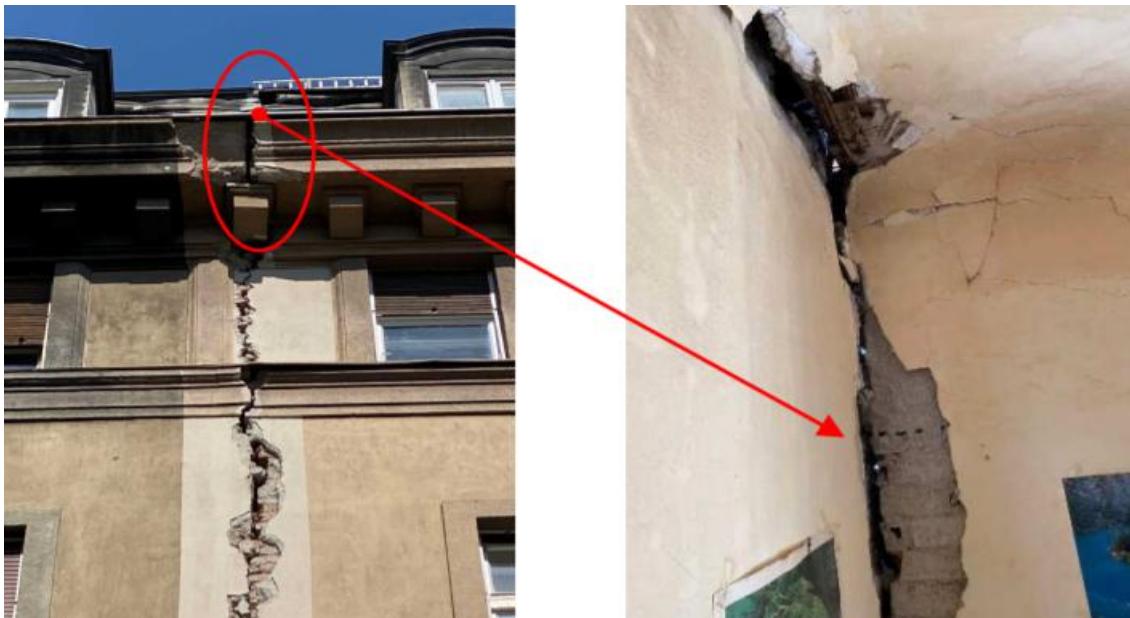
Slika 5.16. - Pogled na jugoistočni kut stana ali i cijele zgrade

*Slika 5.17. - Pogled na jugoistočni kut stana ali i cijele zgrade*

*Slike 5.16. i 5.17.* detaljno prikazuju kompletan odvajanje nosivih zidova, gubitak bilo kakvog konstruktivnog spoja među njima te samim time lom okvirne vertikalne konstrukcije cijele zgrade. Vertikalna pukotina (ako je tako možemo nazvati) širine je i do 3-4cm.

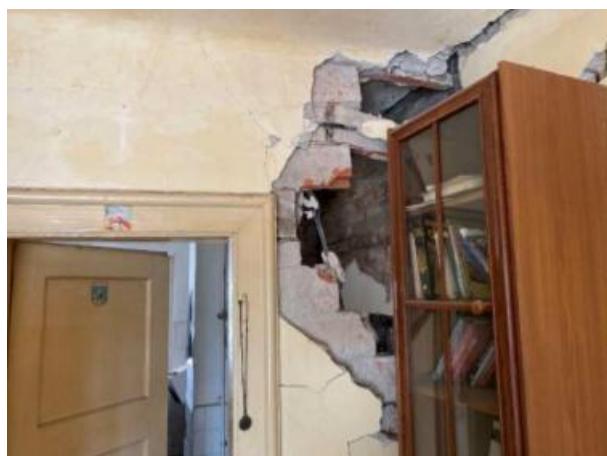
*Slika 5.18. - Pregradni poprečni zid (istok-zapad)*

Kod pregradnih zidova je došlo do kompletног urušavanja dijelova zida te odvajanja od glavnih nosivih zidova. Križne dijagonalne pukotine pojavljuju se na pregradnim zidovima koji se pružaju u smjeru sjever-jug, odnosno u smjeru širenja potresnih valova. Pukotine su duboke, strukturalne, presijecaju zidove te oni gube svoj integritet.

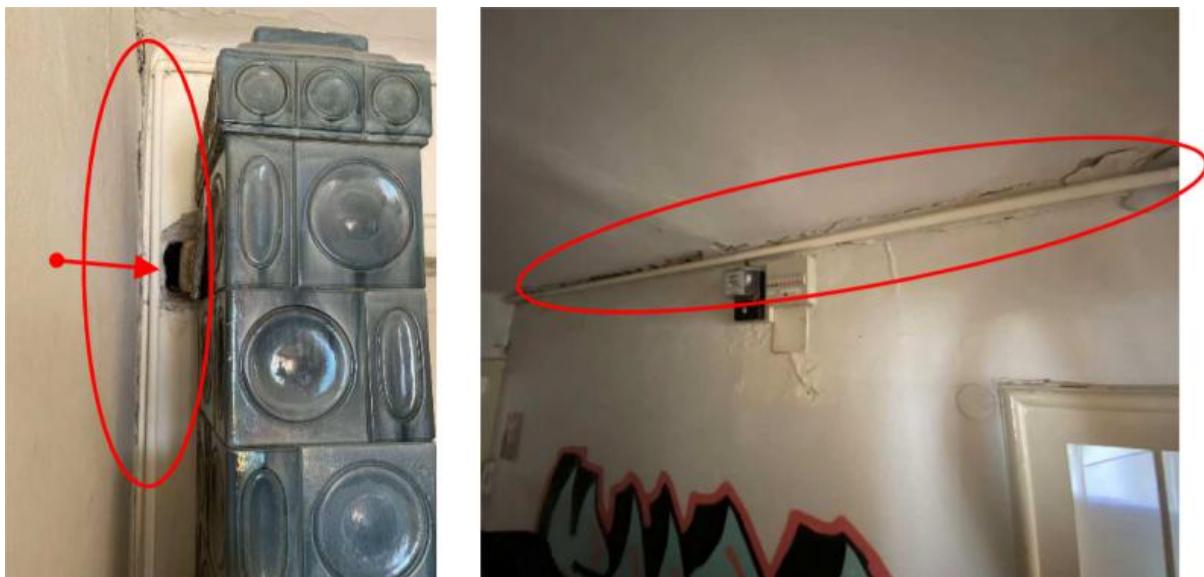
Slika 5.19. - Vertikalna pukotina uz dimnjak (lijevo) te horizontalna pukotina uz strop (desno)

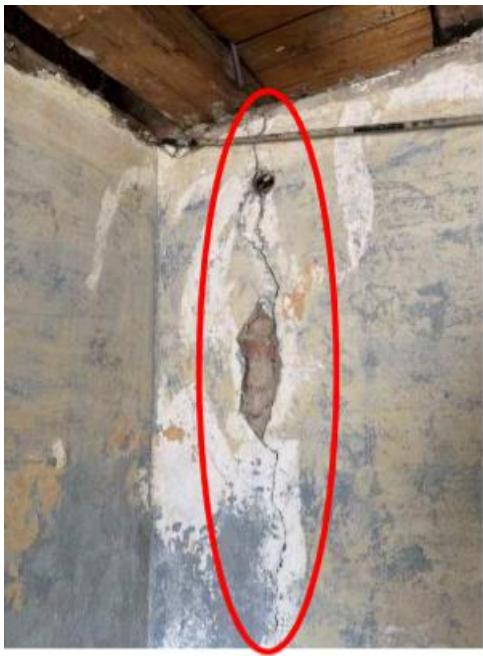
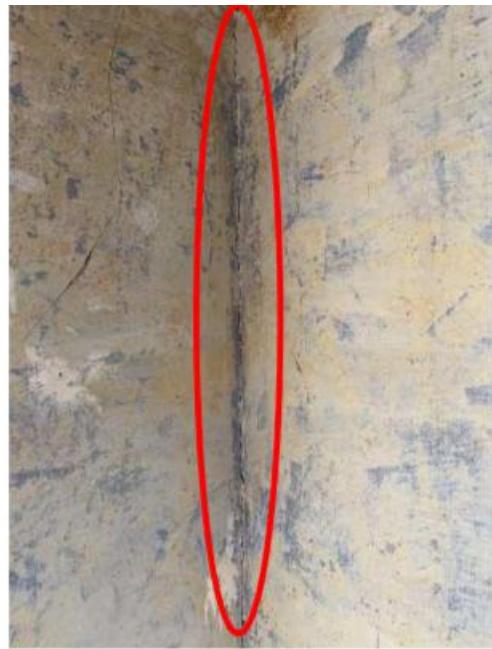
*Slika 5.20. - Krajnji zapadni nosivi zid stana i zgrade*

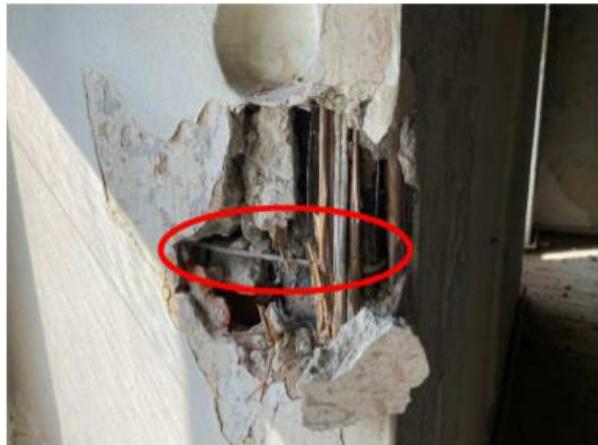
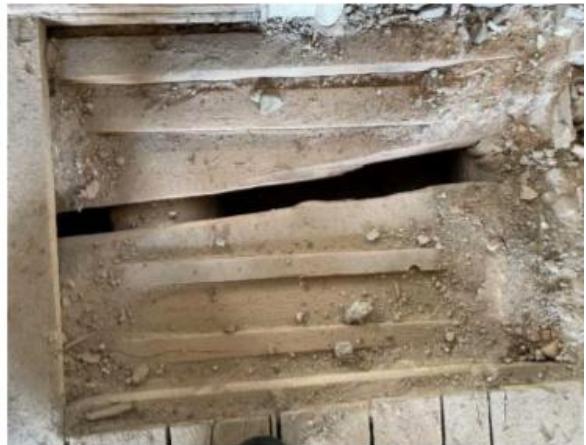
*Slika 5.21. - Ručno izvedena oštećenja na zidu i podnoj konstrukciji*

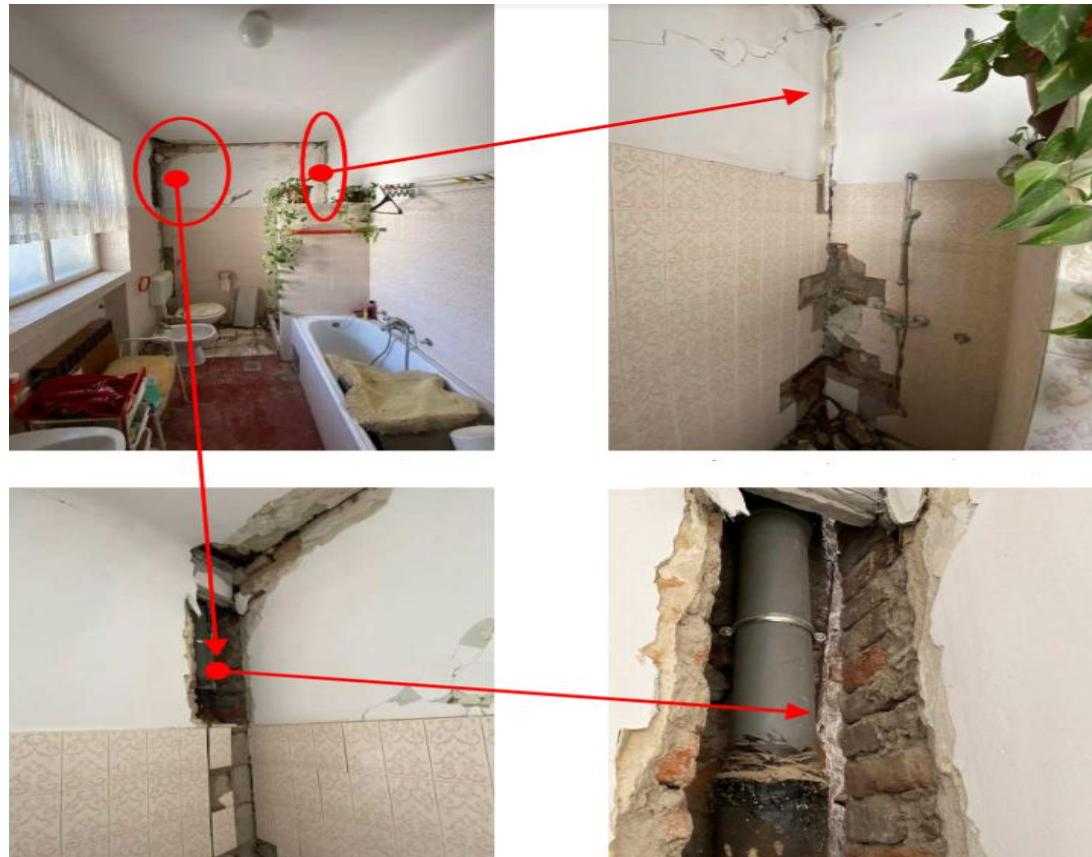
*Slika 5.22. - Pukotinsko oštećenje te lom sjeveroistočnog kuta zgrade*

Razvidni je intenzitet oštećenja nosive konstrukcije stana (ali i zgrade kao cjeline). Naime, vertikalna pukotina čiji smo maksimalni intenzitet imali prilike vidjeti u stanu (kat iznad) dalje se nastavlja prema nižim etažama kroz ovaj stan. Istina, pukotina kao takva, započinje u nižim etažama a svoj maksimum dobiva na samom vrhu zgrade. Oštećenje kompletno odvaja sjeverni nosivi zid od istočnog (*slika 5.23. desno*), te time nosiva struktura, odnosno nosivi zidani okviri ovdje gubi svoj strukturalni integritet. Pukotina je veličine do 4-5 cm te se sjeverni zid u cijelosti odvojio. Ovaj slučaj kao i slučaj stana vodi k zaključku da je ovaj (sjeverni) dio zgrade pretrpio najveća strukturalna oštećenja ali da se glavni pomak (pomaci) dogodio ovdje, na sjeveroistočnom dijelu.

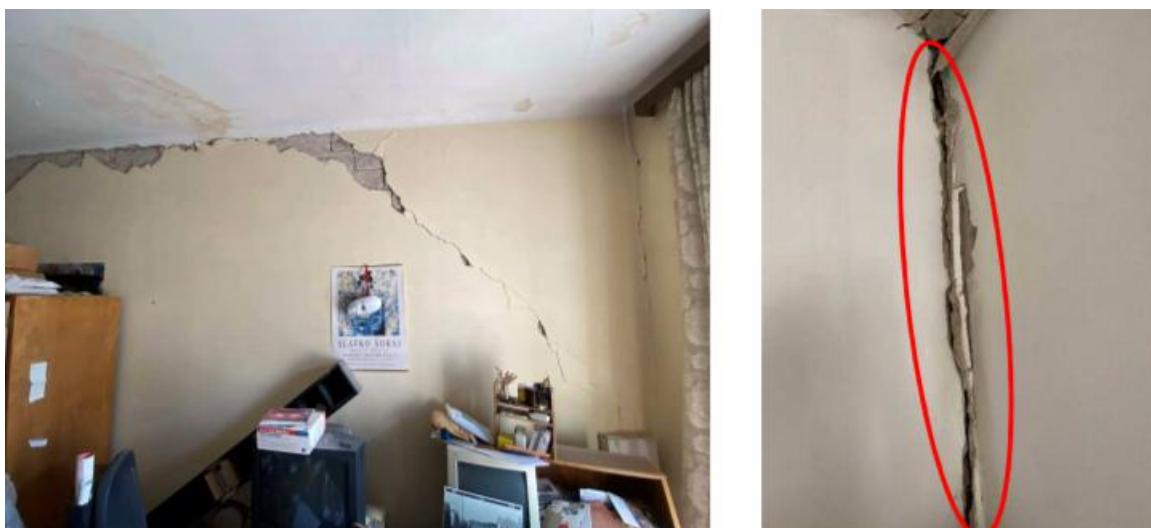
*Slika 5.23. - Dijagonalne pukotine na istočnom zidu, vertikalno pukotinsko oštećenje jugoistočnog kuta zgrade (desno)*

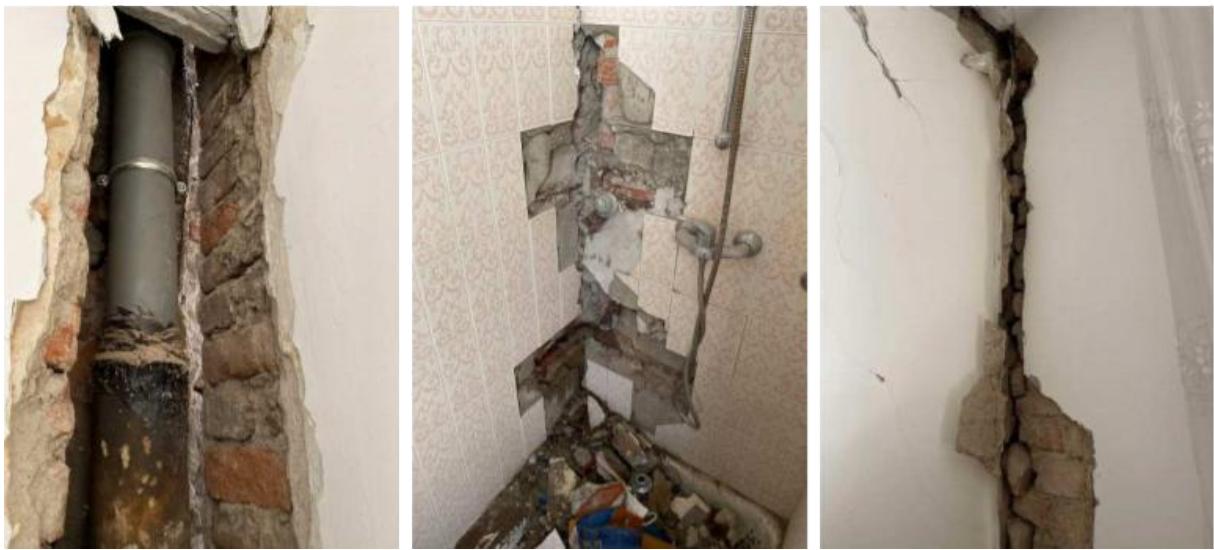
Na sljedećim slikama *slika 5.24.* prikazan je slijed najugroženijeg područja stana a time i same zgrade, tj. slijed vertikalnih pukotinskih odvajanja sjevernog i južnog nosivog zida zgrade od istočnog nosivog spojnog zida, te pukotinsko odvajanje pregradnog zida od istočnog nosivog zida. Potrebno je primijetiti veličinu otvora (3-4 cm), potpuni gubitak spoja okvirne zidane konstrukcije, te samim time i potpuni gubitak strukturalnog integriteta na tim mjestima.

*Slika 5.24. - Vertikalna pukotinska oštećenja nosivog zidnog sustava zgrade*

- (a) odvajanje sjevernog nosivog zida od istočnog spojnog zida sa Varšavskom 2
- (b) odvajanje pregradnog unutarnjeg zida od istočnog spojnog zida sa Varšavskom 2
- (c) odvajanje južnog nosivog zida od istočnog spojnog zida sa Varšavskom 2

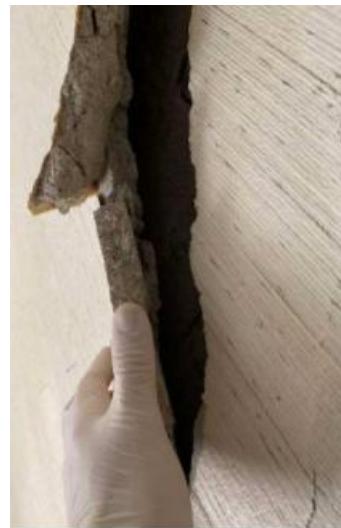
*Slika 5.25. - Potpuno raspucavanje i odvajanje žbuke sa pregradnih zidova etaže*

Površinska žbuka slika 5.25. se potpuno odvojila od zidnog sustava. Pregledom žbuke razvidna je njezina dotrajalost i starost (skoro 100 godina), a i debljina nije zanemariva.

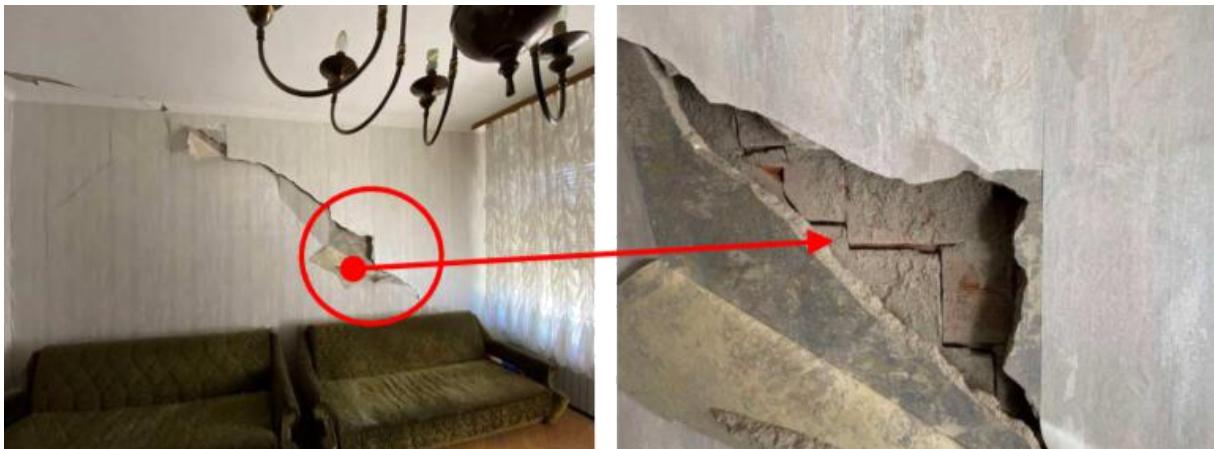
Slika 5.26. - Dijagonalna pukotina na pregradnom zidu

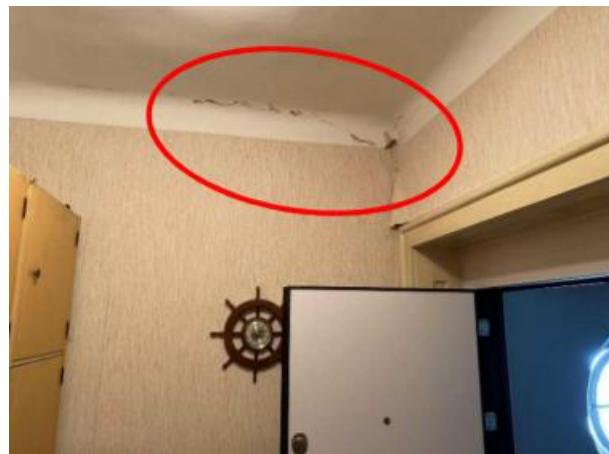
*Slika 5.27. - Horizontalne pukotine uzduž stubišnog zida*

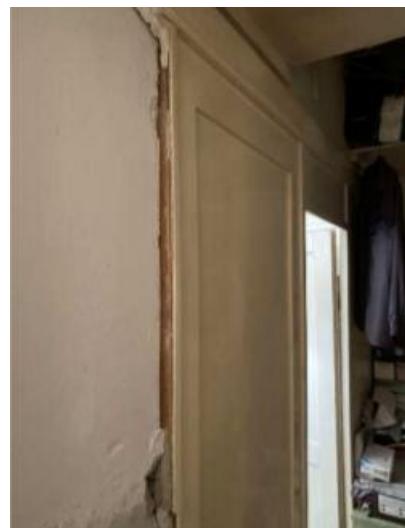
U ovom stanu pretežito prevladavaju stropne pukotine te dijagonalne pukotine na pregradnim zidovima. *Slika 5.28.* zorno prikazuje jačinu potresa kod izbacivanja okvira vrata iz zida.

*Slika 5.28. - Odvajanje okvira vrata zbog potresnog udara*

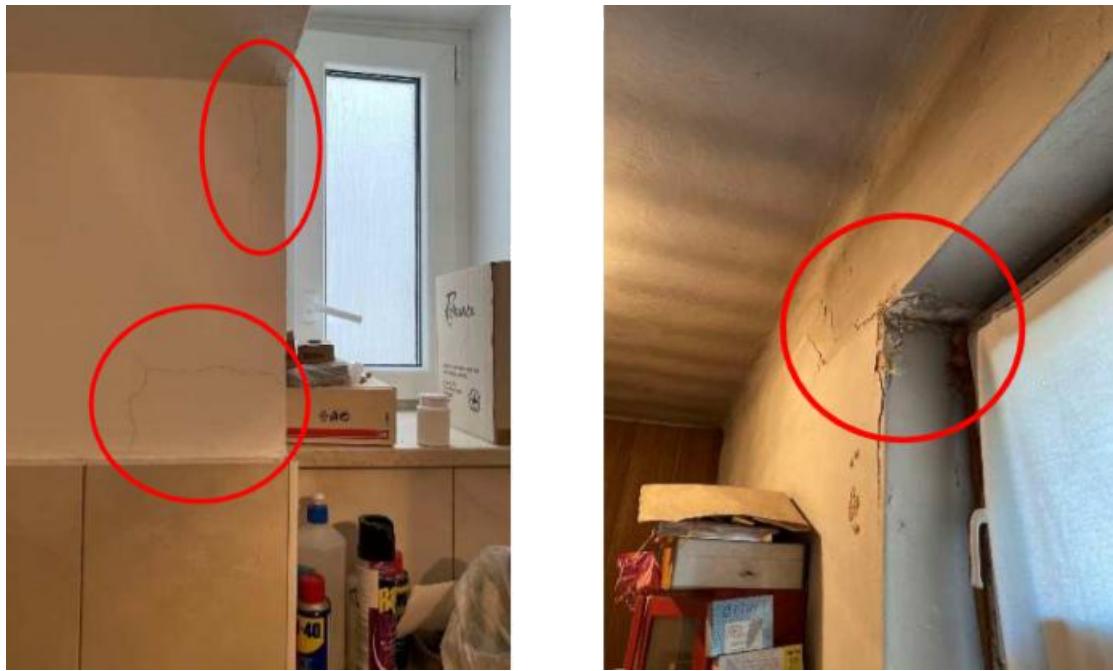
*Slika 5.29. - Oštećenja primjećena na zidnim otvorima na sjevernom nosivom zidu*

Na sjevernom nosivom zidu stana primijećene su strukturalne pukotine, prvenstveno oko ili blizu otvora u zidovima (prozorima).

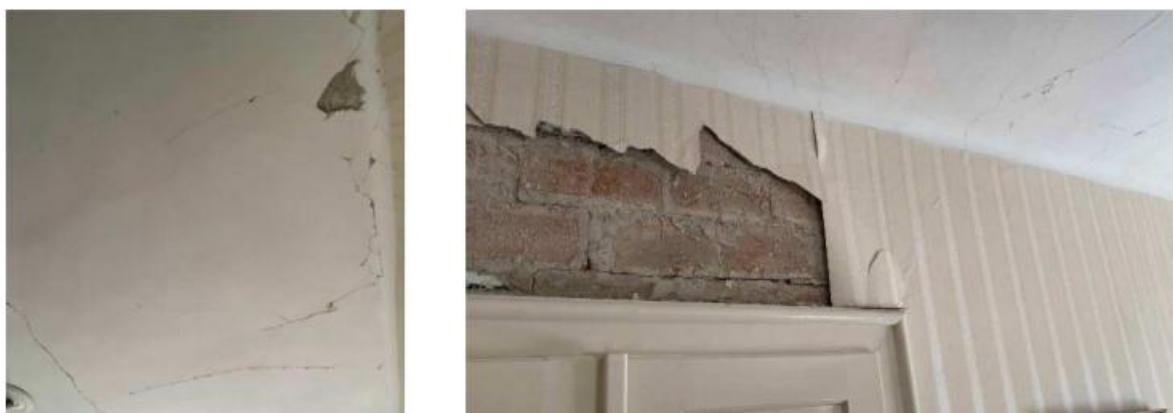
*Slika 5.30. - Razvoj stropnih i zidnih pukotina*

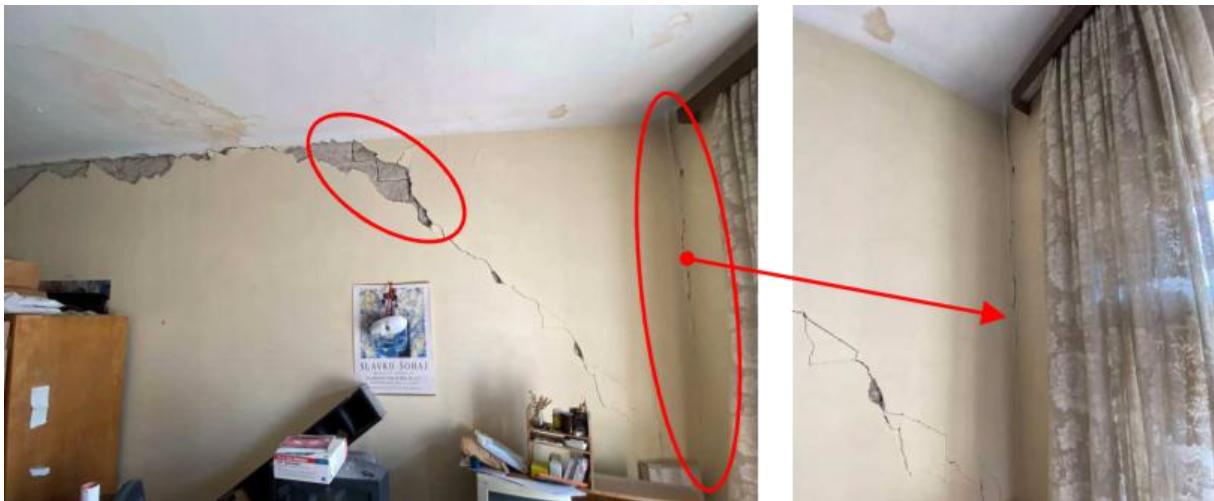
*Slika 5.31. - Dijagonalna pukotina te njezino propagiranjedo vertikalne pukotine na vanjskom nosivom zidu*

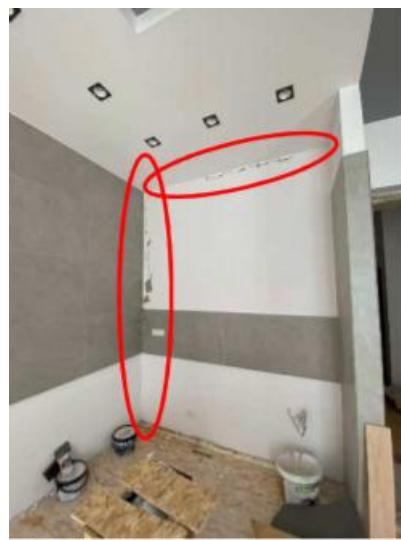
Slika 5.32. - Horizontalne pukotine koje se šire iz spoja pregradnih zidova sa nosivim

Pukotine su srednje veličine, i premda je zidna obloga raspucala na svojim spojevima, za prepostaviti je da je jednak tip pukotine i u samoj strukturi zida ispod obloge.

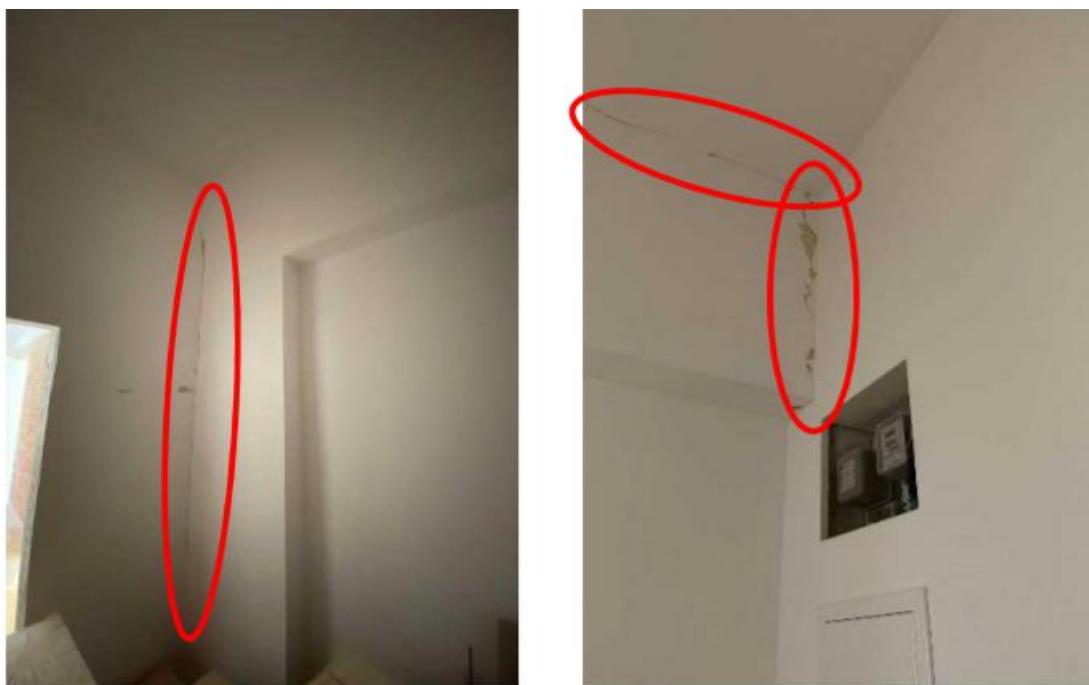
Slika 5.33. - Vertikalne pukotine zidnih gipskartonskih obloga

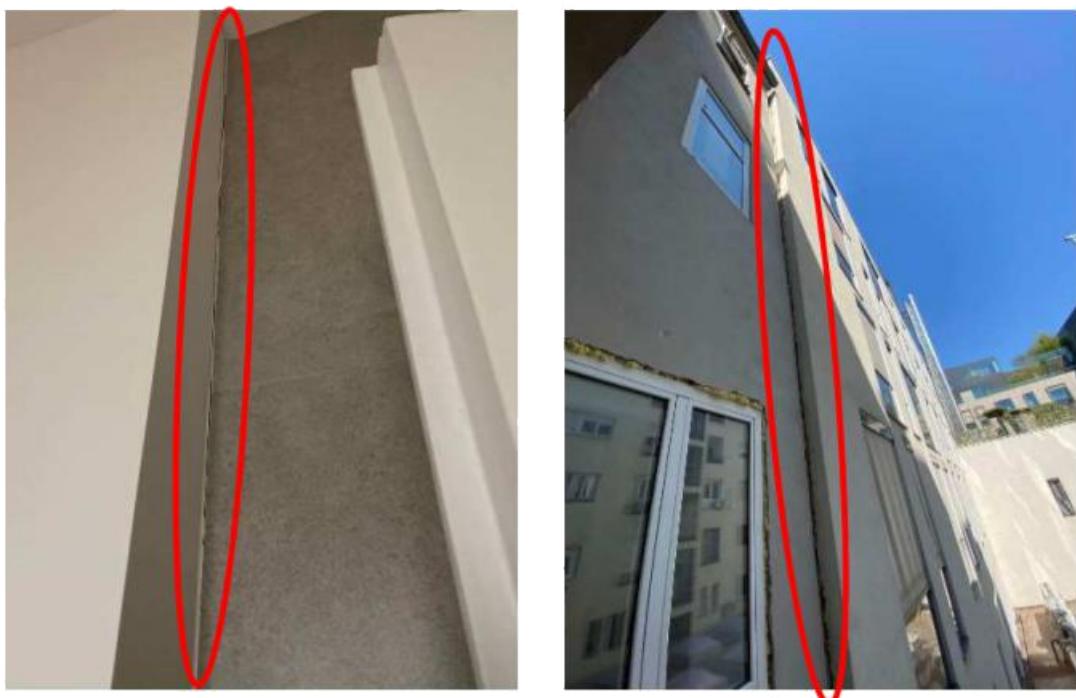
*Slika 5.34. - Vertikalna strukturalna pukotina koja se proteže kroz sve etaže (desno)*

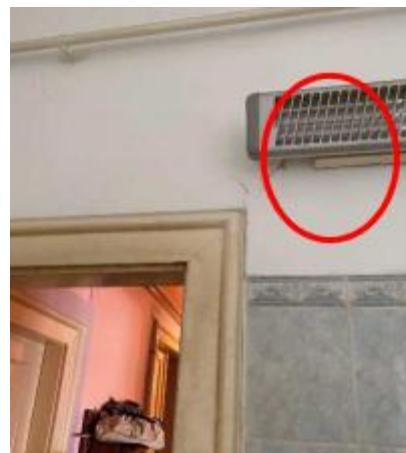
*Slika 5.35. - Karakteristična dijagonalna pukotina iz vrata prema stropu (desno)*

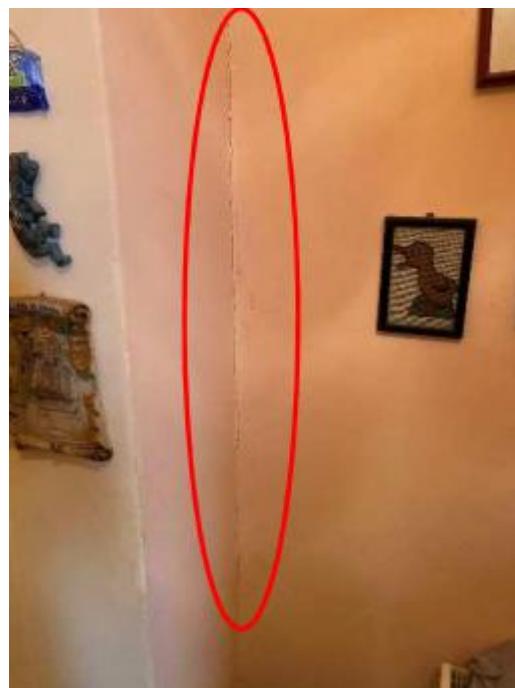
*Slika 5.36. - Vertikalna pukotina na spojevima zidova*

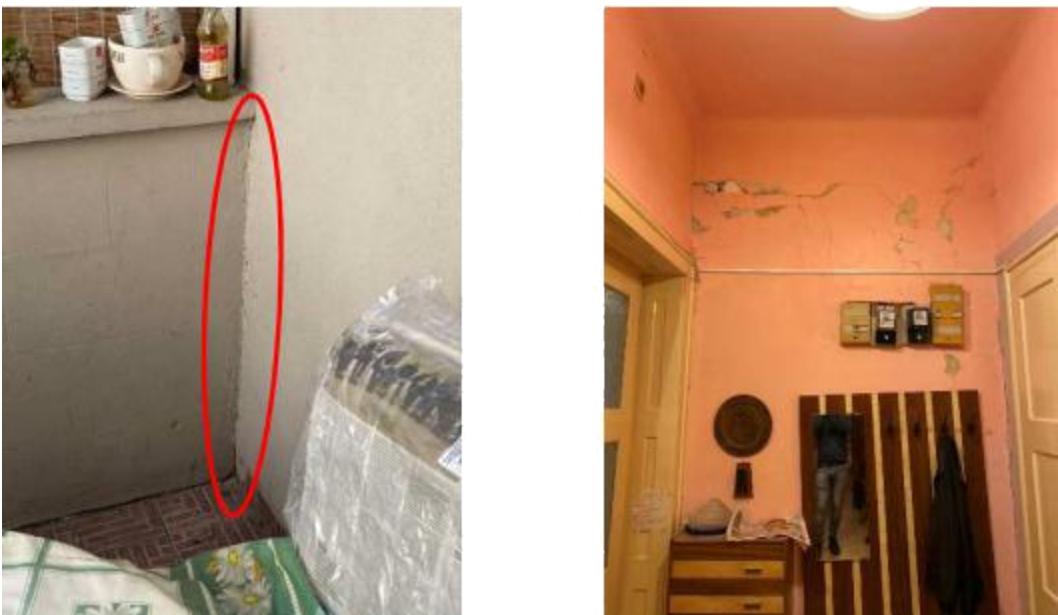
*Slika 5.37.- Pukotina na balkonskom parapetu (lijevo); pukotinska oštećenja pregradnog zida (desno)*

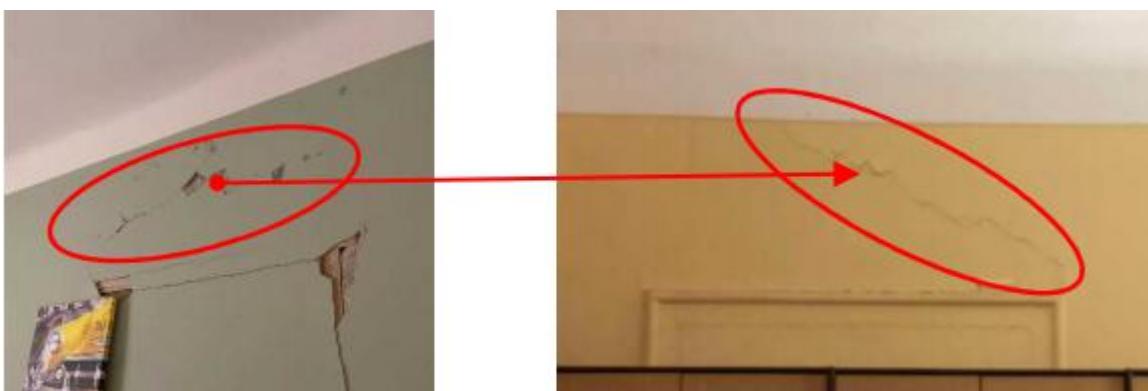
*Slika 5.38. - Dijagonalne pukotina iznad zatvorenog otvora u pregradnom zidu*

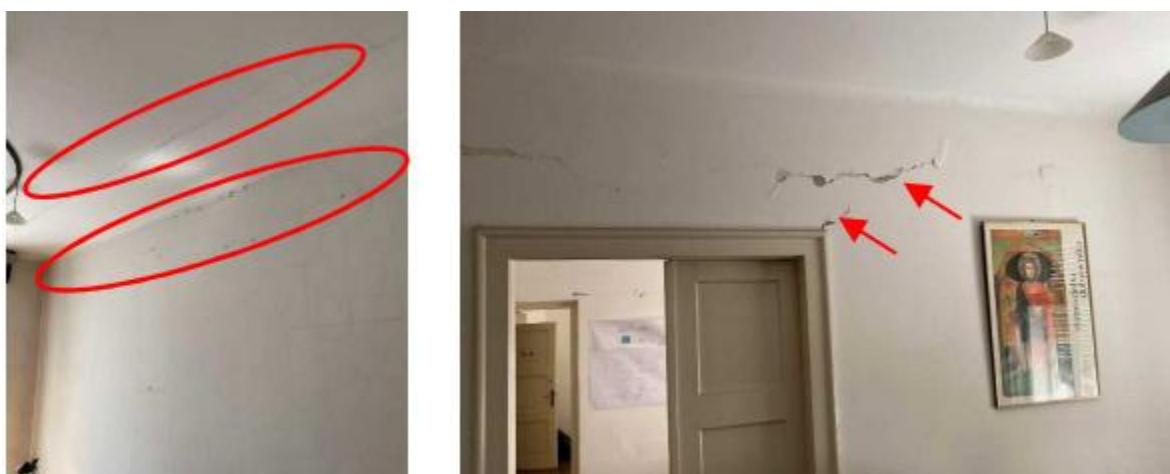
*Slika 5.39. - Pukotinski sustav na pregradnom zidu smjera sjever-jug*

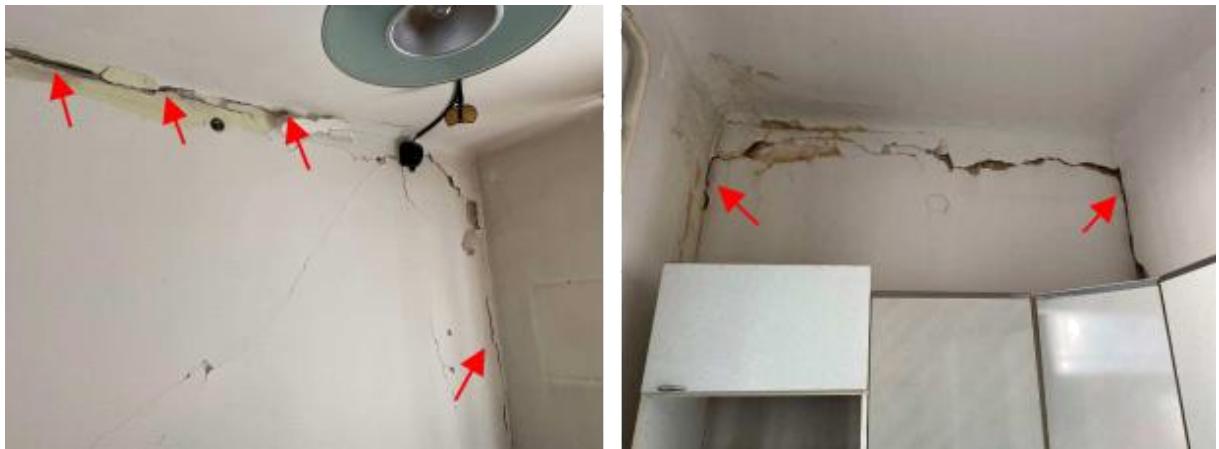
Slika 5.40. - Potpuna odvajanja zidova i stropova

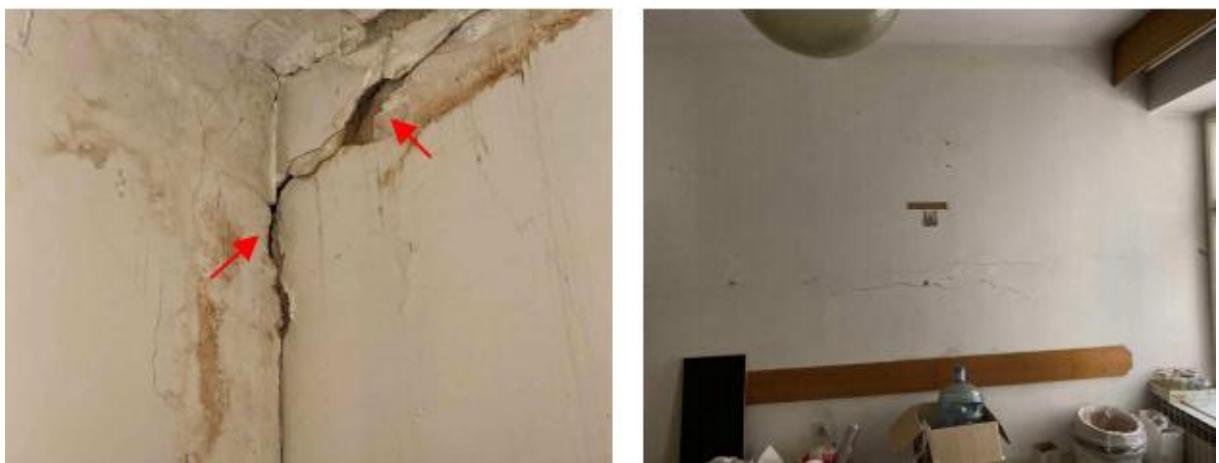
Slika 5.41. - Pukotine većeg karaktera

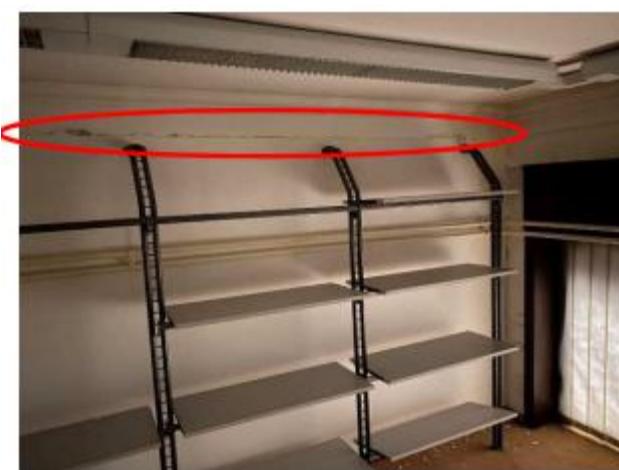
*Slika 5.42. - Horizontalna pukotina na krajnjem istočnom zidu*
