DIPLOMSKI RAD br. 7GRD/2020

**TEHNIČKA DIJAGNOZA STAMBENE  
ZGRADE POGOĐENE POTRESOM**

Lana Horvat, 0947/336D

U diplomskom radu je potrebno izraditi potpunu tehničku dijagnostiku zgrade u Zagrebu pogođene potresom ove godine. Cijelu zgradu potrebno je rekognosirati te snimiti sva oštećenja uz komentar i pronalaženja uzroka oštećenja. Potrebno je napraviti kompletan pregled zgrade prema pravilima tehničke dijagnoze i građevinske patologije s detaljnom obradom i opisom oštećenja.

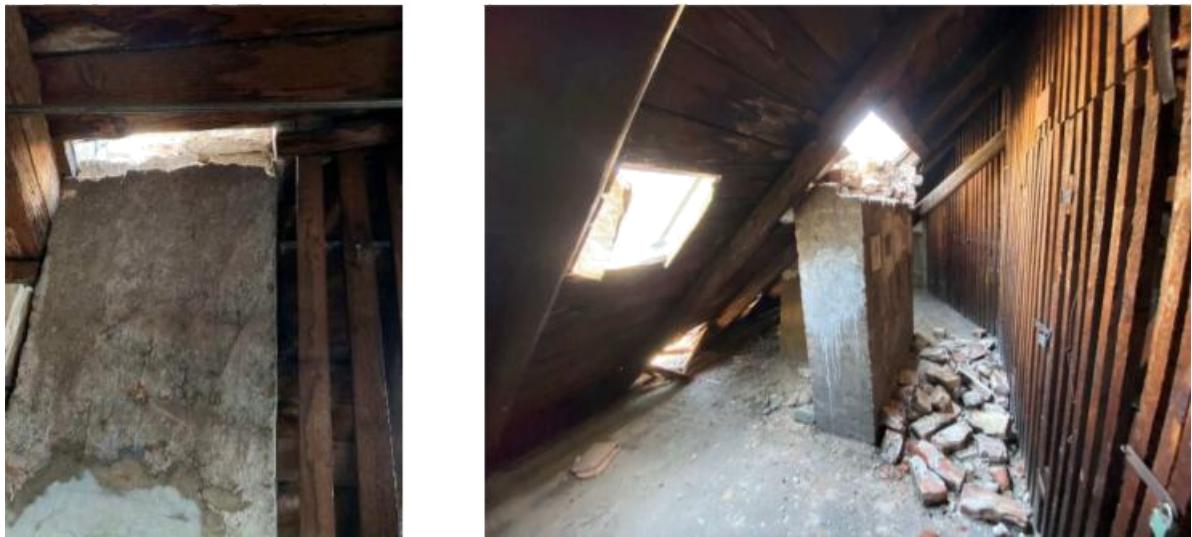
Slika 5.49. - Pogled iz tavanskog prostora na urušene dimnjake

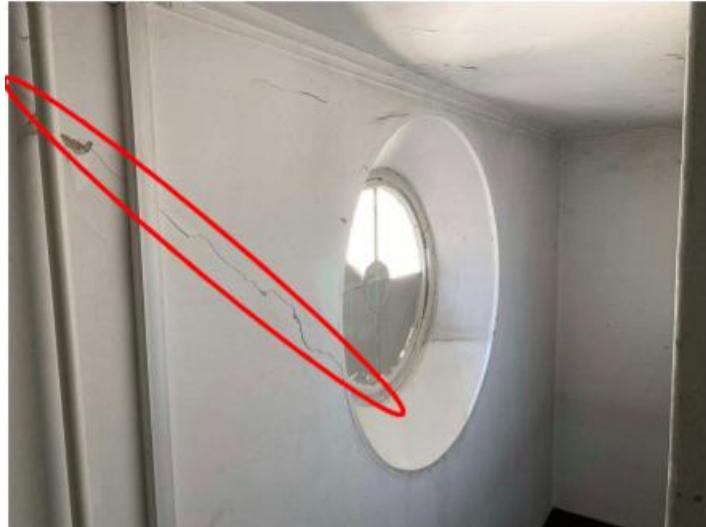
Slika 5.51. - Pukotine po vanjskim zidovima stubišta

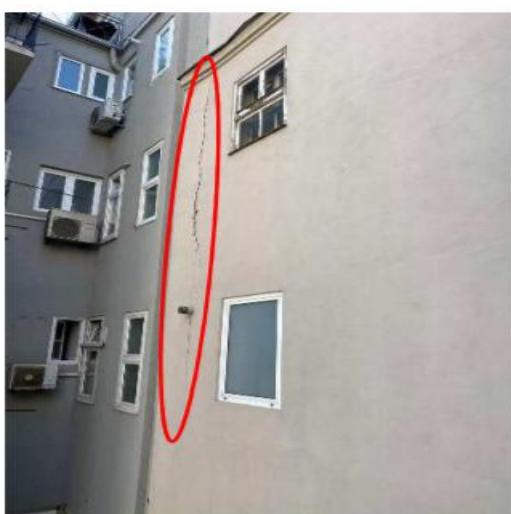
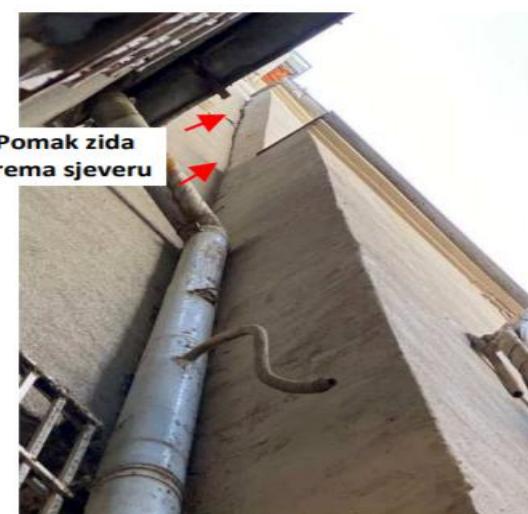
Slika 5.57. - Vertikalna pukotina na istočnom nosivom zidu

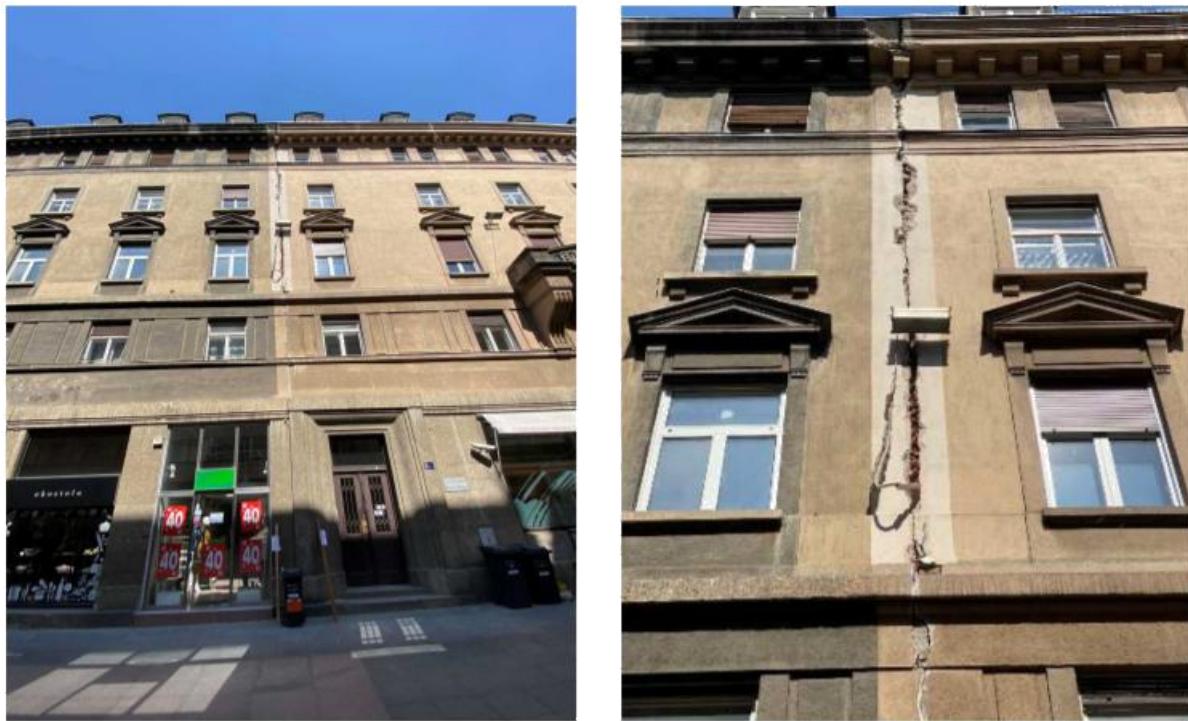
*Slika 5.58. - Pogled na vertikalnu istočnu pukotinu*

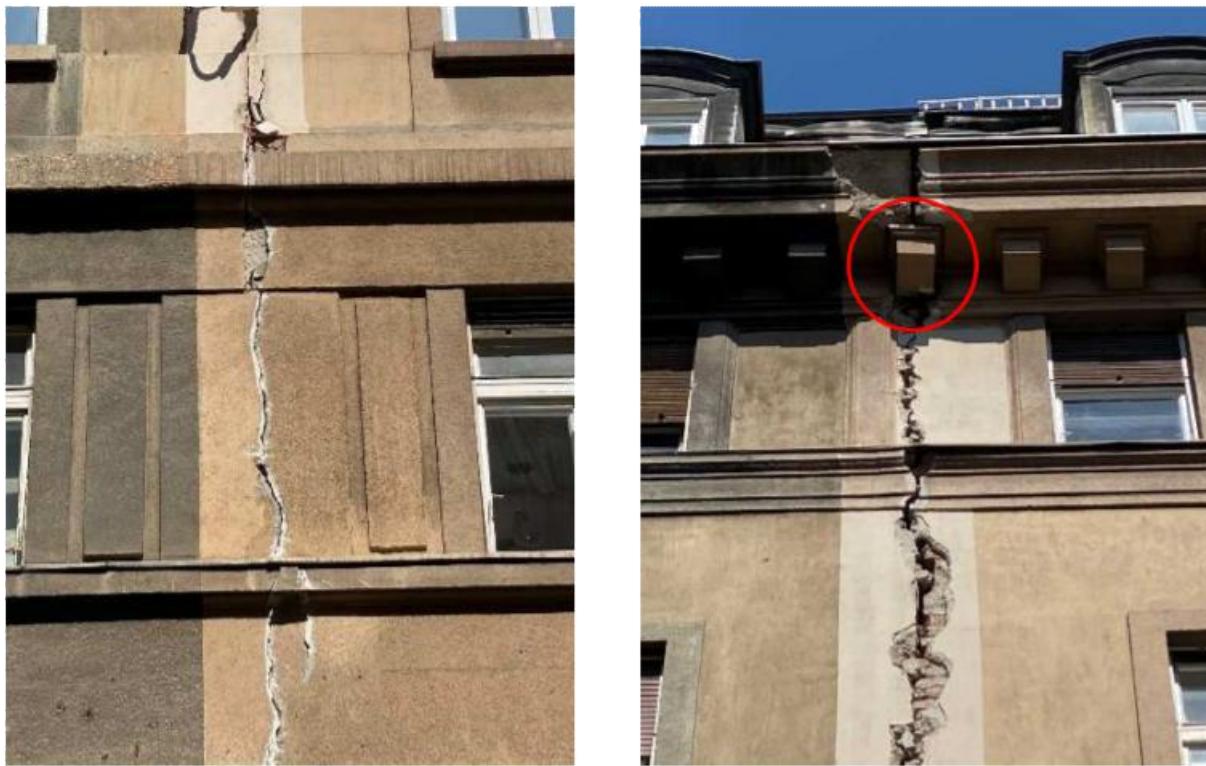
*Slika 5.59. - Pogled na oštećeni estetski fasadni element kojeg je hitno potrebno ukloniti radi sveopće sigurnosti ljudi*
