Tehnička dijagnoza stambene zgrade pogođene potresom

Master's thesis / Diplomski rad

**TEHNIČKA DIJAGNOZA STAMBENE
ZGRADE POGOĐENE POTRESOM**

Varaždin, listopad 2020.

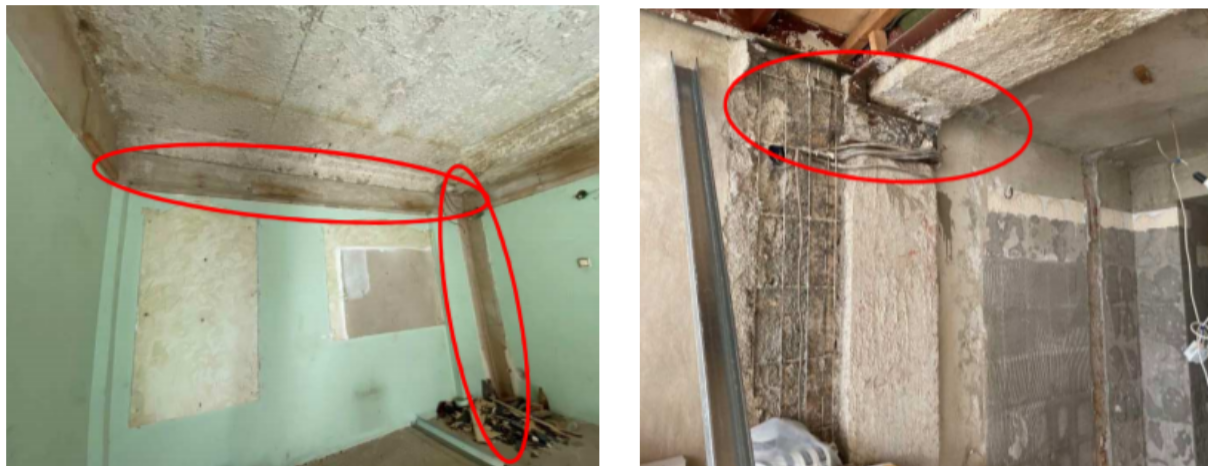
Slika 5.3. - Prizemna prostorija koja dijeli (svoj istočni) zid sa glavnim zidom zgrade

Prostor je trenutno kompletno u postupku rekonstrukcije tako da je bilo moguće pogledat gole zidove. Zamijećeno je da na pojedinim dijelovima prostorije postoji okvirni armiranobetonski sustav vertikalnih i horizontalnih greda (naznačeno crveno). U ovom slučaju stupanj oštećenja je razreda D1, strukturalno niskog rizika, te je prostor kao takav uporabljiv.

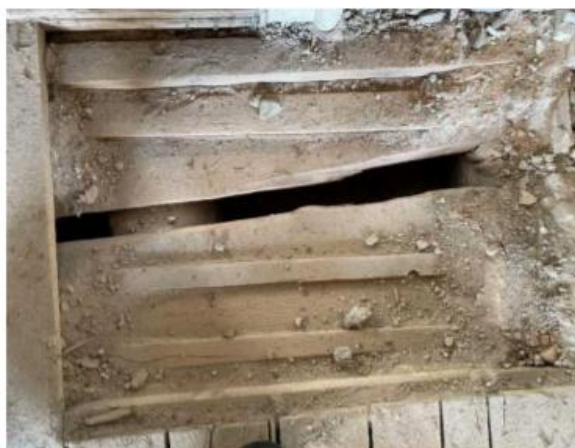
Slika 5.21. - Ručno izvedena oštećenja na zidu i podnoj konstrukciji

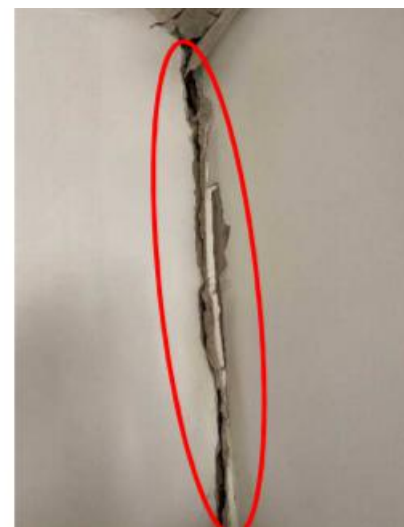
Slika 5.23. - Dijagonalne pukotine na istočnom zidu, vertikalno pukotinsko oštećenje jugoistočnog kuta zgrade (desno)

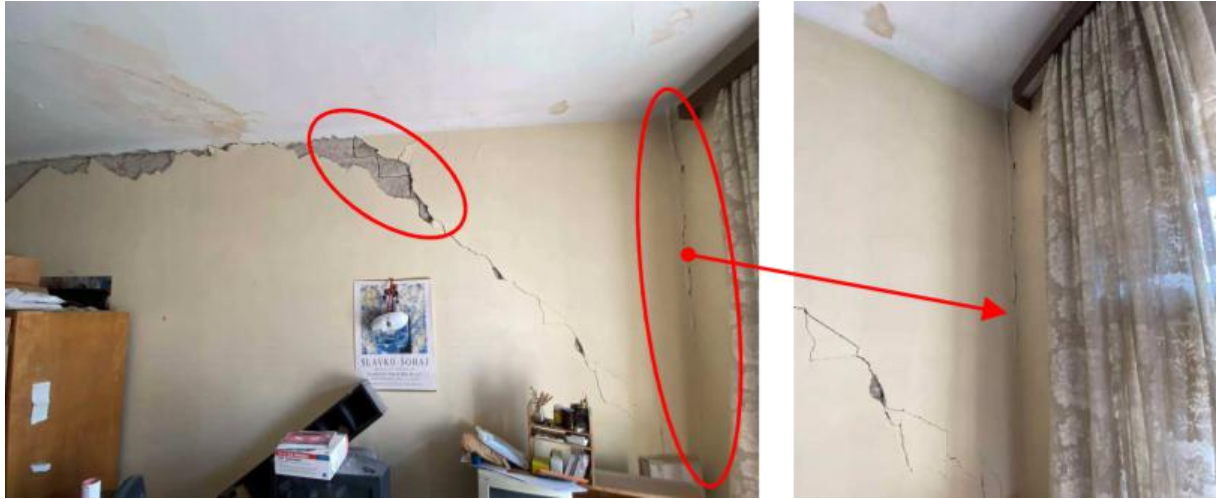
Slika 5.31. - Dijagonalna pukotina te njezino propagiranje do vertikalne pukotine na vanjskom nosivom zidu

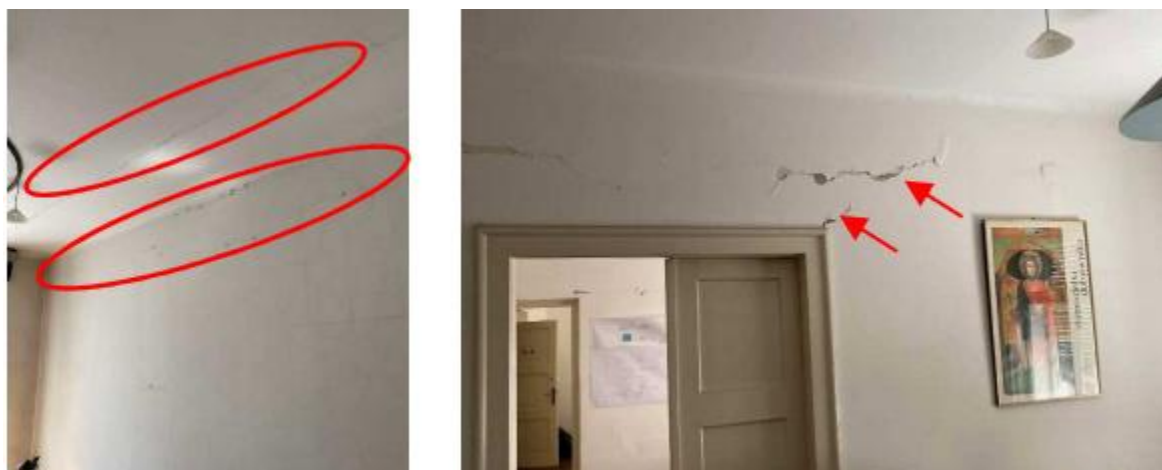
Slika 5.39. - Pukotinski sustav na pregradnom zidu smjera sjever-jug

Uzrok ovih pukotina su pomicanja zidova tijekom potresnog udara u smjeru potresa (sjever-jug), a što se podudara sa uzdužnom osi zida.
