Ocjena postojećeg stanja nosive konstrukcije uz provedbu detaljnog pregleda stambene zgrade

Master's thesis / Diplomski rad

OCJENA POSTOJEĆEG STANJA NOSIVE
KONSTRUKCIJE UZ PROVEDBU
DETALJNOG
PREGLEDA STAMBENE ZGRADE

Obavljen je statički pregled etaže 1 i etaže 2 nakon potresa. Dijagnosticirana su oštećenja prema tipu i jačini, te svrstana u odgovarajuće razrede oštećenja. Na temelju toga su predložene mjere sanacije i okvirni troškovnik radova.

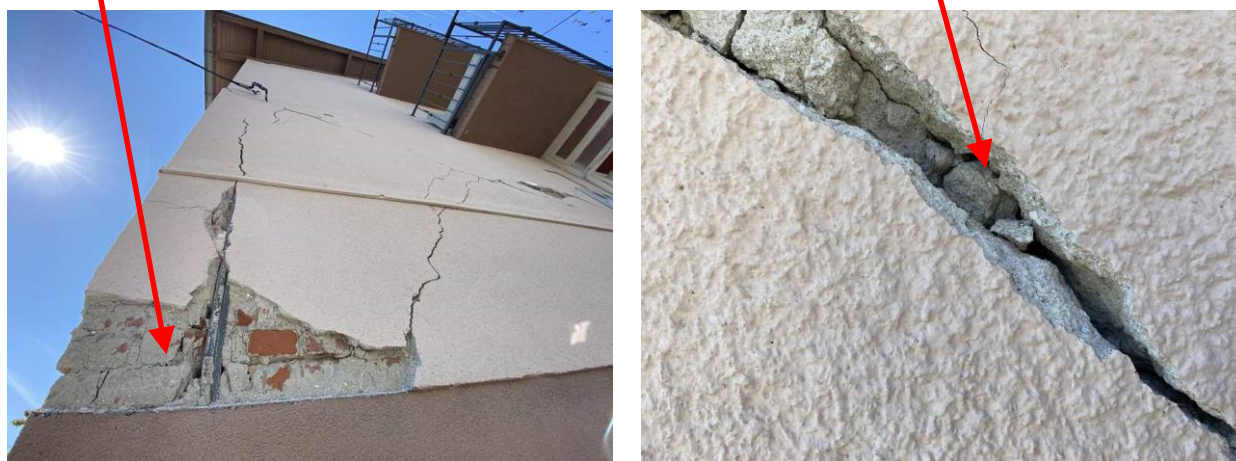
Slika 4.5. Istočni zid te jugoistočni kut zgrade; pogled izvana;

Zaključno, za vanjski istočni i južni zid, a posebice za njihov II spoj može se zaključiti da je razina oštećenja maksimalna, odnosno, razred oštećenja D4-D5. Ovaj stupanj oštećenja značajno mijenja i narušava nosivu sposobnost konstrukcije dovodeći je do granice djelomičnog ili potpunog urušavanja osnovnih strukturalnih komponenti.

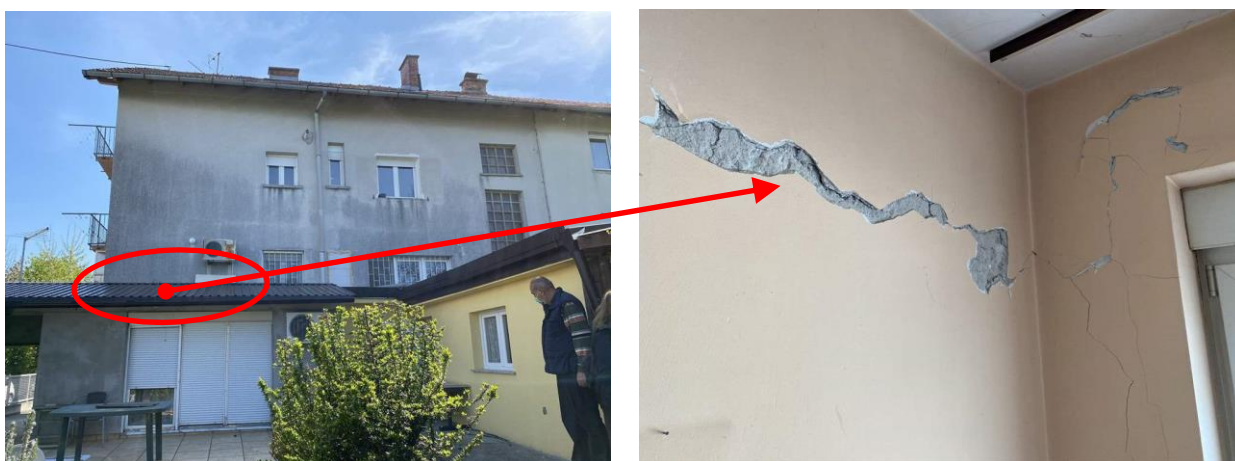
Slika 4.8. Nosivi zid na sjevernom zidu, SI kut (lijevo), pogled iz unutrašnjosti (desno);

Stupanj oštećenja na sjevernom dijelu može se također okarakterizirati razredom oštećenja D4, odnosno stupanj oštećenja koji značajno mijenja i narušava nosivu sposobnost konstrukcije dovodeći je do granice djelomičnog ili potpunog urušavanja osnovnih strukturalnih komponenti.

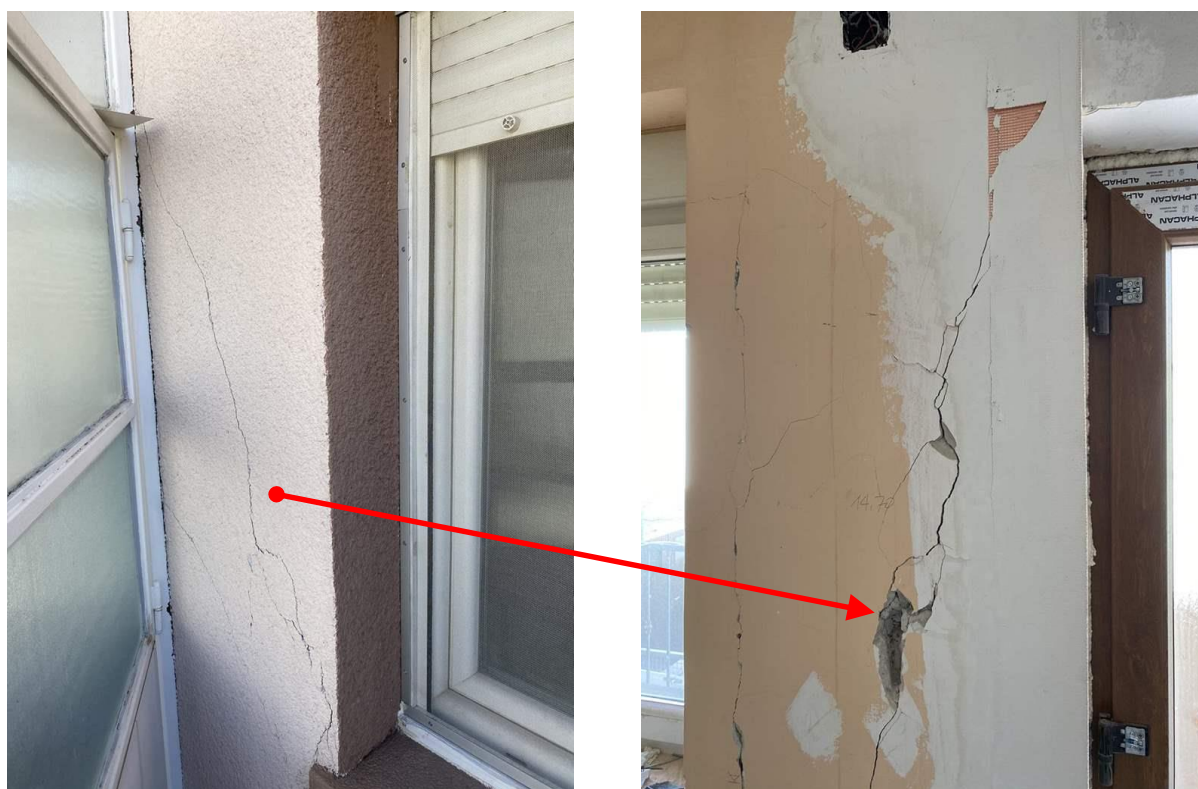
Slika 4.10. Ulaz u prizemlje (etaža 2), istočna strana;

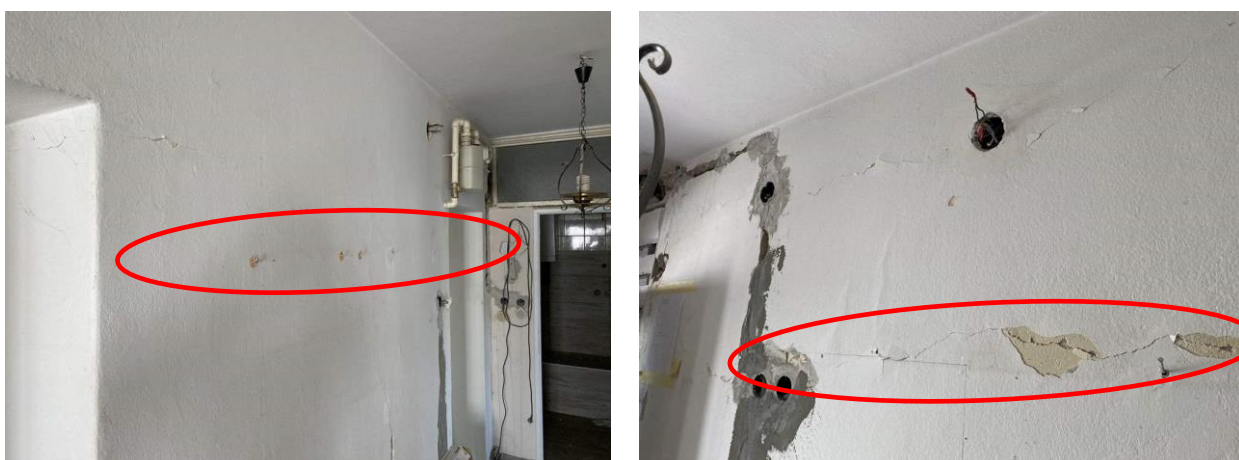
Istočni nosivi zid zgrade također je „prošaran“ pukotinskim oštećenjima koja se mogu okarakterizirati kao konstruktivna i strukturalna. Na slikama 4.12. i 4.13. jasno su prikazane pukotine i oštećenja koja prodiru u unutrašnjost objekta, tj. nikako nisu površinska ili fasadna. Ovakav tip pukotinskih oštećenja također je strukturalne naravi, prodire u samu konstrukciju te potpuno narušavana strukturalni integritet nosive konstrukcije. Razina oštećenja je D4.

Slika 4.13. Unutrašnji zidovi prizemlja etaže 2;
