OCJENA POSTOJEĆEG STANJA NOSIVE
KONSTRUKCIJE UZ PROVEDBU
DETALJNOG
PREGLEDA STAMBENE ZGRADE

Predmet ovog diplomskog rada je dvojna stambena građevina koja se nalazi u Zagrebu, točnije u Gornjem Bukovcu. Građevina je zadobila teška oštećenja uslijed djelovanja potresa koji se dogodio 22. ožujka 2020. godine. Epicentar prvog potresa nalazio se 7 km sjeverno od središta Zagreba, točnije u Markuševcu, odnosno cca. 4 km od naše predmetne zgrade. Ubrzo nakon prvog po intenzitetu najjačeg potresa uslijedila su još 2 slabije magnitude. Iako je treći potres bio slabije magnitude od prva dva, pretpostavlja se da prouzročio najviše štete na predmetnoj građevini, odnosno štetu prouzročenu prvim potresom još dodatno pojačao i produbio. Razlog toga je što se njegov hipocentar nalazio puno bliže, točnije na dubini od 2 km, te je time prijenos energije na površinu bio jači. Položaj predmetne građevine je najviše pridonio devastirajućem efektu. Predmetna zgrada nalazi se na samom rasjedu i na direktnom putu širenja potresnog vala.

Obavljen je statički pregled etaže 1 i etaže 2 nakon potresa. Dijagnosticirana su oštećenja prema tipu i jačini, te svrstana u odgovarajuće razrede oštećenja. Na temelj

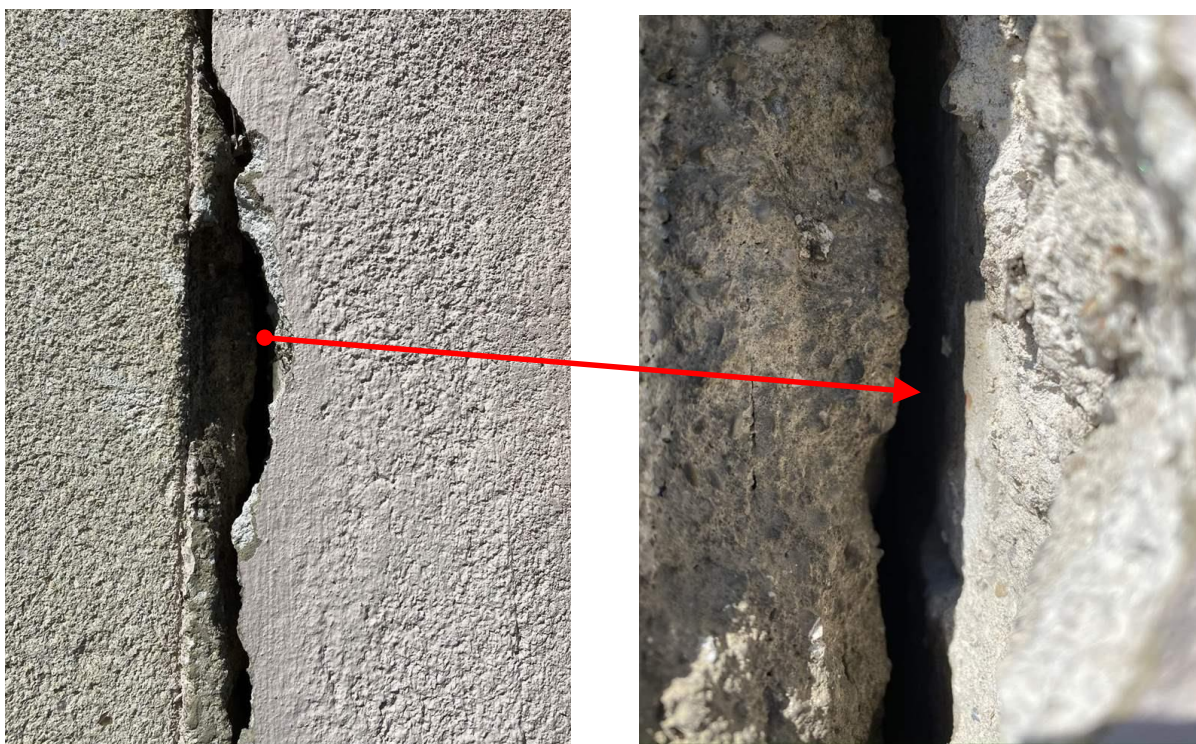
Slika 4.21. Dubinsko oštećenje na dilataciji građevina;

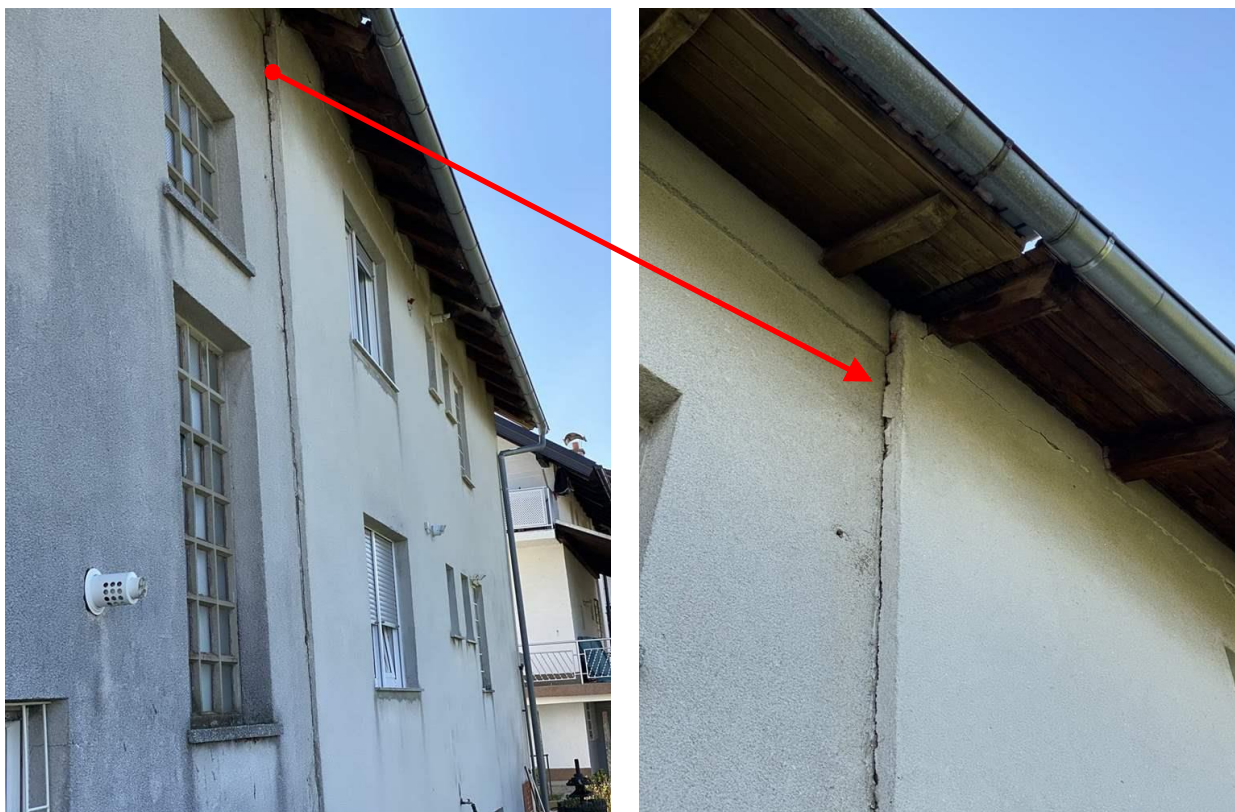
Slika 4.22. Sjeverno pročelje, pogled na dilataciju sa zapadnom građevinom;
