DIPLOMSKI RAD 16/GRD/2020

TEHNIČKA DIJAGNOZA STANA ZGRADE
POGOĐENE POTRESOM
UZ PRIJEDLOG MJERA SANACIJE

Varaždin, listopad 2020.

U diplomskom radu je potrebno izraditi potpunu tehničku dijagnostiku stana zgrade stradale u potresu u Zagrebu u proljeće 2020. Potrebno je stan potpuno tehnički i statički pregledati, analizirati razinu oštećenja te uz prijedlog mjera sanacije dati i prijedlog radova na detaljnoj sanaciji.

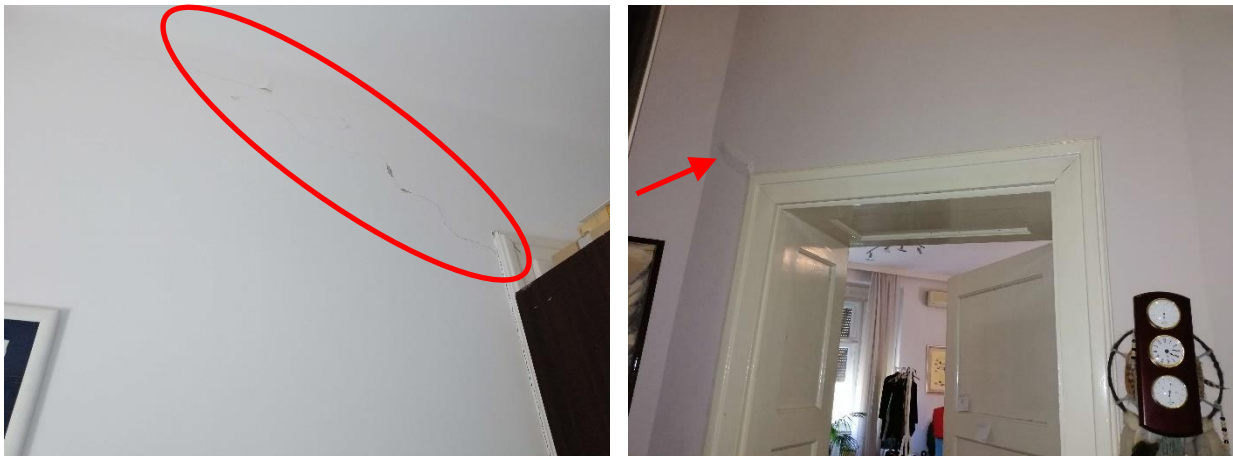
Slika 4.7. Nosivi zid u JI dijelu stana

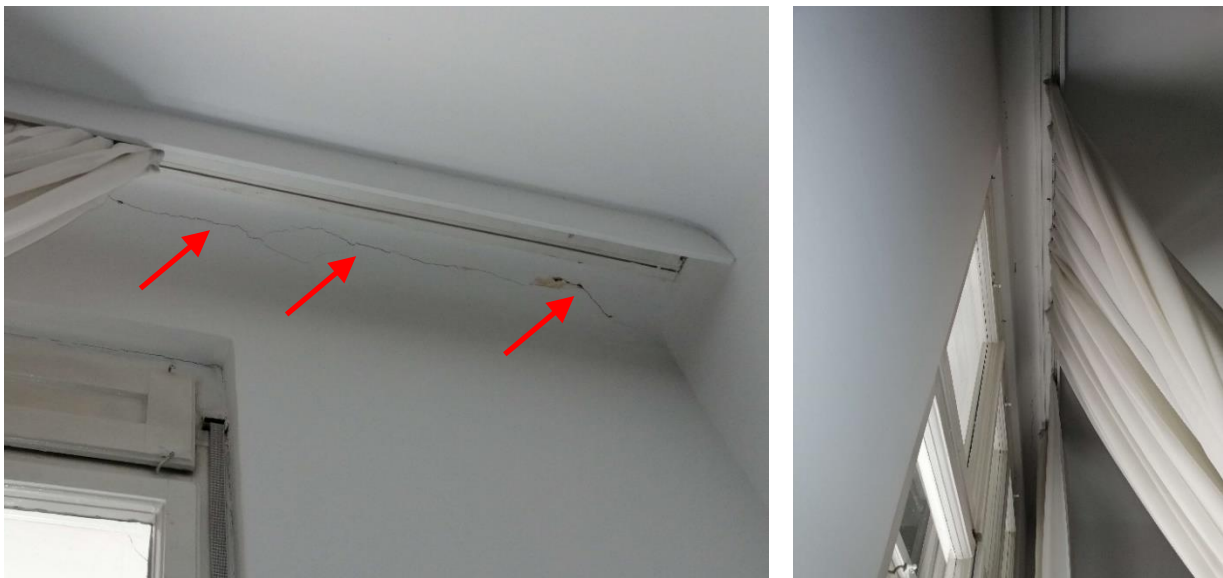
Slika 4.11. Spoj stropa i vanjskog nosivog zida

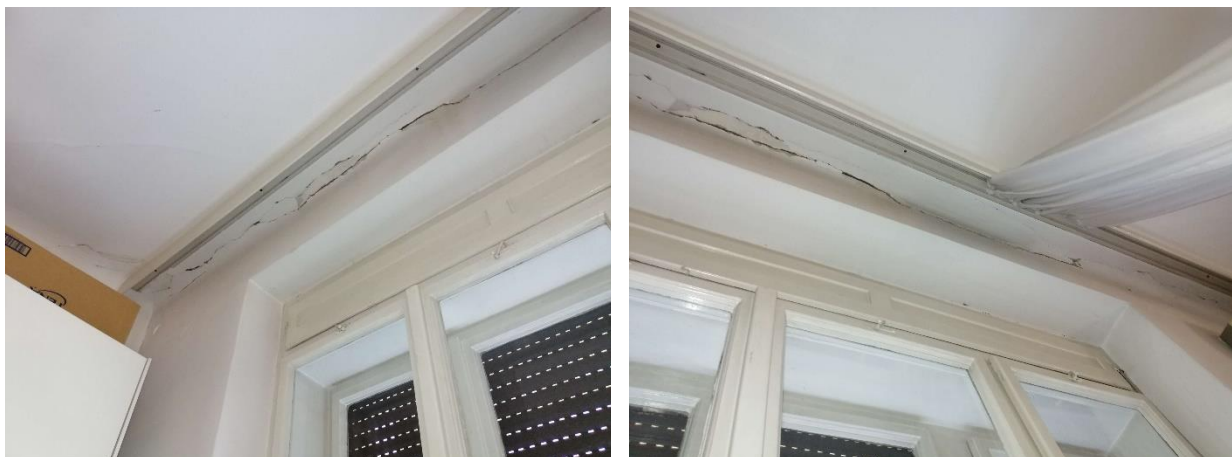
Slika 4.13. Spoj stropa i vanjskog nosivog zida, horizontalne pukotine

Položaj i orijentacija samog nosivog zida uvjetuje i pukotinski sustav koji će se na njoj stvoriti prilikom potresnog udara. U ovom slučaju, nosiva konstrukcija stropa gibala se u smjeru potresa te je kompletni stropni sustav udarao direktno na vanjski (i unutarnji) nosivi zid. Istim gibanjem i reakcijom zida nastalo je i razdvajanje, odnosno sustav horizontalnih pukotina uzduž spojeva stropa i zida.

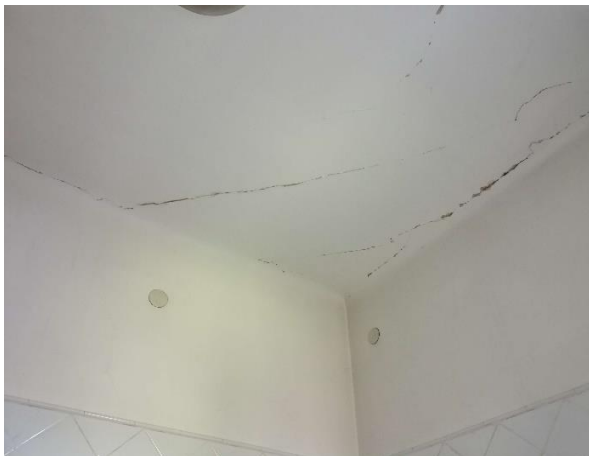
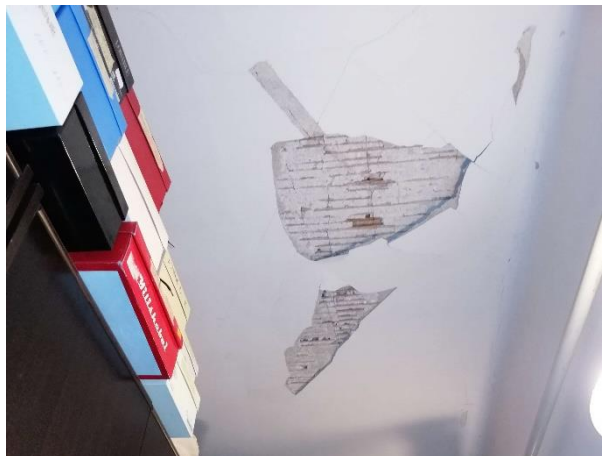
Slika 4.18. Teška strukturalna oštećenja te opadanja velikih količina žbuke sa stropova

Takav tip pukotinskih oštećenja vidljiv je uzduž cijelog stana. Stropna oštećenja ovakvog tipa posebno su visokog rizika jer ukazuju na potpuni gubitak integriteta konstrukcije stropa. Naime, horizontalne pukotine ukazuju na odvajanja stropova od horizontalnog i vertikalnog nosivog sustava, dok križne pukotine (stropne dijagonale) indikativno ukazuju na gubitak strukturalnog integriteta samog stropa.

Sva gore opisana stropna pukotinska oštećenja, odvajanja stropnih ploča, gubitak integriteta nosive konstrukcije (vertikalne i horizontalne) nedvosmisleno ukazuje na razinu oštećenja D4-D5, tj. stupanj oštećenja koji značajno mijenja i narušava nosivu sposobnost konstrukcije dovodeći je do granice djelomičnog ili potpunog urušavanja osnovnih strukturalnih komponenti.

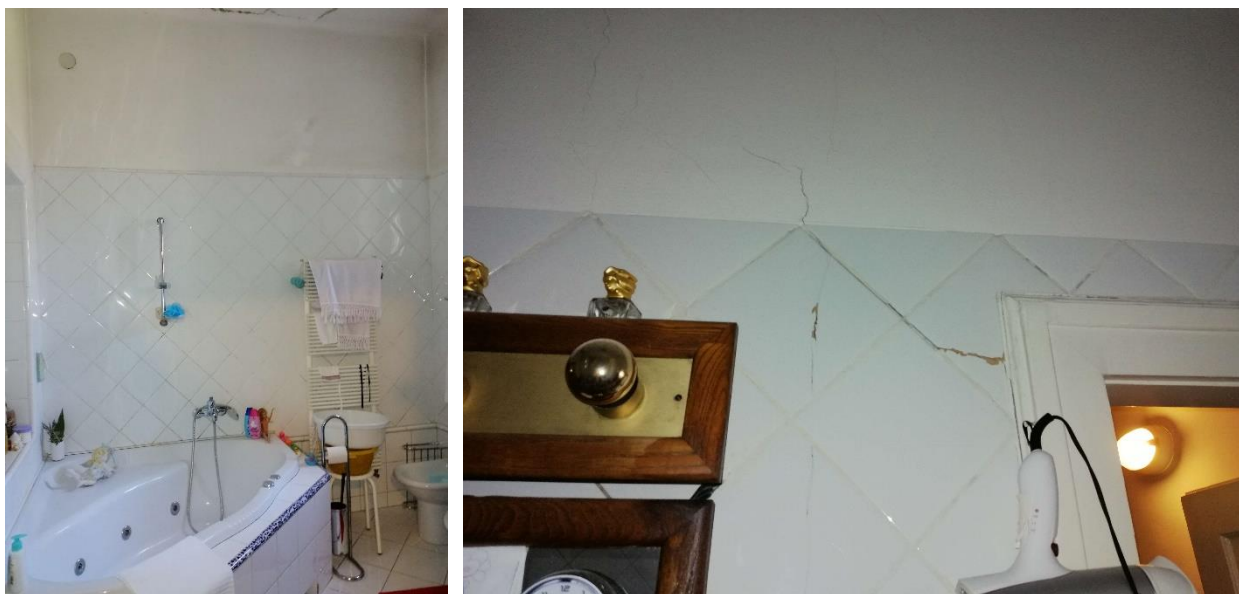
Slika 4.22. Pukotinska oštećenja u kupaonici

Oštećenja na zidovima kupaonice nastala su uslijed pomaka zidova u smjeru-sjever jug te su karaktera D3.

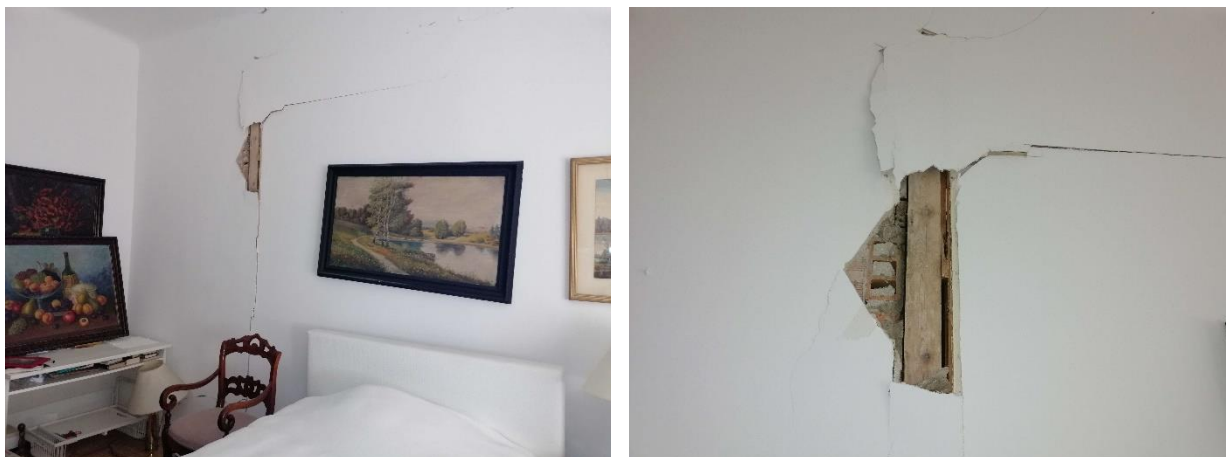
Slika 4.23. Poprijeko ispucani pregradni zid

Doslovno su svi pregledani pregradni zidovi strukturalno stradali u potresu. Oštećenja u pregradnim zidovima prelaze poprijeko poprečnog presjeka, duboka su i strukturalna. Oštećen je sam integritet pregradnog sustava te homogenost izgrađenog ziđa.

Karakter oštećenja pregradnih zidova ocjenjuje se razredom D4 jačine oštećenja.

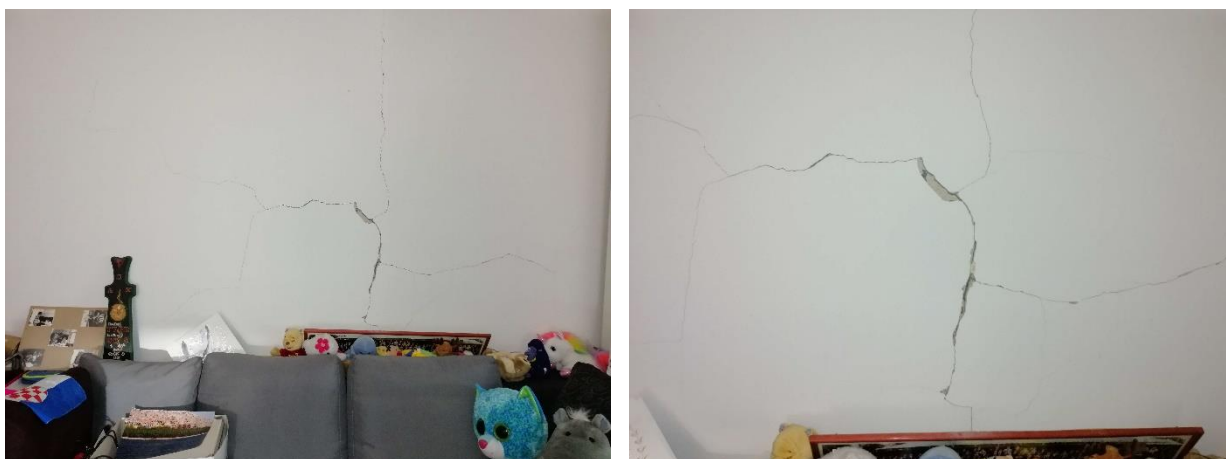
Slika 4.24. Pukotinski sustav na pregradnim zidovima

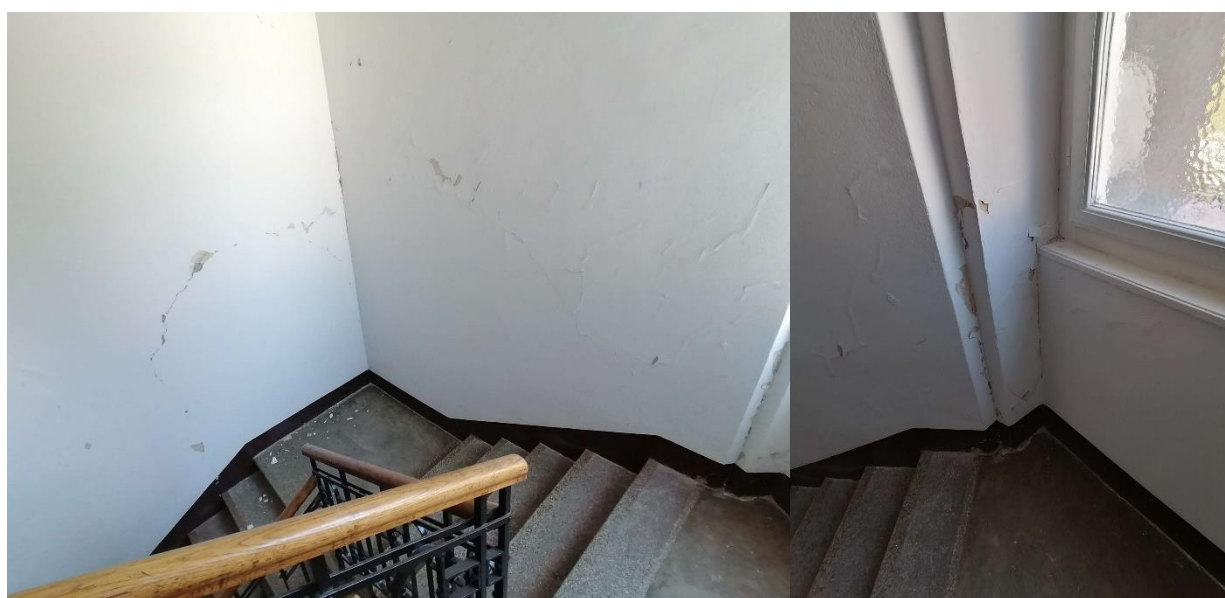
Slika 4.37. Površinska oštećenja na nosivim zidovima stubišnog prostora

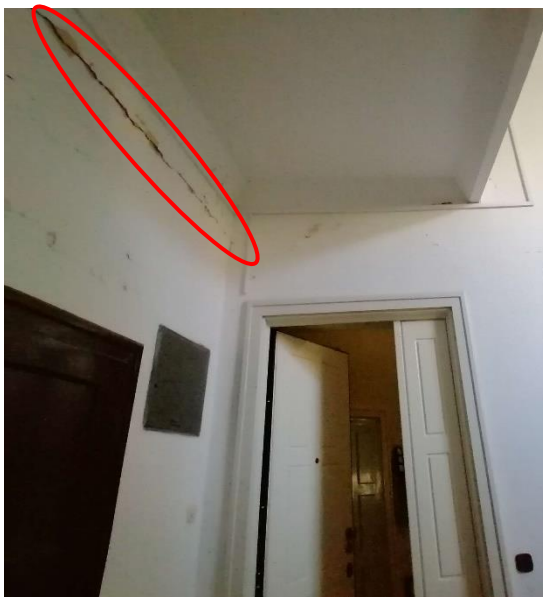
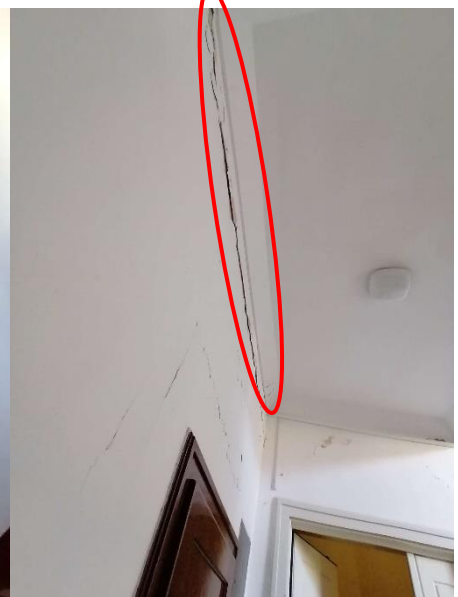
Slika 4.39. Već karakteristične horizontalne pukotine na spojevima zidova i stropova

Uzduž cijelog stubišta mogu se vidjeti karakteristične horizontalne pukotine koje opet upućuju na odvajanja sustava strop-zid te duboka strukturalna oštećenja na predmetnim zidovima.
