Tehnička dijagnoza stana zgrade pogođene potresom uz prijedlog mjera sanacije

TEHNIČKA DIJAGNOZA STANA ZGRADE
POGOĐENE POTRESOM
UZ PRIJEDLOG MJERA SANACIJE

U diplomskom radu je potrebno izraditi potpunu tehničku dijagnostiku stana zgrade stradale u potresu u Zagrebu u proljeće 2020. Potrebno je stan potpuno tehnički i statički pregledati, analizirati razinu oštećenja te uz prijedlog mjera sanacije dati i prijedlog radova na detaljnoj sanaciji.

PROCJENA UPORABLJIVOSTI I SPECIFIKACIJA OŠTEĆENJA

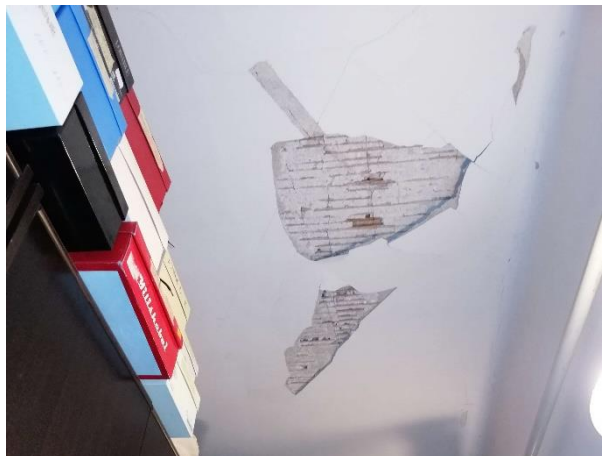
Slika 4.18. Teška strukturalna oštećenja te opadanja velikih količina žbuke sa stropova

Takav tip pukotinskih oštećenja vidljiv je uzduž cijelog stana. Stropna oštećenja ovakvog tipa posebno su visokog rizika jer ukazuju na potpuni gubitak integriteta konstrukcije stropa. Naime, horizontalne pukotine ukazuju na odvajanja stropova od horizontalnog i vertikalnog nosivog sustava, dok križne pukotine (stropne dijagonale) indikativno ukazuju na gubitak strukturalnog integriteta samog stropa.

Sva gore opisana stropna pukotinska oštećenja, odvajanja stropnih ploča, gubitak integriteta nosive konstrukcije (vertikalne i horizontalne) nedvosmisleno ukazuje na razinu oštećenja D4-D5, tj. stupanj oštećenja koji značajno mijenja i narušava nosivu sposobnost konstrukcije dovodeći je do granice djelomičnog ili potpunog urušavanja osnovnih strukturalnih komponenti.
