# Tehnička dijagnoza stana zgrade pogođene potresom uz prijedlog mjera sanacije

Master's thesis / Diplomski rad

DIPLOMSKI RAD 16/GRD/2020

OPIS  
U diplomskom radu je potrebno izraditi potpunu tehničku dijagnostiku stana zgrade stradale u potresu u Zagrebu u proljeće 2020. Potrebno je stan potpuno tehnički i statički pregledati, analizirati razinu oštećenja te uz prijedlog mjera sanacije dati i prijedlog radova na detaljnoj sanaciji.

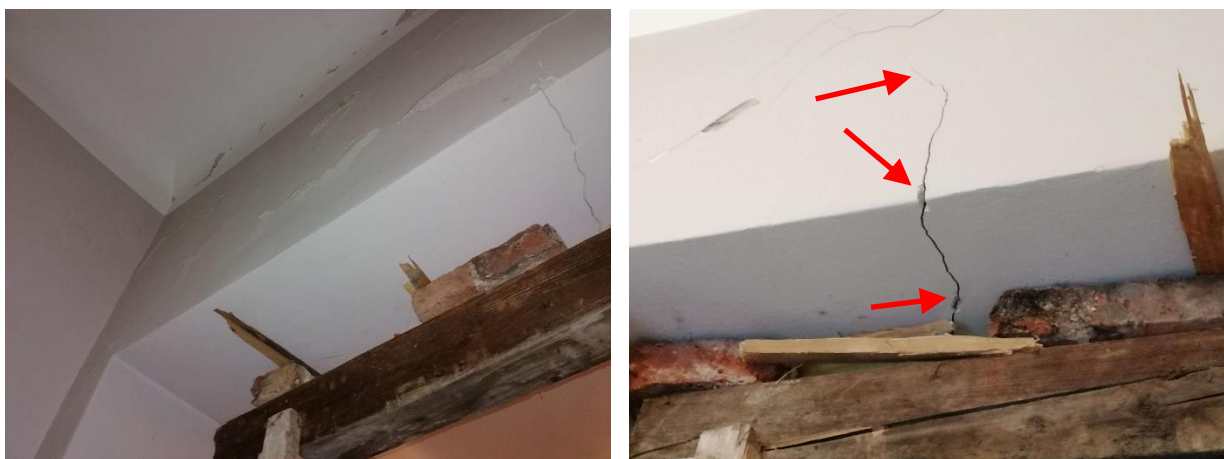
*Slika 4.5. Jasno vidljiva struktura konstruktivne pukotine*

Razina oštećenja ovog spoja svakako se može okarakterizirati sa D4-D5, tj. stupanj oštećenja koji značajno mijenja i narušava nosivu sposobnost konstrukcije dovodeći je do granice djelomičnog ili potpunog urušavanja osnovnih strukturalnih komponenti.

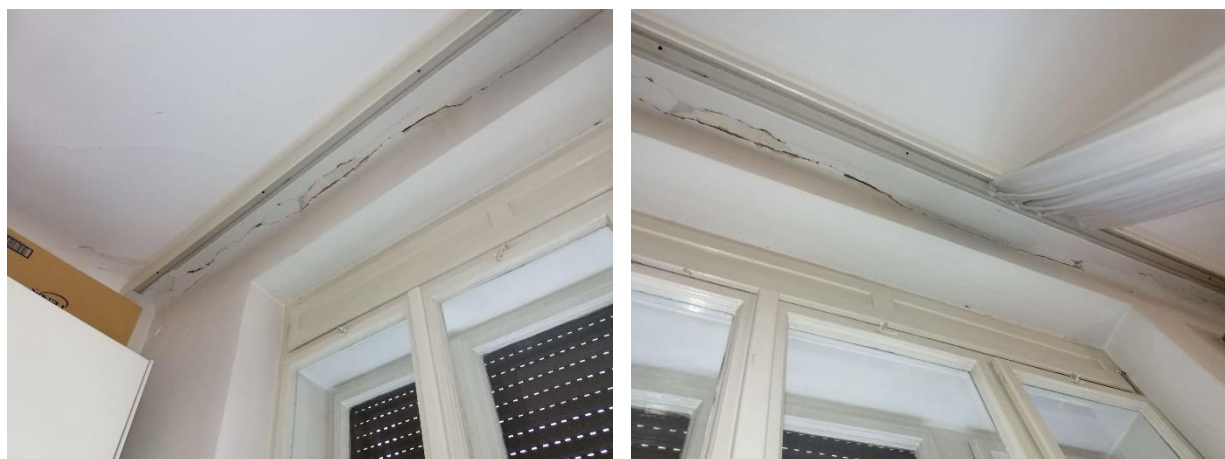
Slika 4.13. Spoj stropa i vanjskog nosivog zida, horizontalne pukotine

Položaj i orijentacija samog nosivog zida uvjetuje i pukotinski sustav koji će se na njoj stvoriti prilikom potresnog udara. U ovom slučaju, nosiva konstrukcija stropa gibala se u smjeru potresa te je kompletni stropni sustav udarao direktno na vanjski (i unutarnji) nosivi zid. Istim gibanjem i reakcijom zida nastalo je i razdvajanje, odnosno sustav horizontalnih pukotina uzduž spojeva stropa i zida.

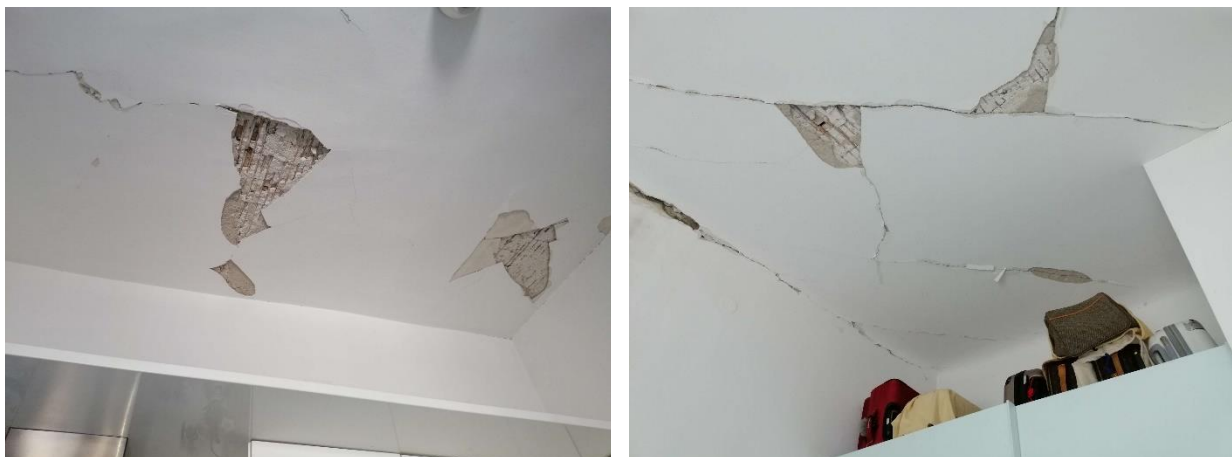
*Slika 4.15. Dijagonalne pukotine po cijeloj površini stropa*

Zbog svega navedenog te imajući u vidu i konstruktivno stari stropni sustav (često rješenje u vrijeme gradnje predmetne zgrade), a nastavno na genezu horizontalnih pukotina i razdvajanja stropova i nosivih zidova te uslijed jakih gibanja i pomaka stropova, stropovi su potpuno popucali dijagonalnim pukotinama.

Dijagonalne stropne pukotine ukazuju na odmak glavnih nosivih zidova od smjera dolaska potrebnog vala, odnosno od postojeći odmak od paralelne osi potresnog udara. Očito je da se zgrada (a time i stan) pomicao najviše u smjeru sjever-jug, ali sa blagim oscilacijama prema istok-zapad uvjetovane prostornim položajem zgrade u odnosu na širenje potresnog vala.

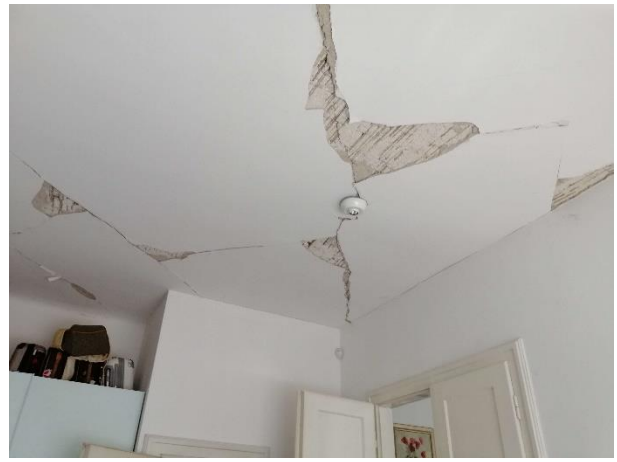
*Slika 4.16. Spavaća soba također ispunjena stropnim unakrsnim pukotinama*

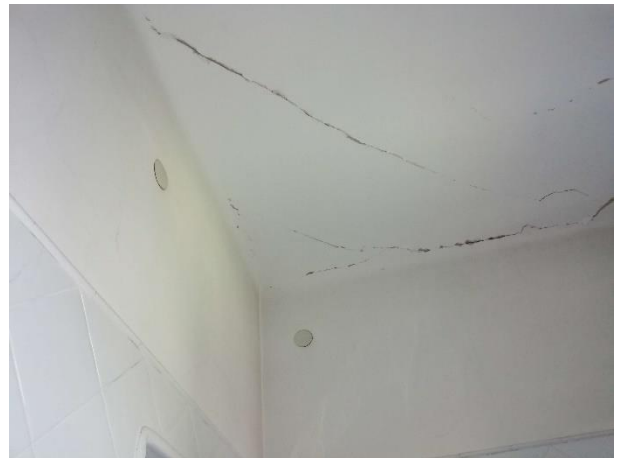
*Slika 4.17. Razvoj stropnih pukotina od kutova sobe prema sredini*

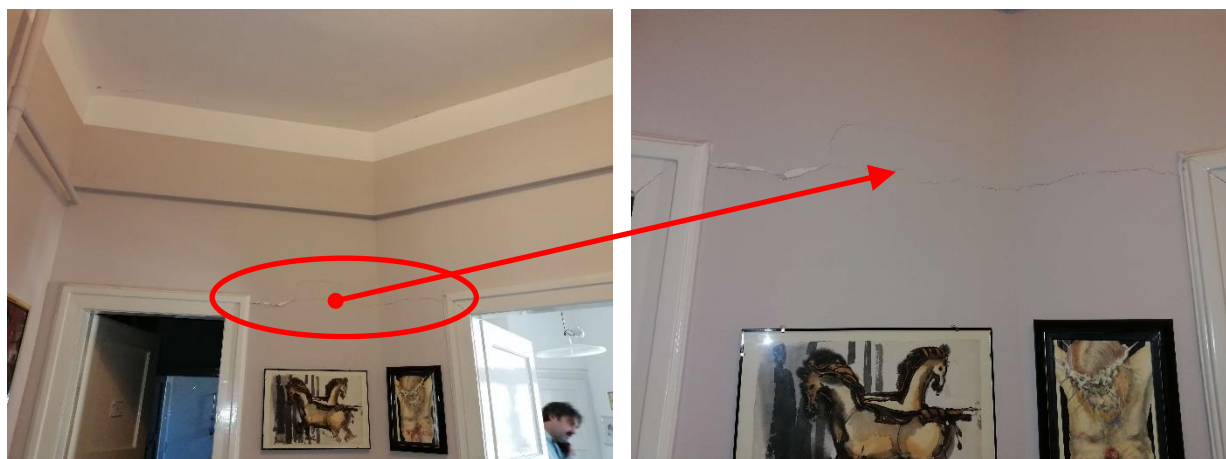
*Slika 4.21. Horizontalna pukotina na JI spoju nosivog zida*

Horizontalna pukotina vidljiva na slici nalazi se na unutarnjem jugoistočnom nosivom zidu stana, odnosno sjevernom nosivom zidu stana. Ta pukotina (slično kao i pukotina poduprtog nadvoja s početka rekognosciranja) nalazi se na jugoistočnom spoju dvaju nosivih zidova: sjevernog nosivog zida stana (smjer istok-zapad) te unutarnjeg glavnog nosivog zida etaže i stubišta (smjer sjever-jug). Pukotina je očito rezultat pomaka i udara zida sjever-jug prilikom potresnog udara. Mora se zaključiti kako je ova pukotina strukturalna i duboka (nipošto površinska) te da ulazi u sami integritet nosivog sustava spoja i time ga oslabljuje.

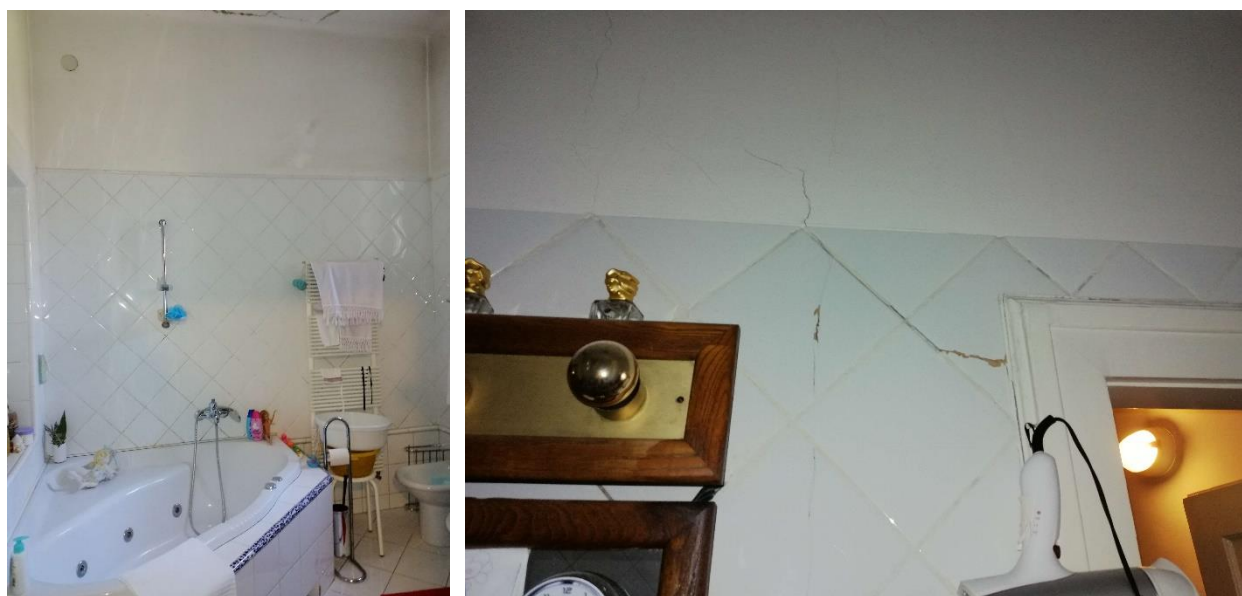
*Slika 4.22. Pukotinska oštećenja u kupaonici*

Oštećenja na zidovima kupaonice nastala su uslijed pomaka zidova u smjeru-sjever jug te su karaktera D3.

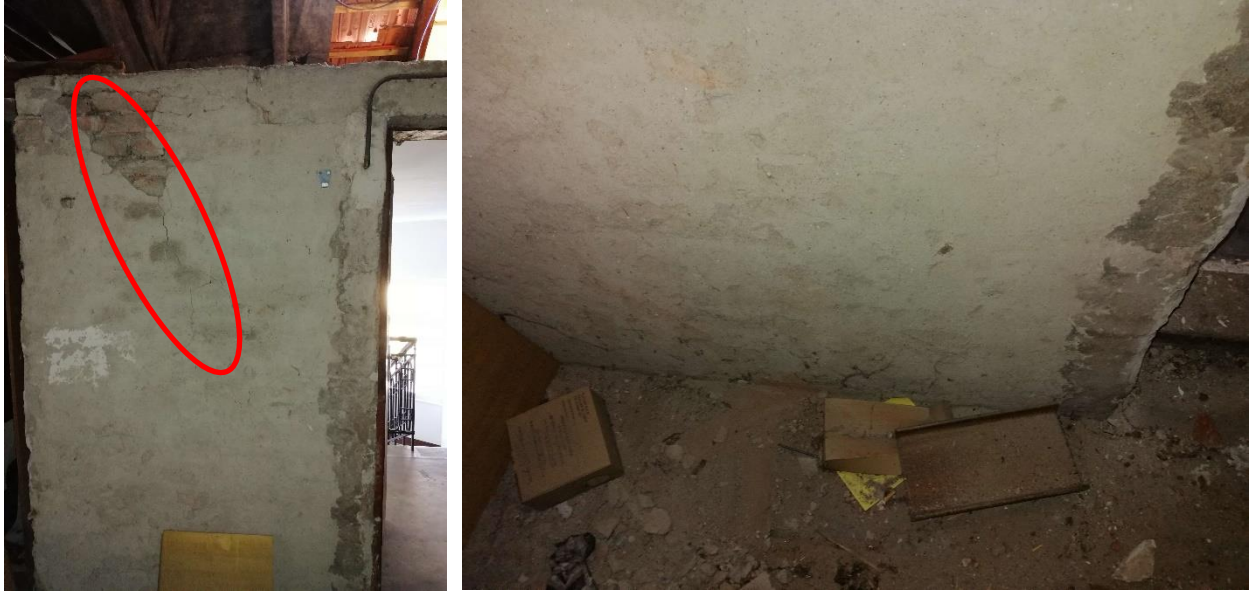
*Slika 4.27. Pregradni zid sa tavanskim stanom sa druge strane zida*

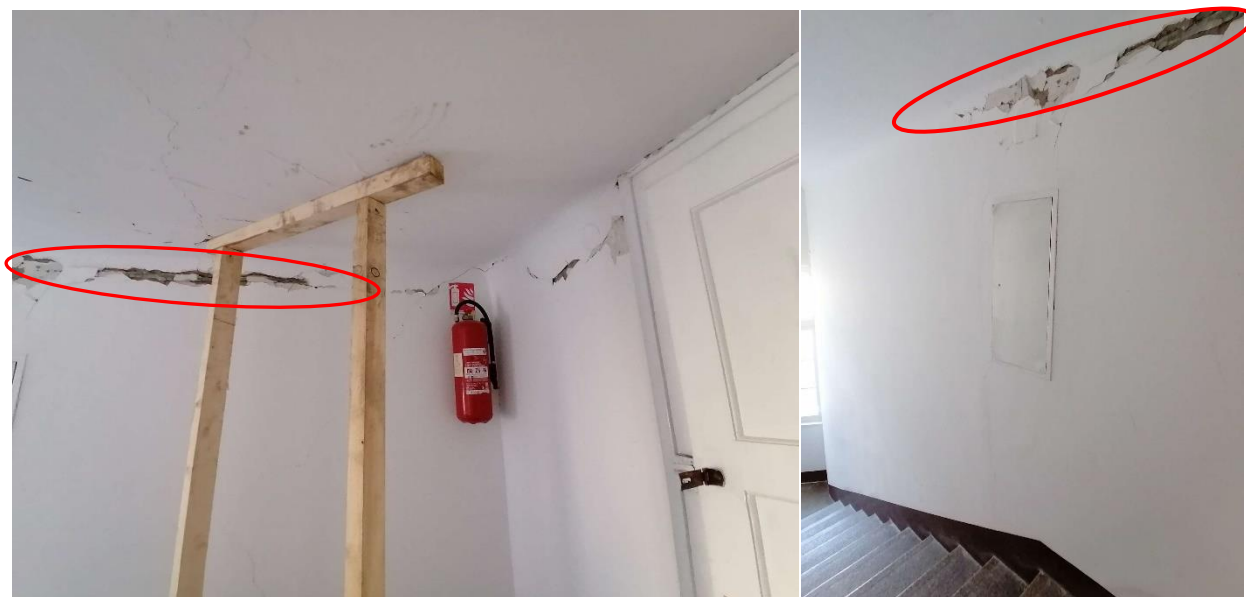
*Slika 4.34. Podupiranja na ulazu u potkrovlje; horizontalne pukotine*

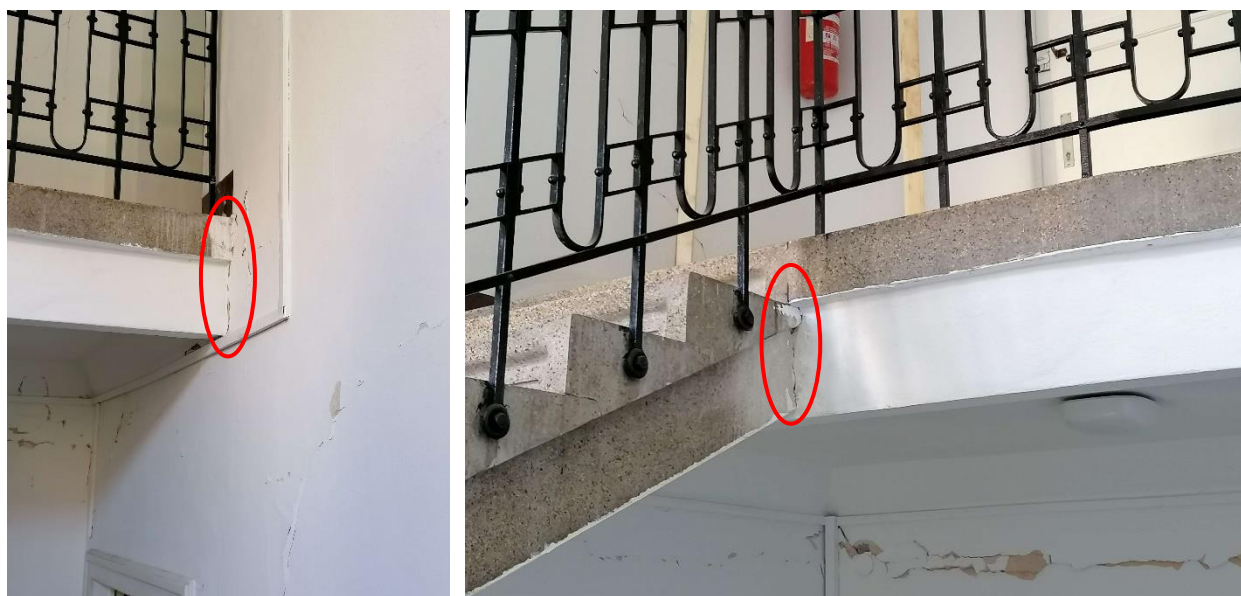
*Slika 4.35. Vertikalne pukotine na spojevima stubišnog kraka*

Nosivi sustav stubišnog kraka su čelični nosači (I-profil) koji su međusobno spojeni vijcima te upušteni u nosive zidove zgrade. Na originalnim nacrtima jasno se vide spojevi i načini izvedbe stubišnog kraka i podesta. U tom smislu, pukotinska oštećenja stubišnog kraka nisu kritične naravi ali svakako se predlaže ojačati stubišni krak sa dodatnim čeličnim profilima, poglavito u sredini raspona stubišnog kraka.
