Tehnička dijagnoza stana zgrade pogodene potresom uz prijedlog mjera sanacije

Master's thesis / Diplomski rad

**TEHNIČKA DIJAGNOZA STANA ZGRADE
POGOĐENE POTRESOM
UZ PRIJEDLOG MJERA SANACIJE**

U diplomskom radu je potrebno izraditi potpunu tehničku dijagnostiku stana zgrade stradale u potresu u Zagrebu u proljeće 2020. Potrebno je stan potpuno tehnički i statički pregledati, analizirati razinu oštećenja te uz prijedlog mjera sanacije dati i prijedlog radova na detaljnoj sanaciji.

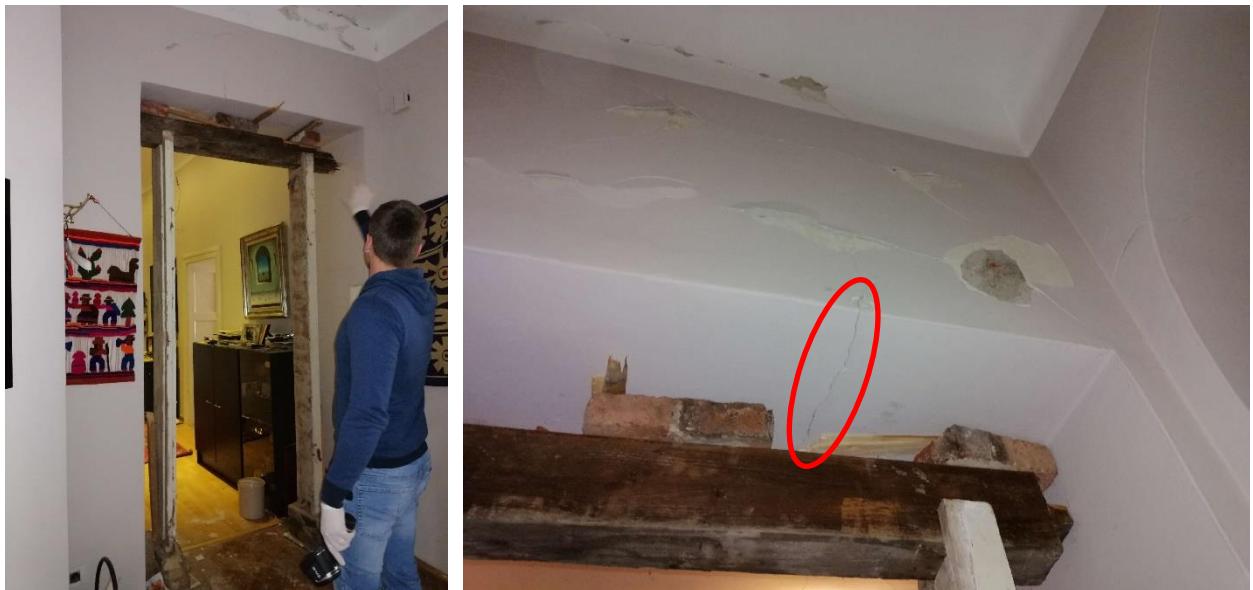
Odmah ulaskom u stan ističe se hitna mjera podupiranja grede (nadvoja) u oslabljenju zida, odnosno u konstruiranom prolazu hodnika. Konstrukcija iznad prolaza je vidno oštećena strukturalno, razvidna je poprečna pukotina poprijeko cijele konstrukcije.

Slika 4.3. Oštećenje nadvoja

Razina oštećenja ovog spoja svakako se može okarakterizirati sa D4-D5, tj. stupanj oštećenja koji značajno mijenja i narušava nosivu sposobnost konstrukcije dovodeći je do granice djelomičnog ili potpunog urušavanja osnovnih strukturalnih komponenti.

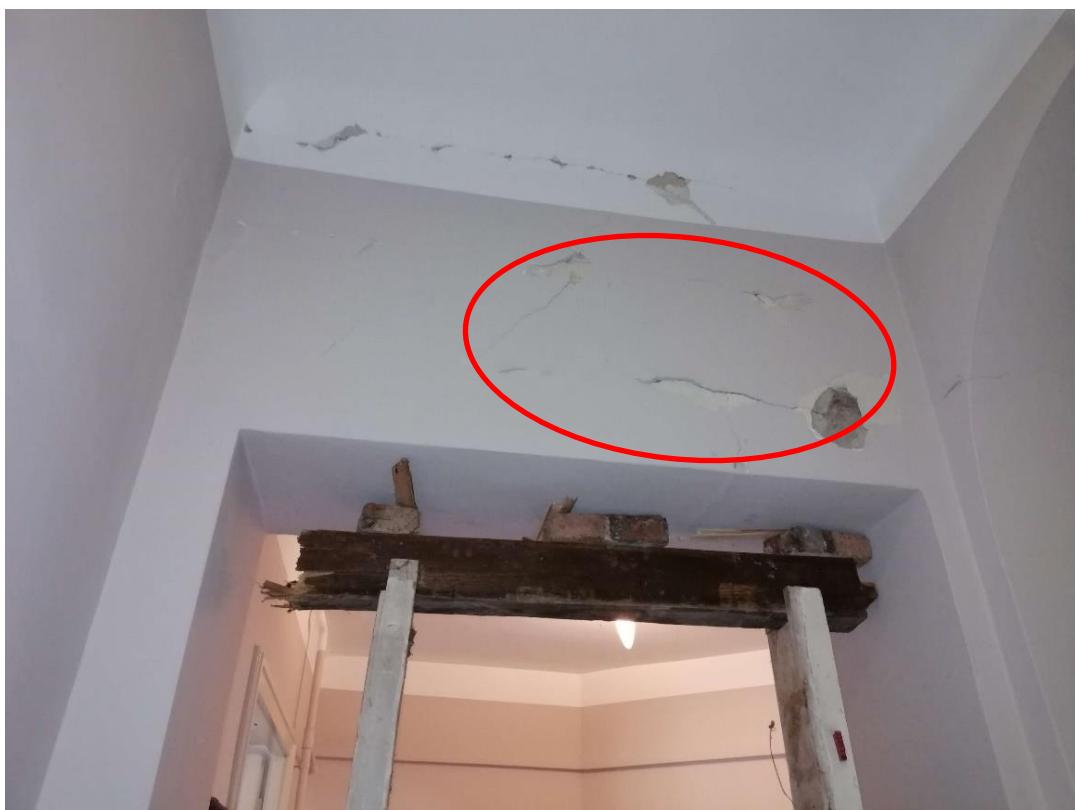
Slika 4.4. Pogled hodnikom u smjeru zapada prema oštećenom nadvoju

Jasno se može vidjeti ozbiljnost strukturne pukotine, odnosno da ona nije samo površinska, već prodite u strukturu same konstrukcije. Pošto ovaj nadvoj spaja dva međusobno okomita nosiva

zida, tj. nosivi zid stubišta koji je u smjeru sjever-jug te sjeverni poprečni zid stana (smjer istok-zapad), ovo oštećenje ozbiljno narušava spoj dviju nosivih konstrukcija a samim time i uporabljivost kompletног ziđa te predstavlja visok stupanj rizika. Potrebne su hitne i konstruktivne sanijske mjere kako bi se ovaj spoj učinio uporabljivim.

Pukotinski sustav u nadvoju dalje se nastavlja razvijati sve do stropa i u stropu što je indikator kompletног gubitka strukturalne homogenosti te razdvajanja unutar sustava.

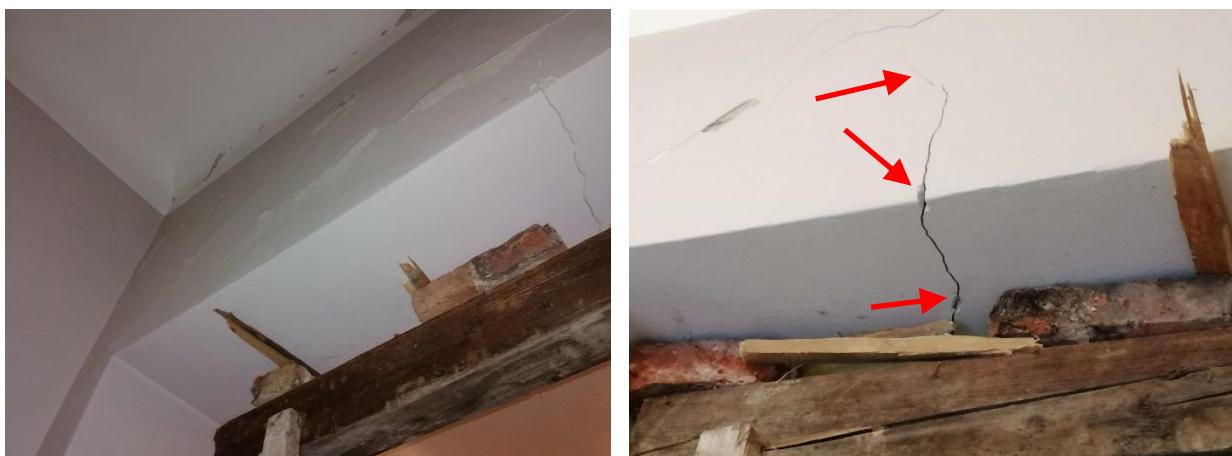
Slika 4.5. Jasno vidljiva struktura konstruktivne pukotine

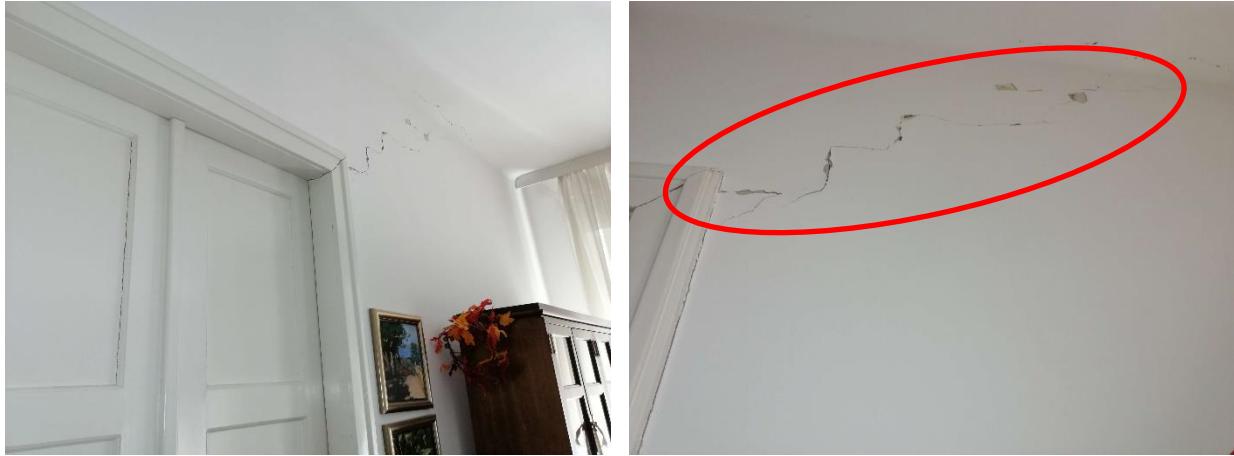
Slika 4.6. Pukotine u poprečnom nenosivom zidu

Jasno se vide dijagonalne pukotine na poprečnim pregradnim zidovima, odnosno na pregradnim zidovima građenim u smjeru sjever-jug. Pukotine ovakvog tipa karakteristične su za pregradne i nosive stijene paralelne sa širenjem potresnog vala.

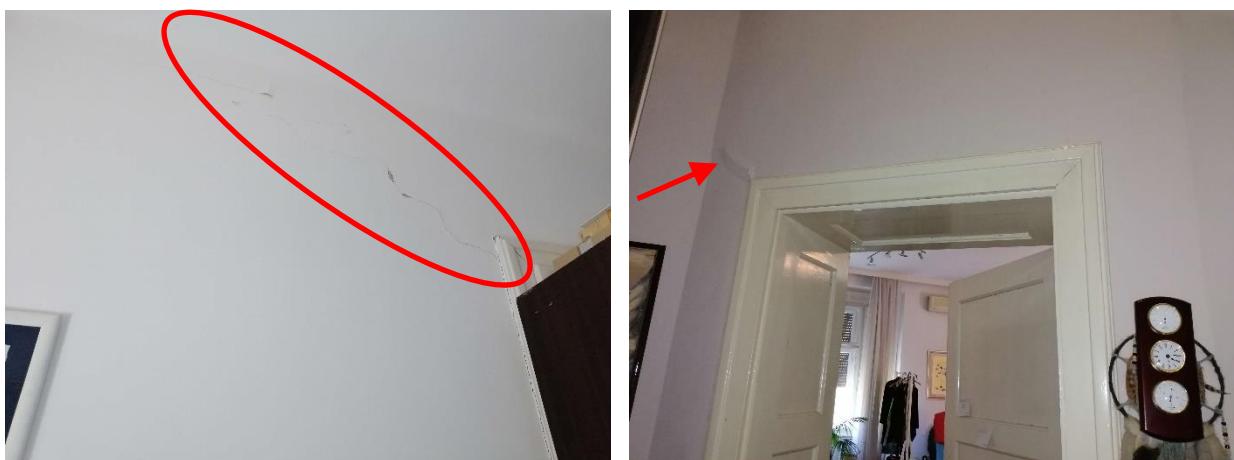
Slika 4.7. Nosivi zid u JI dijelu stana

Uslijed potresnog udara na vertikalnim stijenama zgrada (zidovi, pregradni zidovi, pregradne stijene) nastaje određen tip indikativnih pukotina koje se šire u određenom smjeru te su položene na specifičan način (Muhovec I.: Studija indikativnog pružanja pukotina na vertikalnim stijenama (VSP) koje su položene paralelno pravcu potresnog udara).

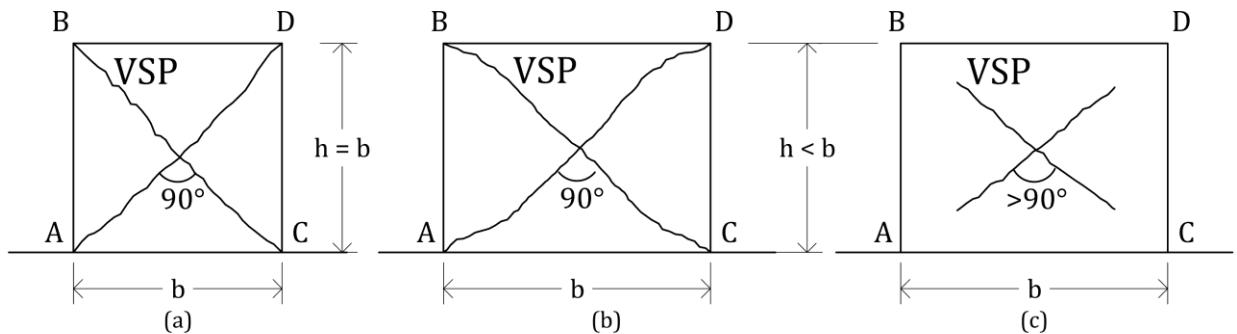
Slika 4.8. Pojava ukriženih pukotina.

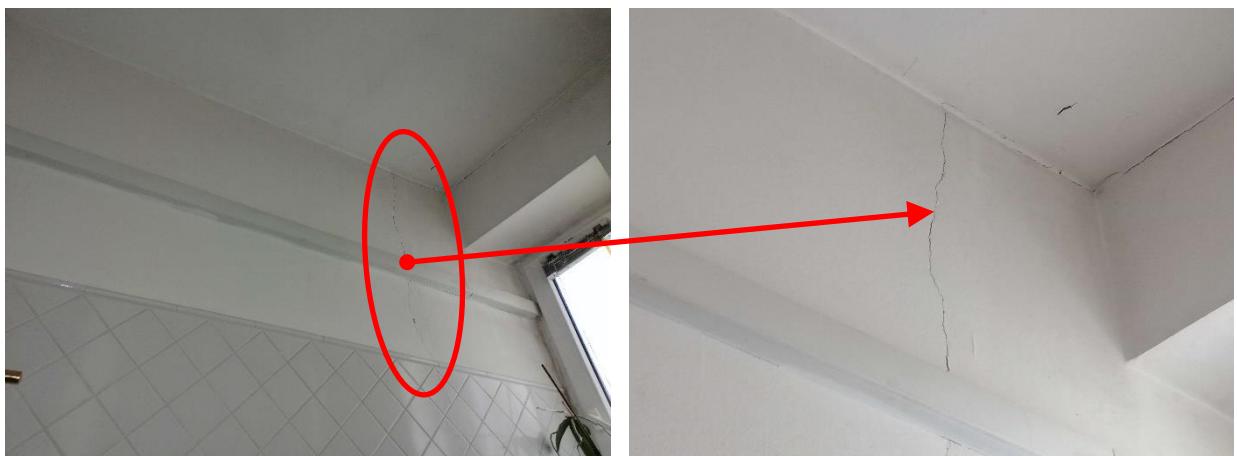
Vertikalna pukotina na sljedećoj slici nalazi se na vanjskom nosivom zidu, te i time njen karakter strukturalni. U načelu, pukotina se spušta sa stropa i nosivog zida te se njen uzrok može potražiti u zasebnom gibanju stropne ploče i stropnih elemenata od nosivog ziđa. Naime, stropni sustav ove zgrade je drveni, tj. drveni gredni nosači naslagani na nosive zidove. Drvo samo po

sebi je elastičnije od zidanih elemenata, dok je opeka kruća. Tijekom potresa oni poprimaju drugačije oscilacije i vibracije ali i pomake. U tom smislu, a kod ovako snažnog potresa, drveni se strop giba zasebno od nosivih zidova jer nije (kao današnje armiranobetonske konstrukcije) spregnut i ukrućen u nosivi vertikalni zid.

Slika 4.10. Vertikalne pukotine na vanjskim krajnjim nosivim zidovima

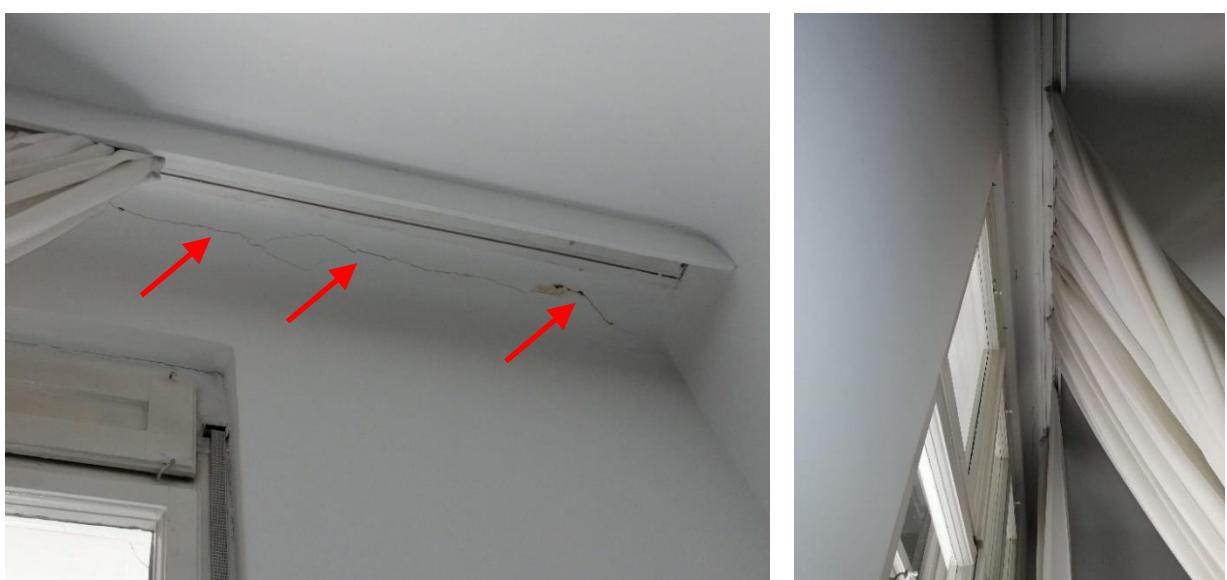
Slika 4.11. Spoj stropa i vanjskog nosivog zida

Horizontalne pukotine na spojevima nosivih zidova i stropova nastaju na sličan način kao i vertikalna pukotina ranije opisana. Jedina razlika je u tome što se pozicije uz južni vanjski nosivi zid (usmjeren istok-zapad) dok je zid sa vertikalnom pukotinom usmjeren u pravcu sjever-jug.

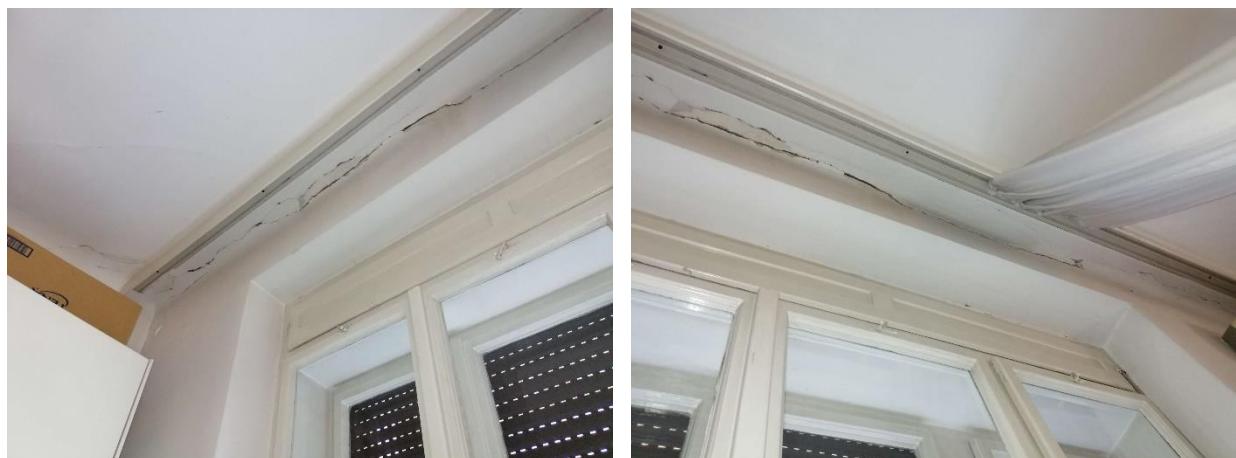
Slika 4.13. Spoj stropa i vanjskog nosivog zida, horizontalne pukotine

Položaj i orijentacija samog nosivog zida uvjetuje i pukotinski sustav koji će se na njoj stvoriti prilikom potresnog udara. U ovom slučaju, nosiva konstrukcija stropa gibala se u smjeru potresa te je kompletan stropni sustav udarao direktno na vanjski (i unutarnji) nosivi zid. Istim gibanjem i reakcijom zida nastalo je i razdvajanje, odnosno sustav horizontalnih pukotina uzduž spojeva stropa i zida.

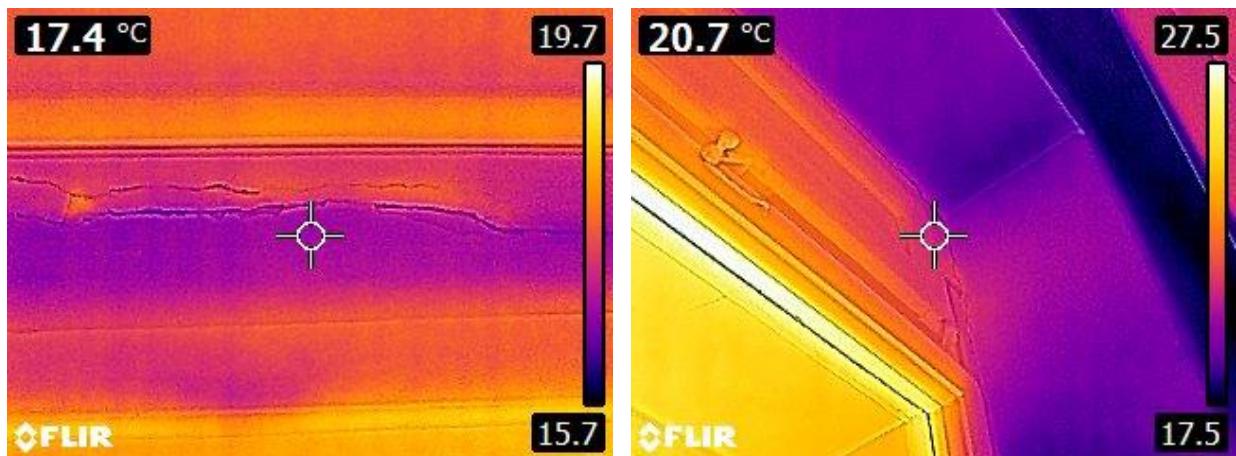
Slika 4.14. Pregled pukotina termovizijском kamerom

Nadalje, pregledom pukotina na vanjskom nosivom zidu termovizijском kamerom, primjetan je znatan pad temepeature na dijelu zida pokrivenog pukotinom (plavo-ljubičasta boja). Na temelju razlike u temperaturi u blizini i na pukotini, možemo zaključiti kako je pukotina duboka, tj nije površinska te zadire duboko u strukturu zida, a vjerojatno i na drugu (vanjsku) stranu zgrade. Time također se mogu potkrijepiti indicije o teško oštećenoj strukturi nosivog sustava stana/zgrade.

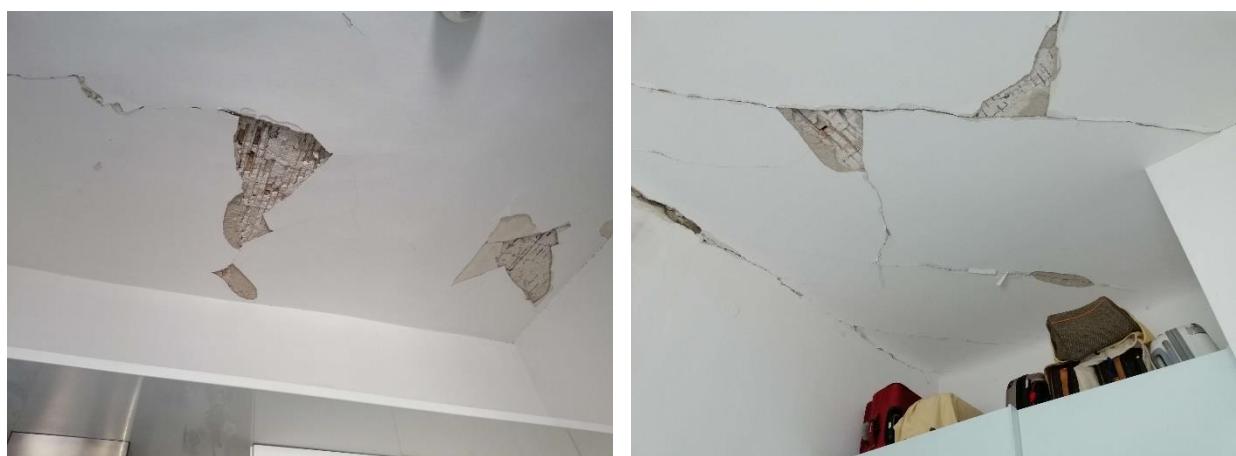
Slika 4.15. Dijagonalne pukotine po cijeloj površini stropa

Zbog svega navedenog te imajući u vidu i konstruktivno stari stropni sustav (često rješenje u vrijeme gradnje predmetne zgrade), a nastavno na genezu horizontalnih pukotina i razdvajanja stropova i nosivih zidova te uslijed jakih gibanja i pomaka stropova, stropovi su potpuno popucali dijagonalnim puktinama.

Dijagonalne stropne pukotine ukazuju na odmak glavnih nosivih zidova od smjera dolaska potresnog vala, odnosno od postojeći odmak od paralelne osi potresnog udara. Očito je da se zgrada (a time i stan) pomicao najviše u smjeru sjever-jug, ali sa blagim oscilacijama prema istok-zapad uvjetovane prostornim položajem zgrade u odnosu na širenje potresnog vala.

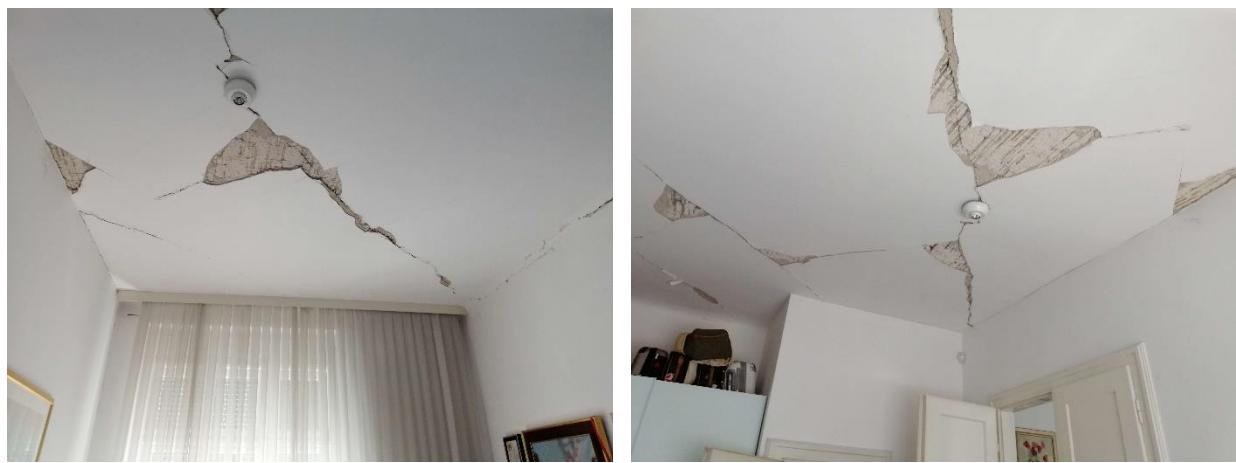
Slika 4.16. Spavaća soba također ispunjena stropnim unakrsnim pukotinama

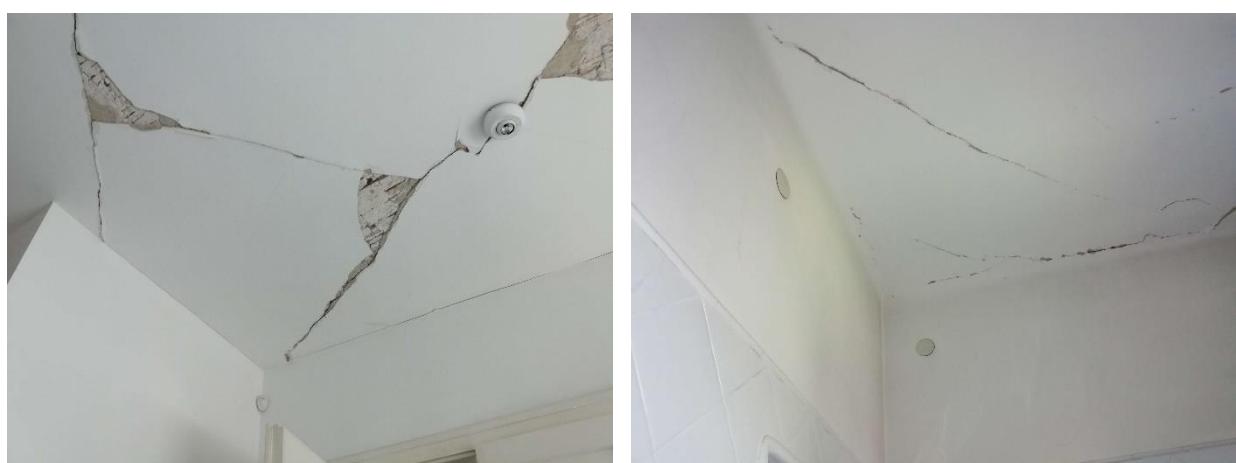
Slika 4.17. Razvoj stropnih pukotina od kuta sobe prema sredini

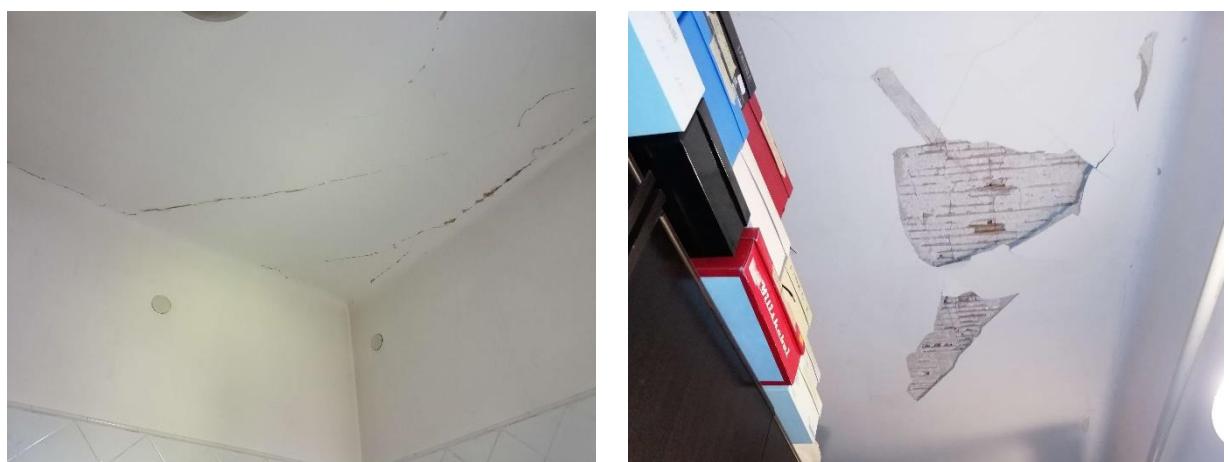
Slika 4.18. Teška strukturalna oštećenja te opadanja velikih količina žbuke sa stropova

Takav tip pukotinskih oštećenja vidljiv je uzduž cijelog stana. Stropna oštećenja ovakvog tipa posebno su visokog rizika jer ukazuju na potpuni gubitak integriteta konstrukcije stropa. Naime, horizontalne pukotine ukazuju na odvajanja stropova od horizontalnog i vertikalnog nosivog sustava, dok križne pukotine (stropne dijagonale) indikativno ukazuju na gubitak strukturalnog integriteta samog stropa.

Sva gore opisana stropna pukotinska oštećenja, odvajanja stropnih ploča, gubitak integriteta nosive konstrukcije (vertikalne i horizontalne) nedvosmisleno ukazuje na razinu oštećenja D4-D5, tj. stupanj oštećenja koji značajno mijenja i narušava nosivu sposobnost konstrukcije dovodeći je do granice djelomičnog ili potpunog urušavanja osnovnih strukturalnih komponenti.

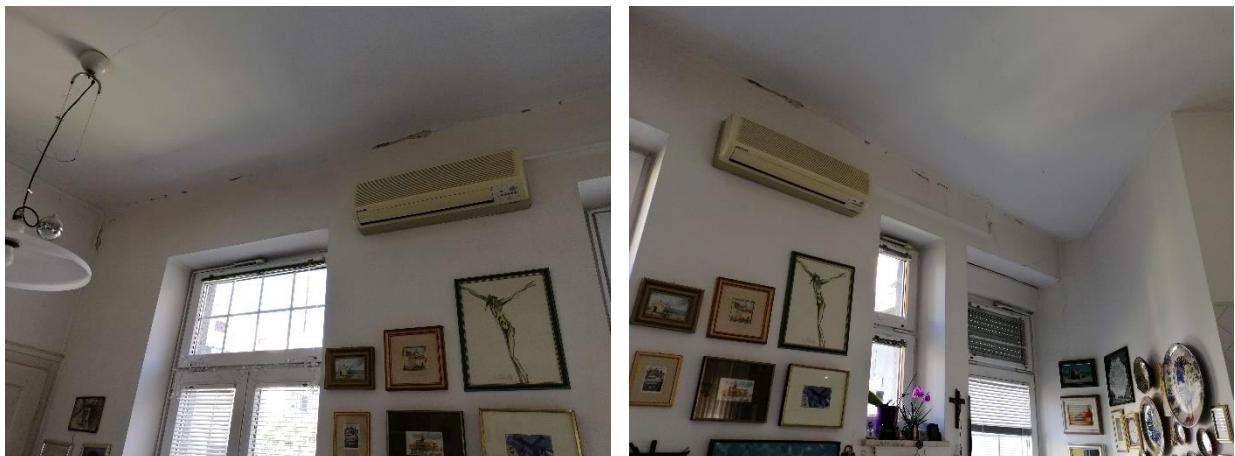
Slika 4.19. Horizontalne pukotine uzduž vanjskog nosivog zida

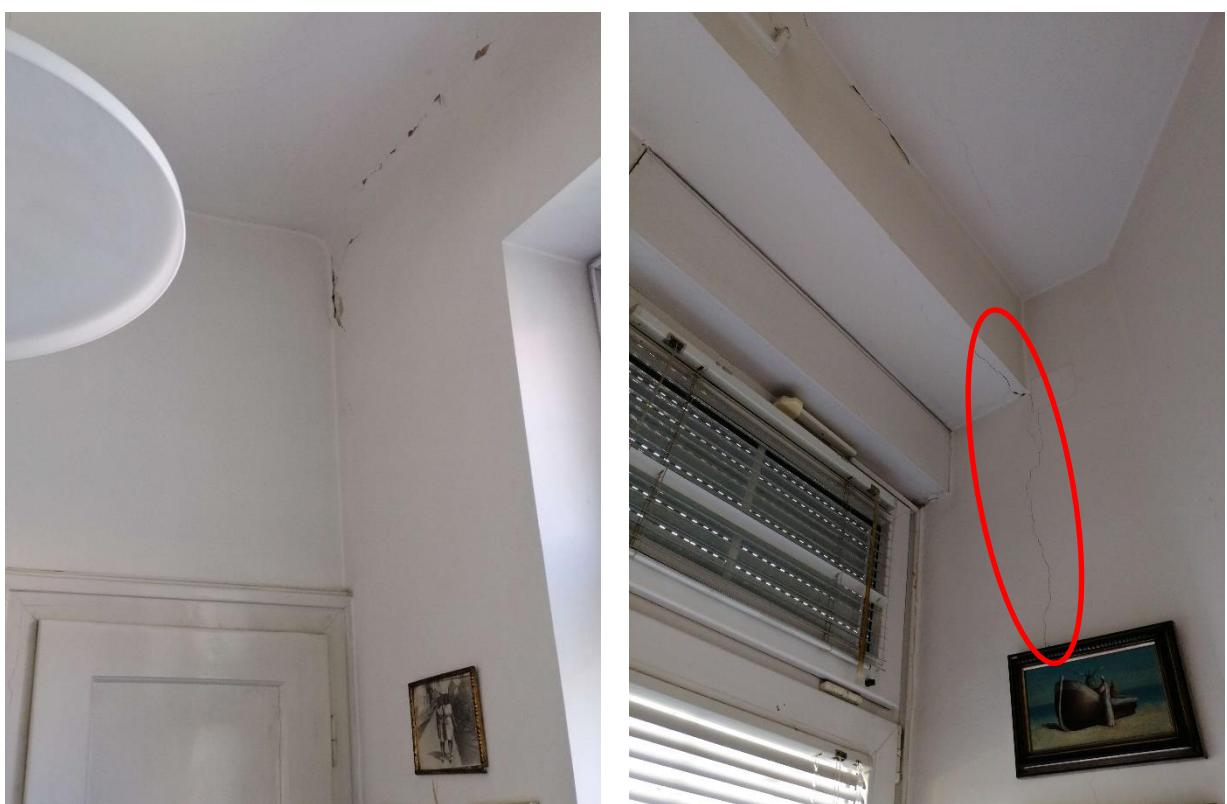
Slika 4.20. Spoj vertikalne i horizontalne pukotine; vanjski nosivi zid

Spoj horizontalne i vertikalne pukotine ukazuje na odvajanje poprečnog zida smjera sjever-jug od vanjskog nosivog južnog zida. Ta vrsta pukotine potvrđuje i smjer gibanja potresa kao i orijentaciju glavnog nosivog sustava zgrade koji je odmaknut za nekoliko stupnjeva od pravca udara potresnog vala. Gibanje pregradnih zidova uvjetovalo je odvajanje strukture zida od spoja sa nosivim zidom te gubitka strukturalnog integriteta tog spoja.

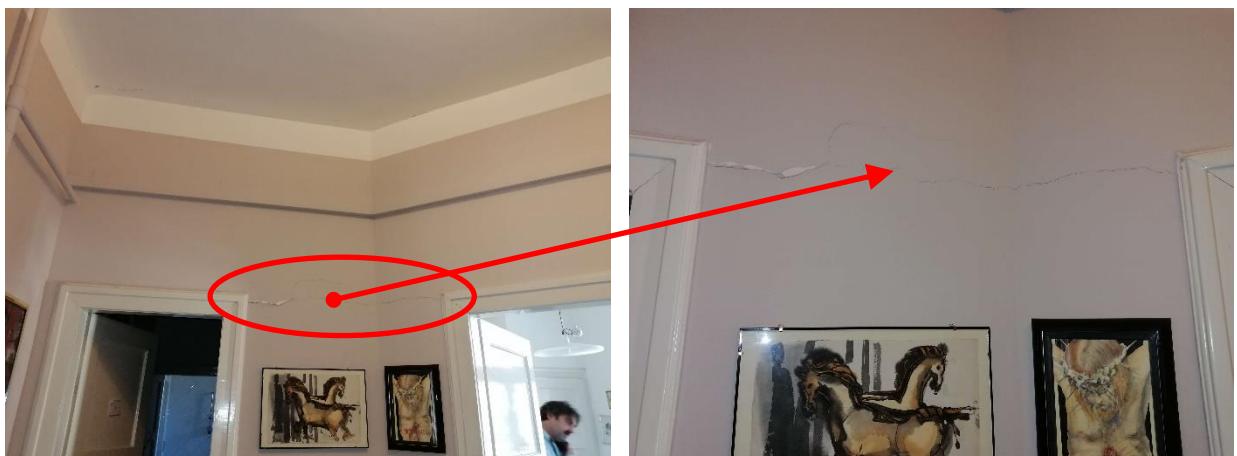
Slika 4.21. Horizontalna pukotina na JI spoju nosivog zida

Horizontalna pukotina vidljiva na slici nalazi se na unutarnjem jugoistočnom nosivom zidu stana, odnosno sjevernom nosivom zidu stana. Ta pukotina (slično kao i pukotina poduprtog nadvoja s početka rekognosciranja) nalazi se na jugoistočnom spoju dvaju nosivih zidova: sjevernog nosivog zida stana (smjer istok-zapad) te unutarnjeg glavnog nosivog zida etaže i stubišta (smjer sjever-jug). Pukotina je očito rezultat pomaka i udara zida sjever-jug prilikom potresnog udara. Mora se zaključiti kako je ova pukotina strukturalna i duboka (nipošto površinska) te da ulazi u sami integritet nosivog sustava spoja i time ga oslabljuje.

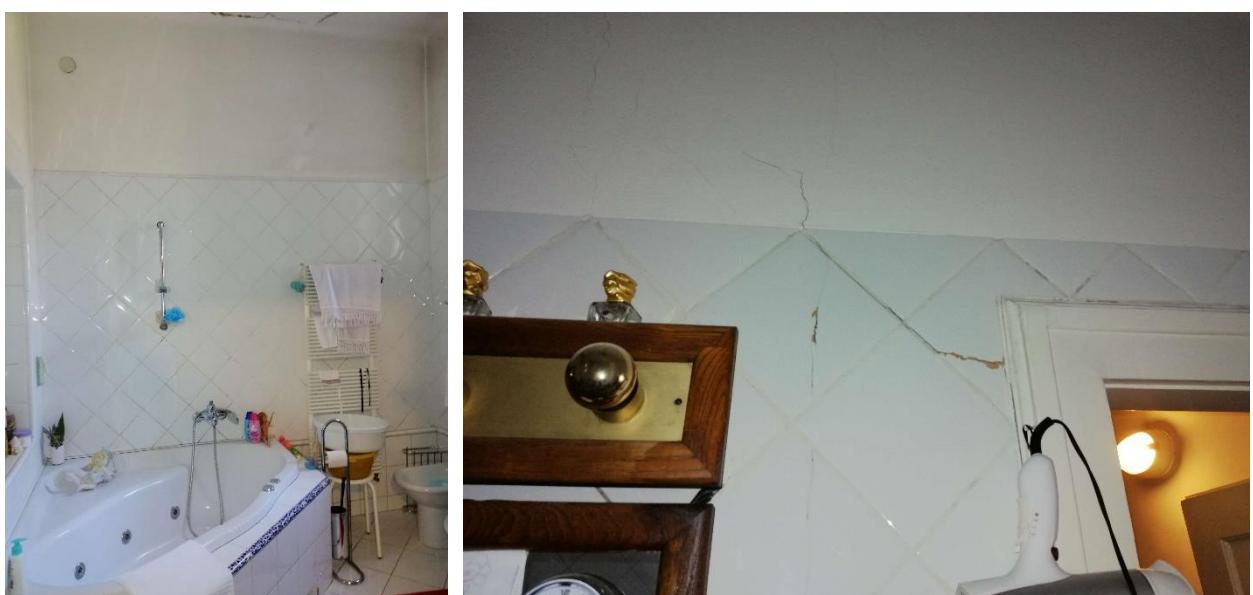
Slika 4.22. Pukotinska oštećenja u kupaonici

Oštećenja na zidovima kupaonice nastala su uslijed pomaka zidova u smjeru-sjever jug te su karaktera D3.

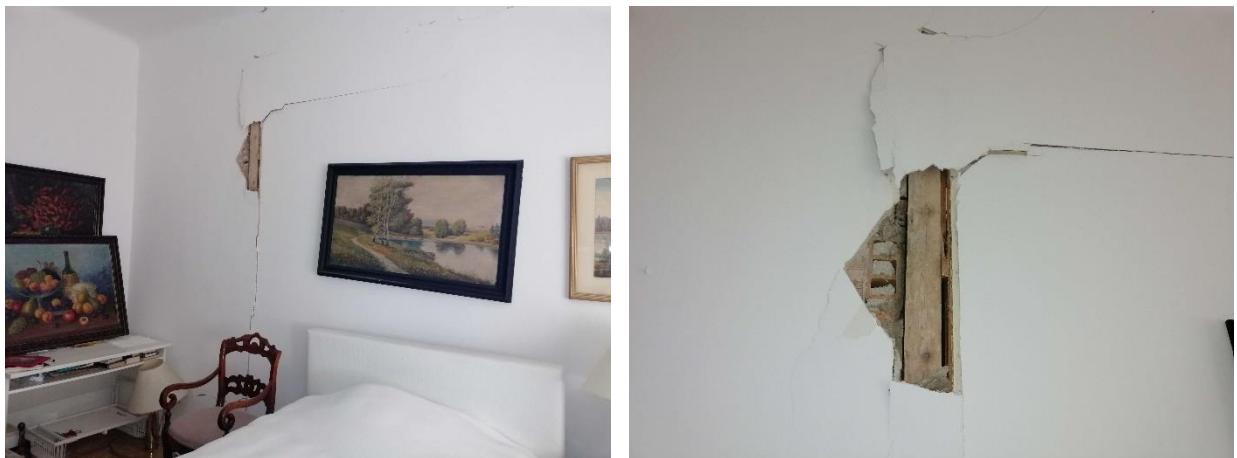
Slika 4.23. Poprijeko ispucani pregradni zid

Doslovno su svi pregledani pregradni zidovi strukturalno stradali u potresu. Oštećenja u pregradnim zidovima prelaze poprijeko poprečnog presjeka, duboka su i strukturalna. Oštećen je sam integritet pregradnog sustava te homogenost izgrađenog ziđa.

Karakter oštećenja pregradnih zidova ocjenjuje se razredom D4 jačine oštećenja.

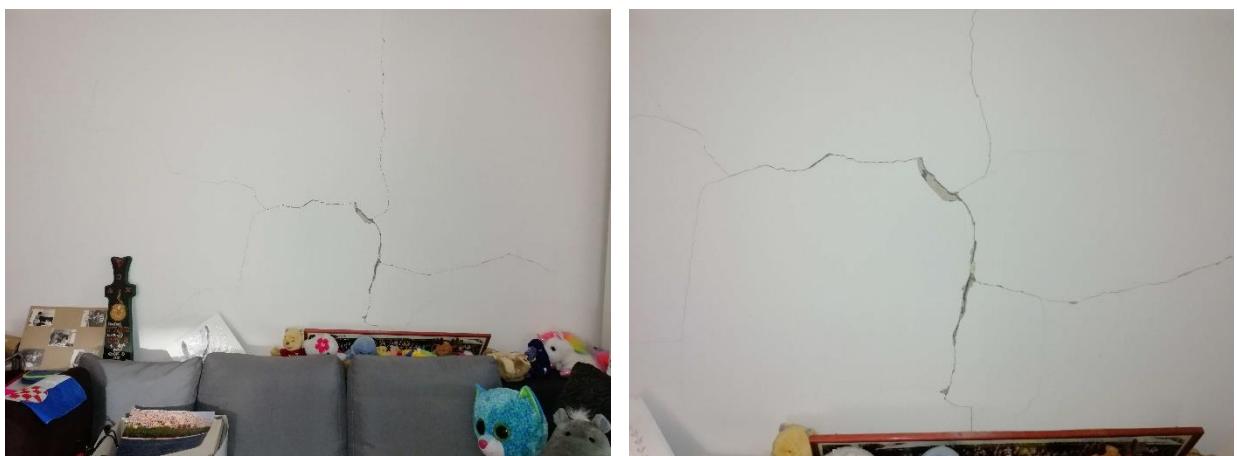
Slika 4.24. Pukotinski sustav na pregradnim zidovima

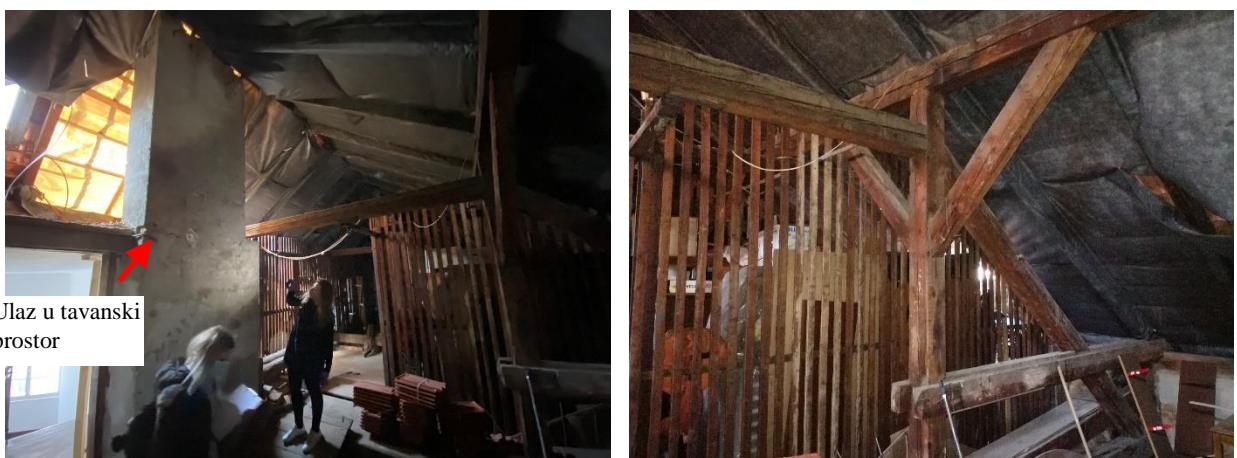
Slika 4.26. Oštećeni i odlomljeni dimnjak te nosiva konstrukcija krovišta

Pregledom tavanskog prostora uočena su znatna oštećenja na svakom pojedinom dimnjaku. Iako su dimnjaci srušeni na razini krovnih ploha, oni i dalje predstavljaju neposrednu opasnost za zgradu i stanare. Naime, detaljnim pregledom uočile se mnoštvo strukturalnih horizontalnih pukotina duž svi stranica dimnjaka i to na svakom pojedinom pregledanom dimnjaku.

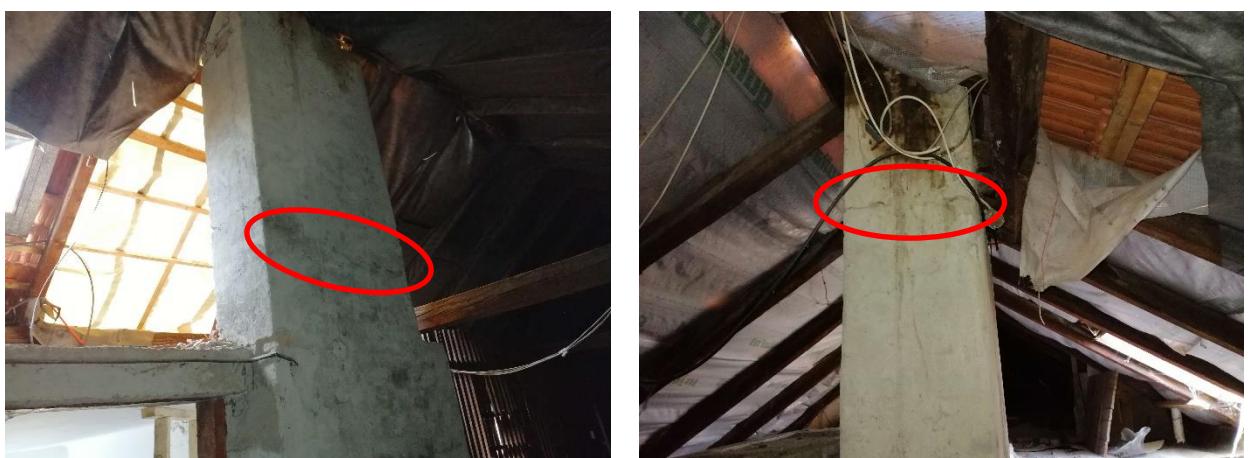
Slika 4.28.. Pukotinska oštećenja dimnjaka ispod krovne površine

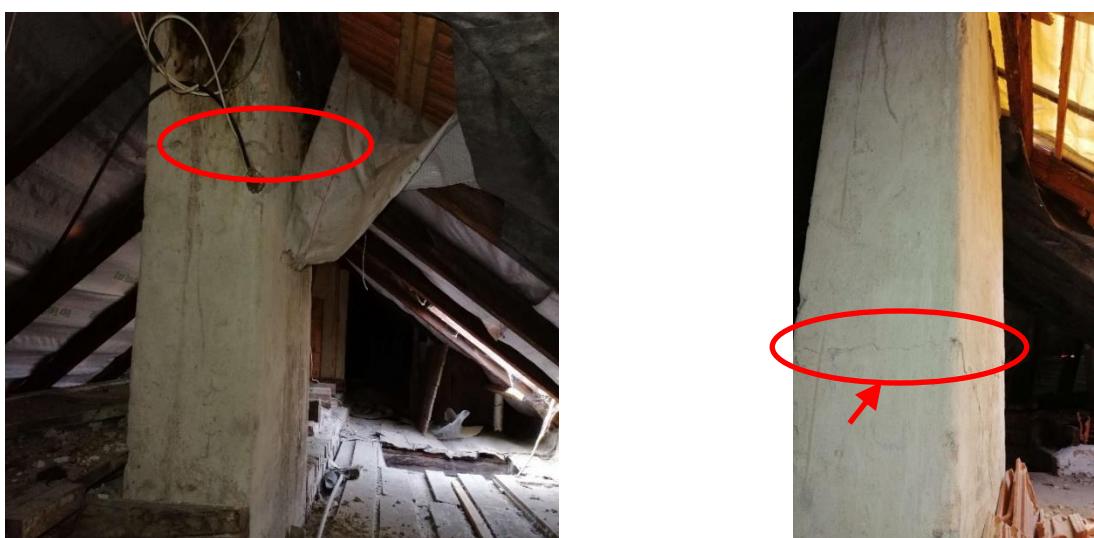
Slika 4.29. Horizontalna puknuća po visini dimnjaka

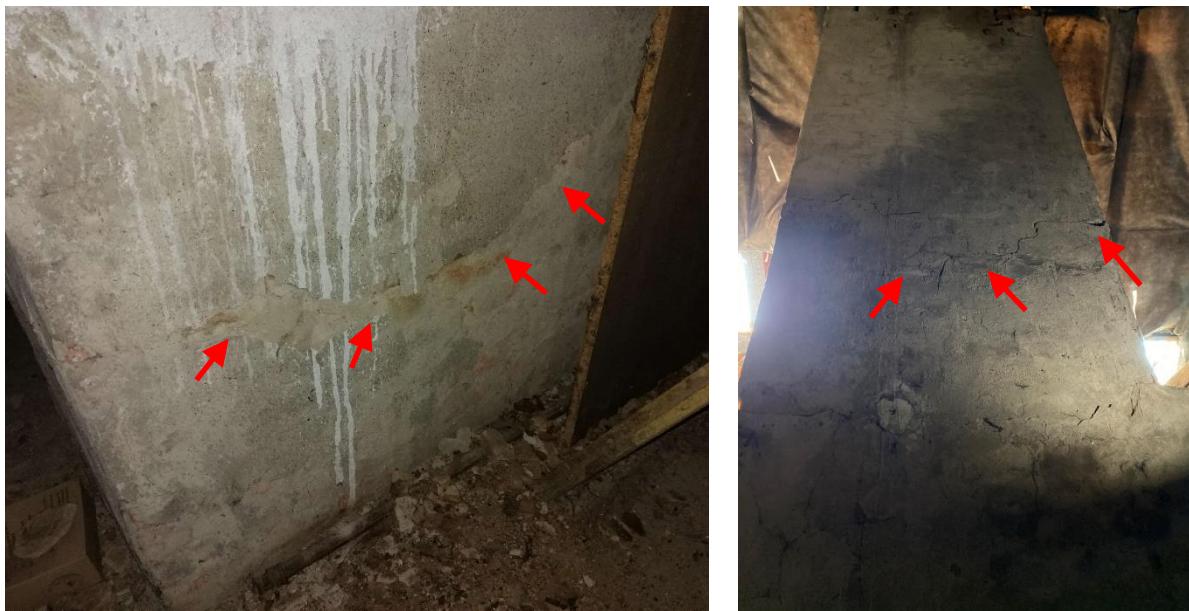
Slika 4.30. Dijagonalne i horizontalne pukotine na dimnjaku

Nadalje, dijagonalne pukotine uočene na sjevernom dimnjaku upućuju na oštećenja u samoj strukturi dimnjaka te na odvajanje vezivnog materijala te gubitak spoja opeke od koje je građen dimnjak. Također se duboka horizontalna oštećenja mogu vidjeti na dimnjaku na slici lijevo. Evidentno je da je dimnjak na tom mjestu pretrpio znatna strukturalna oštećenja koja prodiru u sami integritet njegovog nosivog sustava. Takvi dimnjaci, jednako kao i oni ranije prikazani, predstavlja neposrednu i trenutnu opasnost, nije stabilan ni siguran te bi ga u najkraćem vremenskom razdoblju trebalo ukloniti i zamjeniti novim, modernim sustavom dimnjaka, a sve prema trenutnim i važećim standardima i normama.

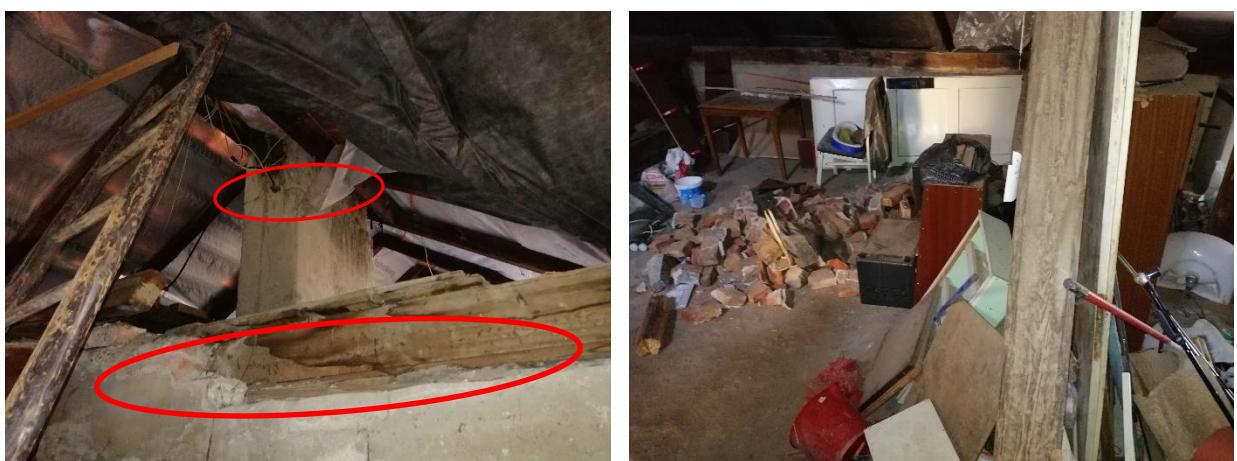
Slika 4.31. Oštećeno kroviste i odlomljeni dijelovi i oštećenja nastalom u trenutku potresa

Zaključno, i pokrovni sustav je pretrpio znatna oštećenja te ga je potrebno u što kraćem roku sanirati te zamjeniti novim pokrovom. Osim toga, tu priliku je potrebno iskoristiti za pravilno pokrivanje cijele krovne konstrukcije, sa novim letvama i kontraletvama te sanirati dijelove tavanu koji su vidno oštećeni (pregradni zidovi, podovi-izolacija, nova podna obloga itd.).

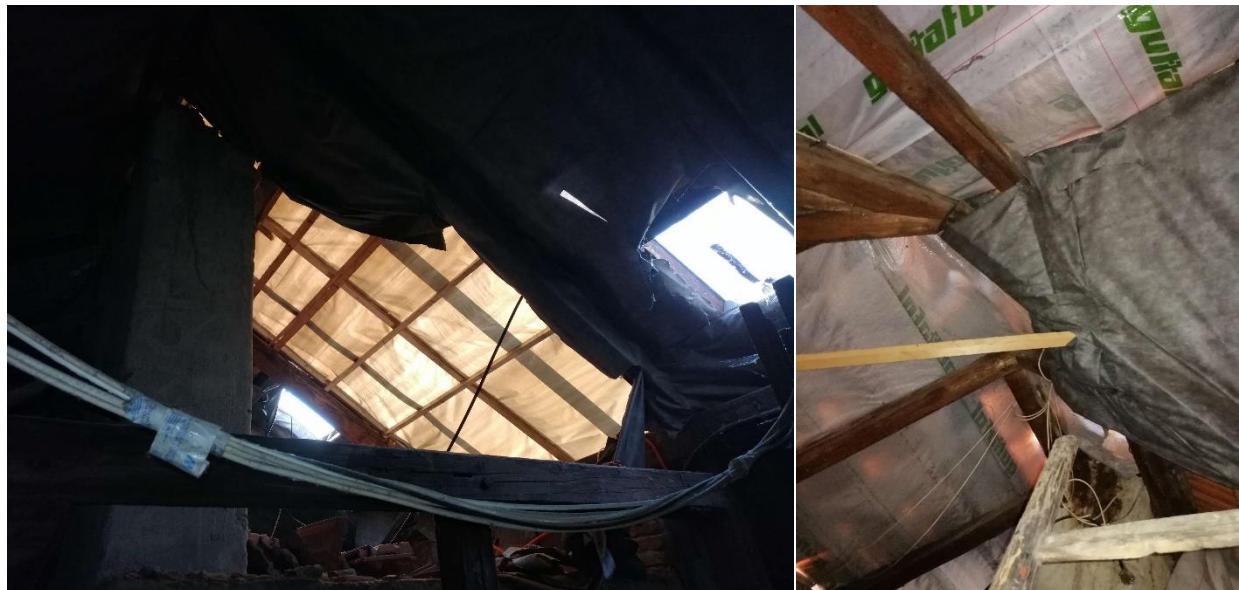
Slika 4.32. Oštećene krovne plohe, potrebna zamjena krovnog pokrova te adekvatna i stručna sanacija

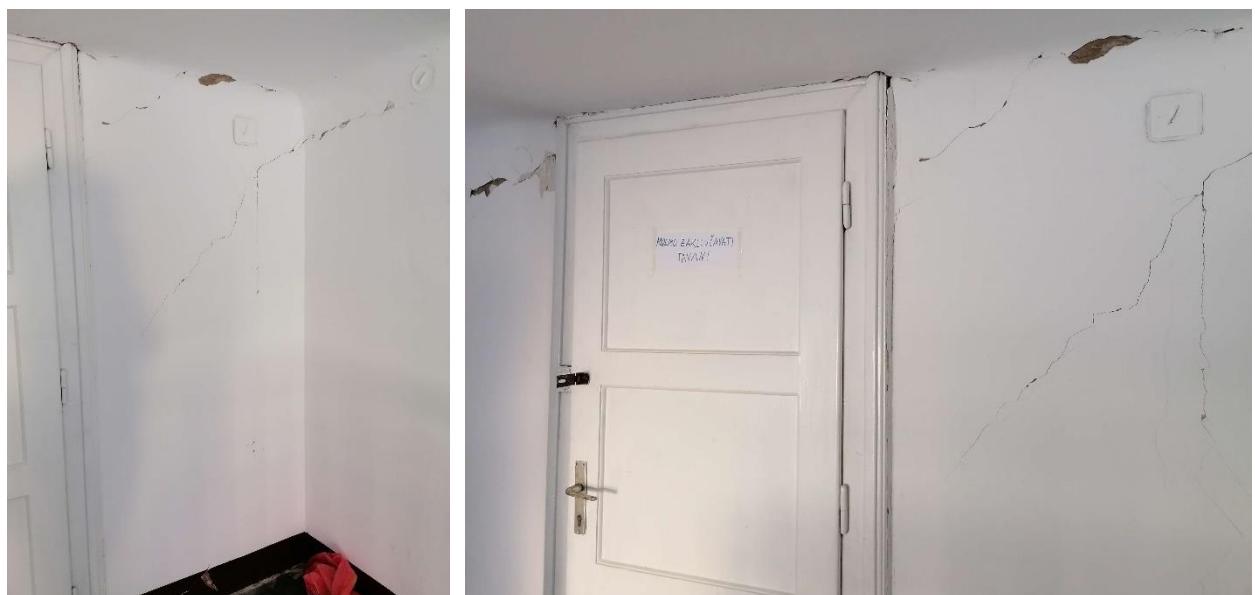
Slika 4.33. Pukotine po nosivim zidovima stubišta

Pregledom zajedničkog prostora stubišta, detektirane su pukotine koje imaju jednak i slični karakter onima u predmetnom stanu. Jasno su u najvišim etažama detektirana odvajanja stropnih ploča

od vertikalnog nosivog sustava kao i križni i dijagonalni pukotinski sustav na nosivim zidovima. Evidentno je, da je prostor stubišta pretrpio također znatna oštećenja te će ga biti potrebno sanirati sustavno, kao dio jedne cjeline (zgrade).

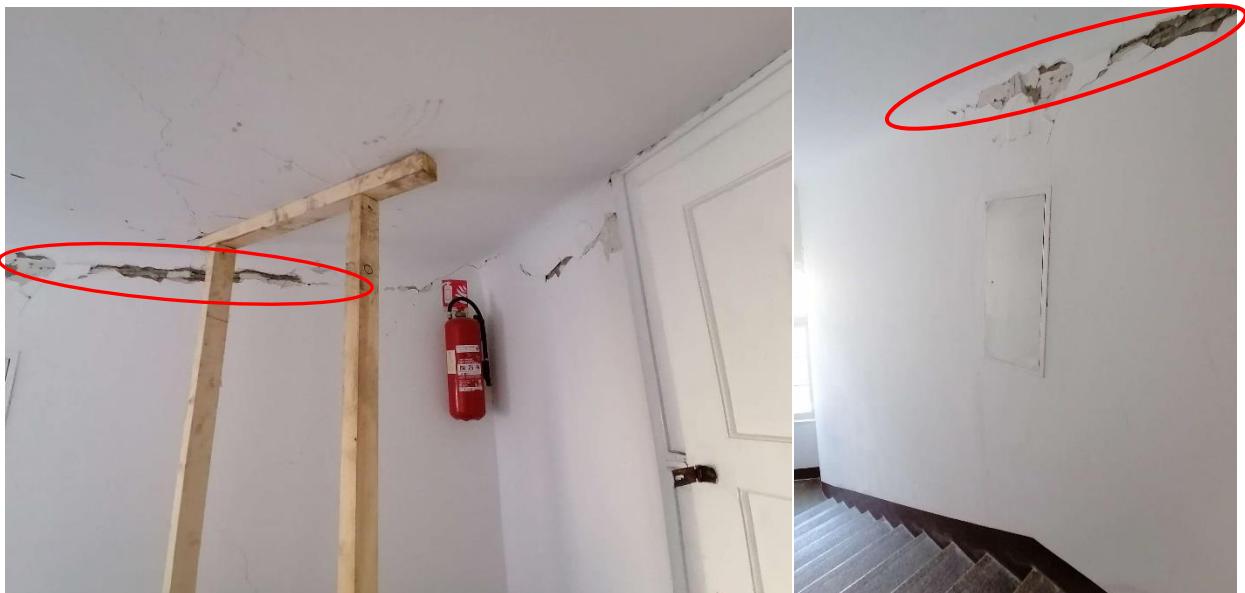
Slika 4.34. Podupiranja na ulazu u potkrovje; horizontalne pukotine

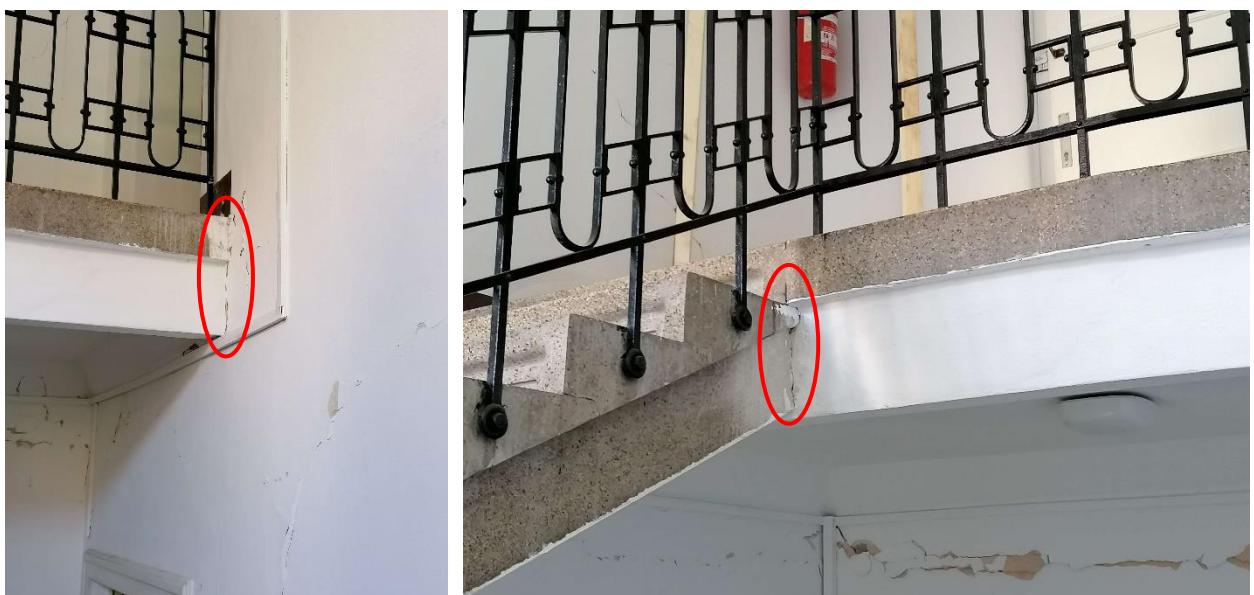
Slika 4.35. Vertikalne pukotine na spojevima stubišnog kraka

Nosivi sustav stubišnog kraka su čelični nosači (I-profili) koji su međusobno spojeni vijcima te upušteni u nosive zidove zgrade. Na orginalnim nacrtima jasno se vide spojevi i načini izvedbe stubišnog kraka i podesta. U tom smislu, pukotinska oštećenja stubišnog kraka nisu kritične naravi ali svakako se predlaže ojačati stubišni krak sa dodatnim čeličnim profilima, poglavito u sredini raspona stubišnog kraka.

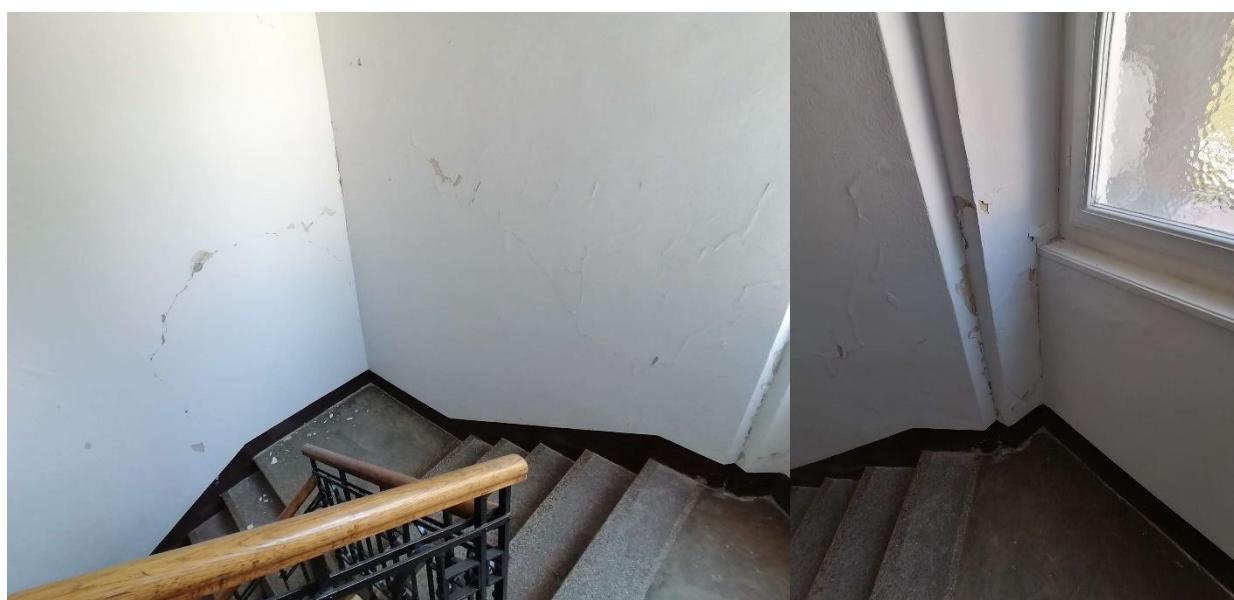
Slika 4.37. Površinska oštećenja na nosivim zidovima stubišnog prostora

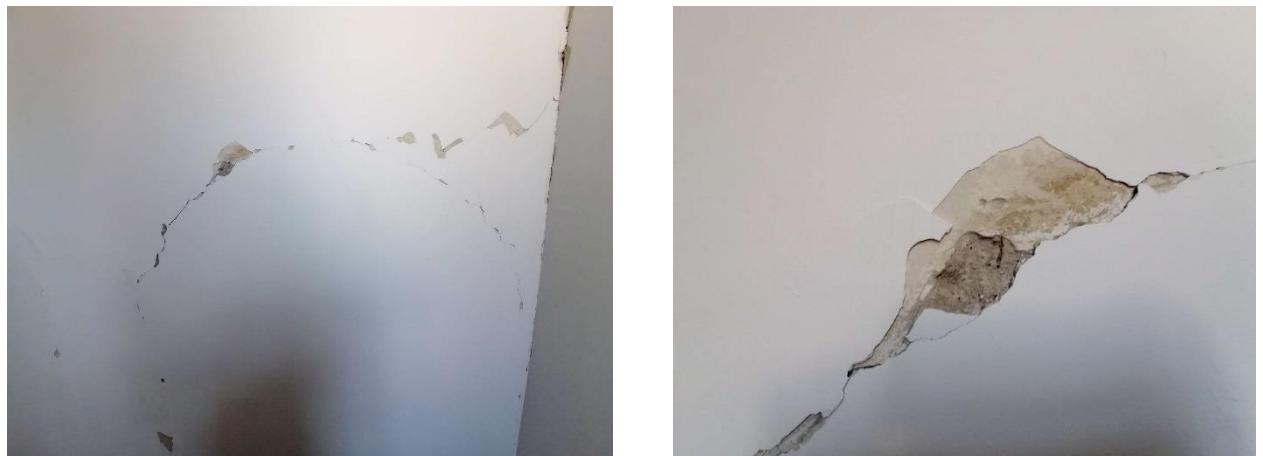
Slika 4.38. Duboke zidne pukotine na mjestima nekadašnjih otvora (lučni otvori se iscrtavaju pukotinskim oštećenjem)
