Tehnička dijagnoza stana zgrade pogodene potresom uz prijedlog mjera sanacije

Master's thesis / Diplomski rad

**TEHNIČKA DIJAGNOZA STANA ZGRADE
POGOĐENE POTRESOM
UZ PRIJEDLOG MJERA SANACIJE**

U diplomskom radu je potrebno izraditi potpunu tehničku dijagnostiku stana zgrade stradale u potresu u Zagrebu u proljeće 2020. Potrebno je stan potpuno tehnički i statički pregledati, analizirati razinu oštećenja te uz prijedlog mjera sanacije dati i prijedlog radova na detaljnoj sanaciji.

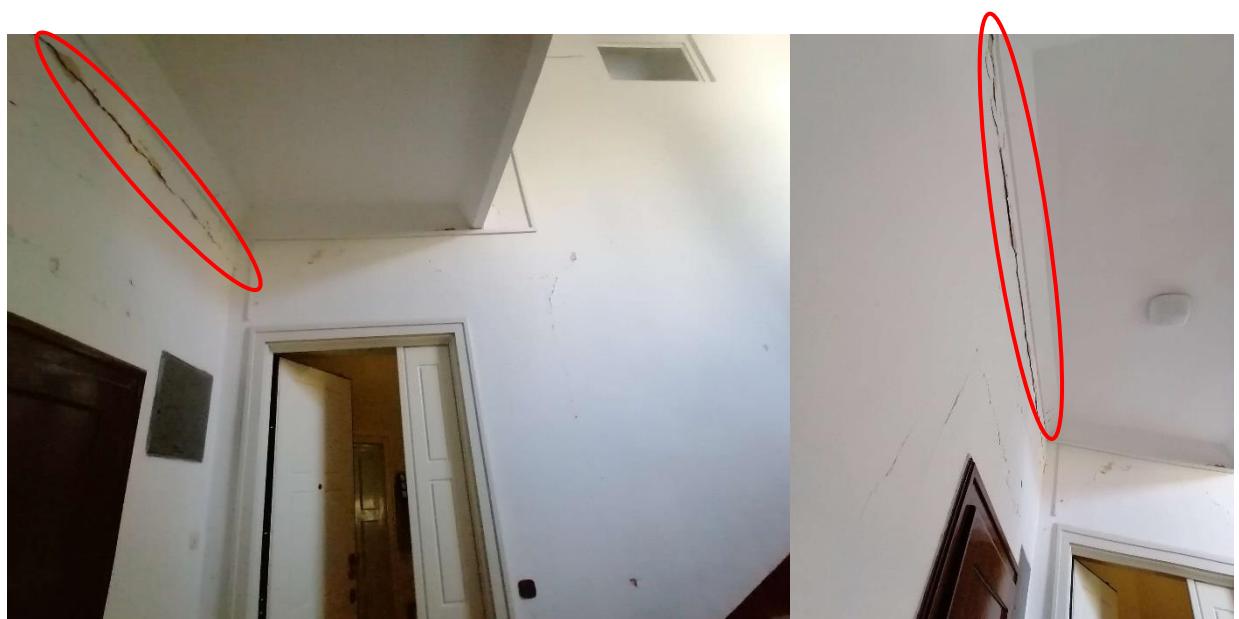
Slika 4.39. Već karakteristične horizontalne pukotine na spojevima zidova i stropova

Uzduž cijelog stubišta mogu se vidjeti karakteristične horizontalne pukotine koje opet upućuju na odvajanja sustava strop-zid te duboka strukturalna oštećenja na predmetnim zidovima.

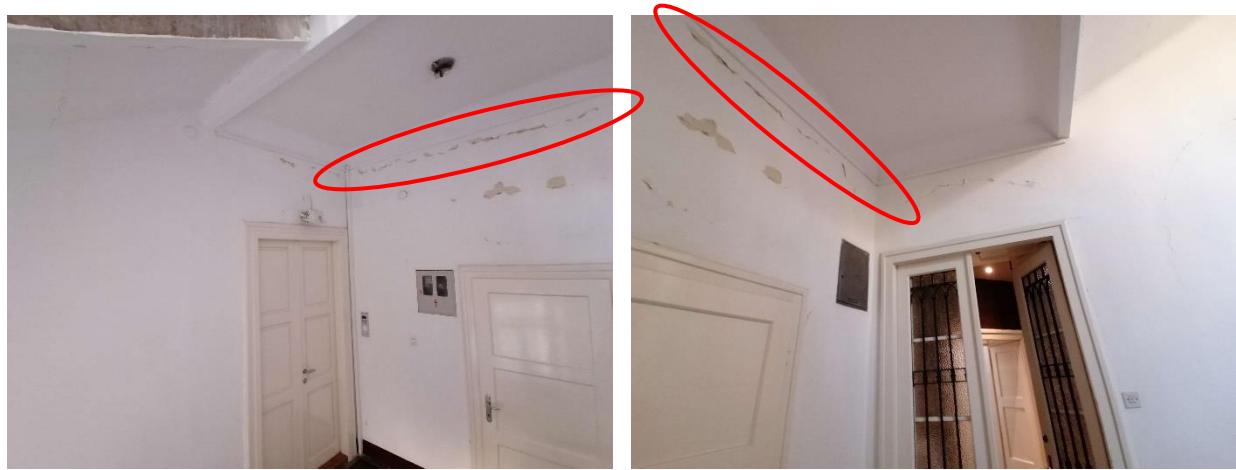
Slika 4.40. Horizontalne pukotine na mjestima spoja čeličnih nosača stubišnog podesta

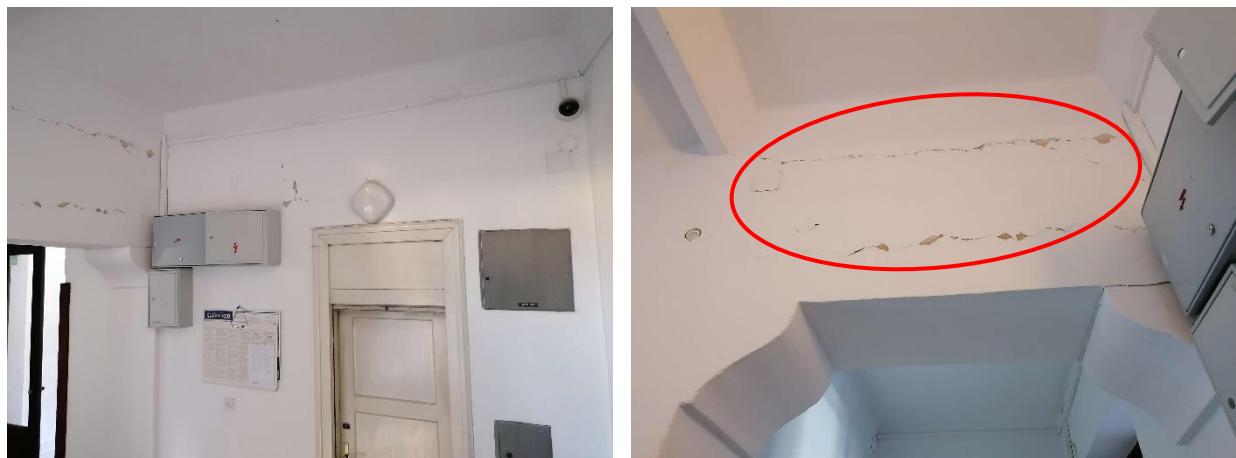
Slika 4.41. Pukotine u nadvoju, identične pukotinama u predmetnom stanu

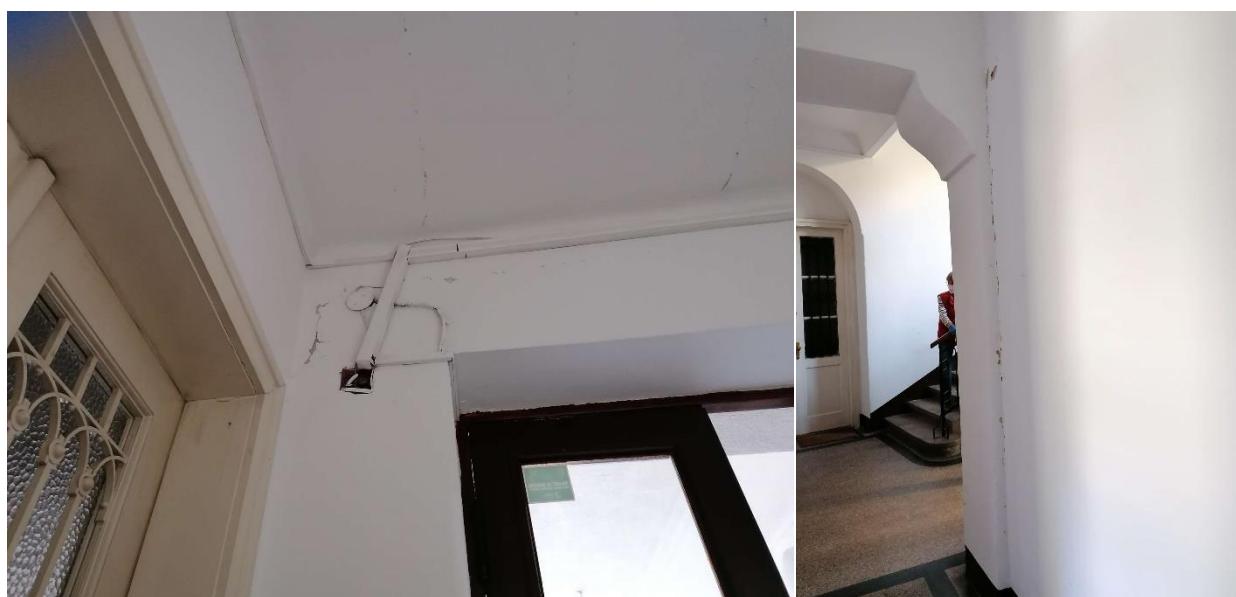
Slika 4.42. Oštećenja na nosivom dijelu nadoja u nosivom zidu prizemlja

Također, na pozicijama nadvoja u prizemlju javlja se horizontalni pukotinski sustav jednak pukotinama nadvoja u predmetnom stanu. Pozicija tih horizontalnih pukotina je u nosivom zidu te one također ukazuju na gubitak strukturalne homogenosti nosivog zidnog sustava te kao takve predstavljaju znatan rizik daljnjoj uporabljivosti zgrade.
