# Tehnička dijagnoza stana zgrade pogođene potresom uz prijedlog mjera sanacije

Master's thesis / Diplomski rad

**TEHNIČKA DIJAGNOZA STANA ZGRADE**  
**POGOĐENE POTRESOM**  
**UZ PRIJEDLOG MJERA SANACIJE**

U diplomskom radu je potrebno izraditi potpunu tehničku dijagnostiku stana zgrade stradale u potresu u Zagrebu u proljeće 2020. Potrebno je stan potpuno tehnički i statički pregledati, analizirati razinu oštećenja te uz prijedlog mjera sanacije dati i prijedlog radova na detaljnoj sanaciji.

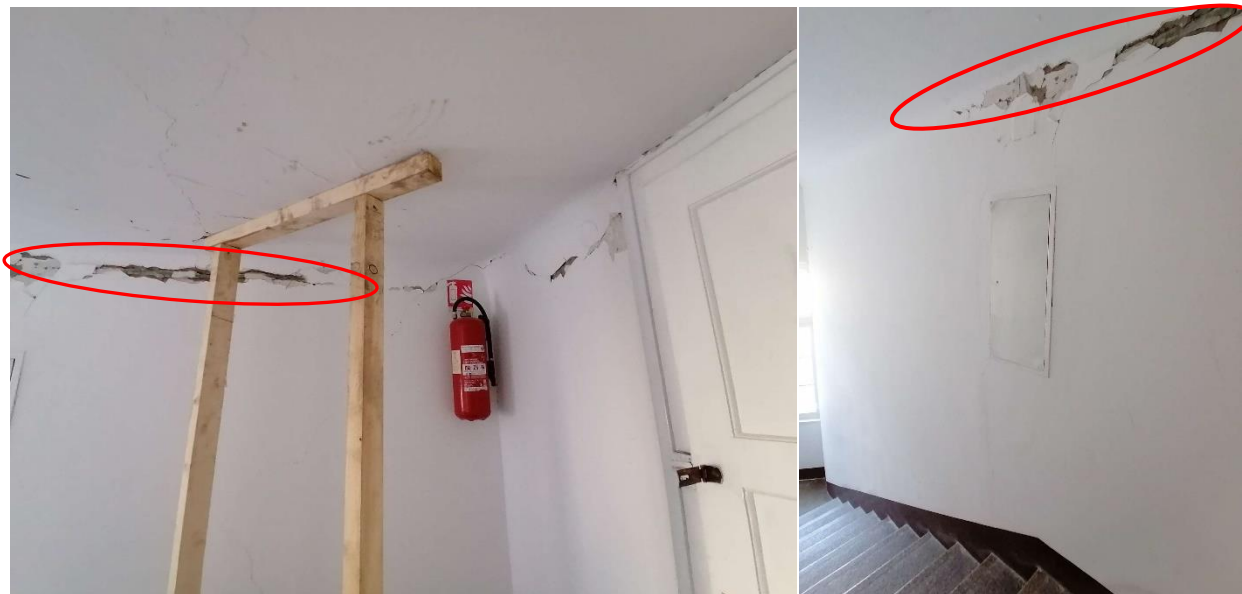
*Slika 4.34. Podupiranja na ulazu u potkrovlje; horizontalne pukotine*
