Sanacija dijela palače Starog grada Zrinskih u Čakovcu

Master's thesis / Diplomski rad

Završni rad br. 019/GRD/2021

Varaždin, rujan 2021. godine

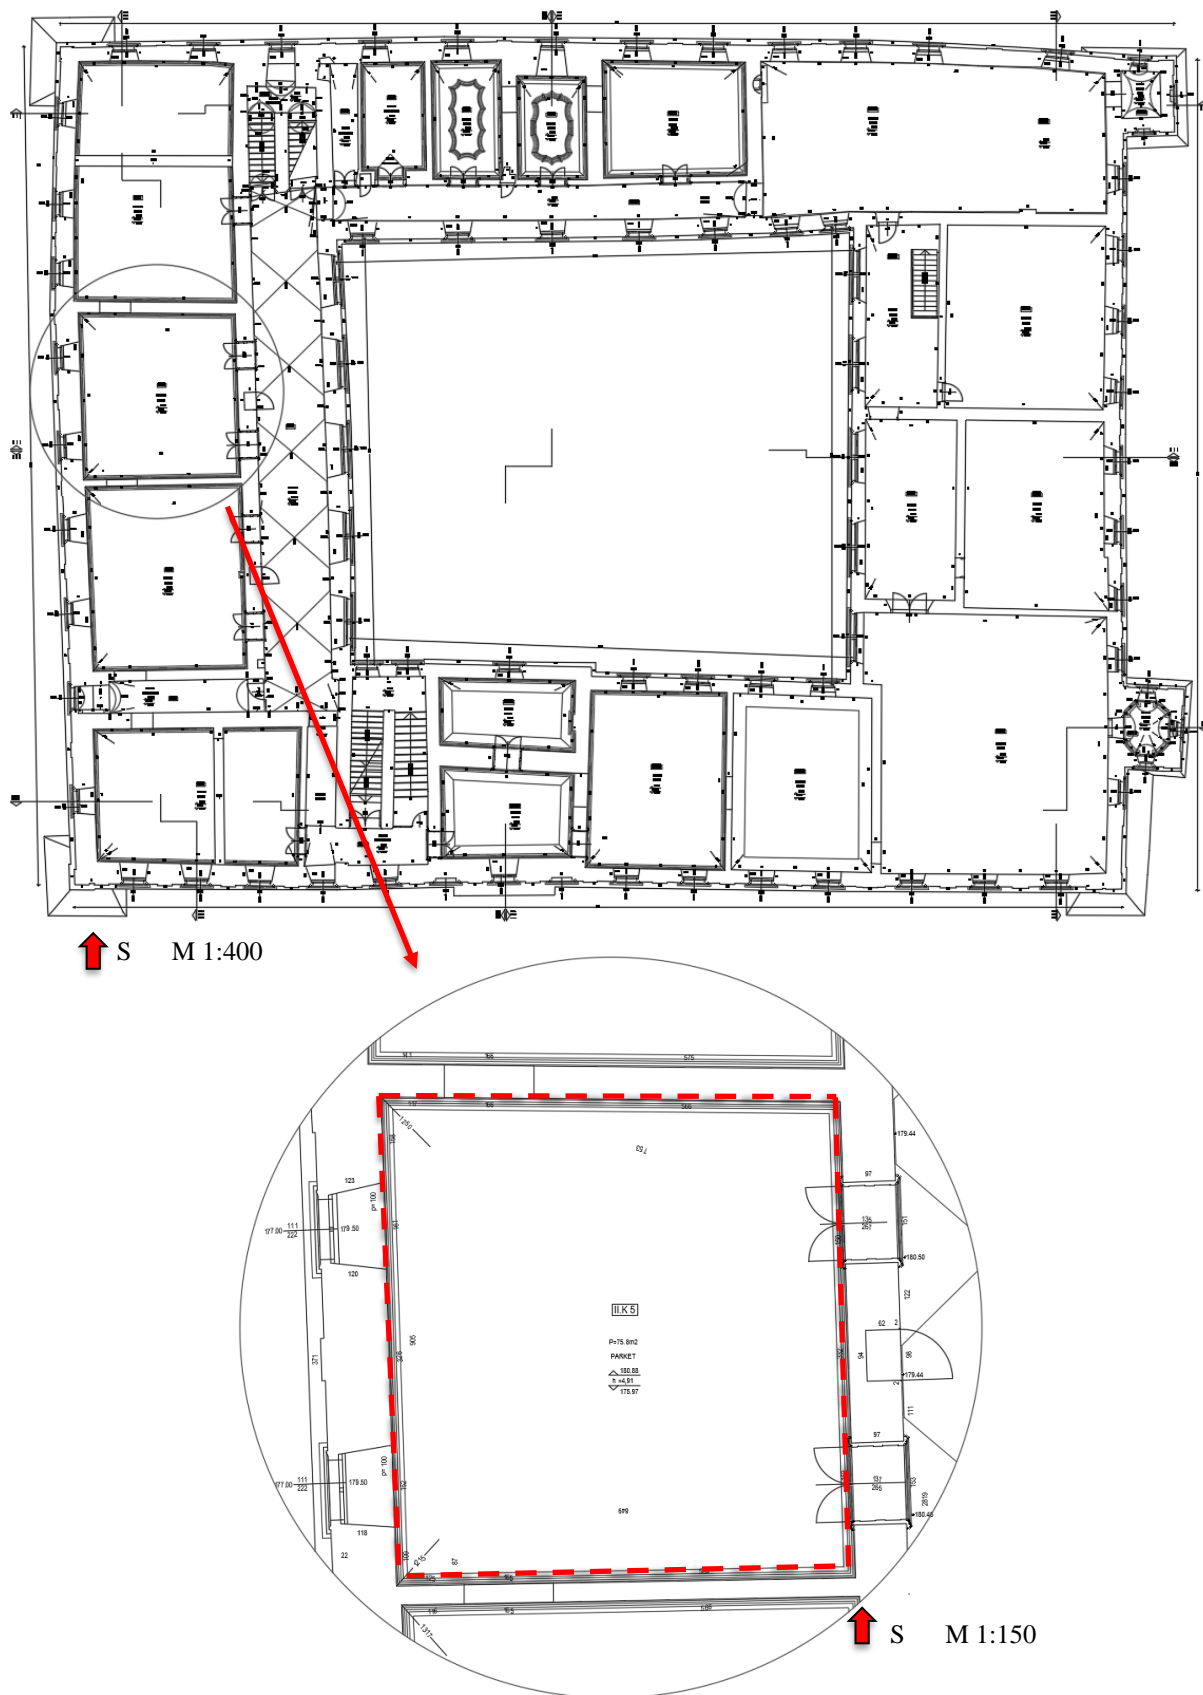
Slika 3.10 Analizirana prostorija oznake II.K 5. na drugom katu (tlocrt)

Nakon urušavanja dijela stropne konstrukcije obavljen je pregled od strane sudskog vještaka koji u svom nalazu navodi: „*Pregledom podgleda stropne konstrukcije u prostoriji drugoga kata oznake II.K 5 te poda - hodne površine na potkrovlju - tavanu građevine potrebno je prostor osigurati od daljnjeg urušavanja (poduprijeti strop s vertikalnim osloncima što bliže nosivim zidovima) i omogućiti sigurno kretanje po podu tavana. Pregledom je učen progib stropa, koji nije ravnomjeran (od 4-5 do 12 cm), te je izrazitiji prema pročelju vanjskog zida, a što je uočljivo i promatranjem poda na tavanu.*“

„... zaključujem da je uzrok nastanka štetnog događaja – urušavanja stropne konstrukcije iznad prostorije likovne postave na drugome katu palače Staroga grada u Čakovcu, oznake II.K 5, njezina dotrajalost. Starost, razne i mnogobrojne intervencije na građevini i djelovanje atmosferilija (procurivanje krovišta) kroz nepoznata vremenska razdoblja su elementi koji općenito vrlo negativno djeluju na postojanost i nosivost građiva i sustava opisane stropne konstrukcije...“

Temeljem očitovanja nadzornog inženjera, vezanom uz drvenu stropnu konstrukciju, prije bilo kakvih drugih sanacijskih radova, potrebno je izvesti zamjenu oštećenih, trulih i dotrajalih drvenih greda s kvalitetnim gredama II klase, dimenzija kao postojeće, te osigurati njihovo međusobno povezivanje i čvrste ležajeve za pravilno i sigurno nalijeganje greda na nosive zidove. Kako bi se utvrdilo građevinsko stanje slojeva drvenog grednika potrebno je, prije sanacije, ukloniti sve slojeve iznad drvenoga grednika (tavele + glina/ilovača, šuta, daske), koji su vlastite težine od 5,00 do 5,60 kN/m² + korisno opterećenje od 0,75 kN/m². Radove je potrebno izvoditi pažljivo, isključivo ručnim i lakim pomagalicama, bez uzrokovanja vibracija i korištenja strojeva, vodeći računa o sigurnosti konstrukcije, a sve uz stalan stručni nadzor. Kako bi se utvrdilo stvarno stanje greda na osloncima kao i stanje samih ležišta na mjestu oslanjanja greda (nosivi zidovi), potrebno je izvesti radove sondiranja slojeva konstrukcije.
