Master's thesis / Diplomski rad

Završni rad br. 019/GRD/2021

Sanacija dijela palače Starog grada Zrinskih u Čakovcu

Varaždin, rujan 2021. godine

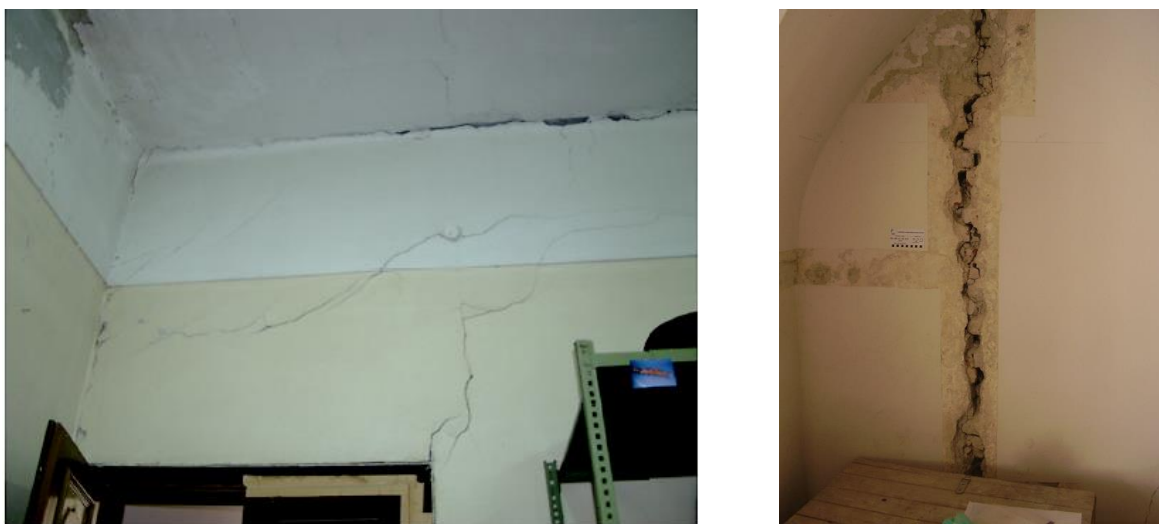
Vanjski zidovi temeljeni su na dubini od cca 3 m od poda podruma. Oštećenja nosivih zidova najizraženija su u jugoistočnom i jugozapadnom krilu Palače. Oštećenja su vidljiva kao pukotine u zidovima, nastala od popuštanja temelja, pomicanja zidova ili odvajanja loše povezanih zidova. Dodatan nepovoljan učinak na zidove imaju i potresi koji su s godinama dodatno oštećivali nosivu konstrukciju, kao i arhivska građa koja je kroz duži vremenski period uzrokovala veliko opterećenje na nosivu konstrukciju. Značajna oštećenja zapadnog polja jugozapadnog krila posljedica su prevelikih progiba stropnih roštilja na koje su oslonjeni pregradni zidovi međukata, 1. i 2. kata, dok su oštećenja u dijelu jugoistočnog krila posljedica popuštanja zidova oslonjenih na svodove međukata, a na koje zidove se oslanjaju drveni grednici stropa 1. kata. Oštećenja zidova izražena su i u dijelu prizemlja. Prema povijesnim podacima poznato je da su stari, trošni svodovi međukata u prvoj polovini 18. stoljeća srušeni i zamijenjeni novima uz, na nekim mjestima podebljanje zidova dozidavanjem.

Slika 3.5 Pukotine na zidovima međukata
