Završni rad br. 019/GRD/2021

**Sanacija dijela palače Starog grada Zrinskih u Čakovcu**

**Odjel Graditeljstvo**

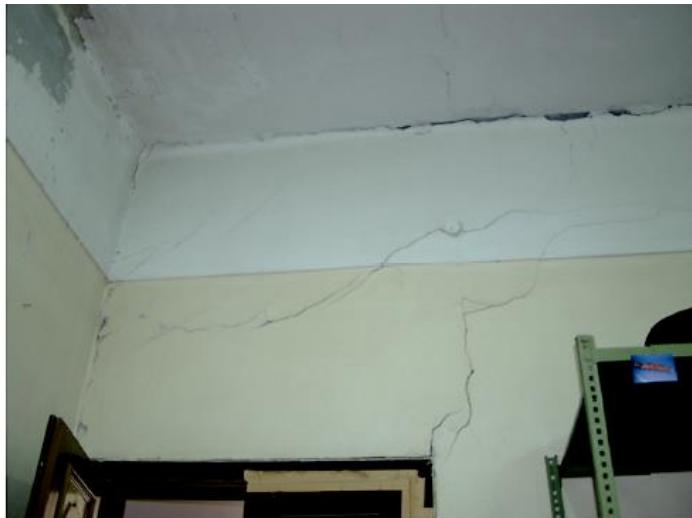
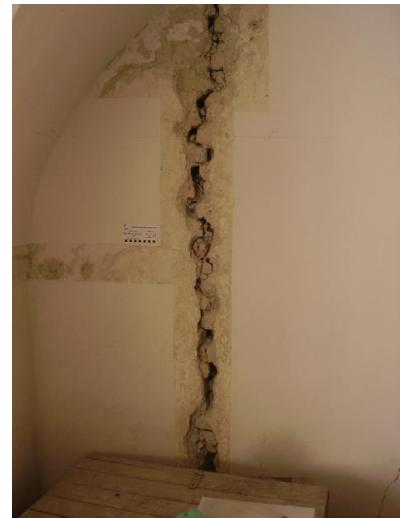
Vanjski zidovi temeljeni su na dubini od cca 3 m od poda podruma. Oštećenja nosivih zidova najizraženija su u jugoistočnom i jugozapadnom krilu Palače. Oštećenja su vidljiva kao pukotine u zidovima, nastala od popuštanja temelja, pomicanja zidova ili odvajanja loše povezanih zidova. Dodatan nepovoljan učinak na zidove imaju i potresi koji su s godinama dodatno oštećivali nosivu konstrukciju, kao i arhivska građa koja je kroz duži vremenski period uzrokovala veliko opterećenje na nosivu konstrukciju. Značajna oštećenja zapadnog polja jugozapadnog krila posljedica su prevelikih progiba stropnih roštilja na koje su oslonjeni pregradni zidovi međukata, 1. i 2. kata, dok su oštećenja u dijelu jugoistočnog krila posljedica popuštanja zidova oslonjenih na svodove međukata, a na koje zidove se oslanjaju drveni grednici stropa 1. kata. Oštećenja zidova izražena su i u dijelu prizemlja. Prema povijesnim podacima poznato je da su stari, trošni svodovi međukata u prvoj polovini 18. stoljeća srušeni i zamijenjeni novima uz, na nekim mjestima podebljanje zidova dozidavanjem.

*Slika 3.5 Pukotine na zidovima međukata*

Oštećenja vanjskih zidova saniraju se injektiranjem ili ugradnjom karbonskih traka. Injektiranje zidova od opeke izvodi se na mjestima otvorenih pukotina, injekcijskom smjesom od hidrauličkog vapna, uz prethodni dogovor projektanta, nadležnog konzervatora, nadzornog inženjera i izvođača. Priprema za injektiranje je uklanjanje žbuke. Obzirom na prethodno izvedene konzervatorske istražne radevine svi radovi na žbukama moraju se izvesti uz prethodni dogovor s nadležnim konzervatorom. Postojeće pukotine vidljive s obje strane zida potrebno je sanirati. Najprije se uklanjanja postojeća žbuka sa zidova, i potvrđuje da su sve vidljive pukotine konstruktivne. Sve šupljine i pukotine potrebno je navlažiti vodom te zapuniti produžnim mortom. Preko zida (obostrano) postaviti armaturnu mrežu. Povezati je sa zidovima trnovima postavljenim na razmacima ~ 45 cm u oba smjera. Za postavljanje trnova buše se rupe u zidu dubine 15 cm promjera Ø12 mm, pod kutom cca  $5^{\circ}$  od horizontale radi lakšeg injektiranja nakon postavljanja trnova. Preko cijele površine zida nanijeti cementni mort u debljini dostačnoj kako bi se prekrili svi čelični elementi (3-4 cm). Obzirom da se za završno žbukanje koristi vapnena žbuka, svi dijelovi čeličnog ojačanja zida (mreže, trnovi) moraju biti prekriveni cementni mortom, kako bi se spriječila nepovoljna kemijska reakcija čelika i vapna.

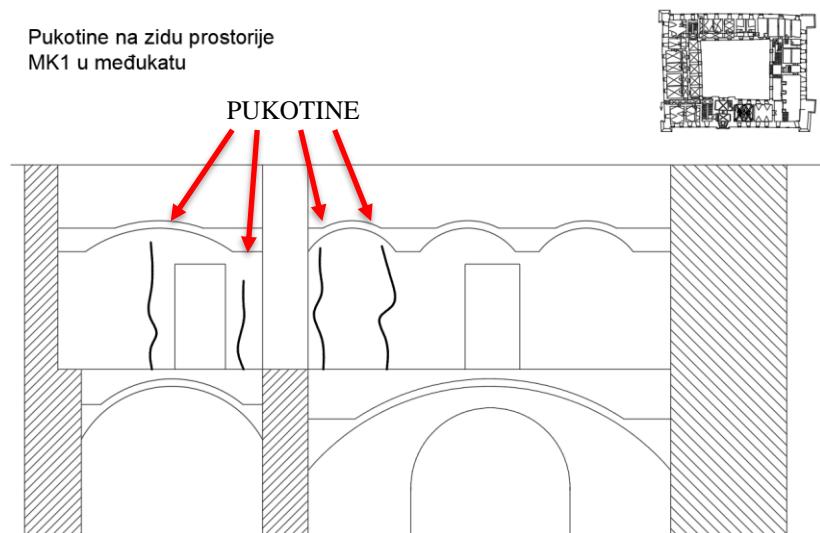
*Slika 3.6 Pukotine na zidu prostorije MK1 u međukatu*

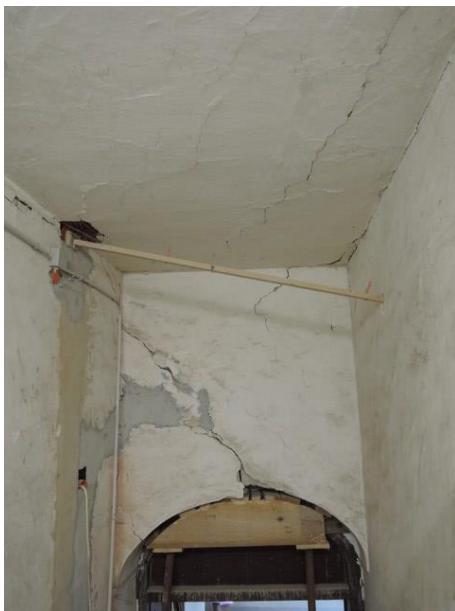
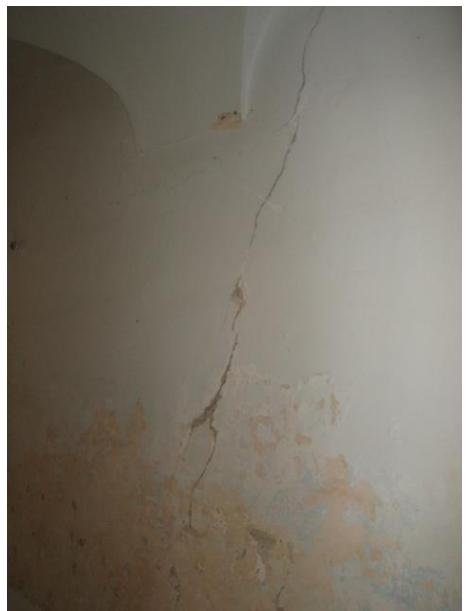
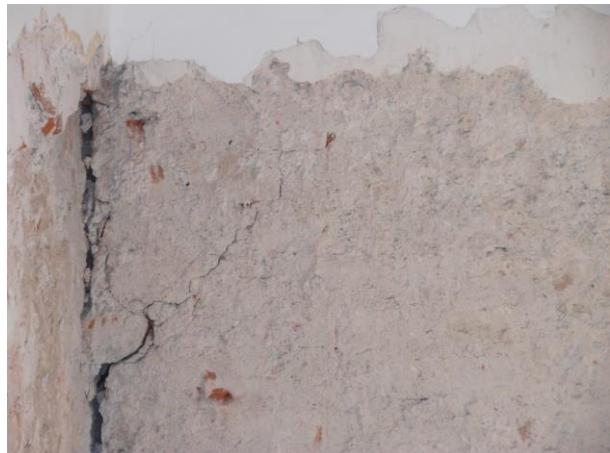
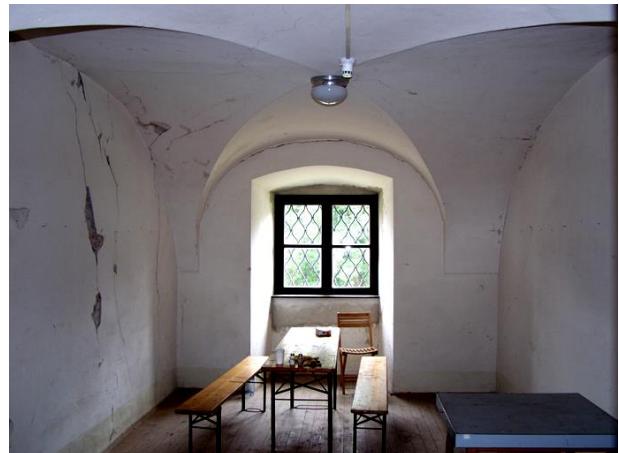
*Slika 3.7 Fotodokumentacija zatečenog stanja zidova*

Pomaci zidova i pukotine istih vidljivi su i kod sjeveroistočnog krila Palače, ponajprije na gornjem rubu uzdužnih zidova 2. kata, također nastali zbog horizontalnih potisaka svodova i vertikalnog opterećenja, ali i djelovanja potresnog opterećenja. Posljedica je to dugotrajnih opterećenja i postupnog popuštanja zidova. Prekoračenja vlačne čvrstoće događaju se i u zidovima jugoistočnog krila koji nemaju vertikalni kontinuitet do tla, već se oslanjaju na svodove prizemlja. Oštećenja se pojavljuju u uglovima otvora u tim zidovima, radi se o vratima koja spajaju susjedne prostorije, ali i na intradosu tjemene zone svoda. Mjesta oštećenja na zidovima poklapaju se s mjestima prekoračenja vlačne čvrstoće materijala.

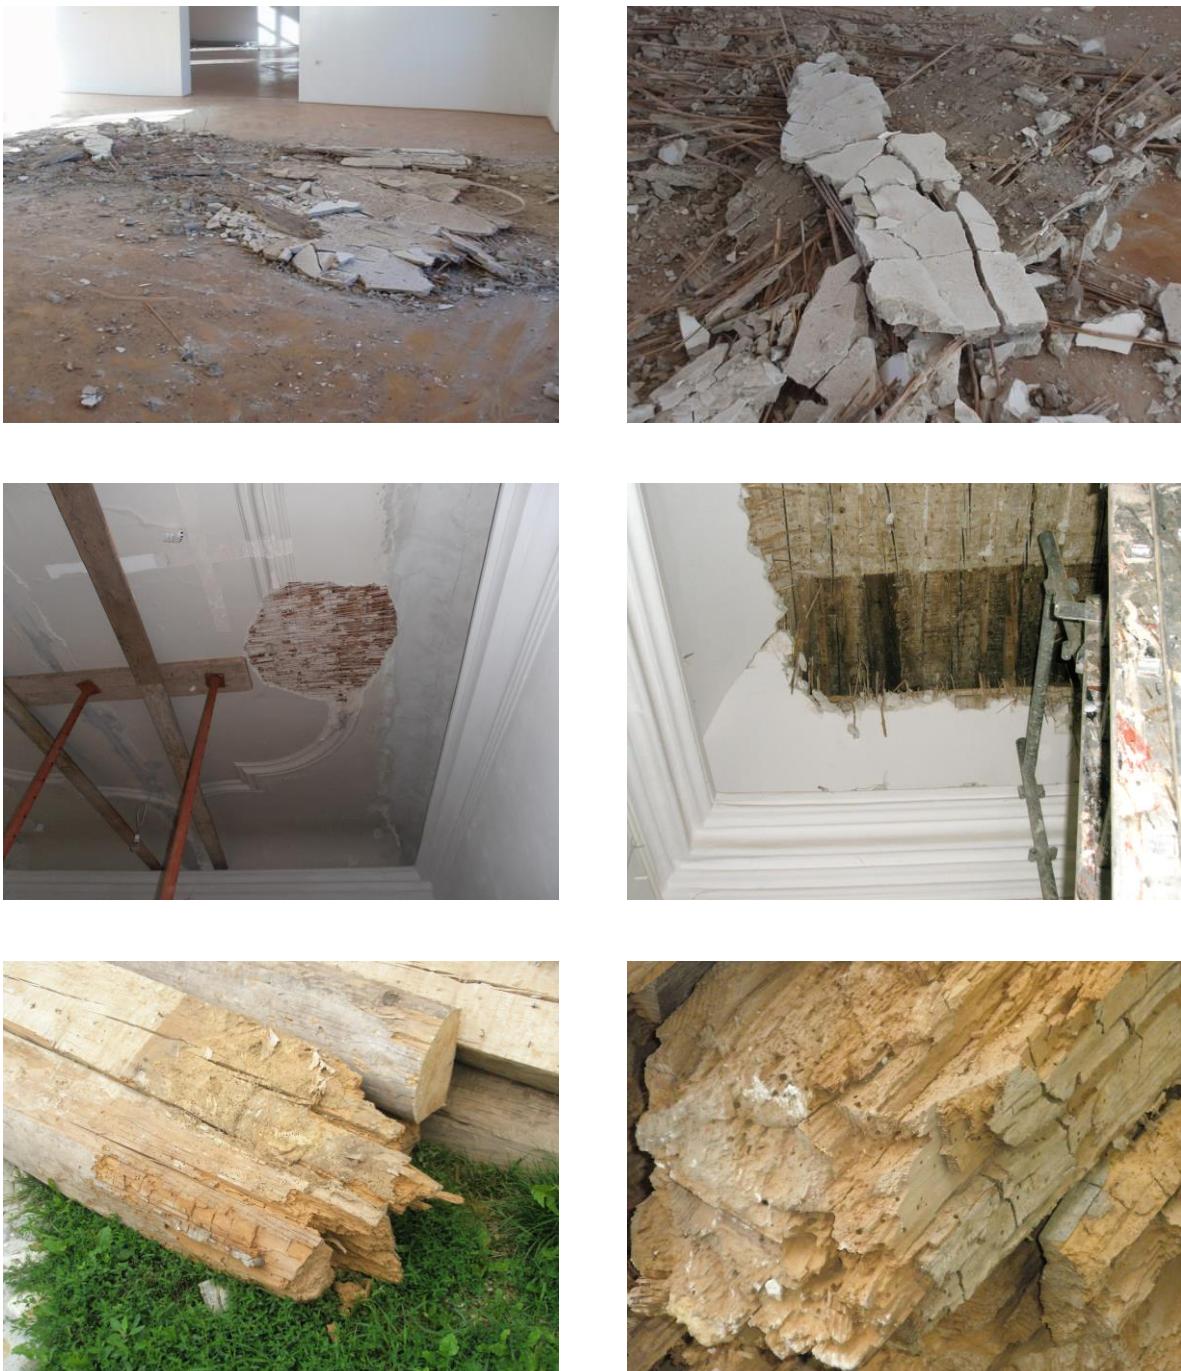
Nakon urušavanja dijela stropne konstrukcije obavljen je pregled od strane sudskog vještaka koji u svom nalazu navodi: „*Pregledom podgleda stropne konstrukcije u prostoriji drugoga kata oznake II.K 5 te poda - hodne površine na potkroviju - tavanu građevine potrebno je prostor osigurati od daljnog urušavanja (poduprijeti strop s vertikalnim osloncima što bliže nosivim zidovima) i omogućiti sigurno kretanje po podu tavana. Pregledom je učen progib stropa, koji nije ravnomjeran (od 4-5 do 12 cm), te je izrazitiji prema pročelju vanjskog zida, a što je uočljivo i promatranjem poda na tavanu.*“

Uvidom u arhivu Muzeja Međimurja Čakovec utvrđeno je da je 1970. godine obnovljeno krovište nakon dotrajalosti i oštećenja drvene građe, te je zamijenjen pokrov, crijepom. Prije obnove krov je prokišnjavao, a to procurivanje kroz duže vremensko razdoblje negativno je utjecalo i na stropnu konstrukciju, što je rezultiralo vlaženjem poprilično debelog sloja stropa. Nakon završetka obnove krovišta, vjerojatno nije izvršena nikakva provjera stanja ni sanacija stropne konstrukcije, već je vlaga ostala "zarobljena" u stropu. Može se pretpostaviti da je kroz nepoznato vremensko razdoblje "močenja" stropa (višegodišnje) i proteklih 50 godina od obnove krovišta, zarobljena vlaga vrlo negativno djelovala na drvenu građu: grednik i daske, što je dovelo do zamora materijala i gubljenje nosivih karakteristika teške stropne konstrukcije (vlastita težina od 5,00 do 5,60 kN/m<sup>2</sup> + korisno opterećenje od 0,75 kN/m<sup>2</sup>). Nakon skidanja dijelova stropa vidljiva je "propala" drvena građa, trošna i trula do mjere mrvljenja u ruci bez naprezanja.

*Slika 3.12 Fotodokumentacija zatečenog stanja stropa*

*„... zaključujem da je uzrok nastanka štetnog događaja – urušavanja stropne konstrukcije iznad prostorije likovne postave na drugome katu palače Staroga grada u Čakovcu, oznake II.K 5, njezina dotrajalost. Starost, razne i mnogobrojne intervencije na građevini i djelovanje atmosferilija (procurivanje krovišta) kroz nepoznata vremenska razdoblja su elementi koji općenito vrlo negativno djeluju na postojanost i nosivost gradiva i sustava opisane stropne konstrukcije...“*

Temeljem očitovanja nadzornog inženjera, vezanom uz drvenu stropnu konstrukciju, prije bilo kakvih drugih sanacijskih radova, potrebno je izvesti zamjenu oštećenih, trulih i dotrajalih drvenih greda s kvalitetnim gredama II klase, dimenzija kao postojeće, te osigurati njihovo međusobno povezivanje i čvrste ležajeve za pravilno i sigurno nalijeganje greda na nosive zidove. Kako bi se utvrdilo građevinsko stanje slojeva drvenog grednika potrebno je, prije sanacije, ukloniti sve slojeve iznad drvenoga grednika (tavele + glina/ilovača, šuta, daske), koji su vlastite težine od 5,00 do 5,60 kN/m<sup>2</sup> + korisno opterećenje od 0,75 kN/m<sup>2</sup>. Radove je potrebno izvoditi pažljivo, isključivo ručnim i lakin pomagalima, bez uzrokovanja vibracija i korištenja strojeva, vodeći računa o sigurnosti konstrukcije, a sve uz stalni stručni nadzor. Kako bi se utvrdilo stvarno stanja greda na osloncima kao i stanje samih ležišta na mjestu oslanjanja greda (nosivi zidovi), potrebno je izvesti radove sondiranja slojeva konstrukcije.

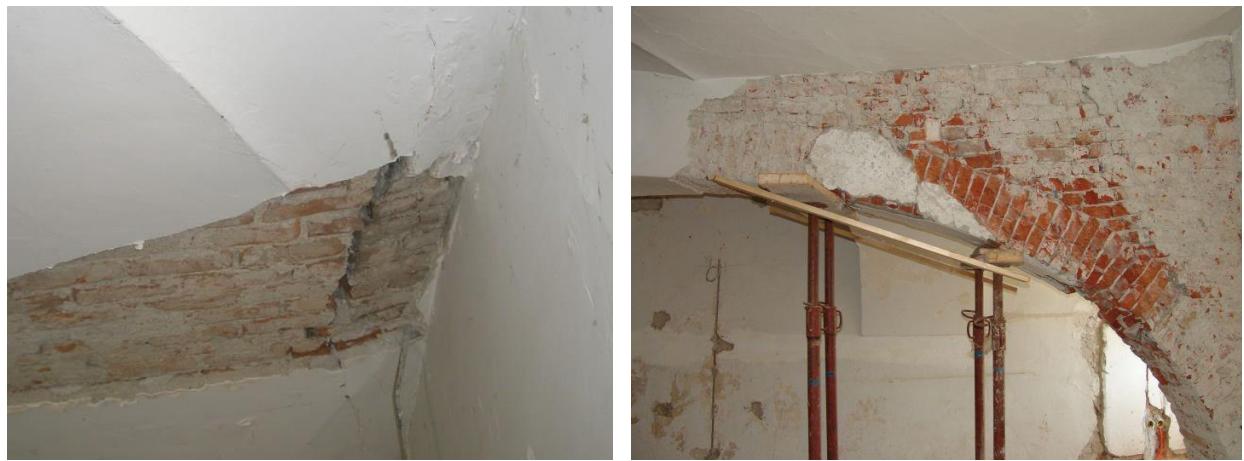
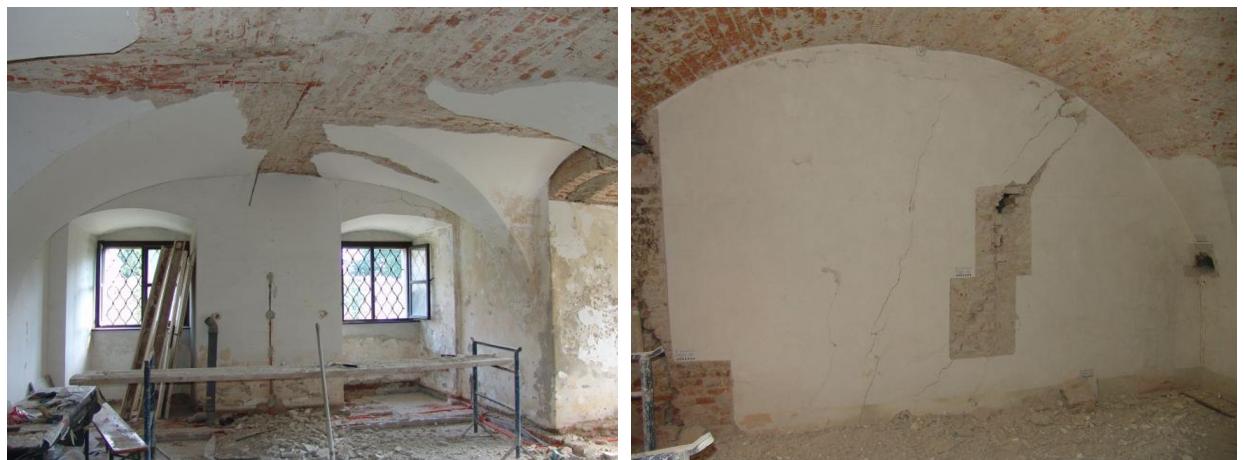
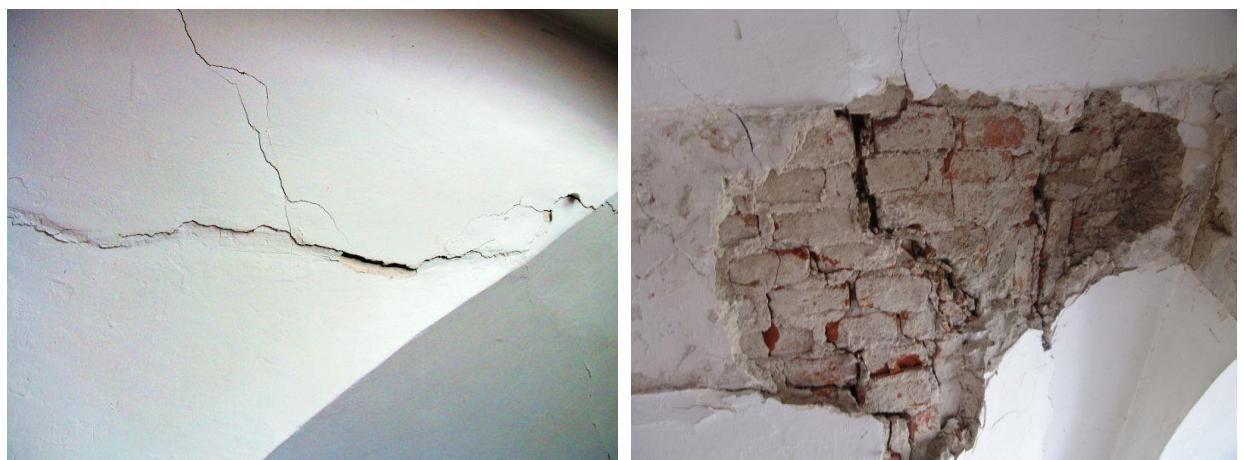
Rekonstrukcija pojedinih dijelova palače, kao i nadogradnja katova, pridonijeli su nastanku značajnih diferencijalnih slijeganja tla pod novim opterećenjem i time do oštećenja zidova i svodova cjelokupne nosive konstrukcije. Horizontalne sile svodova prizemlja i međukata na oslabljenoj podlozi (temeljenje na močvarnom tlu) dovode da značajnih pomaka temelja što se, prenosi i na nosive zidove uzrokujući i njihova oštećenja. Isto tako, veliko opterećenje na svodovima prizemlja jugoistočnog krila za vrijeme deponiranja arhivske građe dodatno je pogoršalo stanje prethodno oštećenih svodova. Oštećenja svodova i zidova u prizemlju istog su uzroka. Doprinos oštećenjima svakako je i u ovom slučaju u slijeganju temelja nosivih zidova. Prema povijesnim podacima poznato je da su stari, trošni svodovi međukata u prvoj polovini 18. stoljeća srušeni i zamijenjeni novima uz, na nekim mjestima podebljanje zidova dozidavanjem. Isto se dogodilo i sa svodovima prizemlja.

*Slika 3.21 Fotodokumentacija zatečenog stanja svodova*

Zidani svodovi moraju dobiti ojačanja na mjestima pukotina, odnosno, na mjestima prekoračenja vlačne čvrstoće. Potrebno je najprije sanirati pukotinu čišćenjem raspucanog i olabavljenog materijala. Nakon toga pukotinu treba očistiti ispuhivanjem komprimiranim zrakom i navlažiti je prije injektiranja injekcijske smjese. Za injektiranje se preporuča smjesa prirodnog hidrauličkog vapna. Za ojačanje vlačne zone svodnih ploha i ploha pojasnica predviđaju se karbonske trake koje se lijepe na prethodno pripremljenu podlogu. Ona mora biti potpuno čista od svih prljavština, ulja i sličnih onečišćenja. Na plohu se nanosi tanki sloj reparaturnog morta preko kojega se nanosi prvi sloj epoksidnog ljepila. Nakon postave tkanine preko prvog sloja ljepila, nanosi se pokrovni sloj epoksidnog ljepila u koji se dodaje kvarcni pijesak. Na taj način ojačava se vlačni dio poprečnog presjeka svoda uz prethodno saniranje pukotine. Rad s ovim materijalima mora izvoditi ovlašteni izvođač poštujući u potpunosti detaljne upute proizvođača. U razini svih stropnih konstrukcija predlaže se ugradnja horizontalnih zatega od karbonske tkanine, uz način izvedbe već opisan za ojačanje svodova. Zatege se postavljaju u svim poljima omeđenim nosivim zidovima.

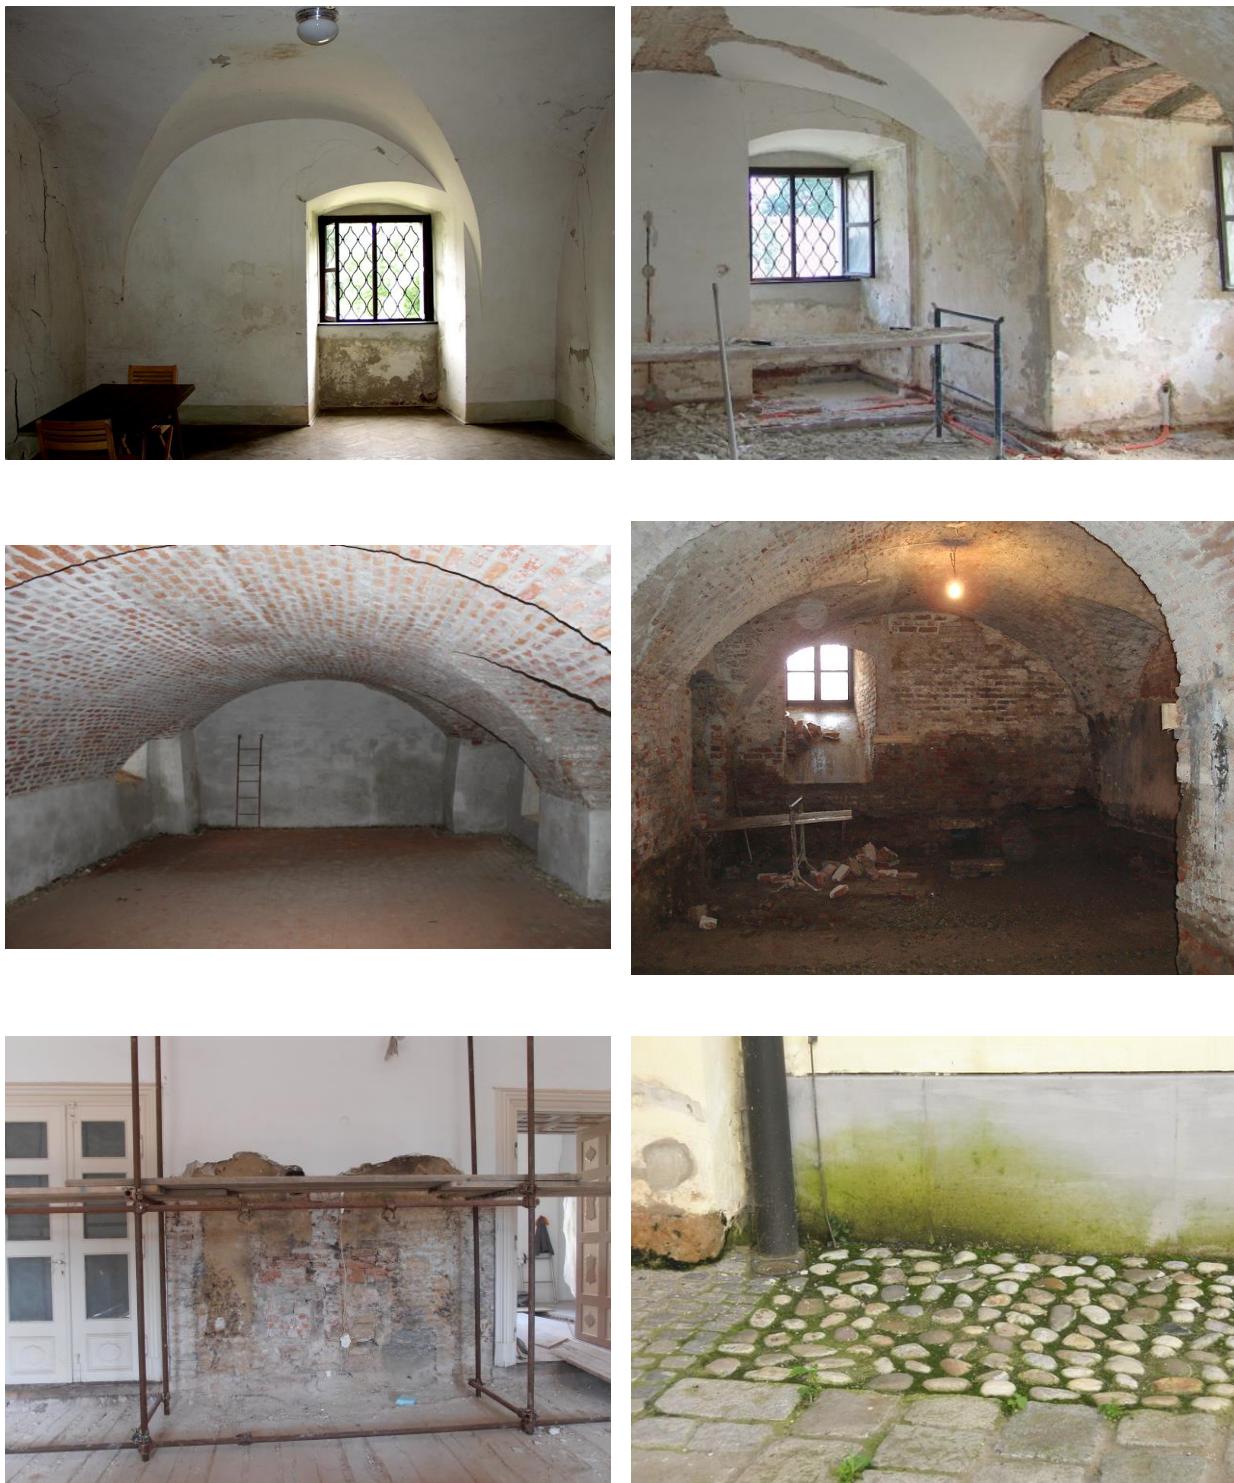
*Slika 3.25 Fotodokumentacija oštećenja od vlage*

Kao što je vidljivo na fotodokumentaciji utjecaj vode je toliko značajan da je došlo do razaranja građevinskog materijala, opeke. Pojava vlage na zgradici Palače manifestira se kroz ljuštenje zidova, odnosno opadanje žbuke, površina zida je hladna na dodir te se u podrumskim prostorima osjeća neugodan miris vlage. Prema mjerenjima vlaga se kapilarno diže po zidovima ukopanih dijelova zgrade do maksimalne visine od 2,00 m.

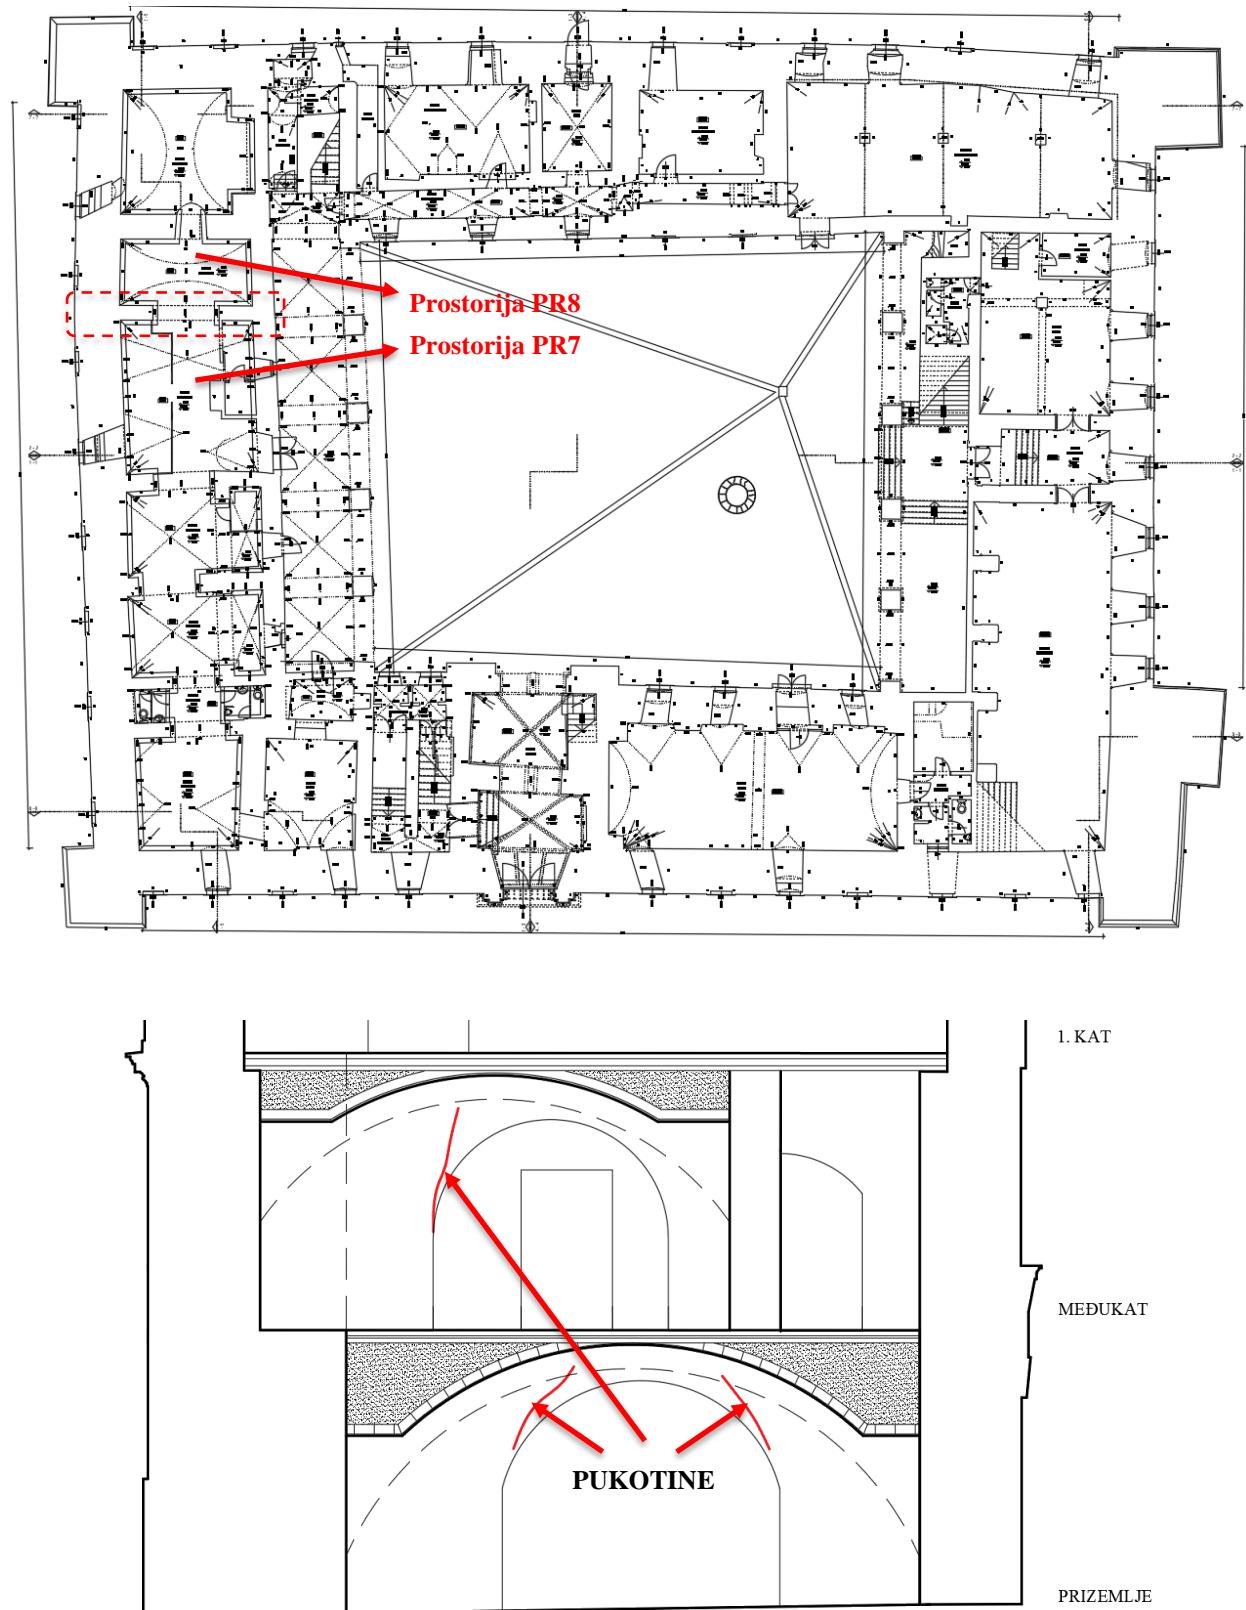
Slika 4.1 Pukotine na pregradnom zidu između prostorija PR7 i PR8 u prizemlju

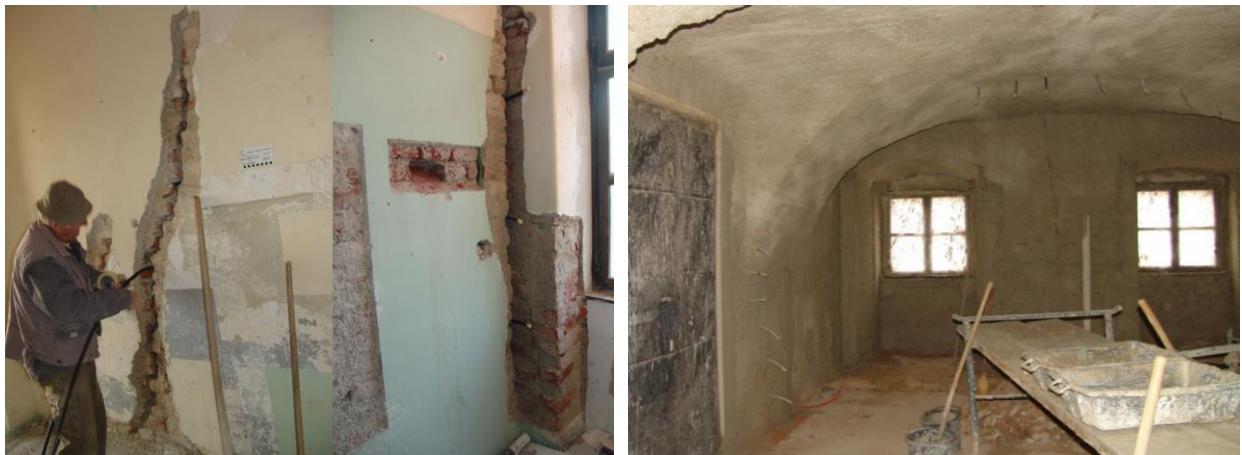
Slika 5.10 Sanacija vanjskih zidova
