Tehnička dijagnoza zgrade dječjeg doma u Koprivnici i prijedlog mjera sanacije

Master's thesis / Diplomski rad

2021

**Tehnička dijagnoza zgrade dječjeg doma i
prijedlog mjera sanacije**

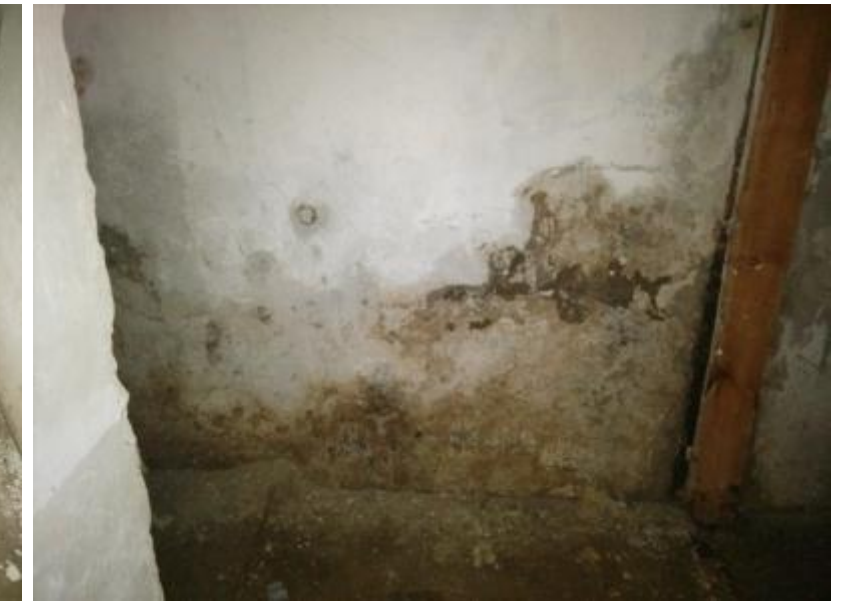
B. Kapilarna vlaga u zidovima

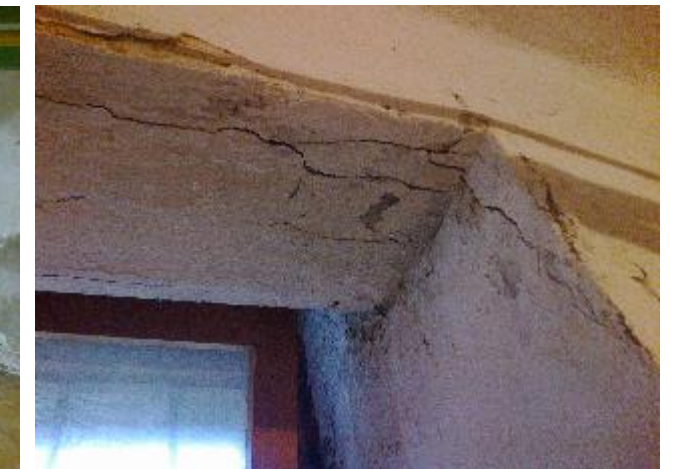
D. Sitne pukotine na nadvoju iznad prozora

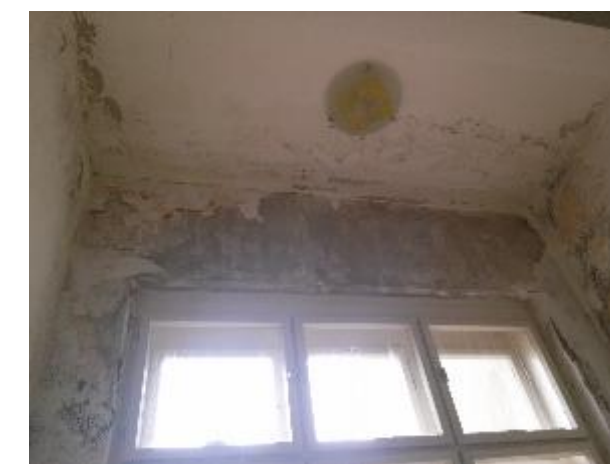
A. Otpadanje žbuke s vanjskog zida iznad prozora

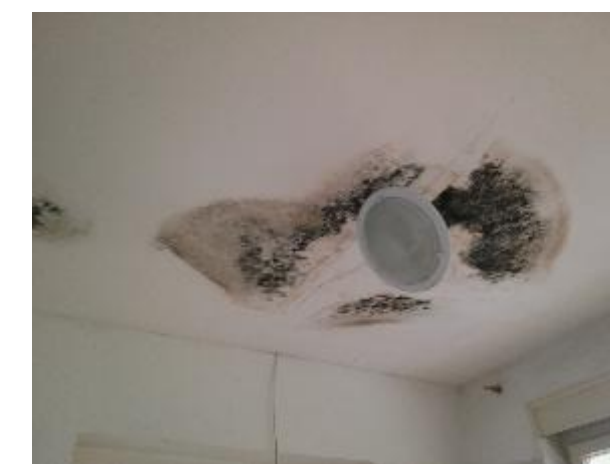
C. Pojava plijesni na stropu

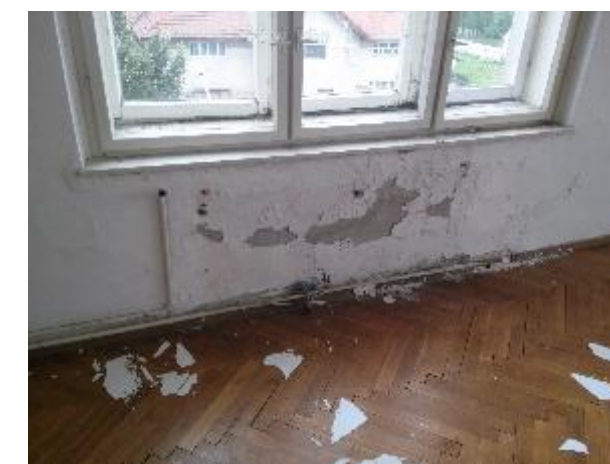
E. Otpadanje žbuke s vanjskog zida ispod prozora
