Tehnička dijagnoza zgrade dječjeg doma u Koprivnici i prijedlog mjera sanacije

DIPLOMSKI RAD br. 42/GRD/2021

**Tehnička dijagnoza zgrade dječjeg doma i
prijedlog mjera sanacije**

Varaždin, rujan 2021.

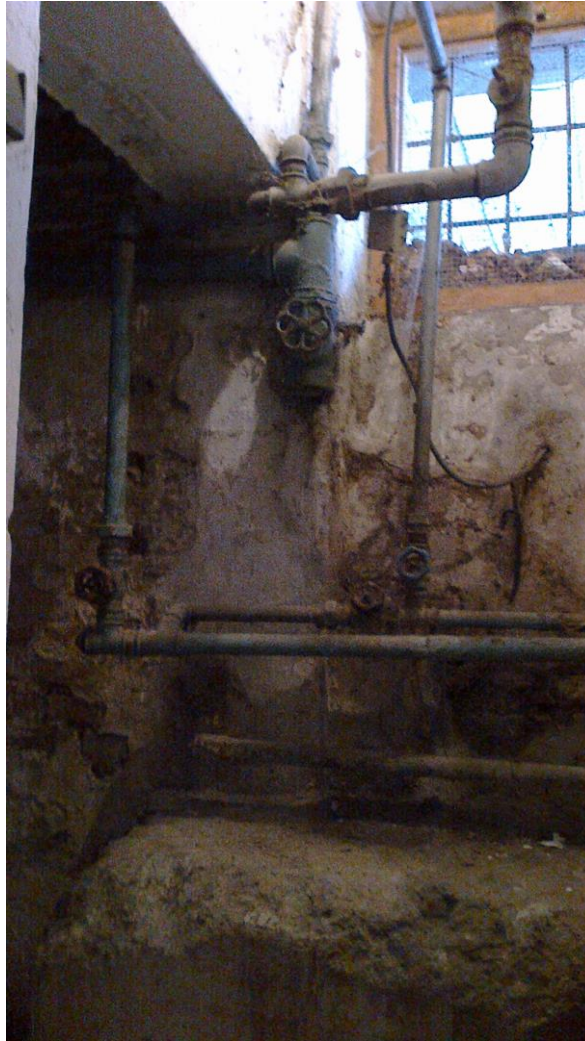
Slika 2.4 Dotrajale vodovodne instalacije predmetne zgrade

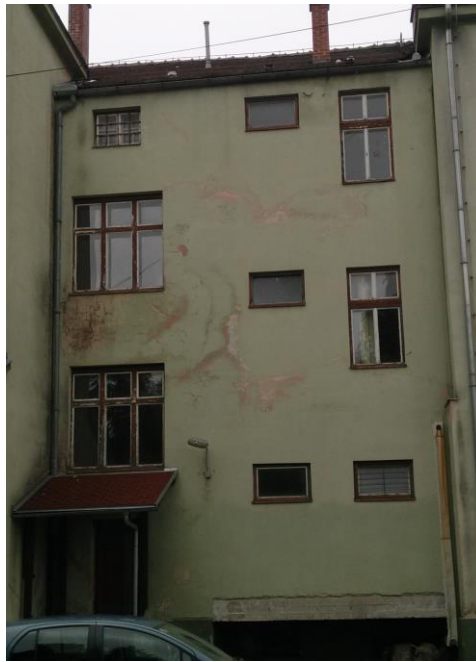
Slika 2.5 Utjecaj vlage i atmosferilija na fasadu predmetne zgrade

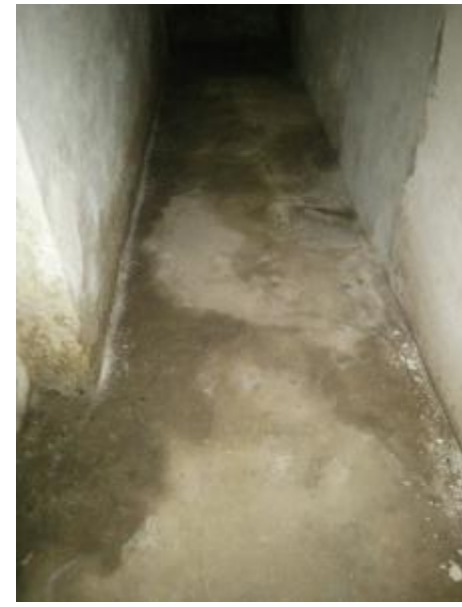
A. Vidljiva vlaga u podu

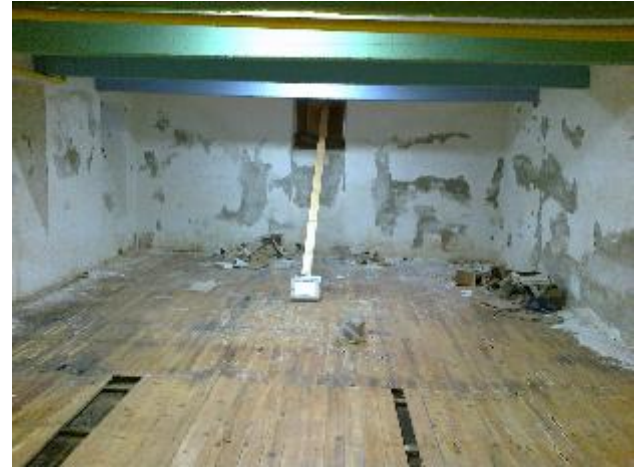
C. Drveni podovi u podrumu (parket u dvorani) su nabrekli i odvojili se od podloge

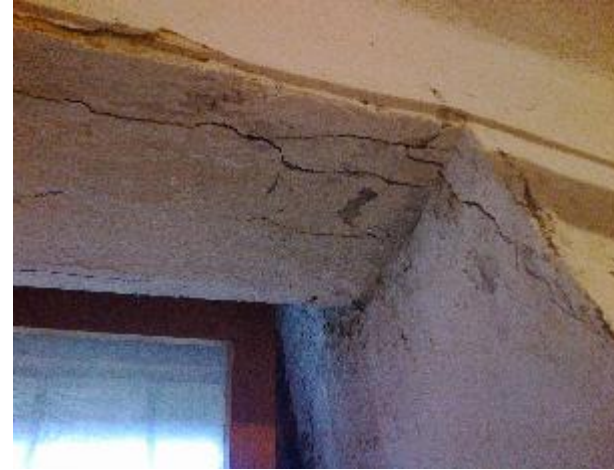
D. Sitne pukotine na nadvoju iznad prozora

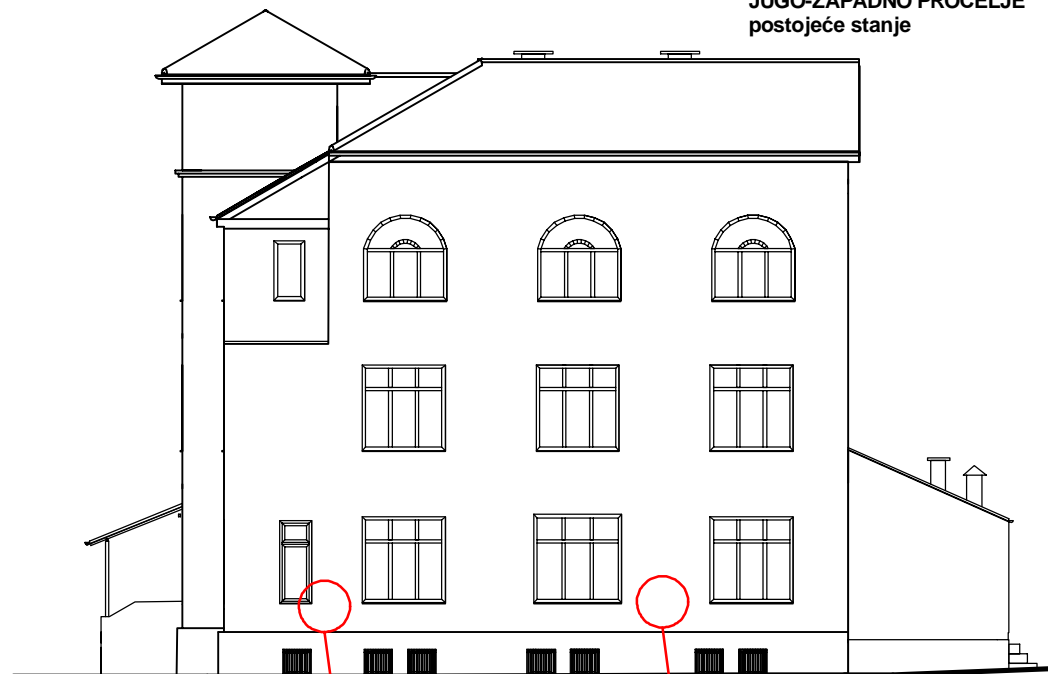
JUGO-ZAPADNO PROČELJE
postojeće stanje

Oštećenje žbuke zbog
prisutnosti kapilarne vlage
