Tehnička dijagnoza zgrade dječjeg doma u Koprivnici i prijedlog mjera sanacije

Master's thesis / Diplomski rad

2021

**Tehnička dijagnoza zgrade dječjeg doma i
prijedlog mjera sanacije**

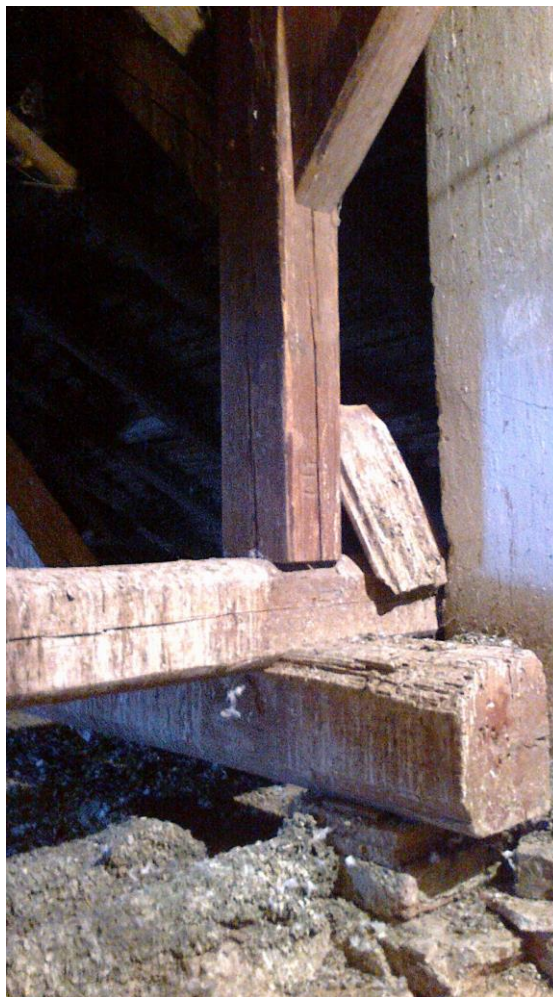
Slika 2.3 Dotrajala krovna konstrukcija predmetne zgrade

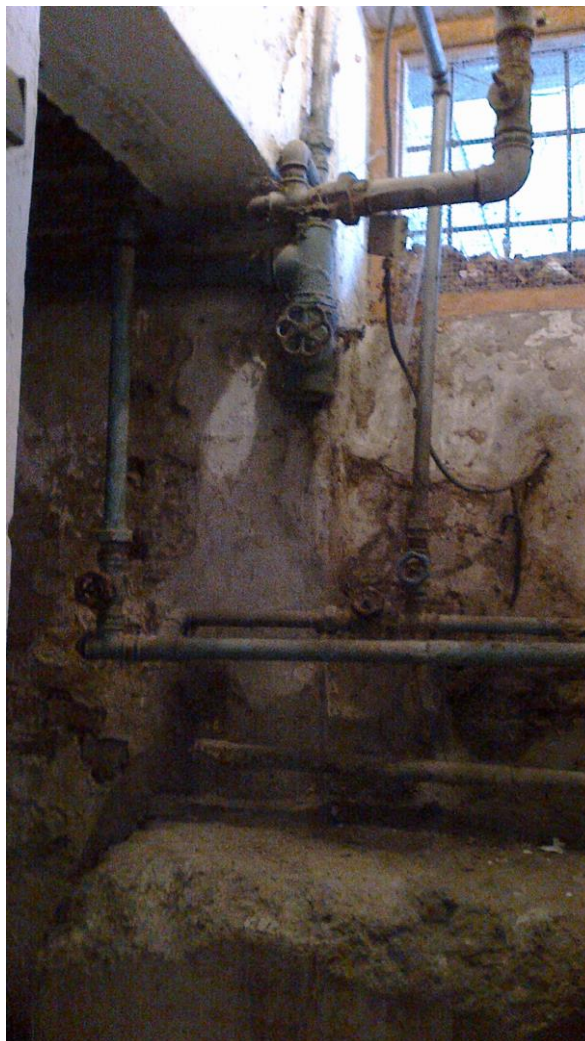
Slika 2.4 Dotrajale vodovodne instalacije predmetne zgrade

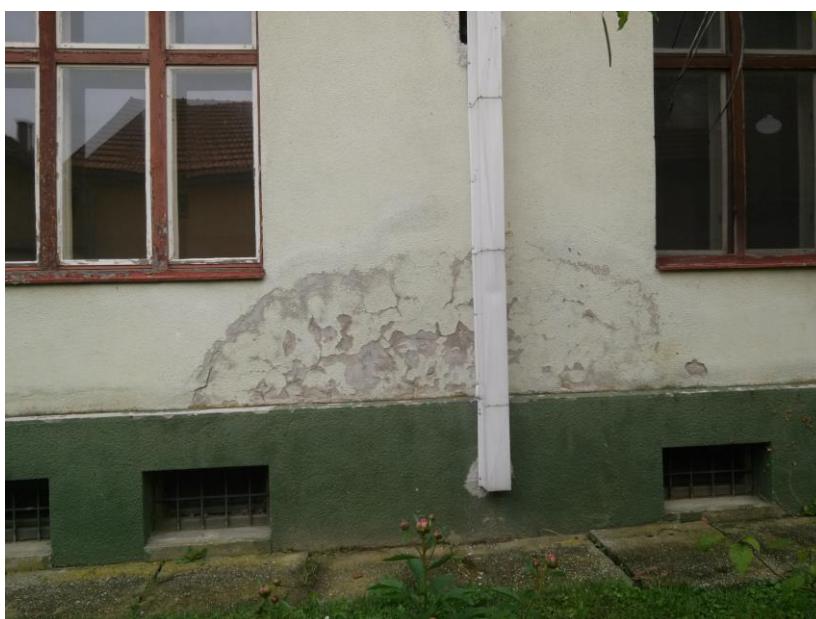
Slika 5.9 Oštećenja na ovojnici zgrade uslijed utjecaja vlage ostalih atmosferilija

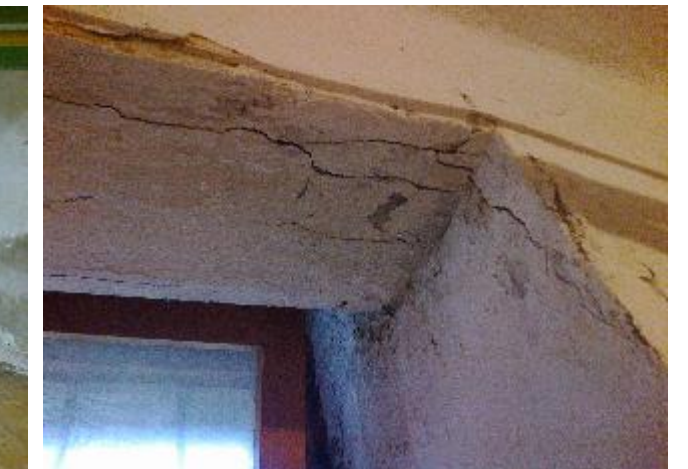
D. Sitne pukotine na nadvoju iznad prozora

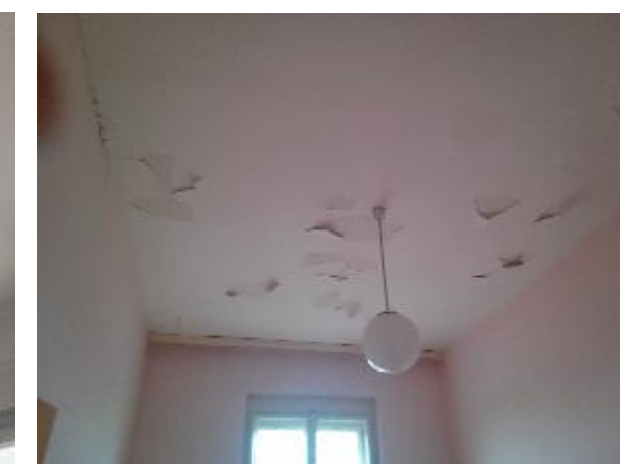
D. Otpadanje žbuke sa stropova

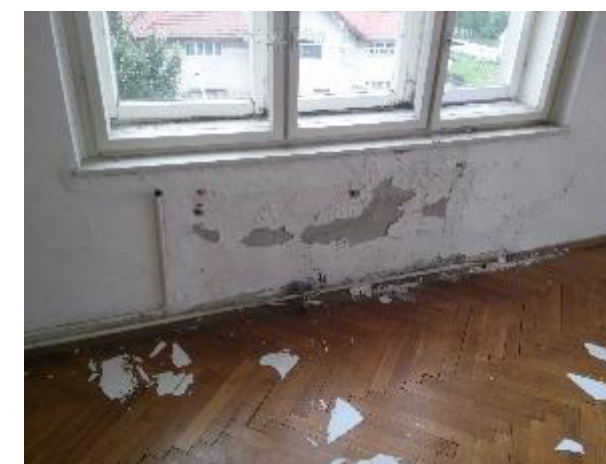
E. Otpadanje žbuke s vanjskog zida ispod prozora
