Tehnička dijagnoza zgrade dječjeg doma u Koprivnici i prijedlog mjera sanacije

Master's thesis / Diplomski rad

2021

**Tehnička dijagnoza zgrade dječjeg doma i
prijedlog mjera sanacije**

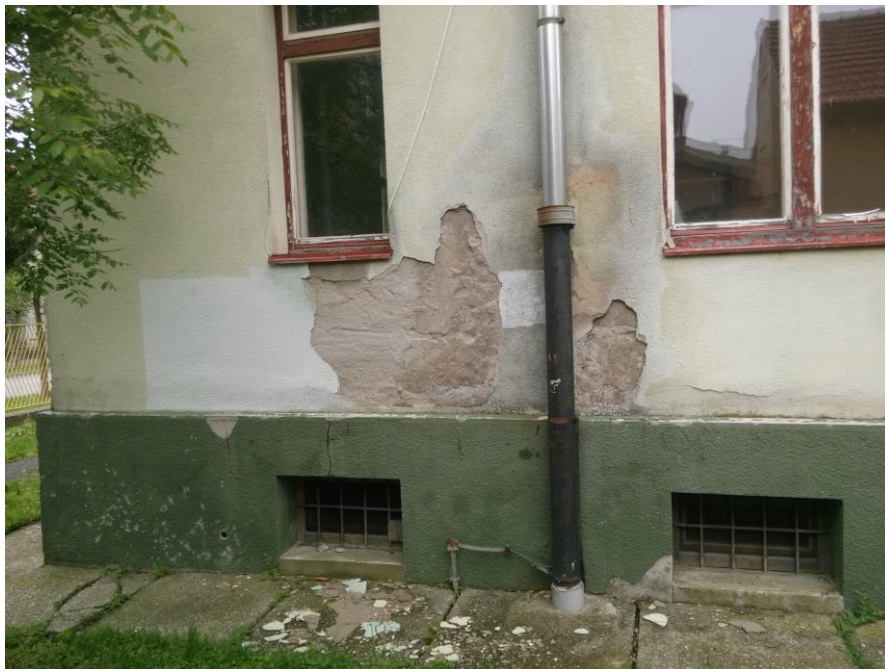
Slika 2.2 Osipanje fasade predmetne zgrade

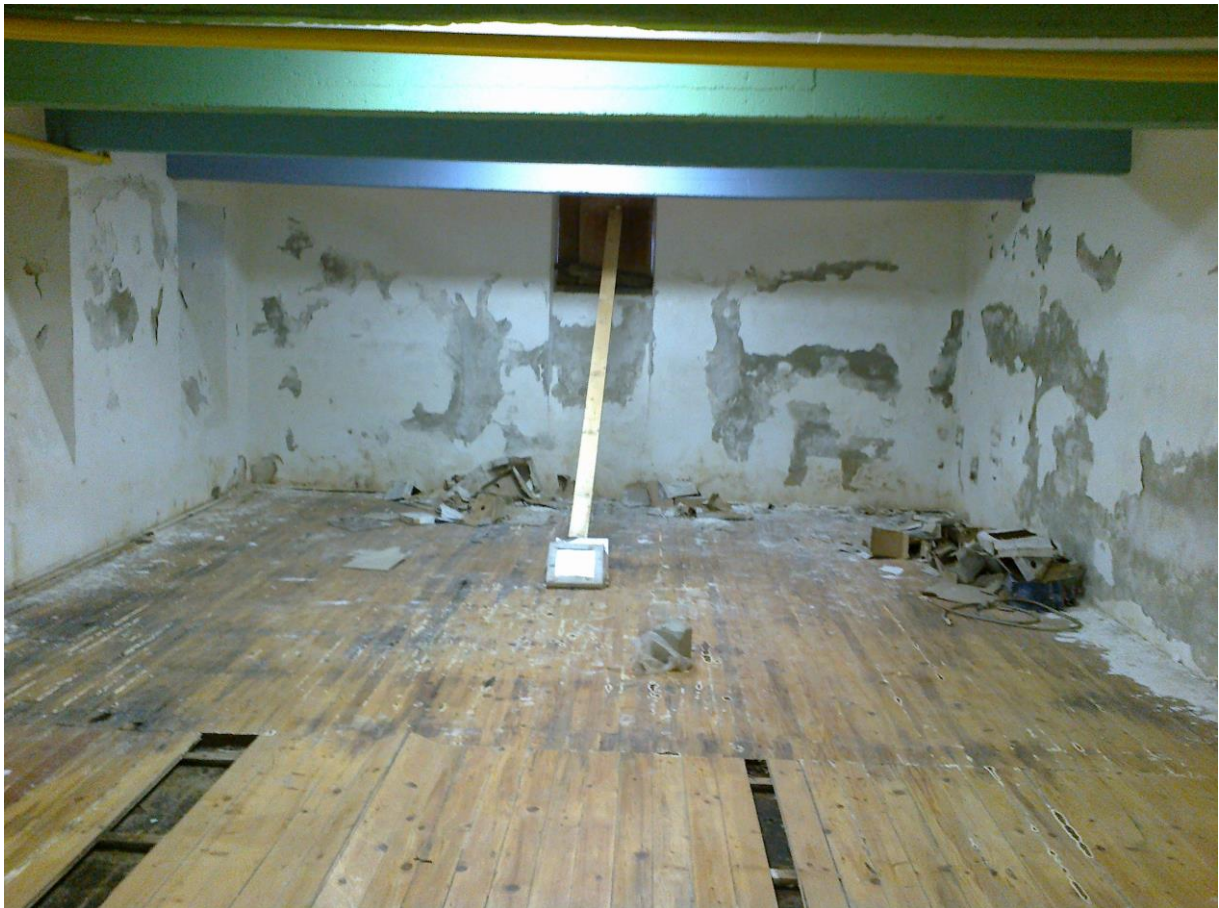
Drveni podovi u podrumu (parket u dvorani) su nabubрили i odvojili se od podloge na kojoj su vidljivi tragovi vode (sl. 5.6).

Slika 5.6 Drveni podovi u podrumu (parket u dvorani) su nabubрили i odvojili se od podloge

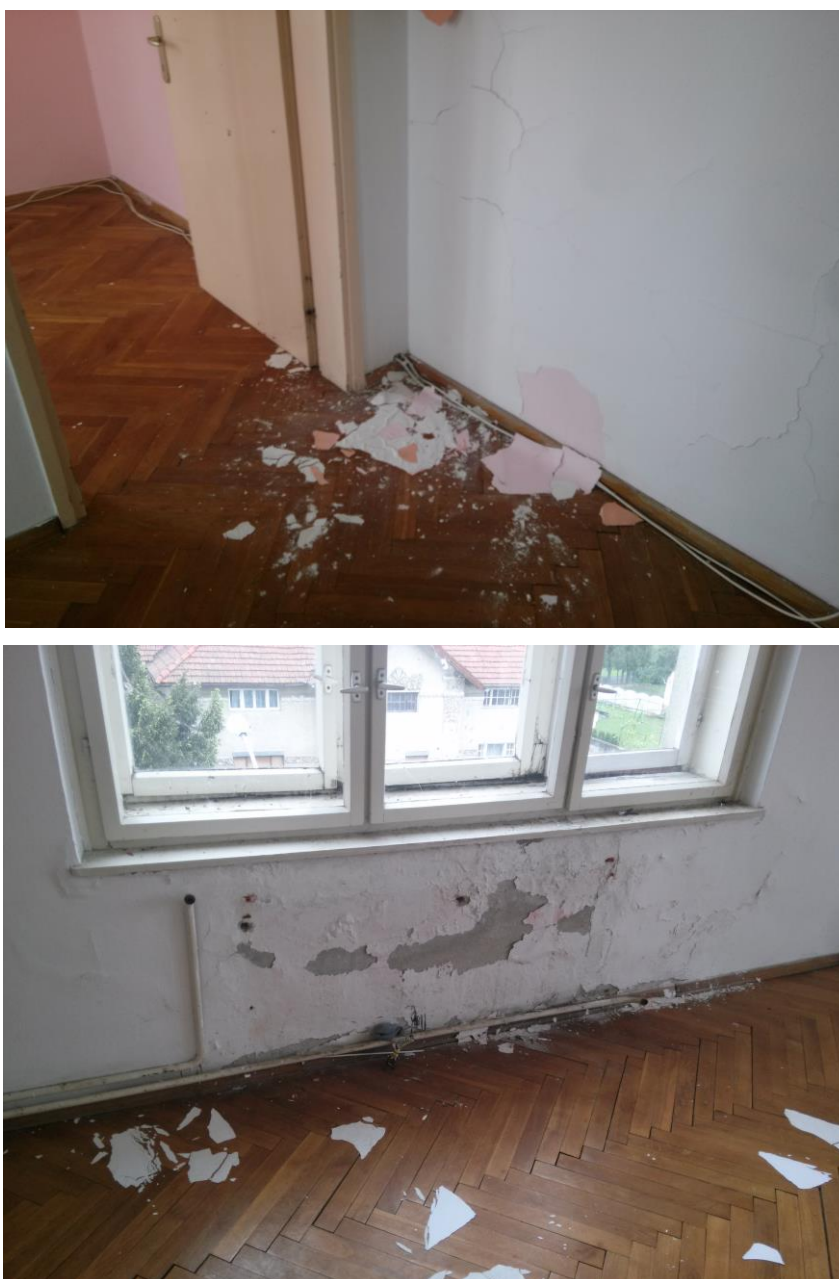
Zidovi su hladni i vlažni. Prisutan je neugodan miris vlage u prostoru, a to je zapravo miris ustajale i pokvarene vode u zidovima, koja evaporira iz zidova u prostor, sa sobom nosi bakterije i gljivice s kojima zasićuje prostor i povećava atmosfersku vlagu. Pojava i razvoj kućnih plijesni rezultat je složenog međudjelovanja brojnih mogućih uzroka, od navika stanara do svojstava građevine. Vrlo je rijetko samo jedan uzrok odgovoran za nastanak kućne plijesni. Uvjeti života u takvim objektima neminovno nose zdravstveni rizik, najprije opada imunitet, a zatim dolazi do razvoja alergijskih i imunoloških reakcija, pojave astme i drugih bolesti.

Slika 5.7 Žbuka na zidovima je ispucala i odvaja se od podloge

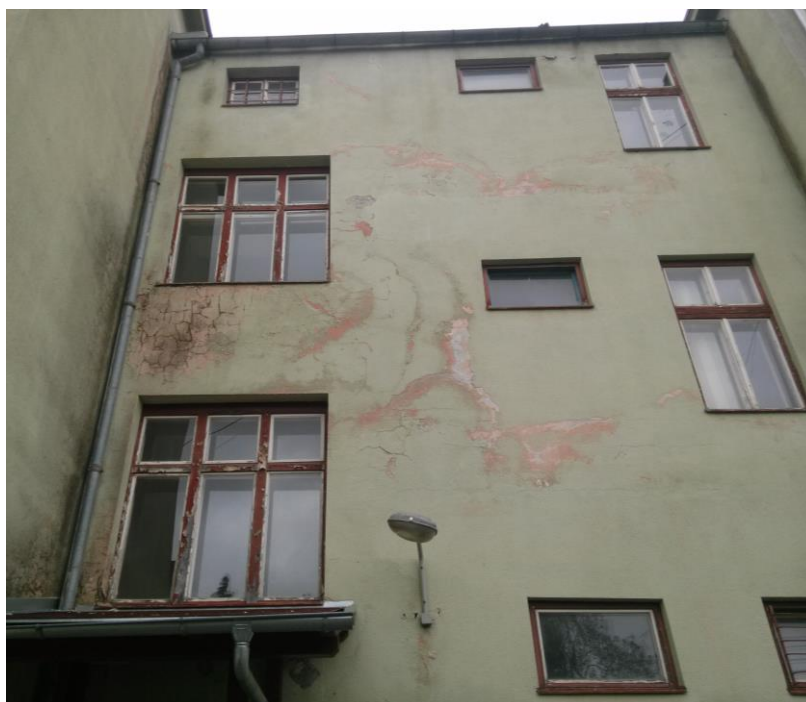
Ovojnica grijanog prostora čine vanjski zidovi, otvori u vanjskim zidovima te kosi krov. Vanjski zidovi su od opeke, debljine 43 cm, 58 cm i 71 cm, izvedeni od pune opeke, te su obostrano ožbukani. Vanjska žbuka je mjestimično na zidovima dotrajala, s vidljivim mjestimičnim oštećenjima nastala uslijed nepovoljnog utjecaja vlage i ostalih atmosferilija na građevne elemente. Podrum zgrade i potkrovlje zgrade su značajno oštećeni od djelovanja vlage, a vanjska stolarija je dotrajala. Većina neprozirnih obodnih konstrukcija ima veće koeficijente prolaska topline od propisanih važećim trenutno tehničkim propisom i ne zadovoljavaju u pogledu toplinske zaštite i ostalih fizikalnih svojstava.

Slika 5.9 Oštećenja na ovojnici zgrade uslijed utjecaja vlage ostalih atmosferilija

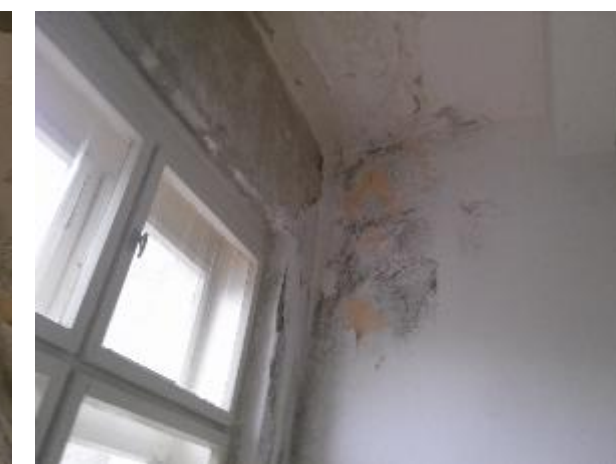
B. Pojava plijesni na zidu

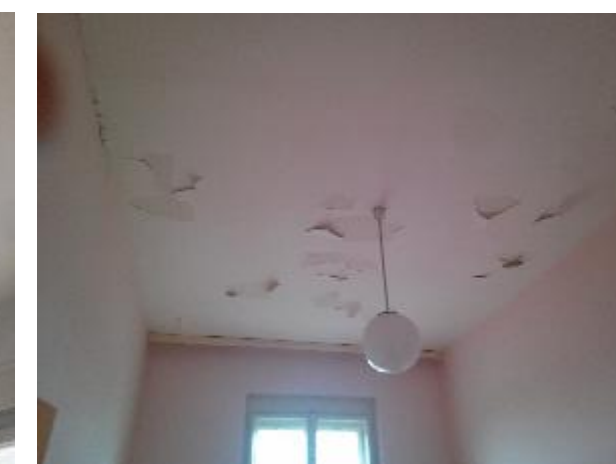
D. Otpadanje žbuke sa stropova

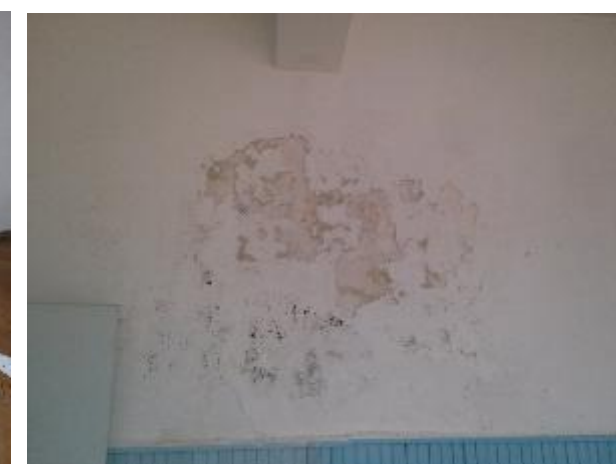
F. Pojava plijesni i otpadanje žbuke s unutarnjih zidova
