Tehnička dijagnoza zgrade dječjeg doma u Koprivnici i prijedlog mjera sanacije

Master's thesis / Diplomski rad

**Tehnička dijagnoza zgrade dječjeg doma i
prijedlog mjera sanacije**

Student:
Mario Stojičić, 0840/336D

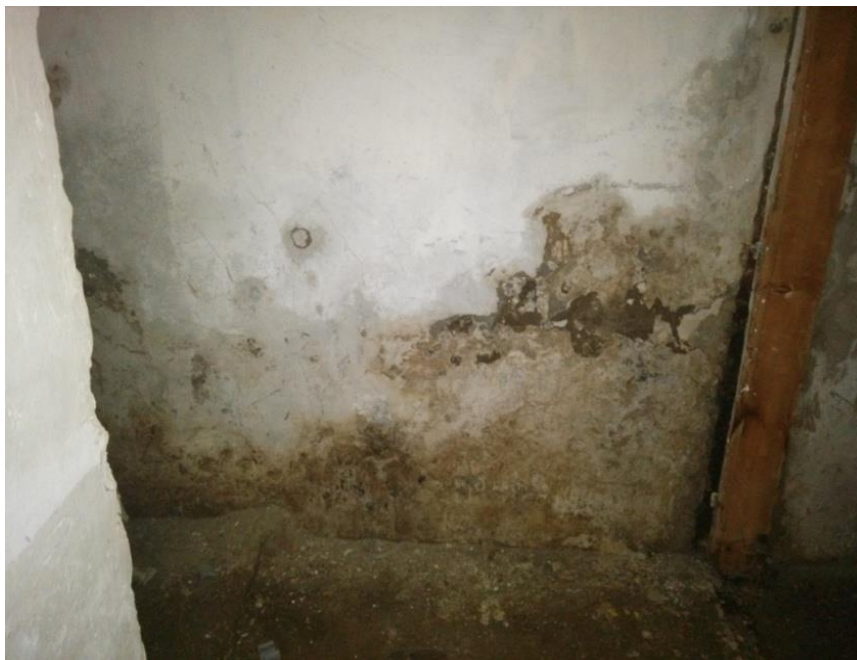
Pojava vlage u podrumskim zidovima predmetne građevine je gotovo očekivana. Ovdje se radi o pojavi kapilarne vlage. Budući da su strukture konstruktivnih građevinskih materijala (opeka), od kojih je izgrađena predmetna zgrada, veoma porozne kroz mikro pore u njihovoj strukturi apsorbira se i podiže vlaga iz okolnog tla. Zbog površinske napetosti vode dolazi do kapilarnog efekta i voda se doslovno "penje" kroz zid. Ova pojava nam ukazuje na to da nije izvedena primjerena hidroizolacija u zgradi.

Slika 5.5 Učinci kapilarne vlage u podrumskim zidovima

Prekid kapilarne vlage izvesti "SKGI" metodom, bušenjem iznad kote podova.
