Ocjena postojećeg stanja nosive konstrukcije crkve Sv. Roka u Draškovcu

Master's thesis / Diplomski rad

OCJENA POSTOJEĆEG STANJA NOSIVE
KONSTRUKCIJE CRKVE SV. ROKA U
DRAŠKOVCU

Željka Cmrečnjak, 0817/336D

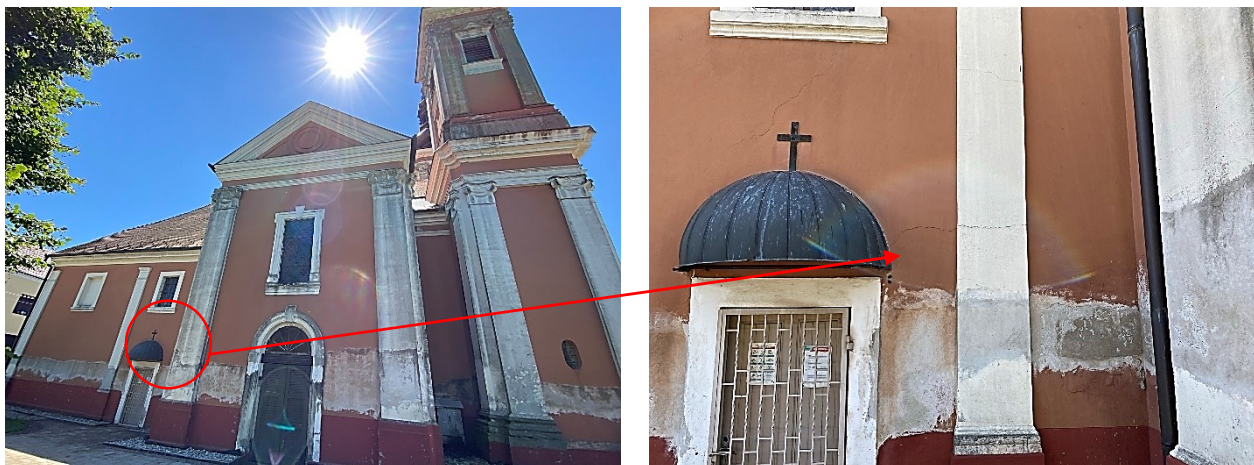
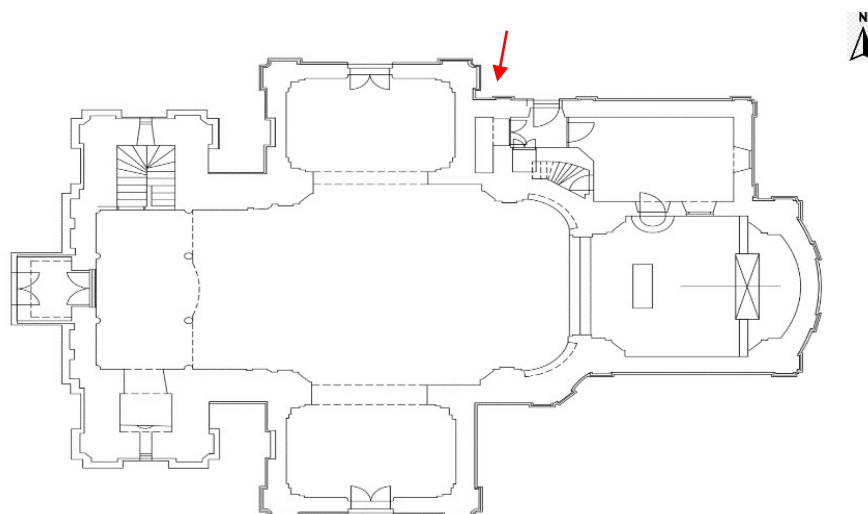
Slika 6.10.O3

Horizontale pukotine na vanjskom oplošju crkve samo su dodatna potvrda slijeganja bočnih kapela, odnosno vertikalnog pomaka temelja uzrokovanih potresom. Predloženom sanacijom temelja i temeljnog tla ove će se pukotine sanirati u drugoj fazi dok će se njihov osnovni uzrok ukloniti samom prioritarnom hitnom sanacijom.

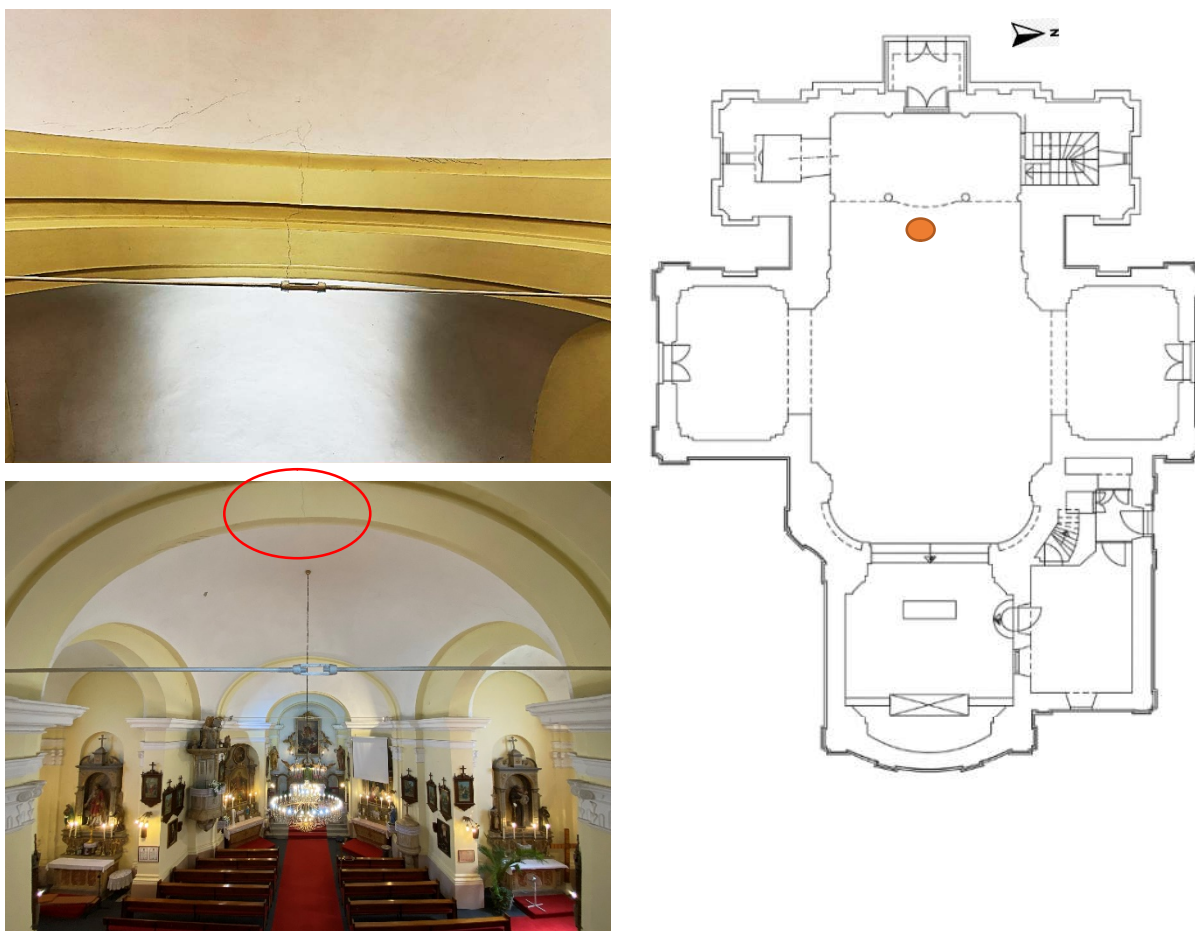
Slika 6.12.05

Oštećenje O5 nalazi se nakon samog ulaza, na glavnom brodu crkve, luku iznad pjevališta. Iako na tom mjestu postoji zatega (koja je evidentno ugrađena tijekom obnove crkve 1991. god.), očito je da su glavni pomaci tijekom potresa (koji su se odvijali u smjeru sjever-jug) ipak bili presnažni i za luk i za zategu. Pukotina nastala na luku se dalje proširila na svod južne kapele, do njezinog tjemena. To dodatno upućuje kako bi zategu trebalo dodatno napregnuti a pukotinu sanirati injekcijskim metodama.

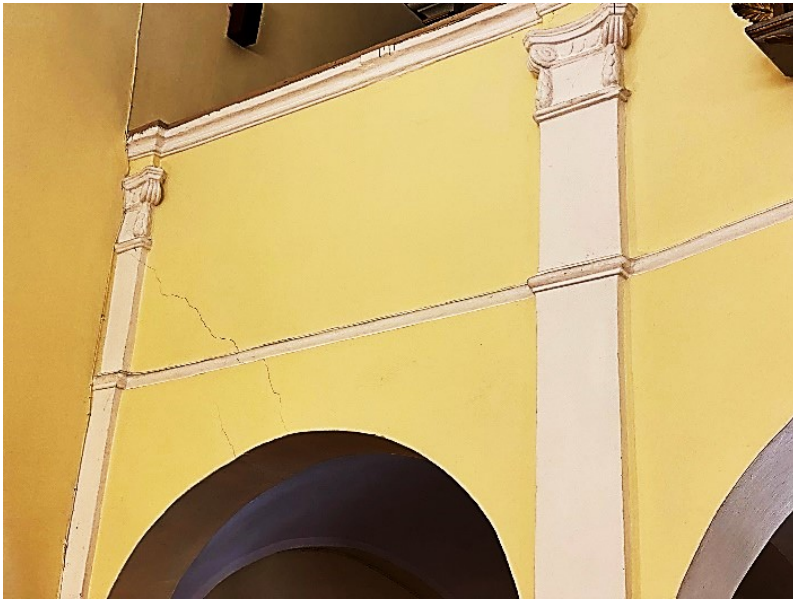
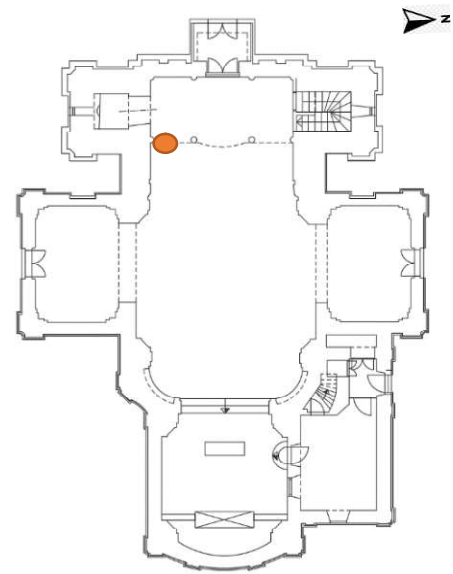
Slika 6.27.O19

Identične pukotine O19 i O20 nalaze se na spoju zida kora sa vanjskim nosivim zidovima glavnog broda crkve. Ovdje je bitno za primjetiti kako se pomak odvija prema nosivim zidovima, odnosno prema nosivim zidovima crkvenih zconika. U ovom slučaju to i ima smisla, pošto su zvonici najveća masa na ovom dijelu crkve te su prilikom potresa oscilirali u smjeru sjever-jug. Time se i ove pukotine na spojevima zida kora te samim vanjskim nosivim zidovima crkve mogu i objasniti (pukotina O21 i O22).
