DIPLOMSKI RAD br. 31/GRD/21

OCJENA POSTOJEĆEG STANJA NOSIVE
KONSTRUKCIJE CRKVE SV. ROKA U
DRAŠKOVCU

Željka Cmrečnjak, 0817/336D

Varaždin, rujan 2021.

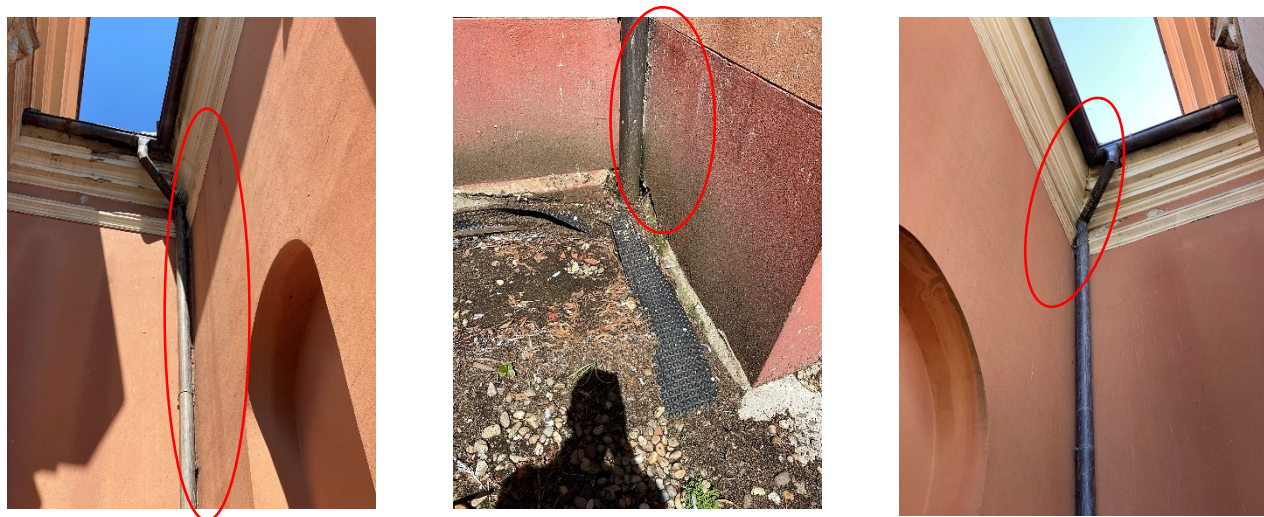
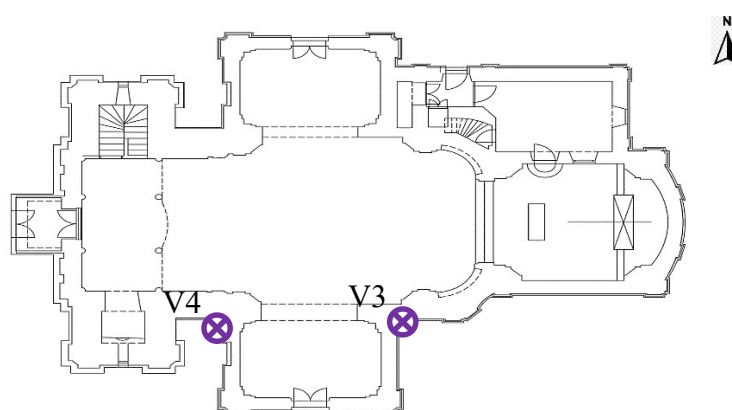
Na vanjskom dijelu crkve najviše se primjete oštećenja na dvijema bočnim kapelama (sjeverna i južna) koje su dograđene 1912. god. Sama ta dogradnja već djelomično i objašnjava ovakav tip oštećenja. Petrinjski potres je izazvao dodatna slijeganja u tlu bočnih kapela te ih vidljivo odvojio od glavnog broda crkve (što se najbolje vidi u unutrašnjosti crkve, na samom spoju kapela i glavnog broda).

Slika 6.6. Vanjska oštećenja na spoju južne bočne kapele

Uzrok nastanka vertikalnih pukotina na spojevima sjeverne i južne bočne kapele je dodatno slijeganje tla ispod kapela koje se dogodilo tijekom i nakon potresa. Naime, bočne kapele su naknadno nadograđene na glavni brod crkve cca 150 godina nakon same izgradnje crkve (koja je do tada već odradila glavna slijeganja). Tadašnja gradnja nije omogućavala kvalitetan spoj ovih dijelova građevina a u ovom slučaju je dodatno temeljenje najbitniji njen dio. Time se može jasno ilustrirati kako su se bočne kapele tijekom potresa ponašale kao zasebne građevine te su njihove oscilacije bile dijelomično drugačije od onih glavnog broda crkve i cjelokupne crkve (ovdje ne smijemo zanemariti i dva masivna zvonika spojena na glavni crkveni brod). Vertikalne pukotine su vidljiva manifestacija svega navedenoga te bi se osnovna hitna sanacija trebala usmjeriti na

stabilizaciju temelja i temeljnog tla, odnosno direktno mjesta u kojima se pojavio uzrok ovih oštećenja.

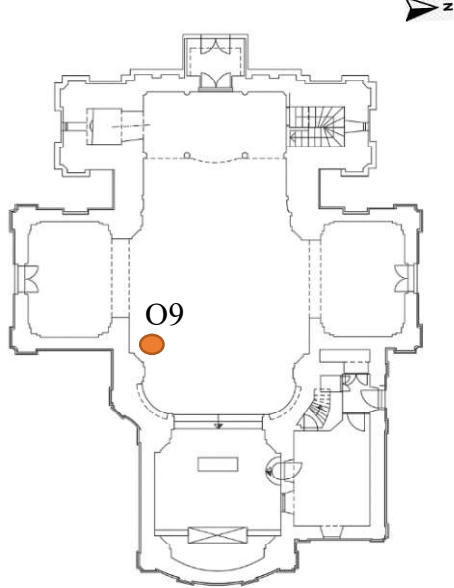
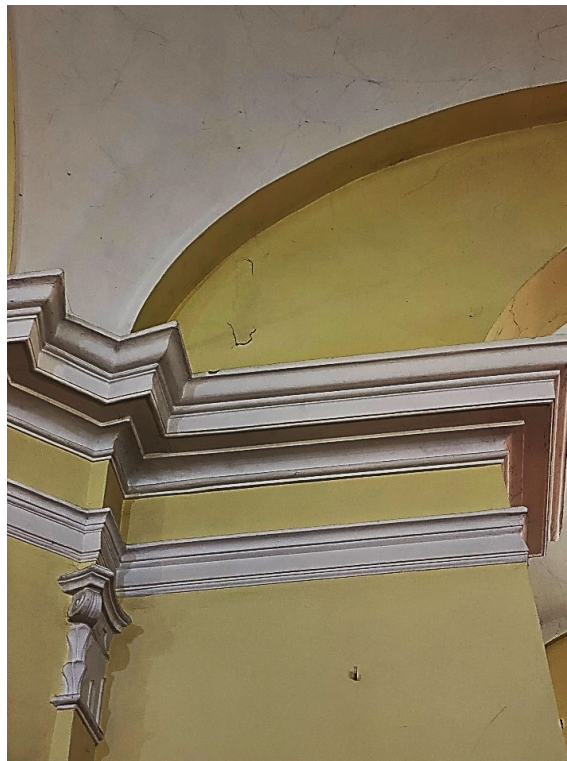
Slika 6.16.O9

Pukotina O9 manifestira se s druge strane luka spoja južne kapele te je samo dodatan dokaz bočnog odvajanja kapele od glavnog broda crkve.

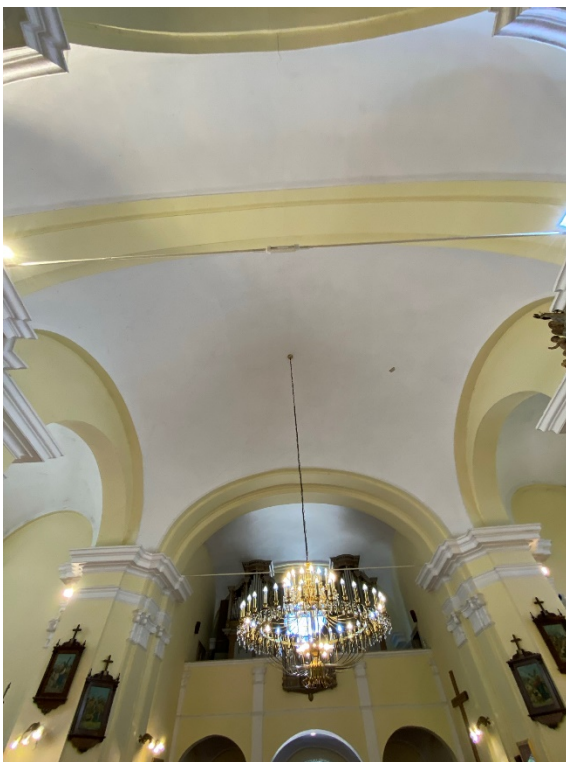
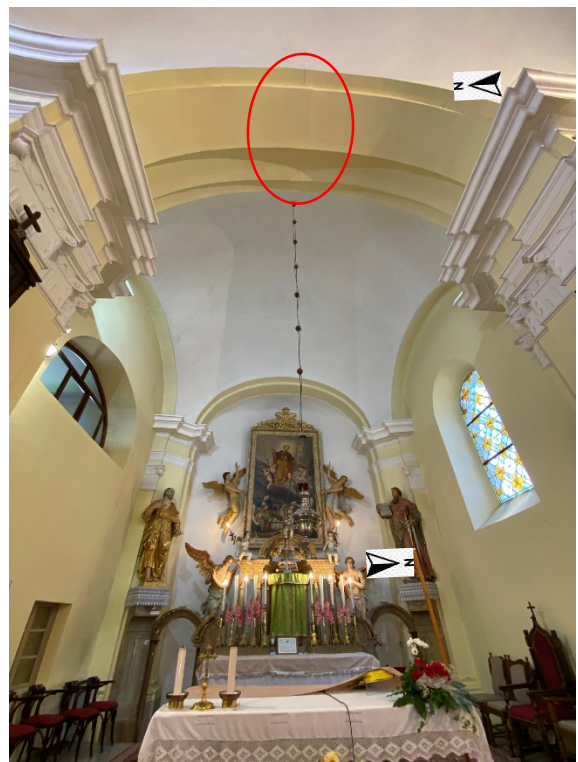
Slika 6.17.Glavni svod crkve te pukotina na trijumfalnom luku svetišta O10

Gledajući masivni svod crkve, na njemu se ne primjećuju veće strukturalne pukotine. Na trijumfalnom luku crkvenog svetišta primjećuje se pukotina na njegovom tijemenu, no ta pukotina ne ugrožava strukturalni integritet cijelog luka. Na ovom bi mjestu svakako trebalo ugraditi dodatnu zategu dok bi se osnovna sanacija opet riješavala s vanjske strane dubinskim temeljenjem.

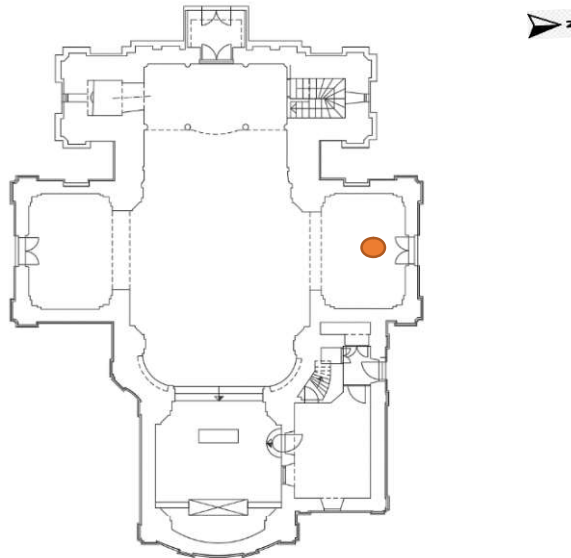
Slika 6.25.O15

Pukotina O15 i O14 nastale su na mjestima oslabljenja u vanjskim nosivim zidovima, odnosno na mjestima otvora u zidovima. Pukotine se na ovim mjestima pojavljuju uvijek u kutovima prozora i tjemenu nadvoja, odnosno lukova prozora. Sanacija ovakvih pukotina odrađuje se nakon primarne sanacije (temelji i temeljno tlo).

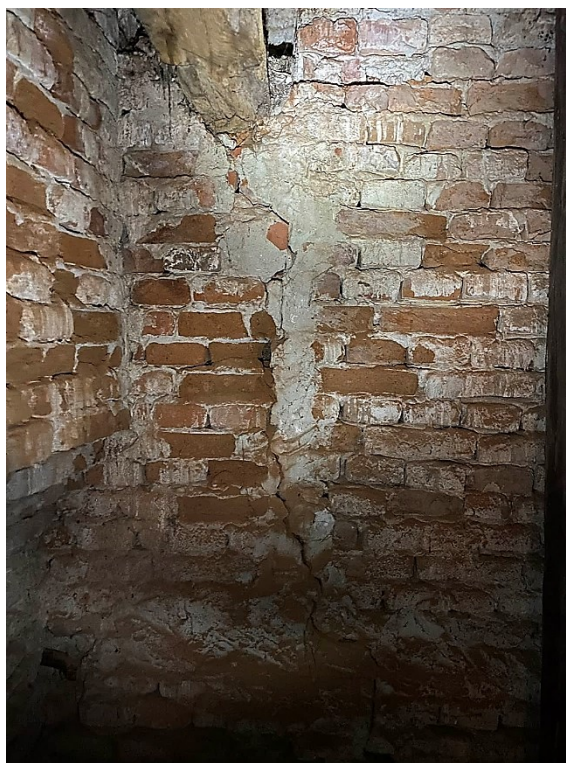
Slika 6.45. Vidljivi nagib sjevernog zvonika te oštećeni zid uz sjeverni toranj zvonika crkve

Oštećenja uz sjeverni zvonik dodatno upućuju na pomake koji su se dogodili tijekom potresa a i samim nagib lukovice zvonika (koji je vidljiv prostim okom) implicira na oštećenja koja su nastala kombinacijom potresa, ranijih slijeganja tornja te samom dotrajalošću i opterećenjem lukovice zvonika i njenog nosivog sustava.

Cijelokupnu kapu sjevernog zvonika trebalo bi sanirati identično kao što se to izvelo na južnoj kapi zvonika, odnosno dati joj novi nosivi sustav umetanjem nove dodatne grede (opšavni nosivi vijenac) te sidrenjem vertikalnim šipkama u novu nosivu konstrukciju. Dotrajale daske i grede svakako bi trebalo zamjeniti novima te cijeli sustav upeti u glavnu nosivu konstrukciju.

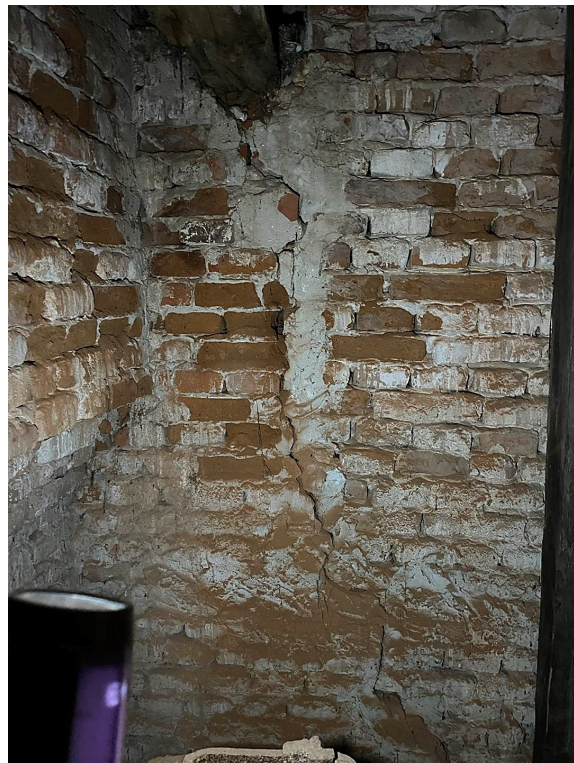
Slika 9.1. Vertikalna pukotina uz južni zvonik crkve, K6
