Master's thesis / Diplomski rad

OCJENA POSTOJEĆEG STANJA NOSIVE
KONSTRUKCIJE CRKVE SV. ROKA U
DRAŠKOVCU

Željka Cmrečnjak, 0817/336D

Varaždin, rujan 2021.

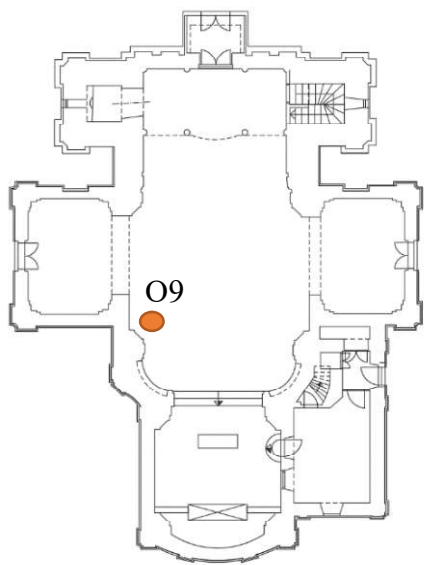
Slika 6.16.O9

Pukotina O9 manifestira se s druge strane luka spoja južne kapele te je samo dodatan dokaz bočnog odvajanja kapele od glavnog broda crkve.

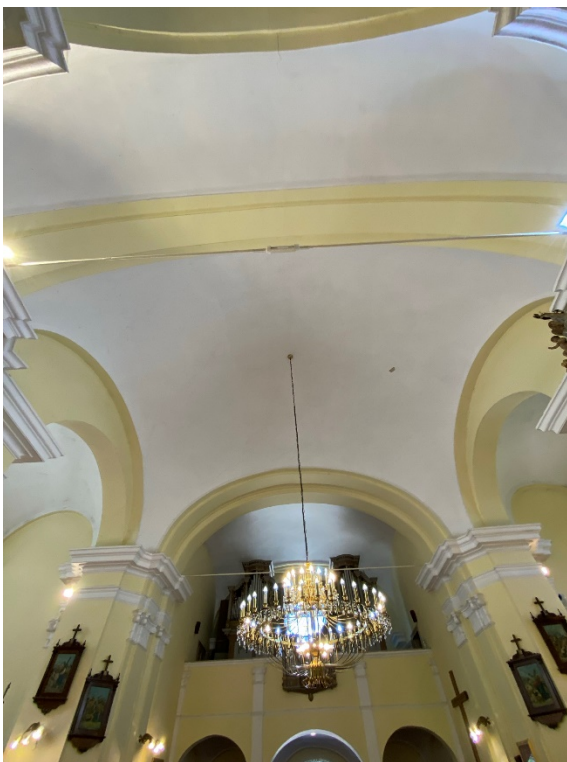
Slika 6.17.Glavni svod crkve te pukotina na trijumfalnom luku svetišta O10

Gledajući masivni svod crkve, na njemu se ne primjećuju veće strukturalne pukotine. Na trijumfalnom luku crkvenog svetišta primjećuje se pukotina na njegovom tijemenu, no ta pukotina ne ugrožava strukturalni integritet cijelog luka. Na ovom bi mjestu svakako trebalo ugraditi dodatnu zategu dok bi se osnovna sanacija opet riješavala s vanjske strane dubinskim temeljenjem.
