Obnova i revitalizacija crkve Uznesenja Blažene Djevice Marije u Gori na Banovini

Master's thesis / Diplomski rad

DIPLOMSKI RAD br.32

**OBNOVA I REVITALIZACIJA CRKVE
UZNESENJA BLAŽENE DJEVICE MARIJE U
GORI NA BANOVINI**

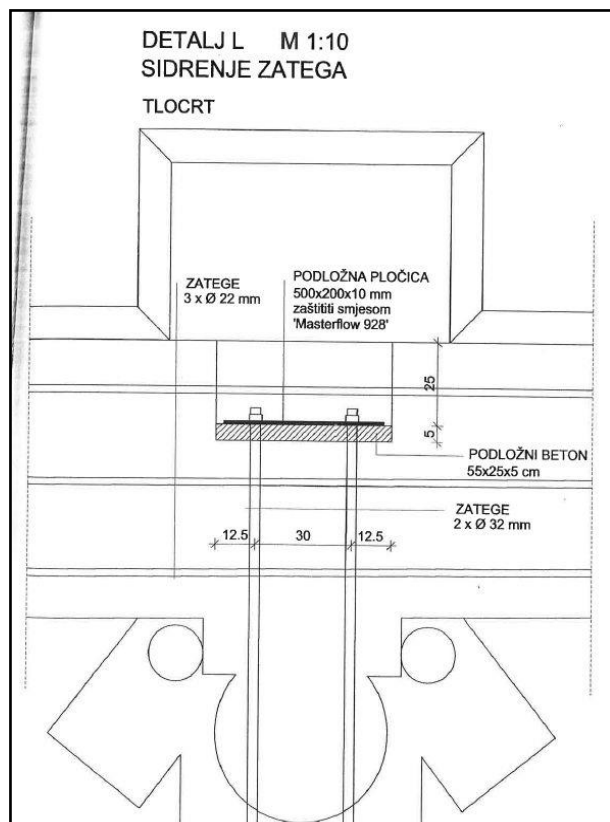
Slika 45. Detalj zatege

Kako se rekonstrukcijom crkve crkva vratila u svoje izvorne dimenzije opterećenja na postojeće temelje su očito bila manje u odnosu na opterećenja koja su nastala kao posljedica bivših rekonstrukcija i adaptacija s kojima su mijenjane dimenzije crkve. Dodatno ojačanje temeljne konstrukcije se dobilo pomoću zatega (čelične šipke sa navojima) koje su se postavljale između kapitela u šliceve (Slika 45.). Zatege su na krajevima zašarafljene u čeličnu ploču (Slika 46.). Nakon toga je izvedena polimer-cementna hidroizolacija u 3 sloja i izbetonirala se podna ploča. Ugradnjom zatega prijenos horizontalnih sila koje će stvarati svodovi postaje povoljniji jer veći dio tog opterećenja uravnotežuju nove zatege i dio tog opterećenja također prelazi na temelje i smanjuje rubne napone.

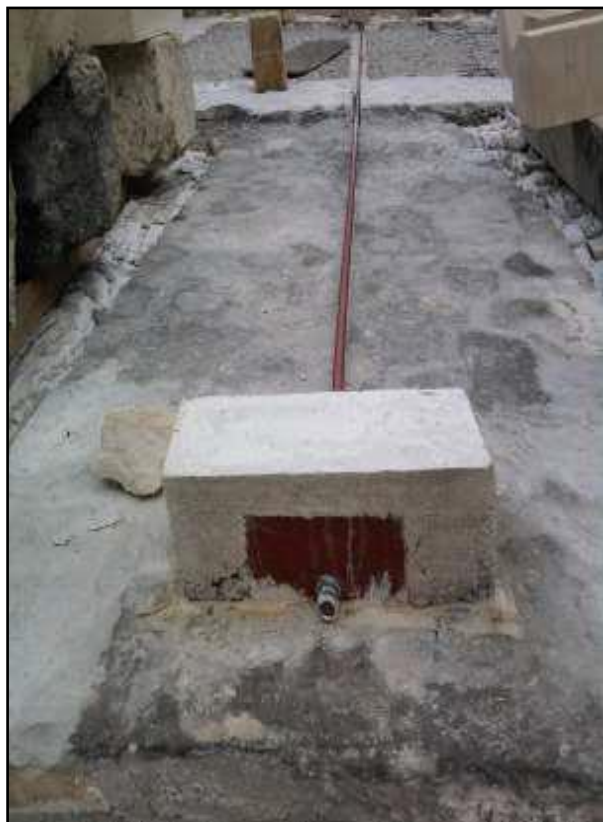
Slika 46. Zatege na temeljnoj ploči

Ponovnom gradnjom će doći do ponovnog slijeganja koje će biti malo budući da će se sa zategama smanjiti dio opterećenja i da će mase crkve biti ravnomjerno raspoređene jer nema koncentrirane mase zvonika pa će postojeći temelji zadovoljavati sve zahtjeve otpornosti i stabilnosti.

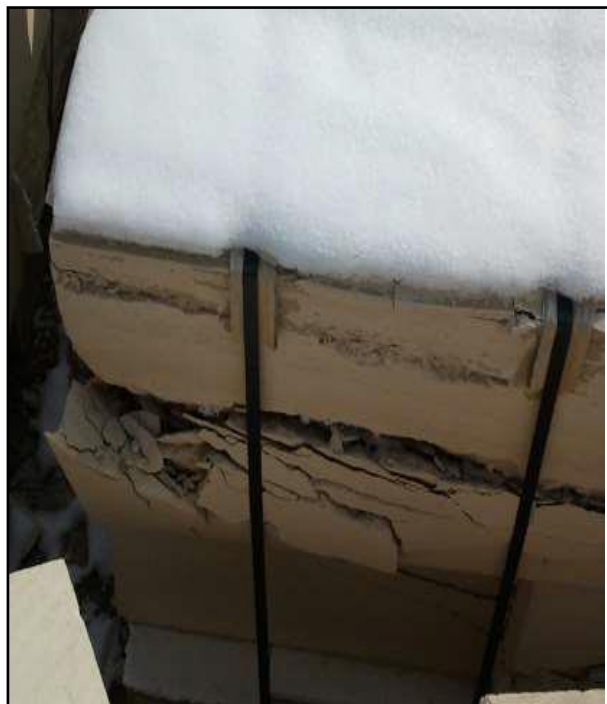
Prvi odabir kamena za zidanje crkve je bio lokalni kamen jer Hrvatska nije imala niti jedan otvoreni kamenolom arhitektonskog kamena u kontinentalnom dijelu Hrvatske. Pretpostavka da je lokalni kamen kvalitetan i izdržljiv s obzirom da se tako pokazao proteklih 800 godina je nažalost bila pogrešna jer se ubrzo nakon ugradnje počeo rasipati zbog nedovoljne otpornosti na mraz (Slika 49, 50.).

Slika 49. Detalj oštećenja lokalnog kamena (1)

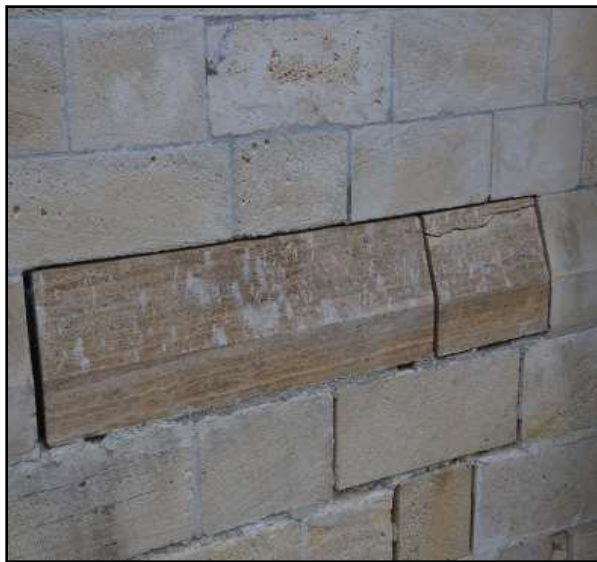
Treći odabir kamena je bio vrsta plivita⁶ koji je strukturom i bojom, a najvažnije, i cjenovno bio povoljniji od kamena od vapnenca i imao je traženu otpornost na mraz. Plivit je korišten za građenje raznih spomenika u Jajcu a najviše se ističe zvonik crkve Svetog Luke koji je najstariji romanički zvonik u kontinentalnom dijelu Balkana. Makar se na početku ovaj odabir činio kao uspješan nažalost su nakon zime i niskih temperatura ponovno uočena oštećenje, napuknuća i odlomi (Slika 53, 54.).

Slika 53. Detalj oštećenja kamena plivita (1)

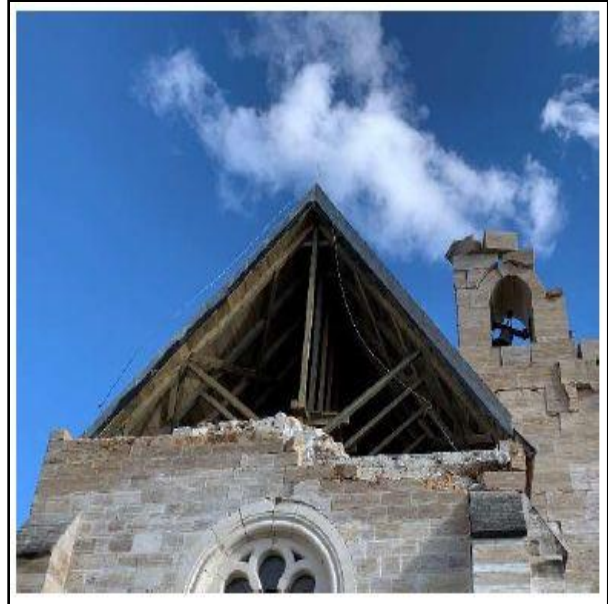
Slika 110. Oštećenje zapadnog zida

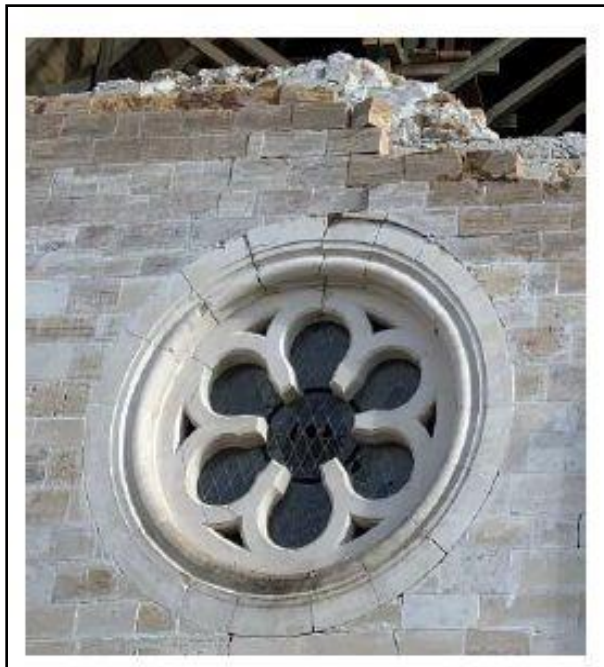
Slika 111. Oštećenje pročelne rozete

Zbog osiguranja konstrukcije i u sprečavanju daljnjeg propadanja jer je crkva bila izložena također i vanjskim utjecajima crkve krenulo se sa hitnim mjerama sanacije koje su uključivale postepenu razgradnju zabatnih zidova od vrha do visine krovnog vijenca s time da su se kameni blokovi sortirali i označavali da si se kasnije lakše mogla utvrditi njihova pozicija. Zvonik se također postepeno razgradio do sredine tj. do dijela gdje nema većih oštećenja i gdje je statički nosiv, stabilizirana je pročelna rozeta tako da se poduprela i s time spriječilo njezino daljnje oštećenje.

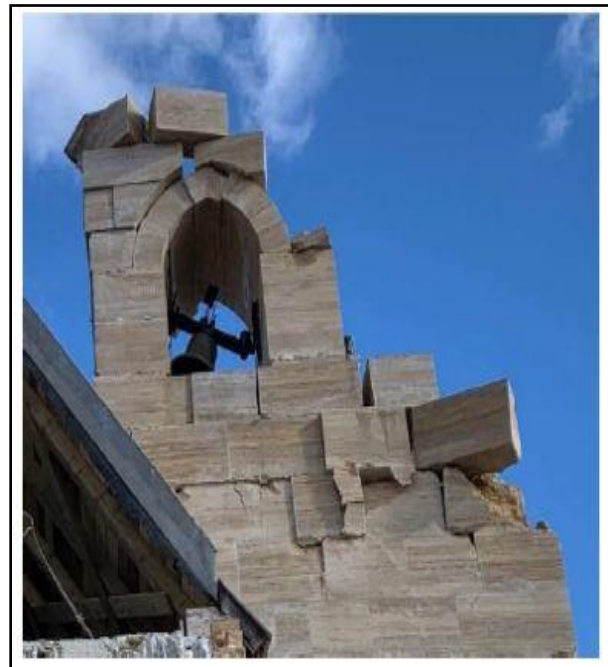
Slika 112. Oštećenje zvonika

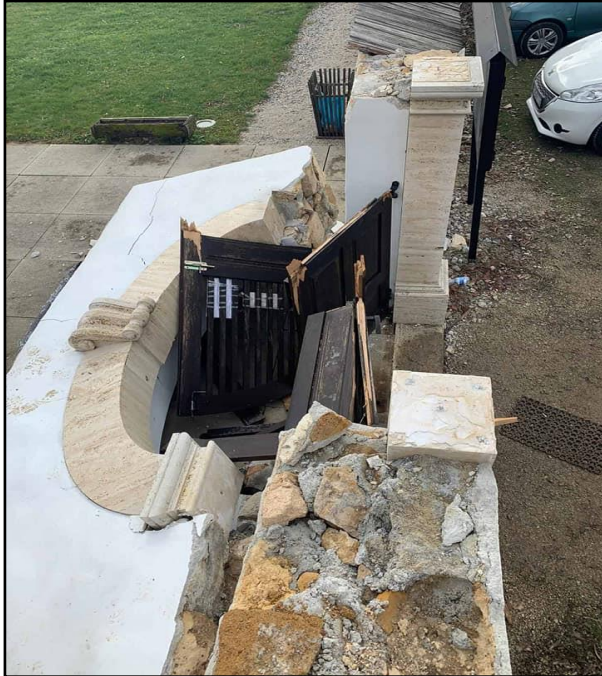
Slika 113. Razrušena ulazni portal

Razrušeni dijelovi su se pokrili tj. zatvorili folijama da crkva ne bi još stradala od vanjskih utjecaja kao kiše, snijega, niskih temperatura i slično. Radovi koji su odrađeni su bili samo hitni radovi da se spriječi daljnje oštećenje i za sada je nepoznat datum kada se planira ponovna obnova/rekonstrukcija (06/2021).
