Master's thesis / Diplomski rad

**OBNOVA I REVITALIZACIJA CRKVE
UZNESENJA BLAŽENE DJEVICE MARIJE U
GORI NA BANOVINI**

Student: **Dino Car, 0815/336D** Mentor: **doc. dr. sc. Matija Orešković**

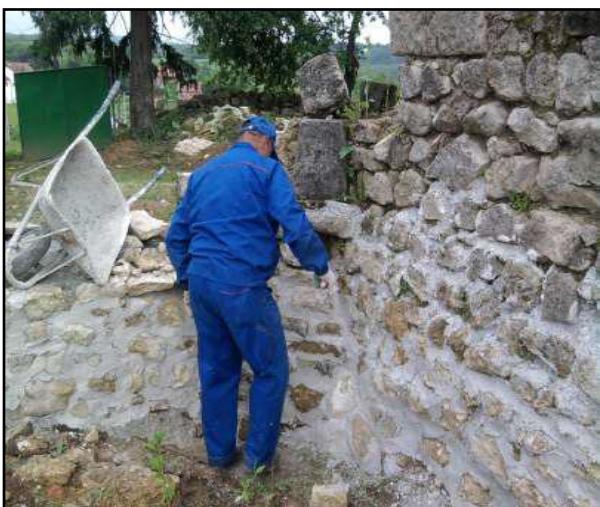
Slika 39. Špricanje temelja mortom

Temelje je trebalo pregledati otvaranjem i čišćenjem njihove gornje plohe. Temelji su se prezidavali na mjestima oštećenja nastalih od miniranja. Prezidavanje temelja se vršilo kamenim komadima, vapnenim mortom spravljenim od bijelog cementa, gašenog i odležanog vapna i agregata. Stari temelji su se prije injektiranja ručno špricali vapneno cementnim mortrom (Slika 39.).

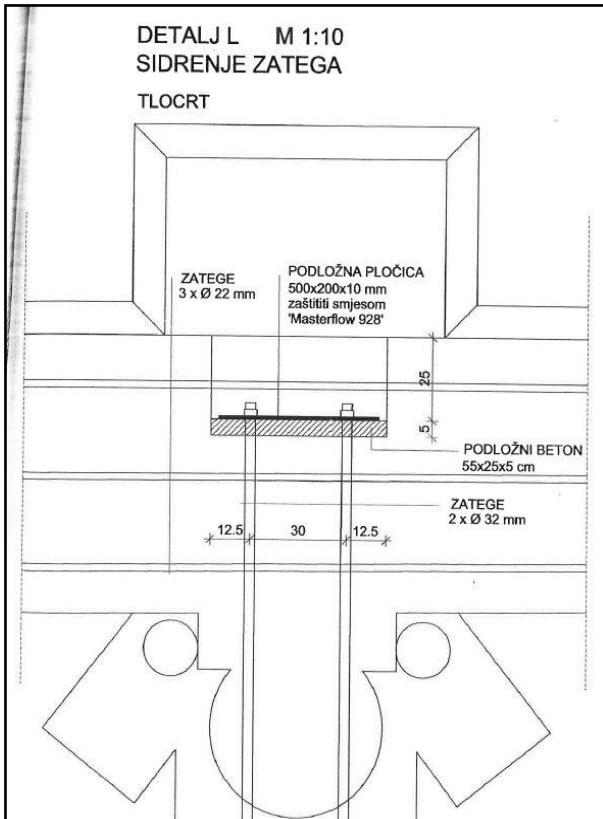
Slika 45.Detalj zatege

Kako se rekonstrukcijom crkve crkva vratila u svoje izvorne dimenzije opterećenja na postojeće temelje su očito bila manje u odnosu na opterećenja koja su nastala kao posljedica bivših rekonstrukcija i adaptacija s kojima su mijenjane dimenzije crkve. Dodatno ojačanje temeljne konstrukcije se dobilo pomoću zatega (čelične šipke sa navojima) koje su se postavljale između kapitela u šliceve (Slika 45.). Zatege su na krajevima zašarafljene u čeličnu ploču (Slika 46.). Nakon toga je izvedena polimer-cementna hidroizolacija u 3 sloja i izbetonirala se podna ploča. Ugradnjom zatega prijenos horizontalnih sila koje će stvarati svodovi postaje povoljniji jer veći dio tog opterećenja uravnotežuju nove zatege i dio tog opterećenja također prelazi na temelje i smanjuje rubne napone.

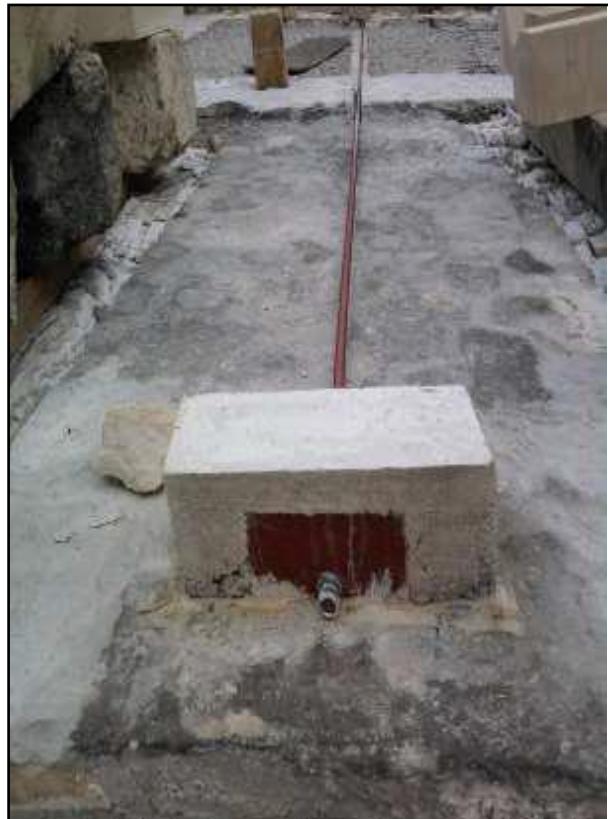
Slika 46.Zatege na temeljnoj ploči

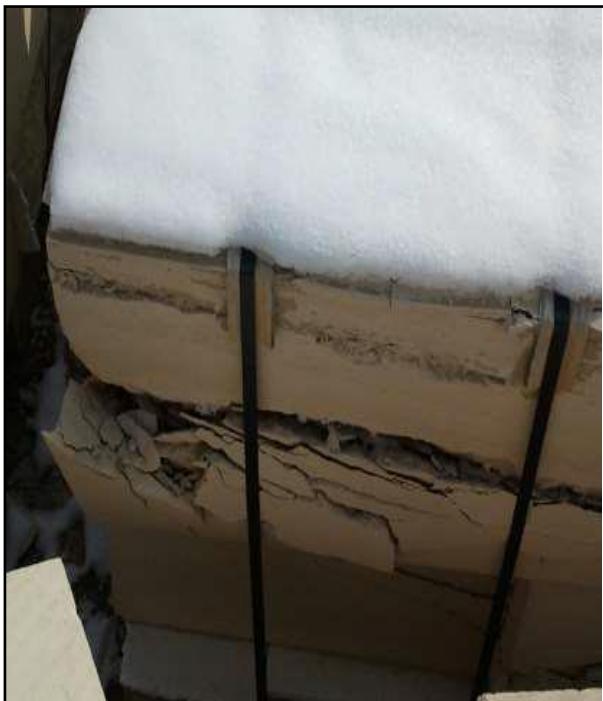
Prvi odabir kamenja za zidanje crkve je bio lokalni kamen jer Hrvatska nije imala niti jedan otvoreni kamenolom arhitektonskog kamena u kontinentalnom dijelu Hrvatske. Pretpostavka da je lokalni kamen kvalitetan i izdržljiv s obzirom da se tako pokazao proteklih 800 godina je nažalost bila pogrešna jer se ubrzo nakon ugradnje počeo rasipati zbog nedovoljne otpornosti na mraz (Slika 49, 50.).

Slika 49. Detalj oštećenja lokalnog kamena (1)

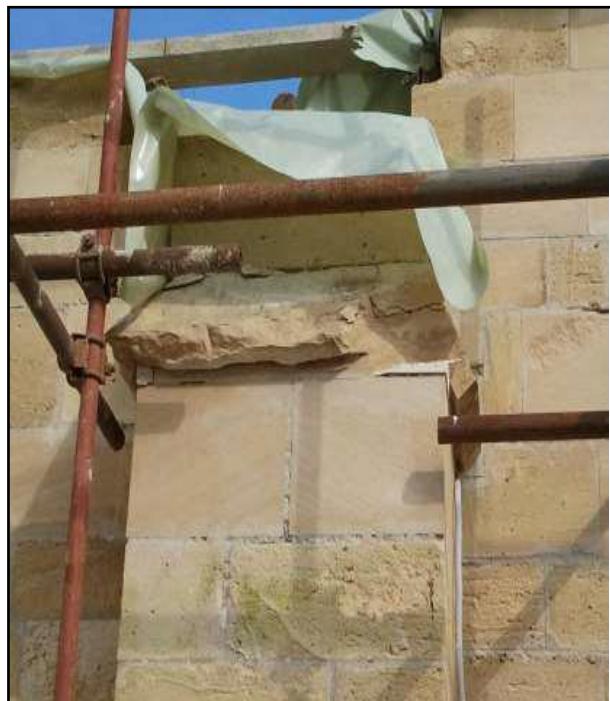
Slika 50. Detalj oštećenja lokalnog kamena (2)

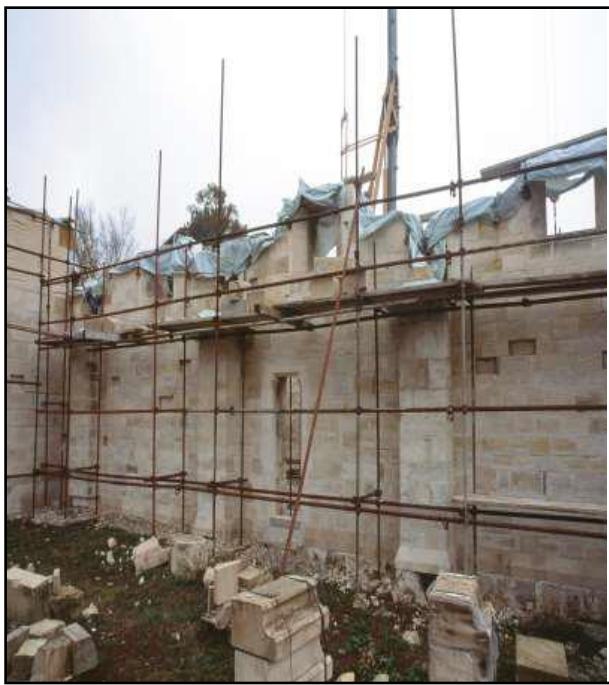
⁵ Na prijedlog stručnjaka („Kamen Pazin“) odabran je kamen vrste miljevina, sitnozrnati vagnenac koji se s kamenom vrste tenelija vadi u kamenolomu Mukoša kod Mostara, a upotrebljavani je u rekonstrukciji mostarskog Starog mosta i crkve u Voćinu. Miljevina se pokazala krajnje nepovoljnom za ovo podneblje, odnosno neotpornom na mraz.

Slika 51. Detalj oštećenja zamjenskog kamena (1)

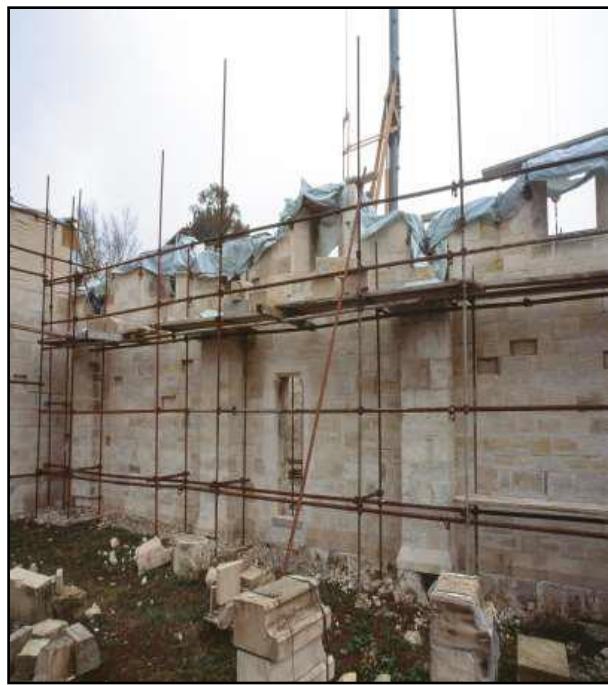
Slika 52. Detalj oštećenja zamjenskog kamena (2)

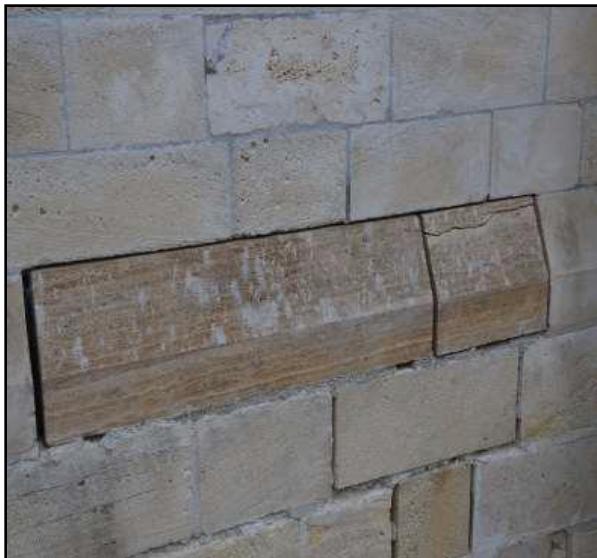
Treći odabir kamena je bio vrsta plivita⁶ koji je strukturom i bojom, a najvažnije, i cjenovno bio povoljniji od kamena od vapnenca i imao je traženu otpornost na mraz. Plivit je korišten za građenje raznih spomenika u Jajcu a najviše se ističe zvonik crkve Svetog Luke koji je najstariji romanički zvonik u kontinentalnom dijelu Balkana. Makar se na početku ovaj odabir činio kao uspješan nažalost su nakon zime i niskih temperatura ponovno uočena oštećenje, napuknuća i odlomi (Slika 53, 54.).

Slika 53. Detalj oštećenja kamena plivita (1)

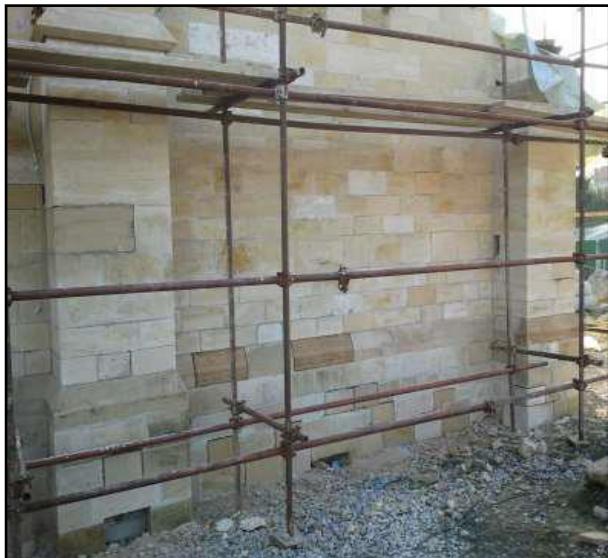
Slika 54. Detalj oštećenja kamena plivita (2)

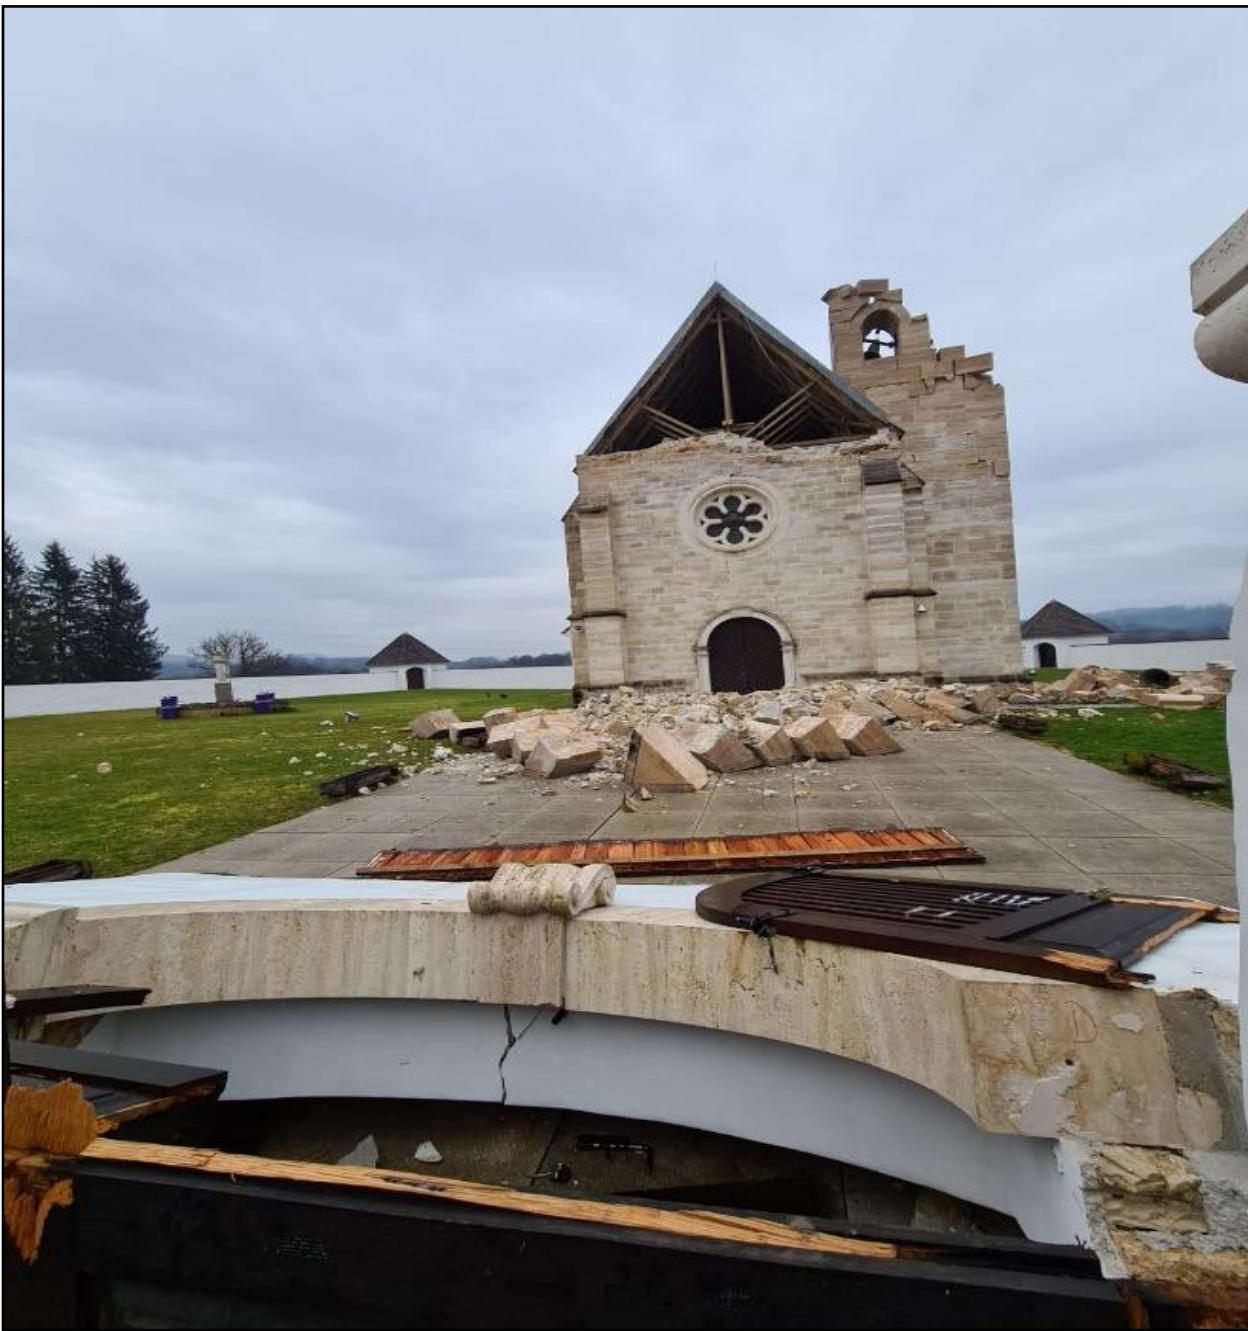
29.12.2020 u 12 sati i 19 minuta snažan potres od 6, 3 prema Richteru zatresao je Sisačko-moslavačku županiju i šire zagrebačko područje i u kojem je nažalost stradala crkva. Nakon brzog pregleda crkva je dobila oznaku N2 – neupotrebljivo zbog oštećenja.

Slika 108. Razrušena crkva nakon potresa

Svi dijelovi kamene zidne konstrukcije su oštećeni i došlo je do odvajanja stražnjeg zabata (Slika 108.) i urušavanja prednjeg zabata (Slika 109.). U potpunosti je urušen zvonik (Slika 111.), uništena su zvona kao i ulazni portal (Slika 111.) te ogradni zidovi cinktora (Slika 112.).

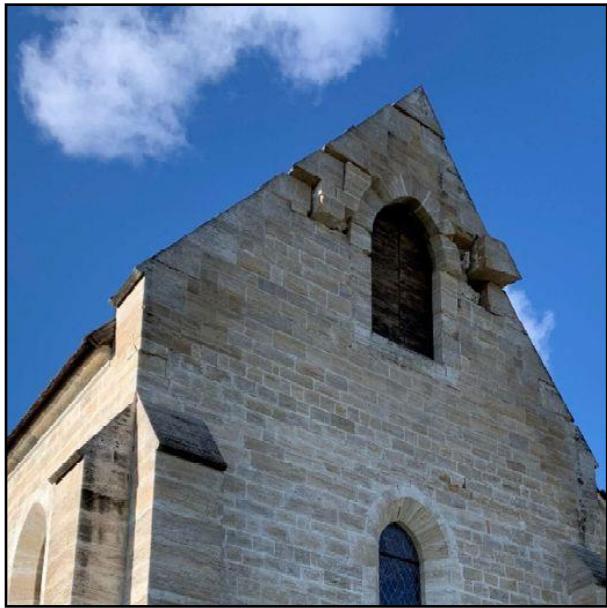
Slika 109. Oštećenje istočnog zida

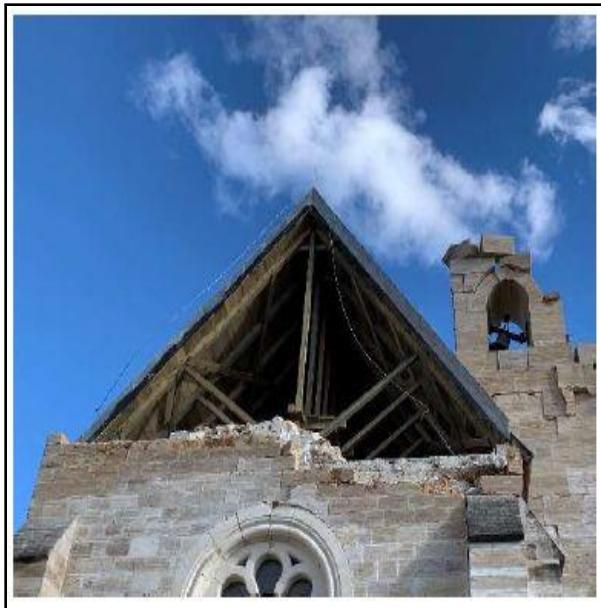
Slika 110. Oštećenje zapadnog zida

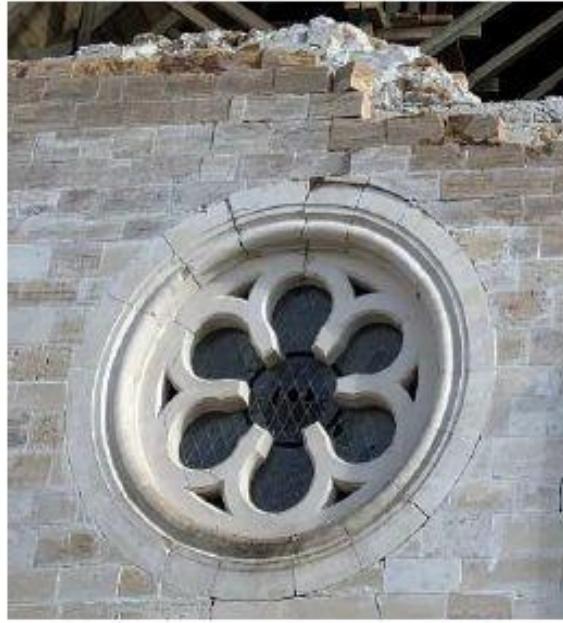
Slika 111. Oštećenje pročeljne rozete

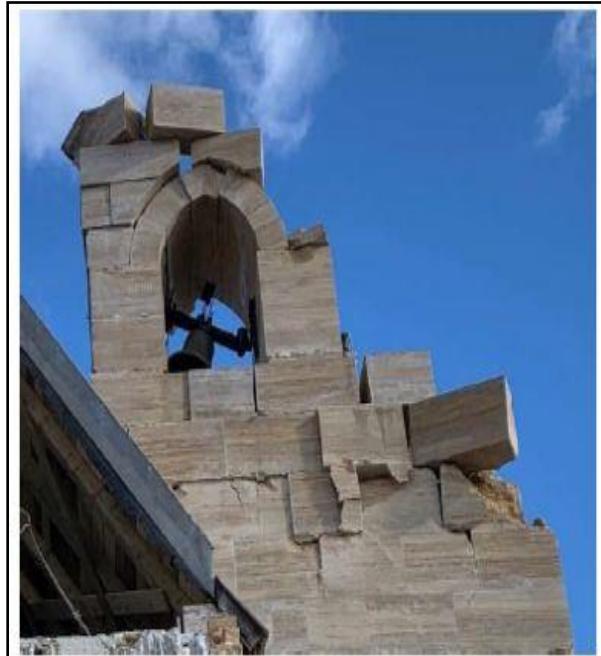
Slika 112. Oštećenje zvonika

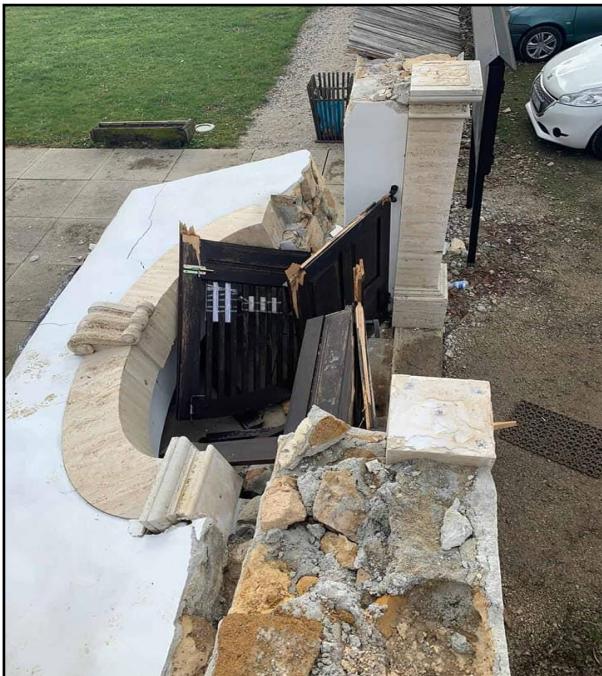
Slika 113. Razrušena ulazni portal

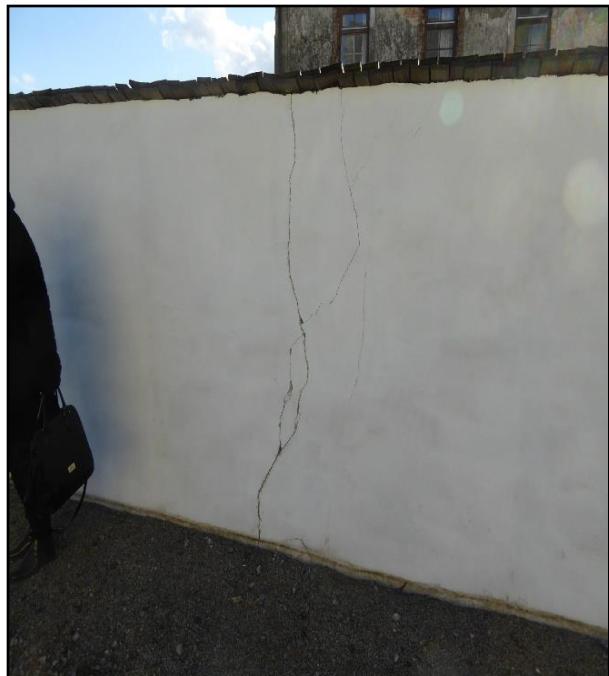
Slika 114. Pukotine na južnom zidu cinktora

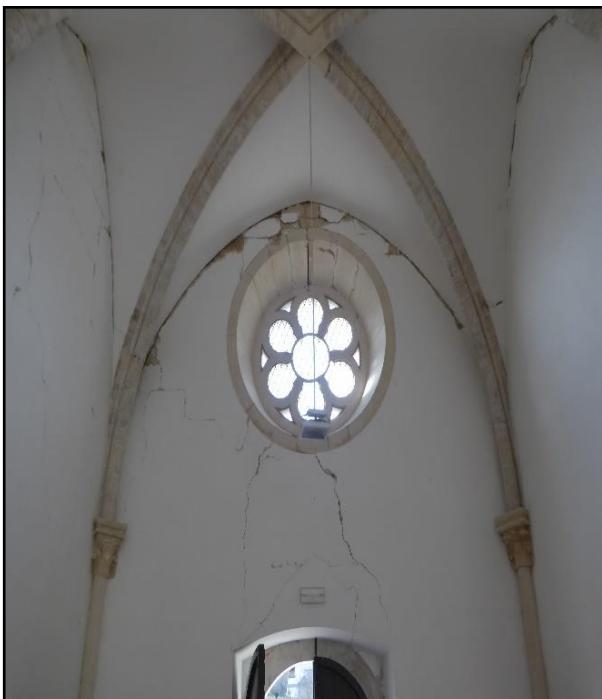
Slika 115. Unutarnja slika oštećenja zapadnog zida

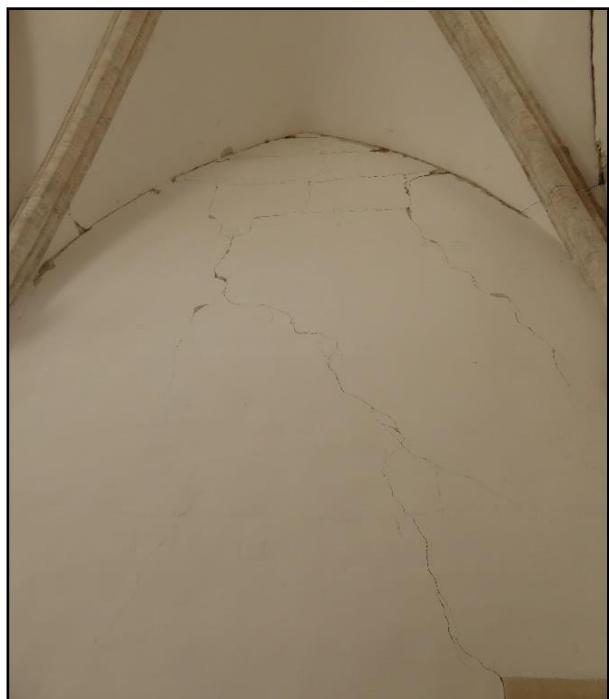
Slika 116. Pukotine na zidu crkve
