Obnova i revitalizacija crkve Uznesenja Blažene Djevice Marije u Gori na Banovini

Master's thesis / Diplomski rad

OBNOVA I REVITALIZACIJA CRKVE
UZNESENJA BLAŽENE DJEVICE MARIJE U
GORI NA BANOVINI

NASLOV RADA NA ENGL. JEZIKU: Reconstruction and revitalization of the Church of the assumption of the Blessed Virgin Mary in Gora na Banovini

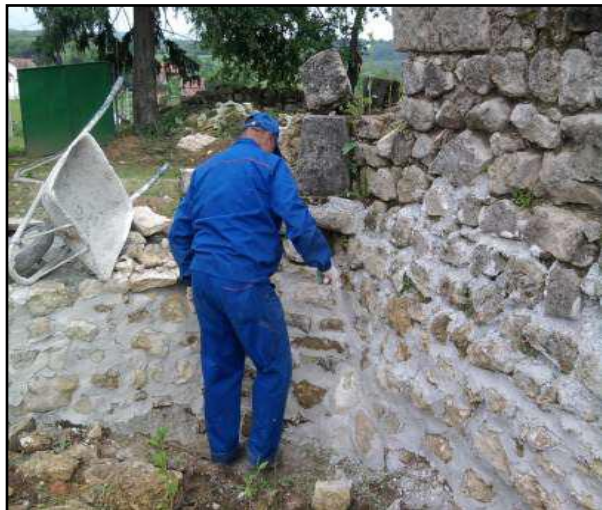
Temelje je trebalo pregledati otvaranjem i čišćenjem njihove gornje plohe. Temelji su se prezidavali na mjestima oštećenja nastalih od miniranja. Prezidavanje temelja se vršilo kamenim komadima, vapnenim mortom spravljenim od bijelog cementa, gašenog i odležanog vapna i agregata. Stari temelji su se prije injektiranja ručno špricali vapneno cementnim mortom (Slika 39.).

Slika 39. Špricanje temelja mortom

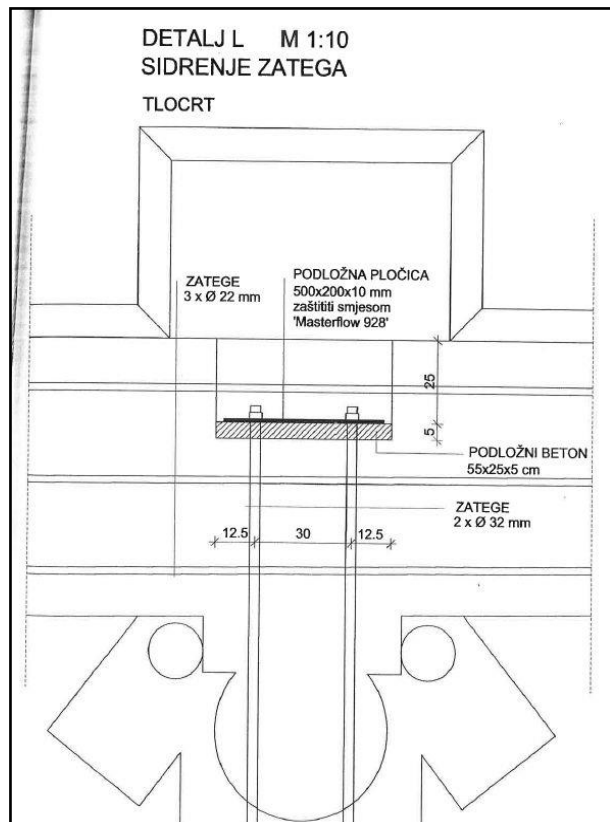
Kako se rekonstrukcijom crkve crkva vratila u svoje izvorne dimenzije opterećenja na postojeće temelje su očito bila manje u odnosu na opterećenja koja su nastala kao posljedica bivših rekonstrukcija i adaptacija s kojima su mijenjane dimenzije crkve. Dodatno ojačanje temeljne konstrukcije se dobilo pomoću zatega (čelične šipke sa navojima) koje su se postavljale između kapitela u šliceve (Slika 45.). Zatege su na krajevima zašarafljene u čeličnu ploču (Slika 46.). Nakon toga je izvedena polimer-cementna hidroizolacija u 3 sloja i izbetonirala se podna ploča. Ugradnjom zatega prijenos horizontalnih sila koje će stvarati svodovi postaje povoljniji jer veći dio tog opterećenja uravnotežuju nove zatege i dio tog opterećenja također prelazi na temelje i smanjuje rubne napone.

Slika 45. Detalj zatege
