Master's thesis / Diplomski rad

2021

**OBNOVA I REVITALIZACIJA CRKVE**  
**UZNESENJA BLAŽENE DJEVICE MARIJE U**  
**GORI NA BANOVINI**

NASLOV RADA NA ENGL. JEZIKU: Reconstruction and revitalization of the Church of the assumption of the Blessed Virgin Mary in Gora na Banovini

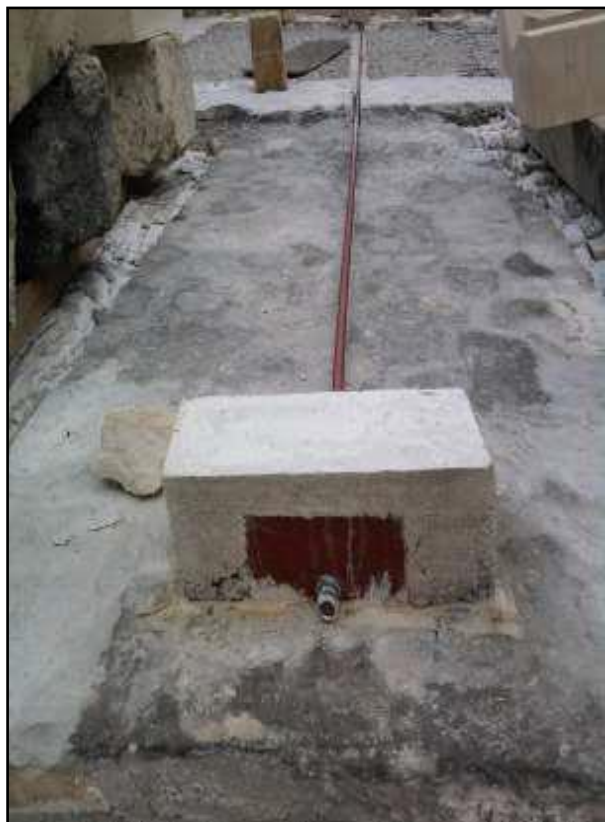
Slika 46. Zatege na temeljnoj ploči

Kako se rekonstrukcijom crkve crkva vratila u svoje izvorne dimenzije opterećenja na postojeće temelje su očito bila manje u odnosu na opterećenja koja su nastala kao posljedica bivših rekonstrukcija i adaptacija s kojima su mijenjane dimenzije crkve. Dodatno ojačanje temeljne konstrukcije se dobilo pomoću zatega ( čelične šipke sa navojima ) koje su se postavljale između kapitela u šliceve ( Slika 45.). Zatege su na krajevima zašarafljene u čeličnu ploču (Slika 46.). Nakon toga je izvedena polimer-cementna hidroizolacija u 3 sloja i izbetonirala se podna ploča. Ugradnjom zatega prijenos horizontalnih sila koje će stvarati svodovi postaje povoljniji jer veći dio tog opterećenja uravnotežuju nove zatege i dio tog opterećenja također prelazi na temelje i smanjuje rubne napone.

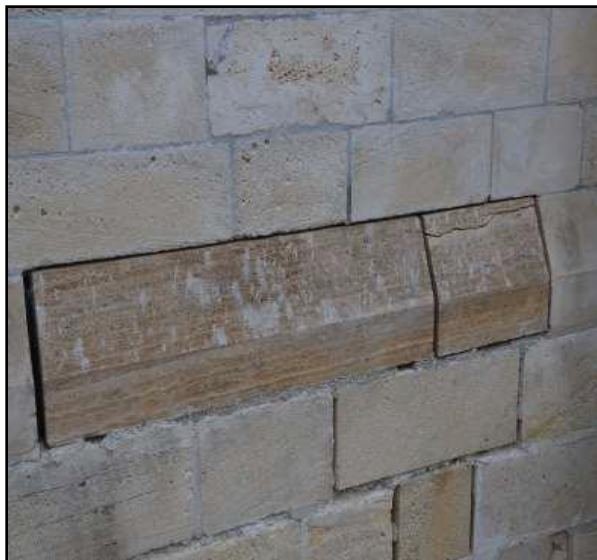
Treći odabir kamena je bio vrsta plivita<sup>6</sup> koji je strukturom i bojom, a najvažnije, i cjenovno bio povoljniji od kamena od vapnenca i imao je traženu otpornost na mraz. Plivit je korišten za građenje raznih spomenika u Jajcu a najviše se ističe zvonik crkve Svetog Luke koji je najstariji romanički zvonik u kontinentalnom dijelu Balkana. Makar se na početku ovaj odabir činio kao uspješan nažalost su nakon zime i niskih temperatura ponovno uočena oštećenje, napuknuća i odlomi (Slika 53, 54.).

Slika 53. Detalj oštećenja kamena plivita (1)

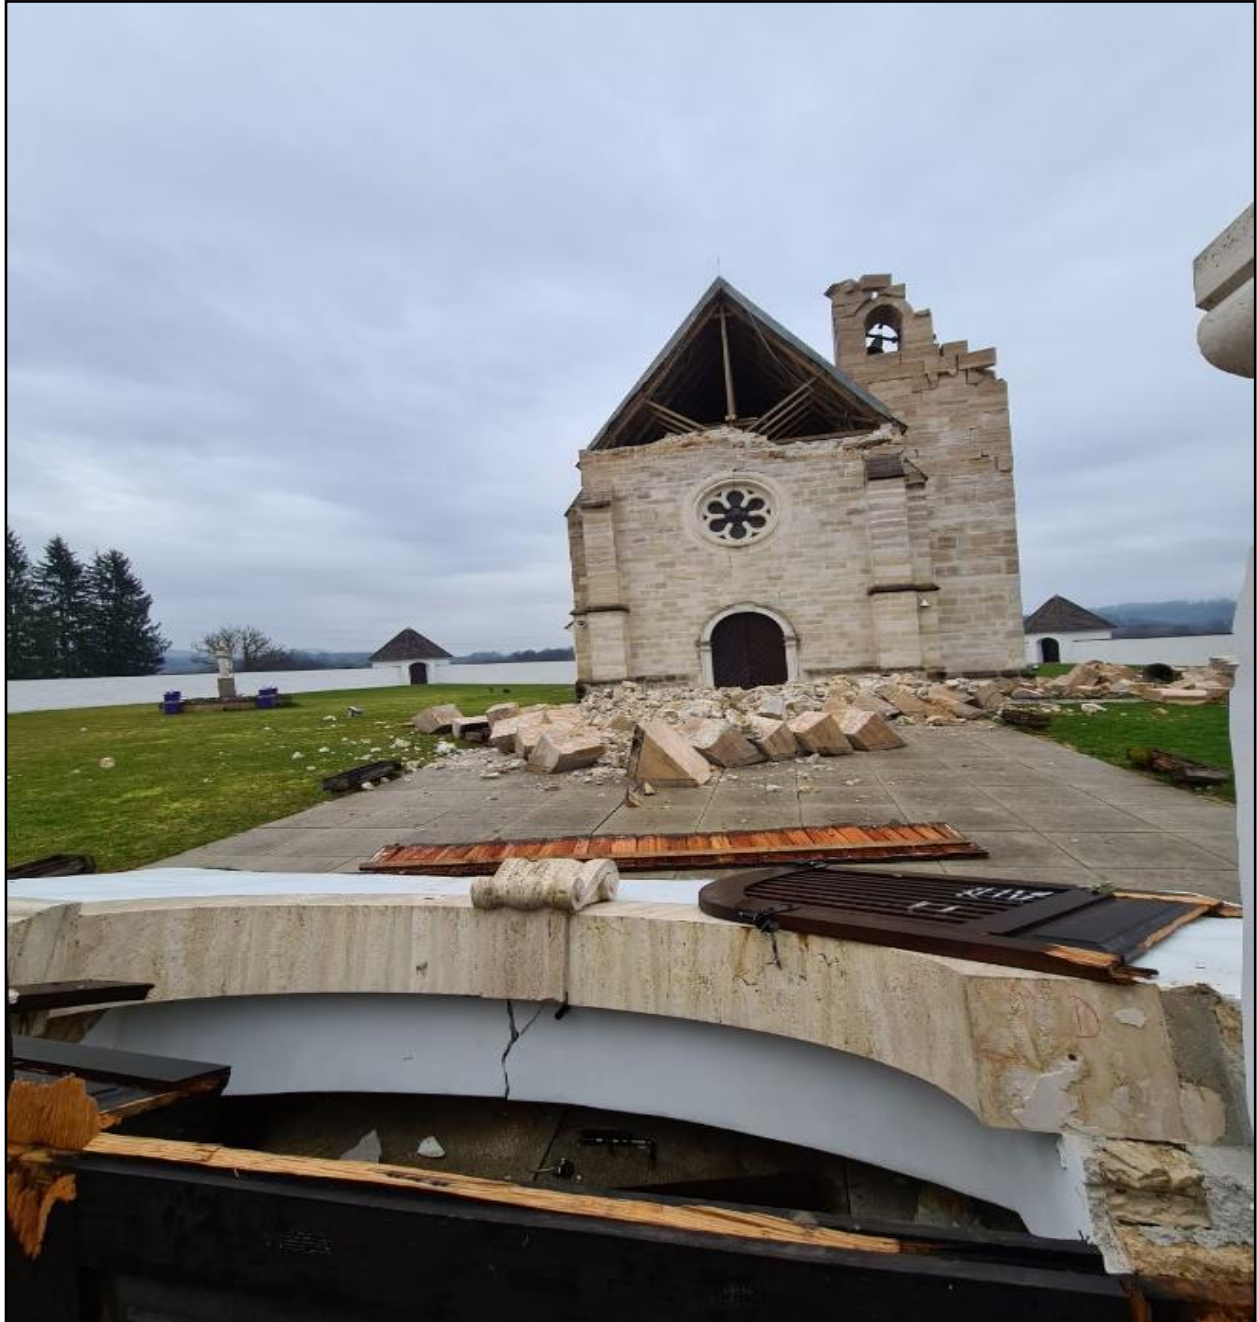
29.12.2020 u 12 sati i 19 minuta snažan potres od 6,3 prema Richteru zatresao je Sisačko-moslavačku županiju i šire zagrebačko područje i u kojem je nažalost stradala crkva. Nakon brzog pregleda crkva je dobila oznaku N2 – neupotrebljivo zbog oštećenja.

*Slika 108. Razrušena crkva nakon potresa*

Zbog osiguranja konstrukcije i u sprečavanju daljnjeg propadanja jer je crkva bila izložena također i vanjskim utjecajima crkve krenulo se sa hitnim mjerama sanacije koje su uključivale postepenu razgradnju zabatnih zidova od vrha do visine krovnog vijenca s time da su se kameni blokovi sortirali i označavali da si se kasnije lakše mogla utvrditi njihova pozicija. Zvonik se također postepeno razgradio do sredine tj. do dijela gdje nema većih oštećenja i gdje je statički nosiv, stabilizirana je pročelna rozeta tako da se poduprela i s time spriječilo njezino daljnje oštećenje.

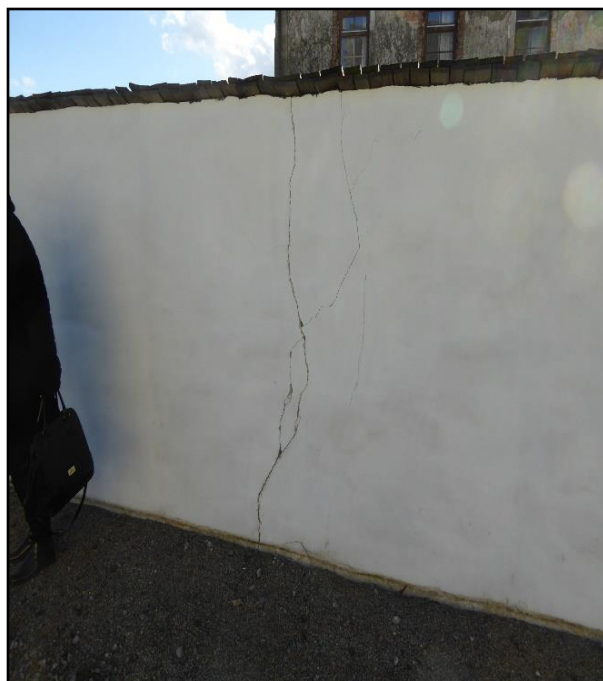
*Slika 114. Pukotine na južnom zidu cinktora*

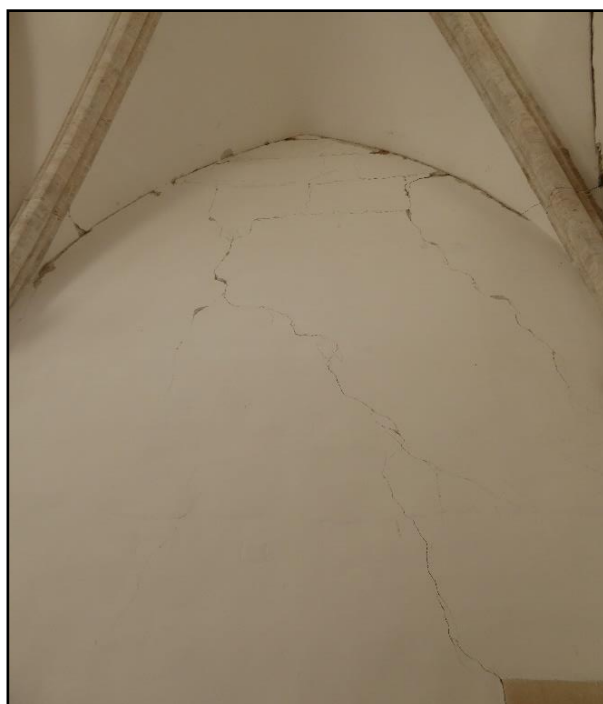
*Slika 116. Pukotine na zidu crkve*
