Master's thesis / Diplomski rad

**PROJEKT OBNOVE POTRESOM**  
**OŠTEĆENE STAMBENE ZGRADE U**  
**ZAGREBU**

Varaždin, listopada 2022.

NASLOV RADA NA ENGL. JEZIKU Reconstruction project of an earthquake-damaged residential building in Zagreb

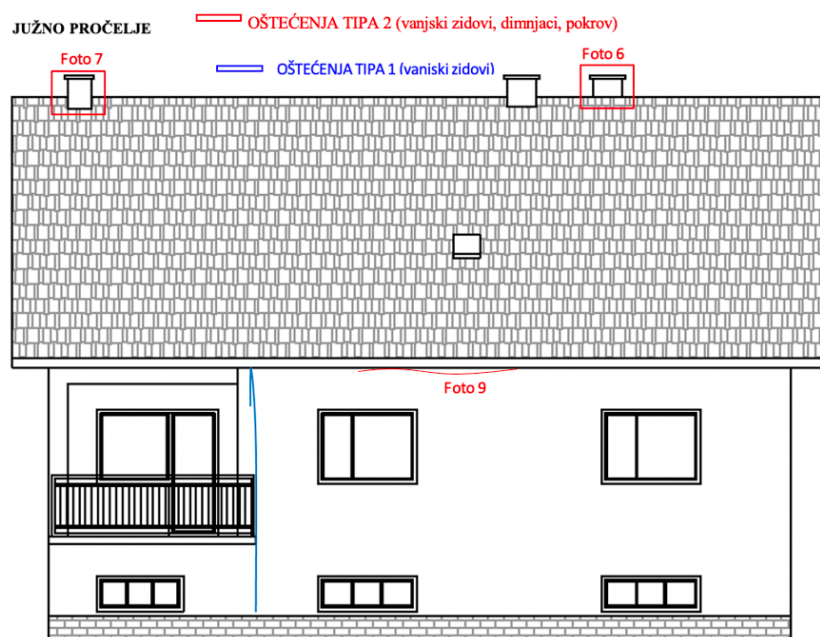
Slika 22. Prikaz mjesta i vrste oštećenja na južnom pročelju

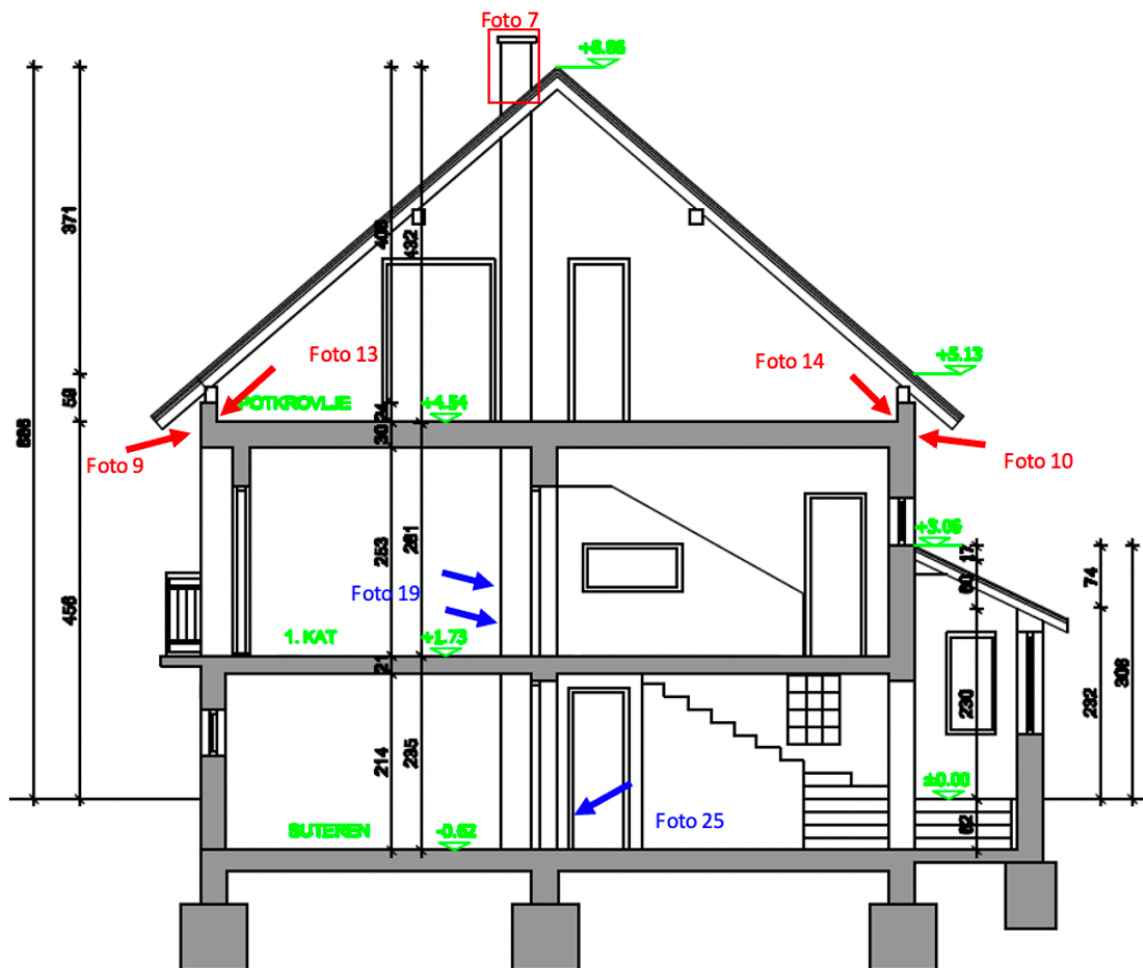
POPREČNI PRESJEK

- ▬ OŠTEĆENJA TIP 1 (pukotine žbuke unutarnjih zidova kod otvora ili dimnjaka)
- ▬ OŠTEĆENJA TIP 2 (pukotine u S i J vanjskim zidovima, zazor / razmaci na spoju MK konstrukcije kata s vanjskim zidovima)

Slika 24. Prikaz mjesta i vrste oštećenja na poprečnom presjeku

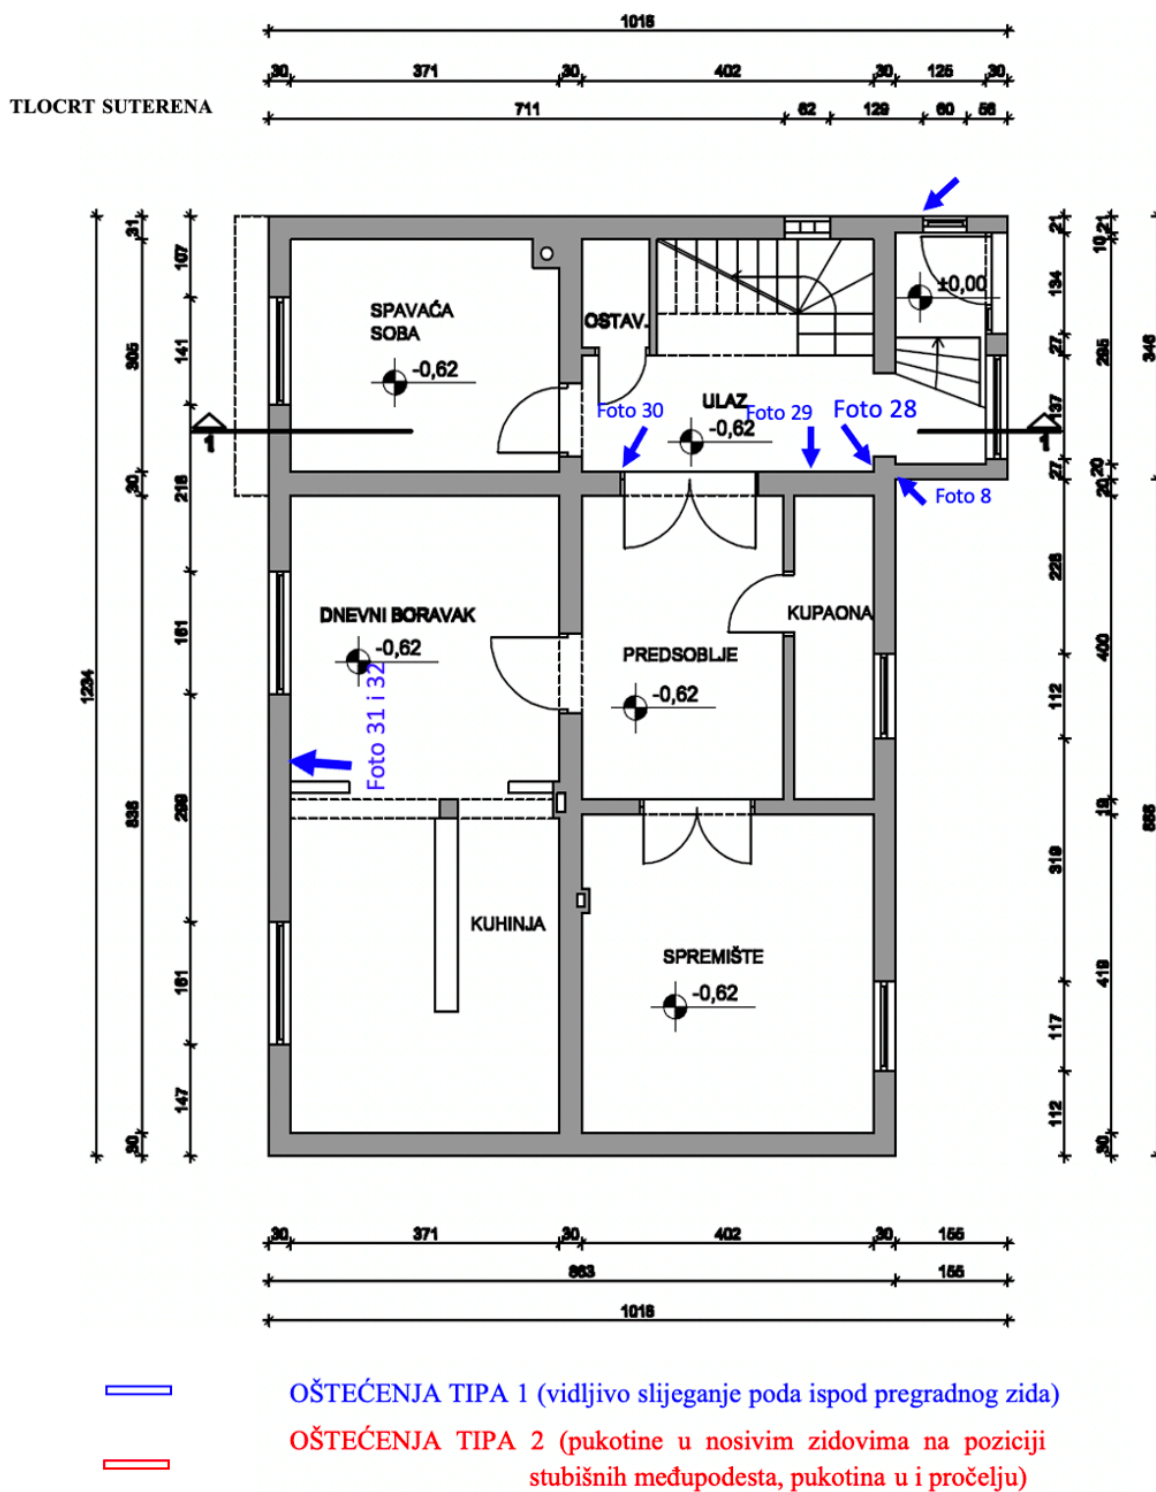
Slika 27. Prikaz mjesta i vrste oštećenja na tlocrtu suterena

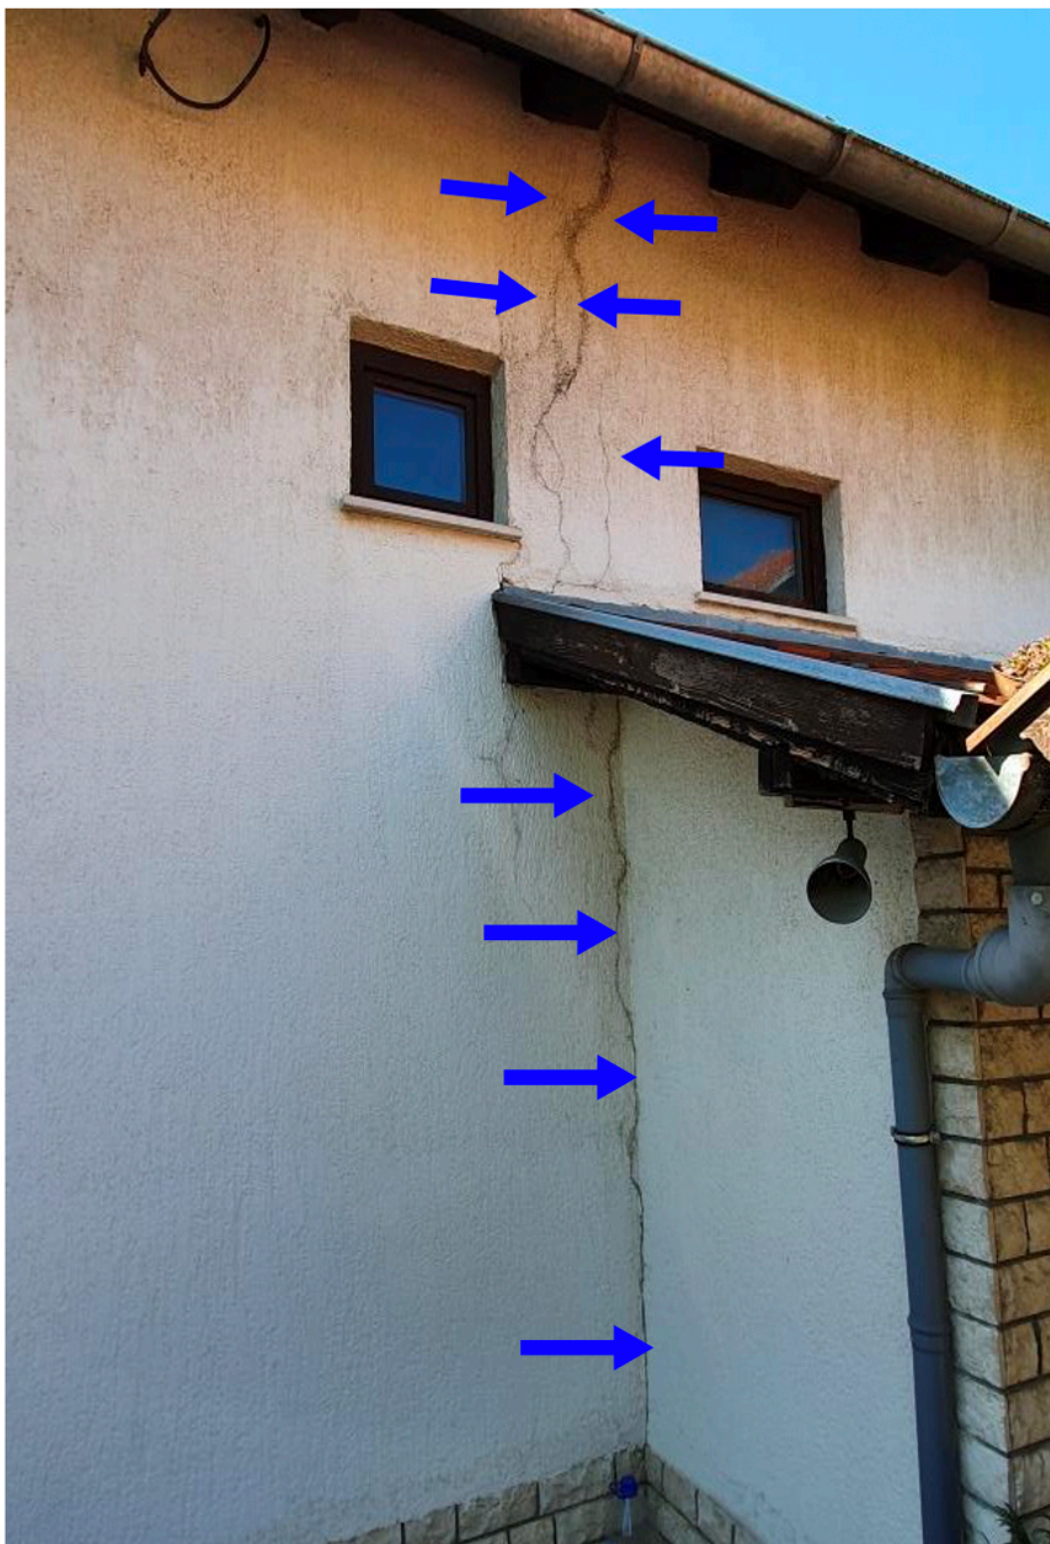
Foto 8. Vertikalna pukotina (spoj zgrade građene prije 1968. i dogradnje), S pročelje – OŠTEĆENJA TIPA 1

Slika 30. Prikaz vertikalne pukotine i odvajanja dograđenog dijela od osnovne zgrade

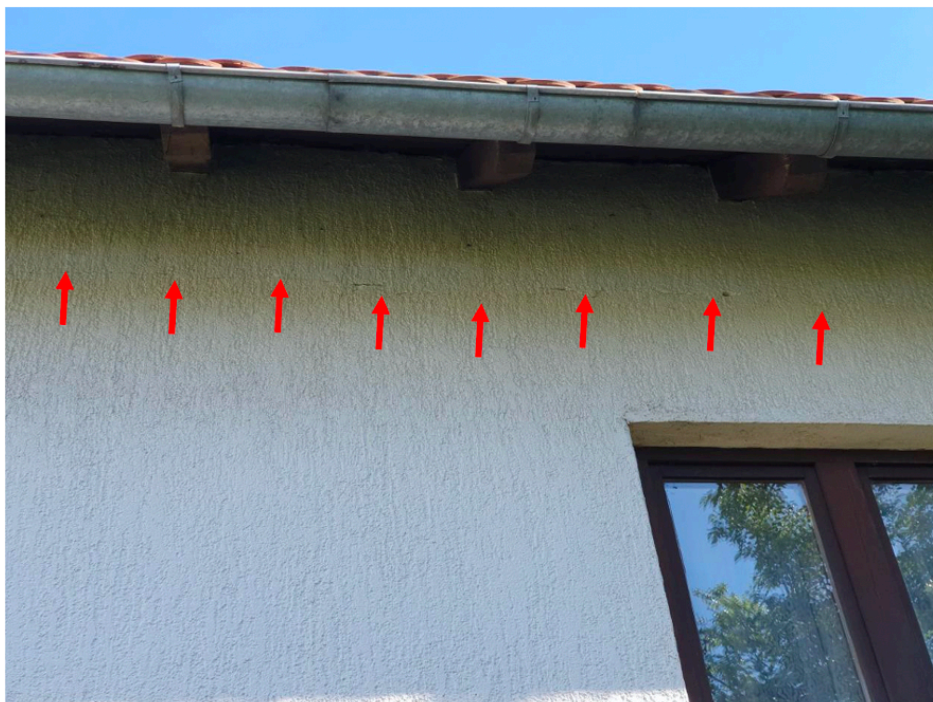
Foto 9. Pukotina u vanjskom zidu (J pročelje) – OŠTEĆENJE TIP A 2

Slika 31. Prikaz vodoravne pukotine u vanjskom zidu južnog pročelja

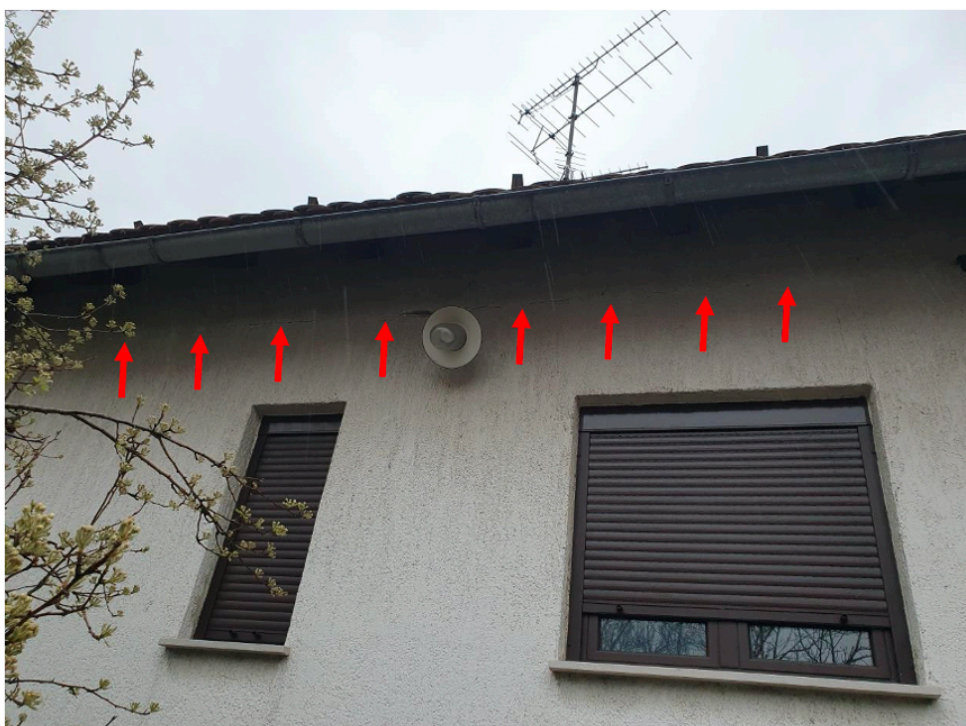
Foto 10. Pukotina u vanjskom zidu (S pročelje) – OŠTEĆENJE TIP A 2

Slika 32. Prikaz vodoravne pukotine u vanjskom zidu sjevernog pročelja

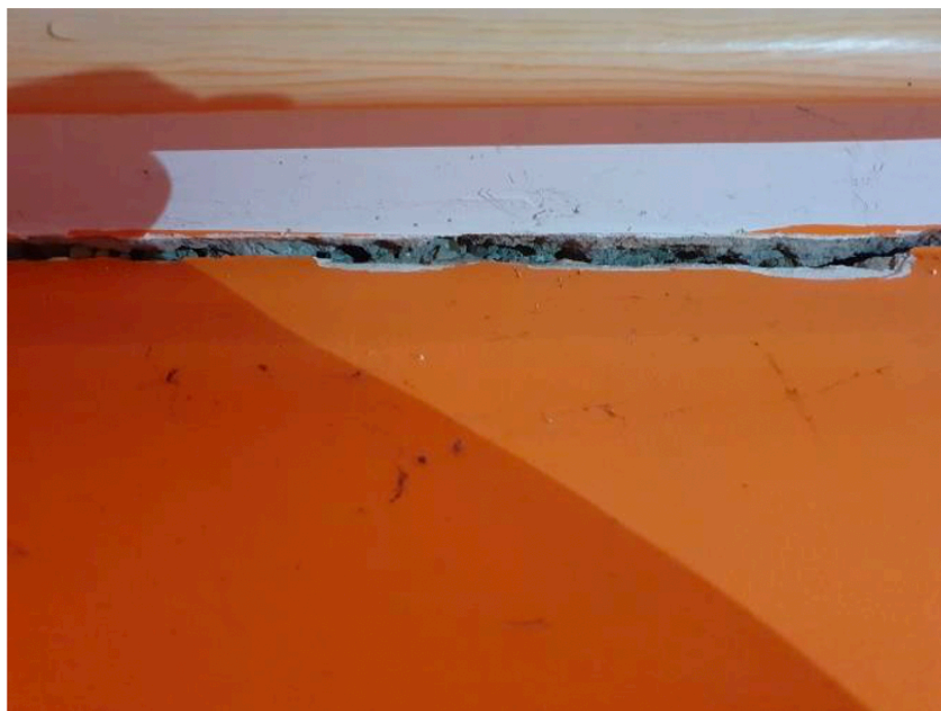
Foto 18. Horizontalna pukotina na spoju MK i vanjskog zida(J zid) - OŠTEĆENJE TIP 2 (MK – međukatna konstrukcija)

*Slika 37. Prikaz horizontalne pukotine na spoju MK i vanjskog zida J zid) - OŠTEĆENJE TIP 2*
