PROJEKT OBNOVE POTRESOM
OŠTEĆENE STAMBENE ZGRADE U
ZAGREBU

DIPLOMSKI RAD br. 66/GRD/2022

NASLOV RADA NA ENGL. JEZIKU Reconstruction project of an earthquake-damaged residential building in Zagreb

Predmetna stambena zgrada je izgrađena 1958. godine, kao objekt obiteljska kuća i nalazi se na adresi Novoselečki put 5, Zagreb. Katnost objekta je suteren, kat i nestambeno potkrovlje. Zgrada je zidana konstrukcija bez horizontalnih i vertikalnih serklaža. Zidovi su zidani punom opekom normalnog formata (format 1/1, odnosno dimenzija opeke je 12x25x6,5 cm) u vapnenom mortu. Međukatnu konstrukciju čine drveni grednici. Na zgradi je izveden drveni dvostrešni krov s drvenom krovišnom konstrukcijom statičkog sustava "dvostruka stolica" i pokrovom od biber crijeva.

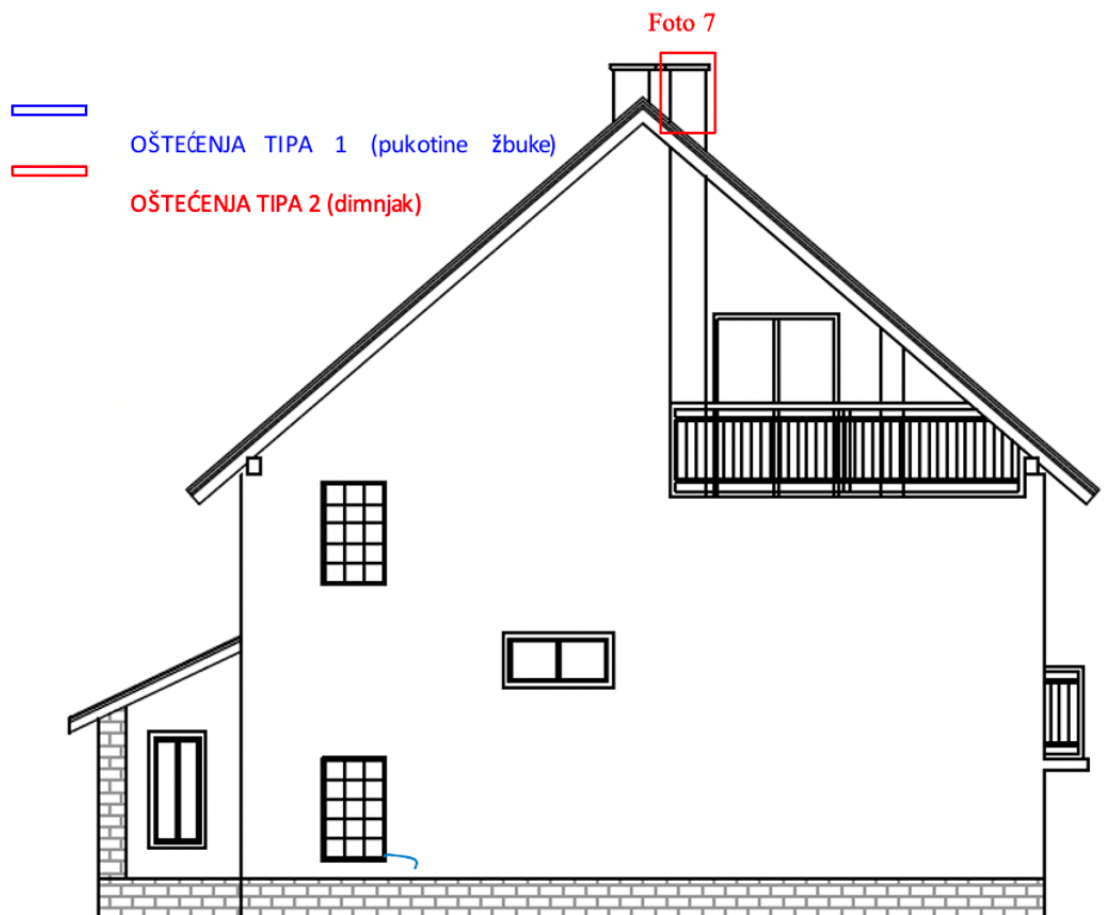
ZAPADNO PROČELJE

Slika 23. Prikaz mjesta i vrste oštećenja na zapadnom pročelju

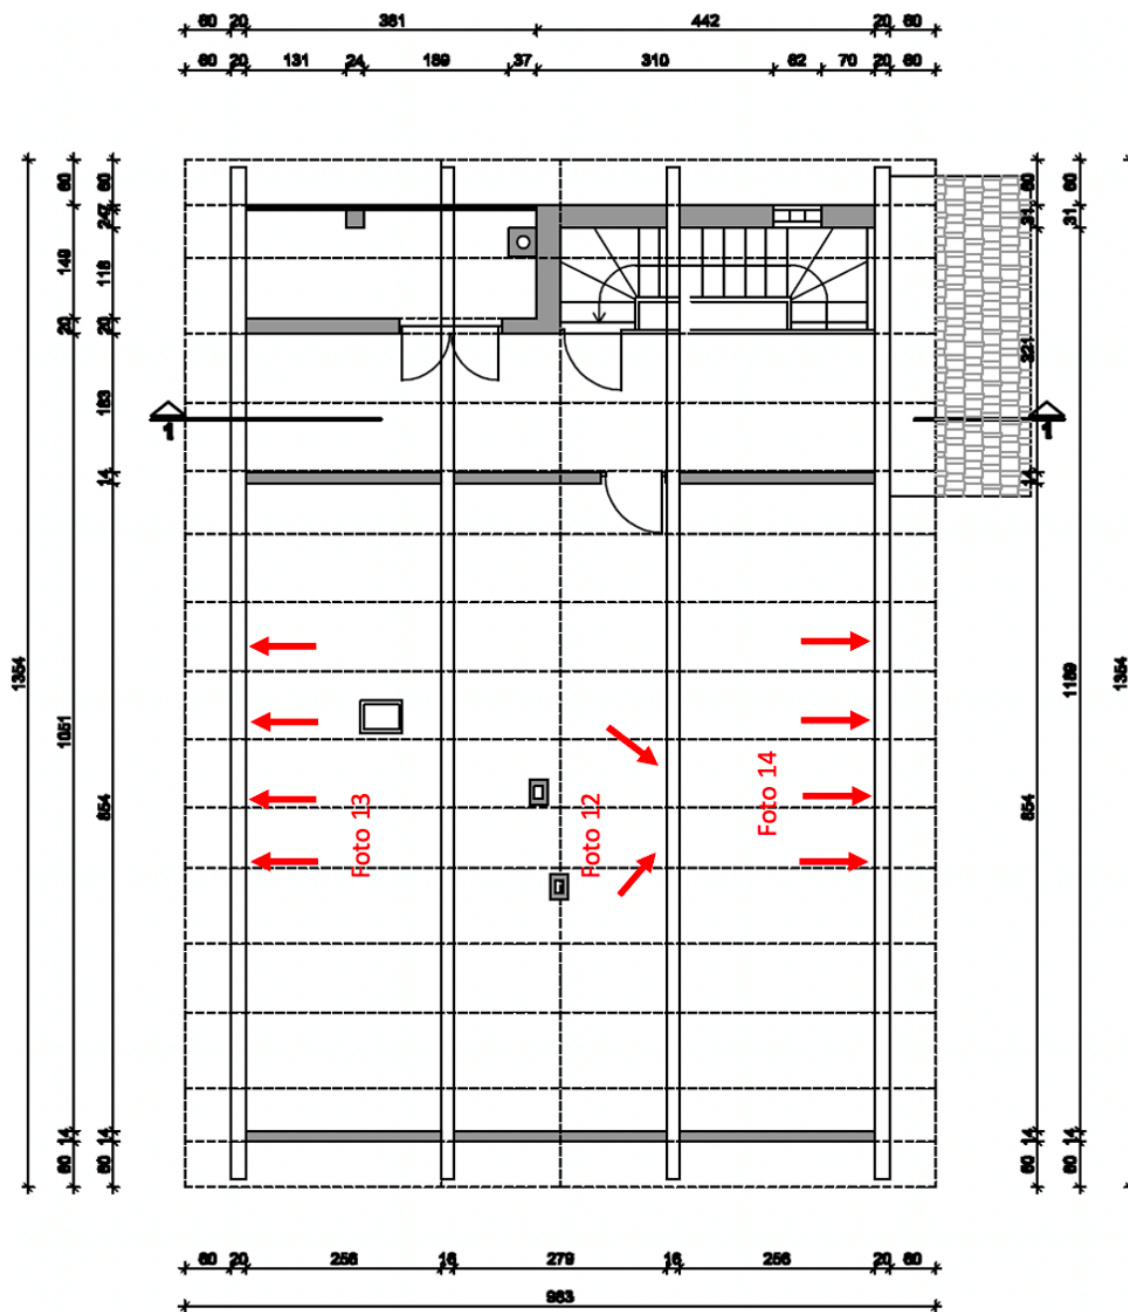
TLOCRT TAVANA (KROVNA KONSTRUKCIJA)

OŠTEĆENJA TIP 2 (zazori / razmaci na spoju MK konstrukcije kata s vanjskim zidovima, oštećenje drvene podrožnice na spoju sa stupom i oštećenje drvenih kosnika)

Slika 25. Prikaz mjesta i vrste oštećenja na tlocrtu tavana

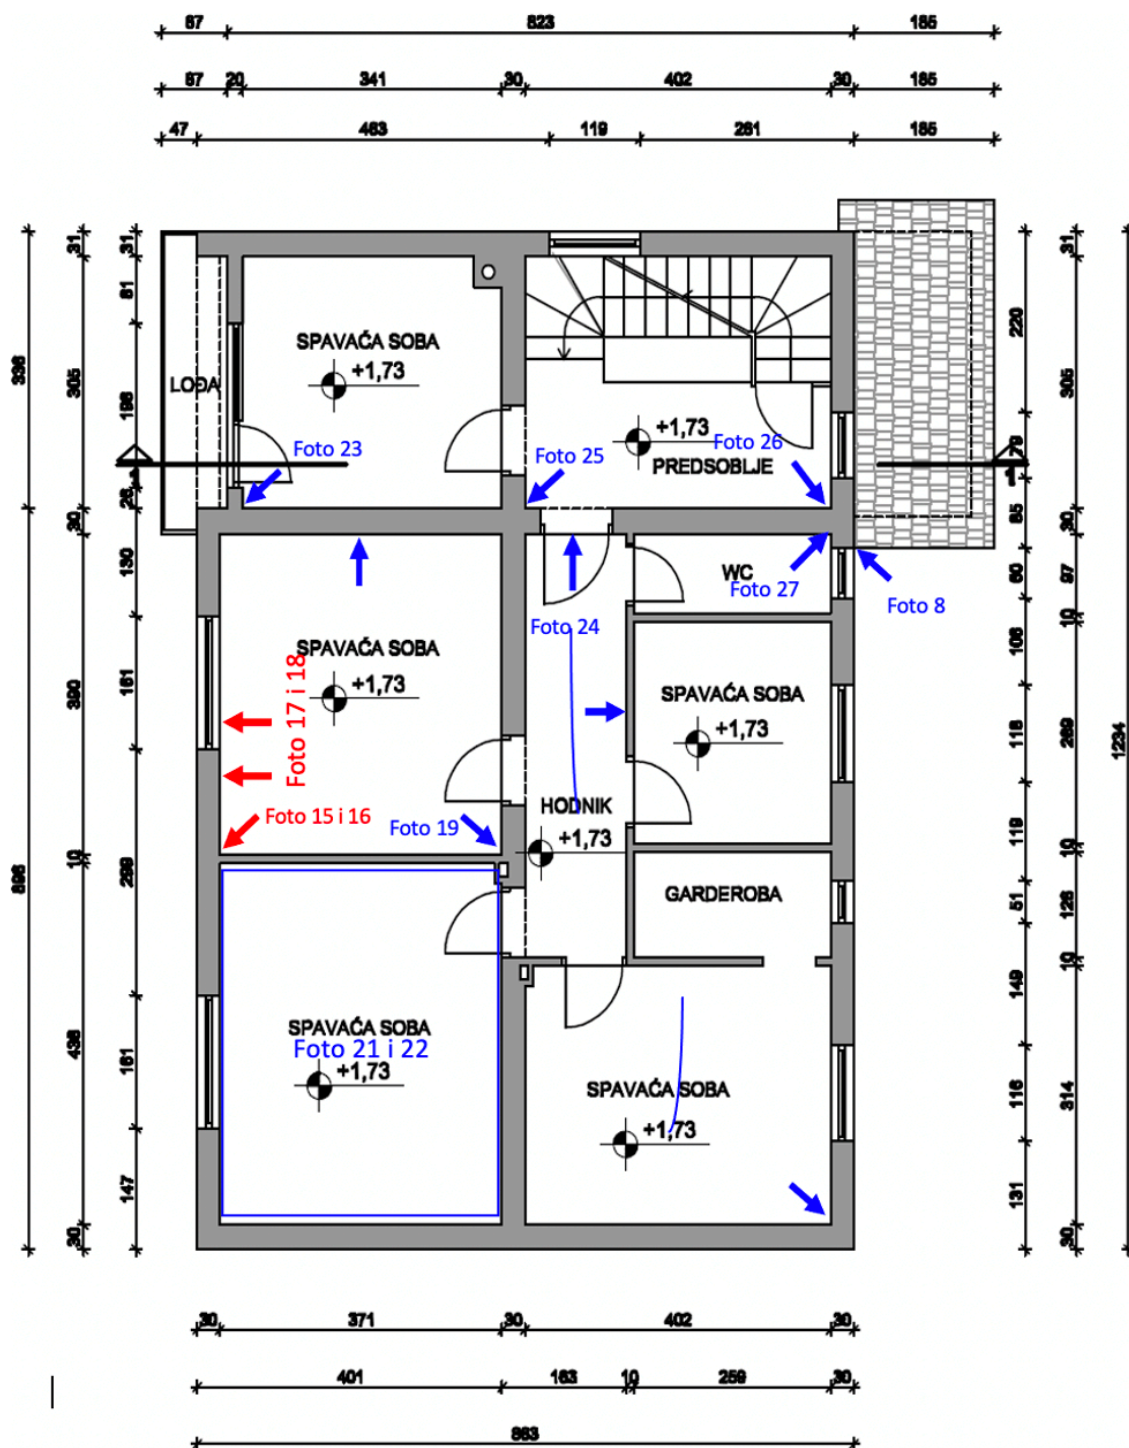
TLOCRT KATA

- ▬ OŠTEĆENJA TIP 1 (pukotine u podgledu stropa, u pregradnim zidovima, na spoju zidova i dimnjaka i oko otvora)
- ▬ OŠTEĆENJA TIP 2 (horizontalne pukotine na spoju MK i vanjskog zida, vertikalne pukotine na spoju unutarnjeg i vanjskog zida)

Slika 26. Prikaz mjesta i vrste oštećenja na tlocrtu kata

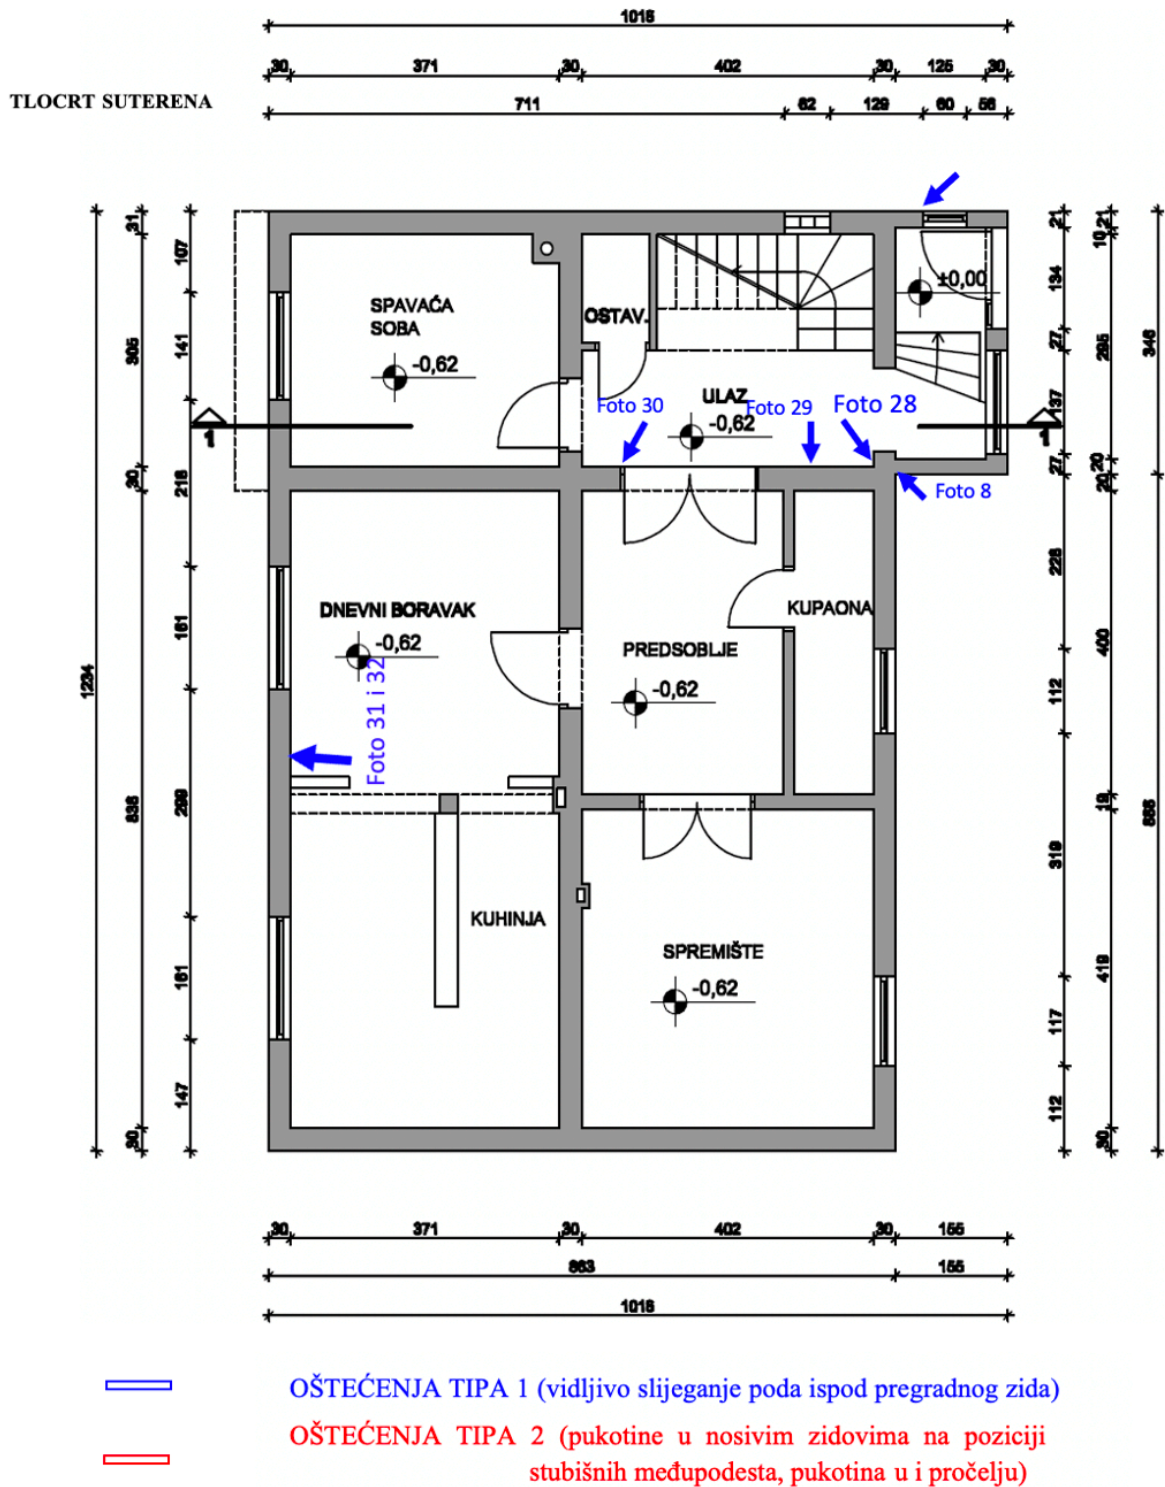
Slika 27. Prikaz mjesta i vrste oštećenja na tlocrtu suterena

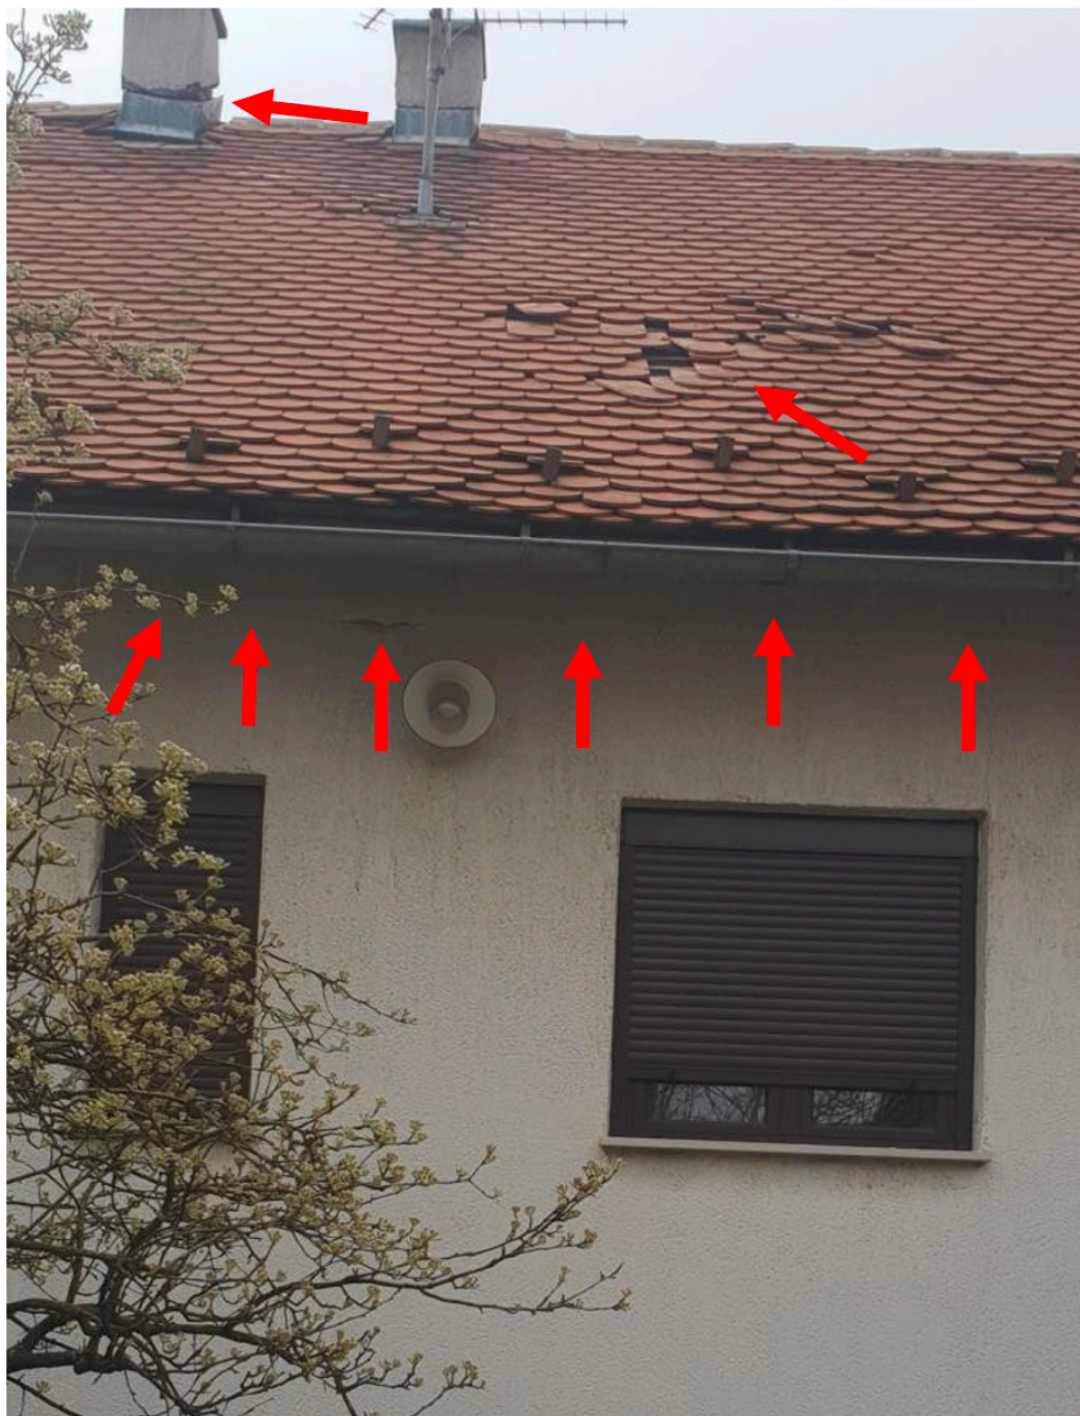
Foto 5. Pukotina vanjskog zida na poziciji MK iznad kata, oštećeni dimnjak i pokrov (S pročelje) OŠTEĆENJA TIPA 2 (MK – međukatna konstrukcija)

Slika 28. Prikaz pukotine vanjskog zida na poziciji iznad kata, te oštećeni dimnjak i pokrov

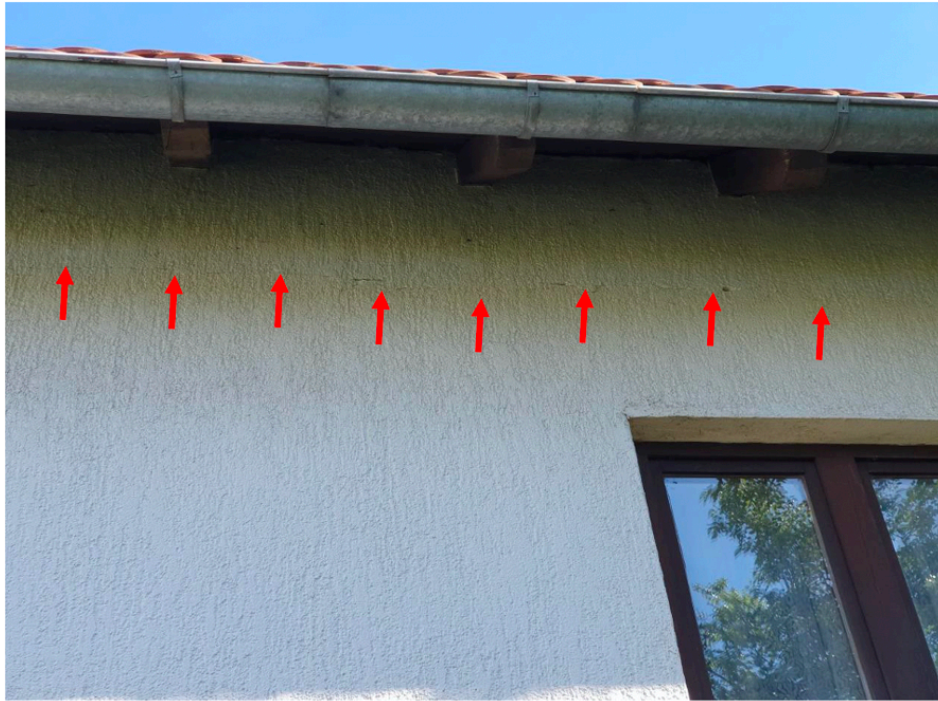
Foto 9. Pukotina u vanjskom zidu (J pročelje) – OŠTEĆENJE TIP A 2

Slika 31. Prikaz vodoravne pukotine u vanjskom zidu južnog pročelja

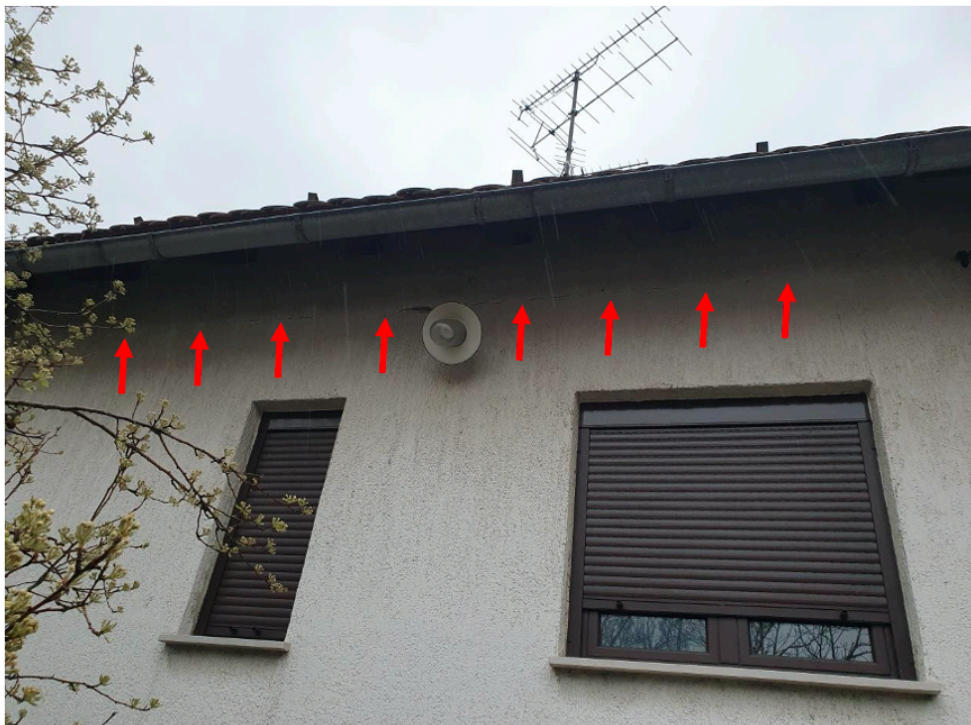
Foto 10. Pukotina u vanjskom zidu (S pročelje) – OŠTEĆENJE TIP A 2

Slika 32. Prikaz vodoravne pukotine u vanjskom zidu sjevernog pročelja

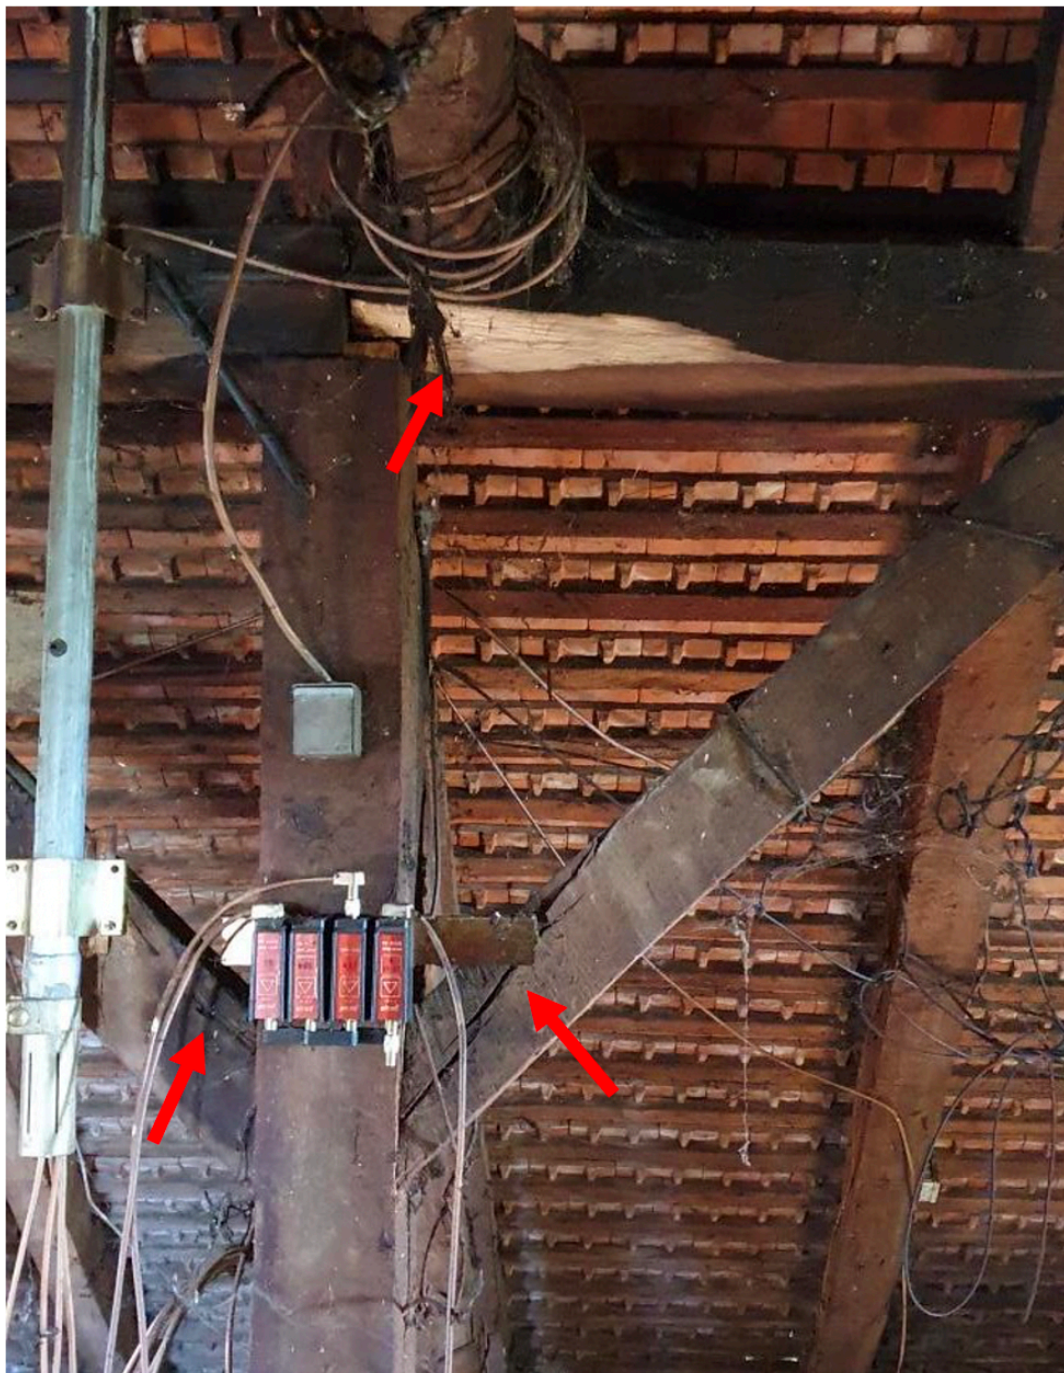
Foto 12. Oštećenje drvene podrožnice na spoju sa stupom i oštećenje drvenih kosnika - OŠTEĆENJA TIPA 2

Slika 33. Prikaz oštećenja drvene podrožnice na spoju sa stupom i oštećenje drvenih kosnika

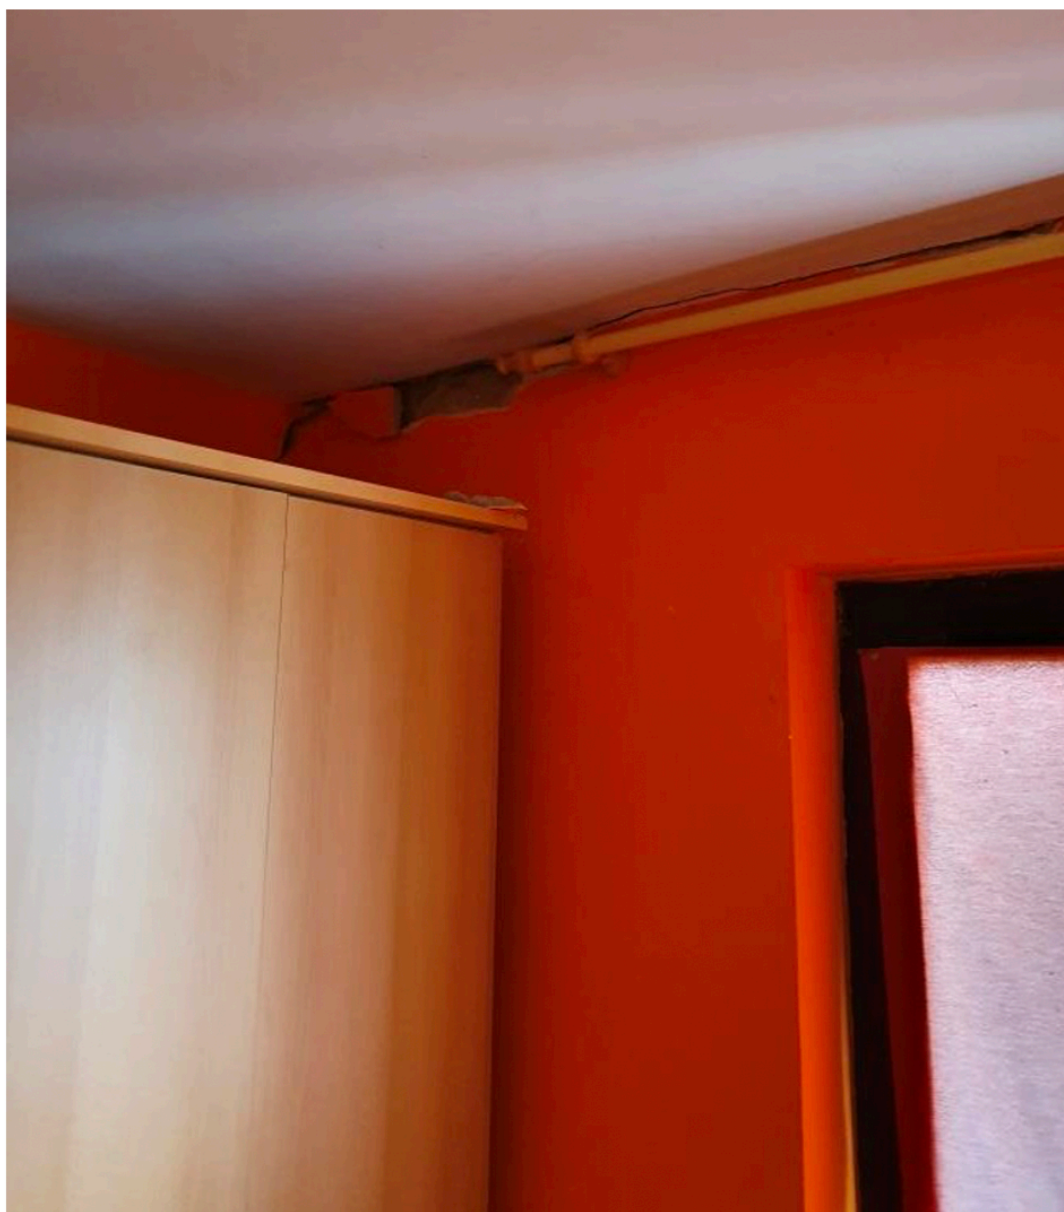
Foto 15. Horizontalna pukotina na spoju MK i vanjskog zida J zid) - OŠTEĆENJE TIP 2
(MK – međukatna konstrukcija)

Slika 35. Prikaz horizontalne pukotine na spoju MK i vanjskog zida J zid) - OŠTEĆENJE TIP 2 (MK – međukatna konstrukcija)

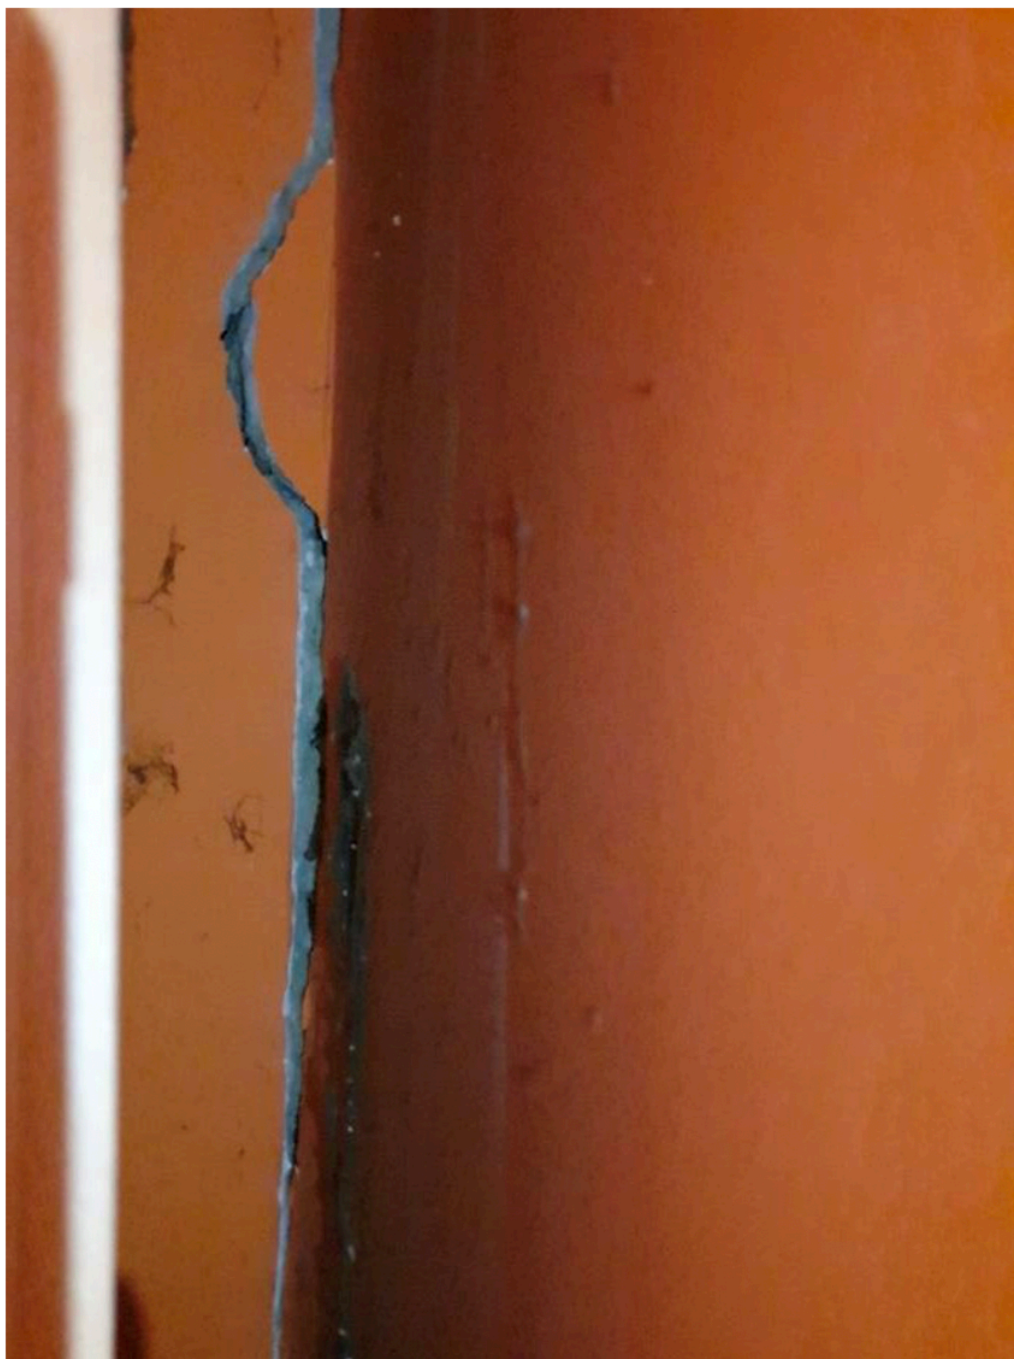
Foto 16. Vertikalna pukotina na spoju unutarnjeg i vanjskog(zida (J zid) – OŠTEĆENJE TIP 2

Slika 36. Prikaz vertikalne pukotine na spoju unutarnjeg i vanjskog zida (J zid) - OŠTEĆENJE TIP 2

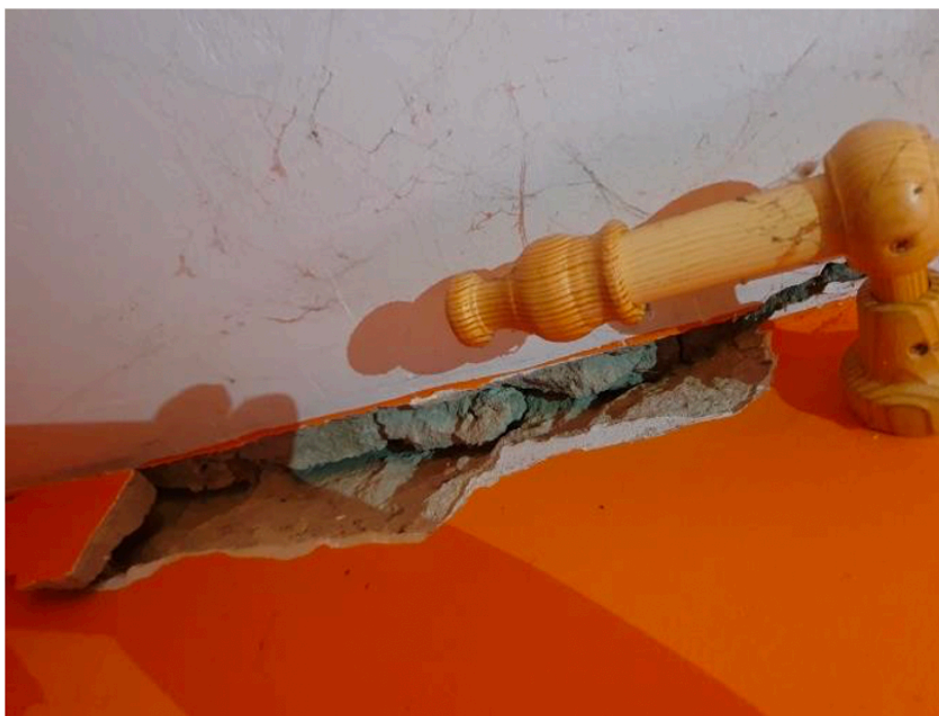
Foto 17. Horizontalna pukotina na spoju MK i vanjskog zida(J zid) - OŠTEĆENJE TIP 2 (MK – međukatna konstrukcija)

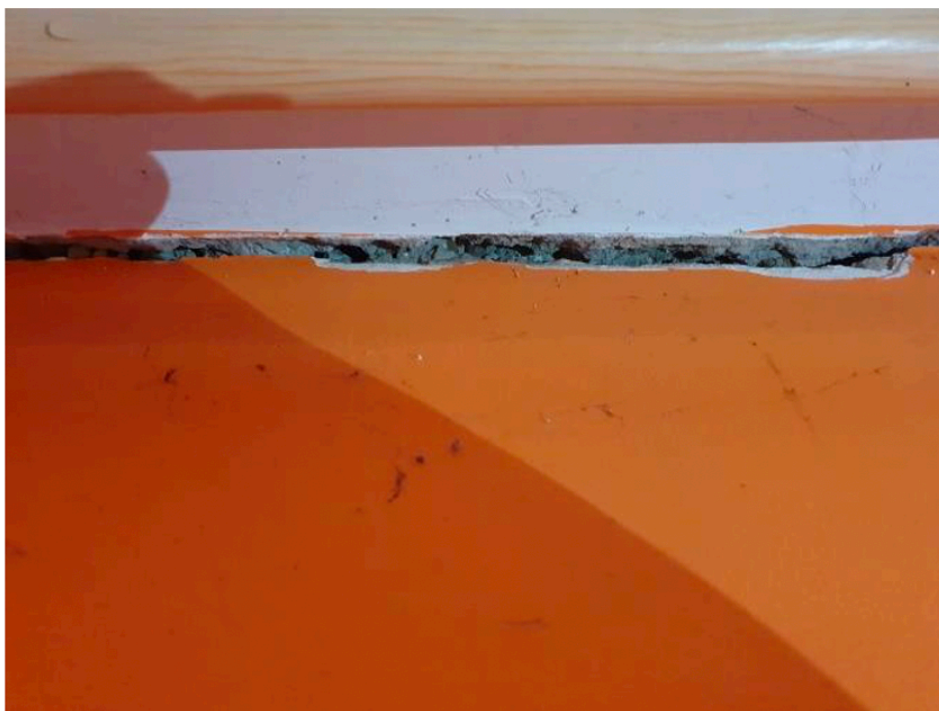
Foto 18. Horizontalna pukotina na spoju MK i vanjskog zida(J zid) - OŠTEĆENJE TIP 2 (MK – međukatna konstrukcija)

Slika 37. Prikaz horizontalne pukotine na spoju MK i vanjskog zida J zid) - OŠTEĆENJE TIP 2

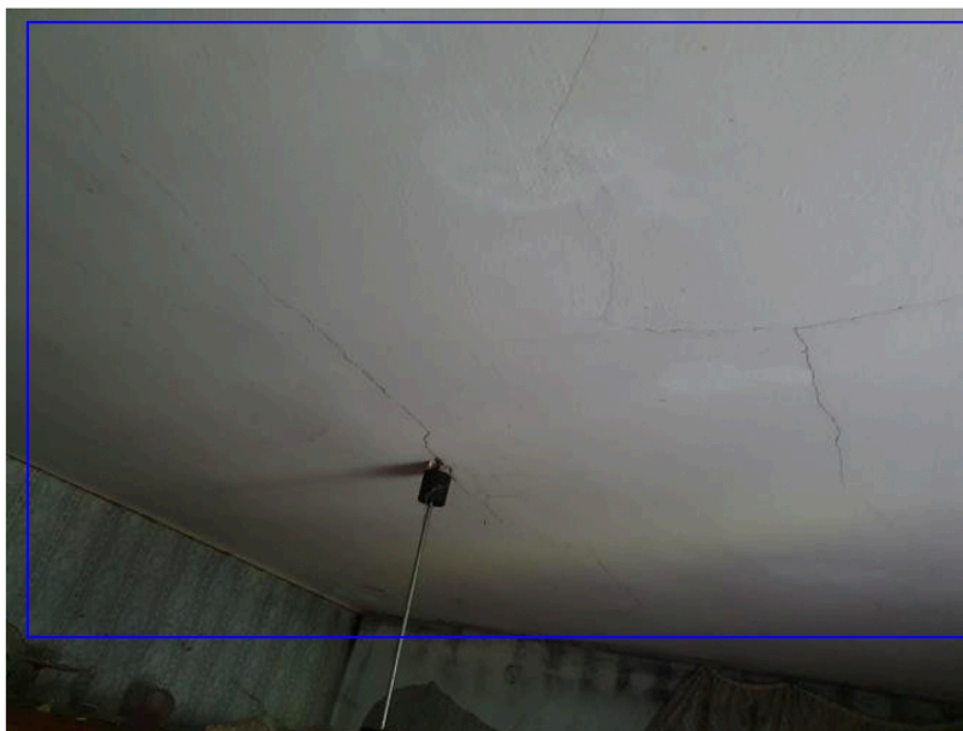
Foto 22. Pukotine podgleda stropa iznad kata OŠTEĆENJA TIP 1

Slika 39. Prikaz pukotina stropa iznad kata- OŠTEĆENJE TIP 1
