Projekt obnove potresom oštećene stambene zgrade u Zagrebu

Master's thesis / Diplomski rad

PROJEKT OBNOVE POTRESOM
OŠTEĆENE STAMBENE ZGRADE U
ZAGREBU

NASLOV RADA NA ENGL. JEZIKU Reconstruction project of an earthquake-damaged residential building in Zagreb

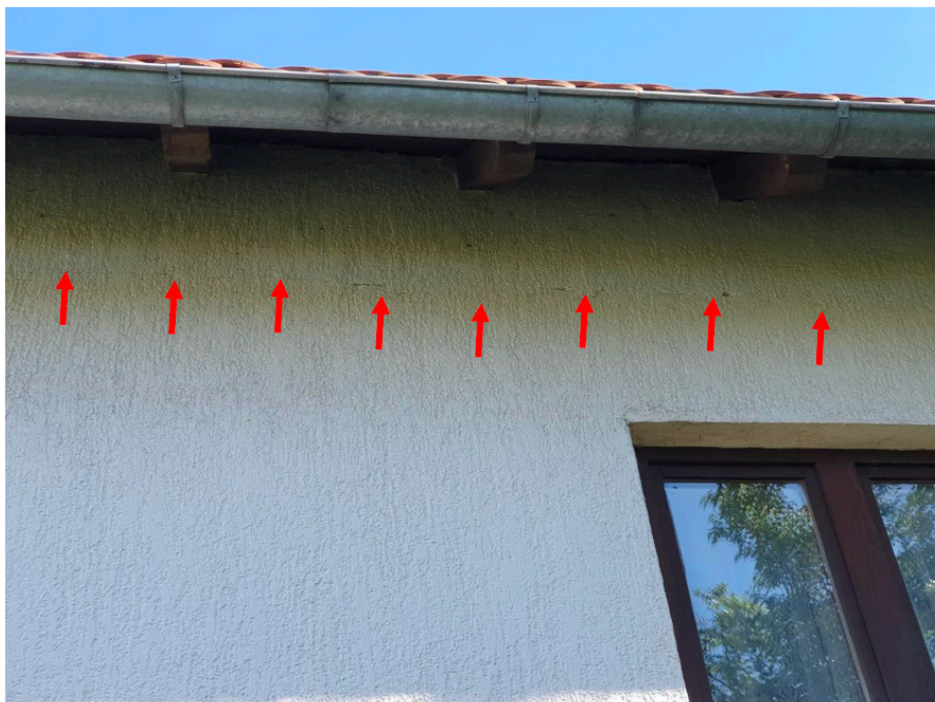
Foto 9. Pukotina u vanjskom zidu (J pročelje) – OŠTEĆENJE TIP A 2

Slika 31. Prikaz vodoravne pukotine u vanjskom zidu južnog pročelja

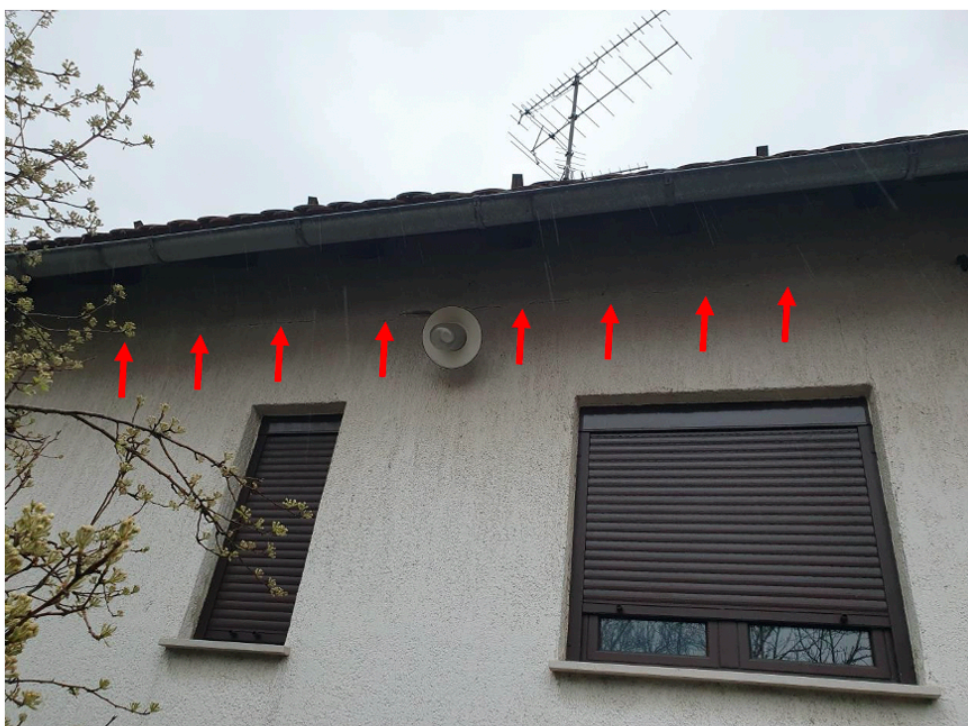
Foto 10. Pukotina u vanjskom zidu (S pročelje) – OŠTEĆENJE TIP A 2

Slika 32. Prikaz vodoravne pukotine u vanjskom zidu sjevernog pročelja

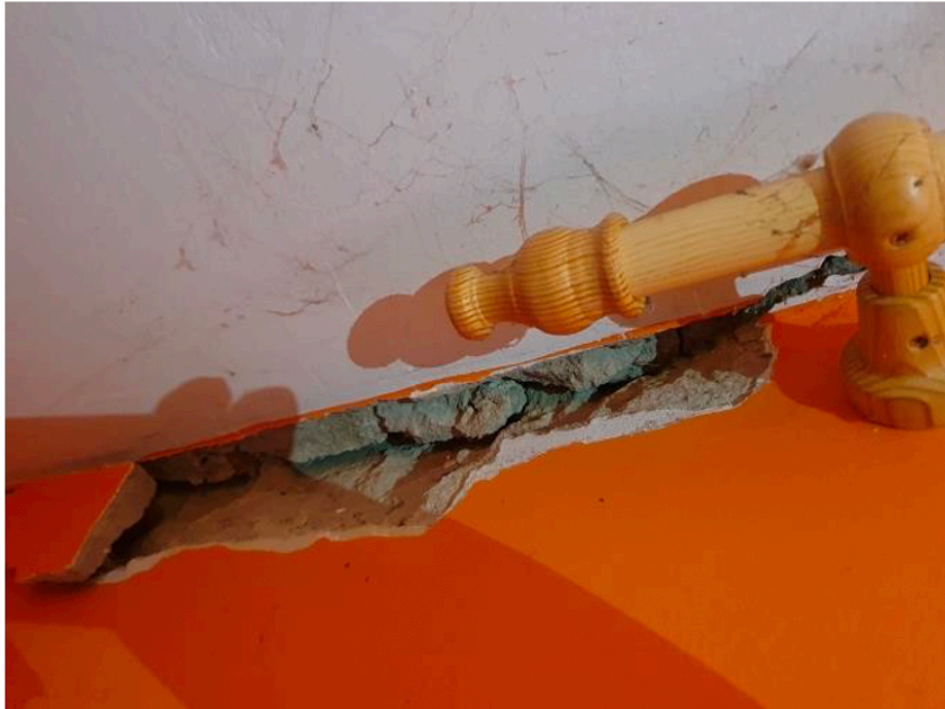
Foto 17. Horizontalna pukotina na spoju MK i vanjskog zida(J zid) - OŠTEĆENJE TIP 2 (MK – međukatna konstrukcija)

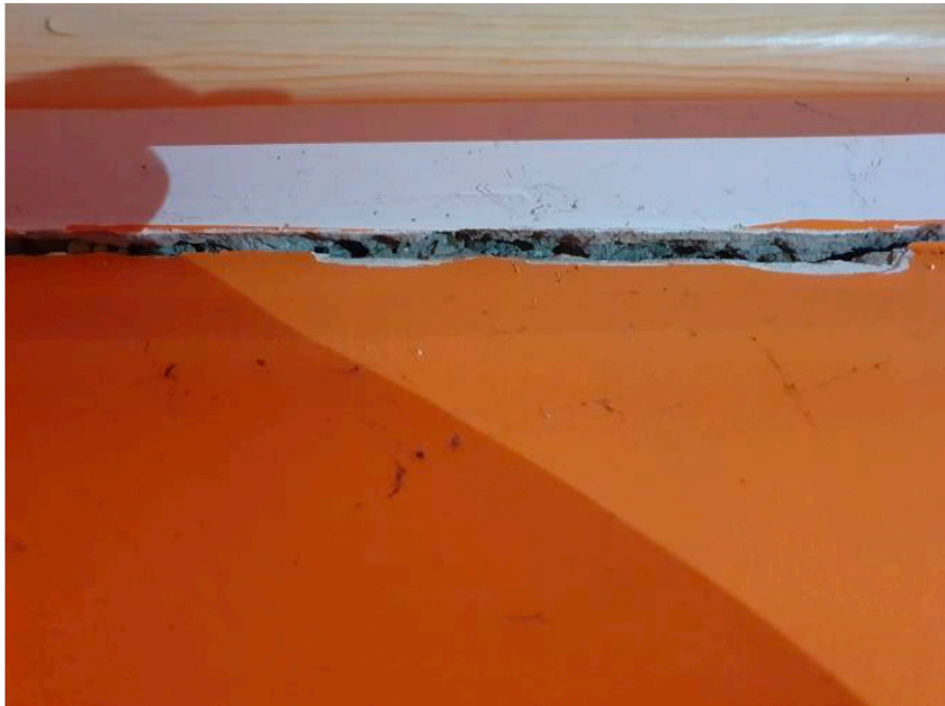
Foto 18. Horizontalna pukotina na spoju MK i vanjskog zida(J zid) - OŠTEĆENJE TIP 2 (MK – međukatna konstrukcija)

Slika 37. Prikaz horizontalne pukotine na spoju MK i vanjskog zida J zid) - OŠTEĆENJE TIP 2
