Master's thesis / Diplomski rad

HITNA KONSTRUKTIVNA SANACIJA KAPELE
SV. JAKOBA U JAKOPOVCU

Matea Aleksić, 1173/336D

Tema ovog diplomskog rada je sanacija kapele sv. Jakoba u Jakopovcu, čija je nosiva konstrukcija oštećena prilikom potresa koji se dogodio kod Petrinje. Terenskim pregledom zgrade utvrđena su oštećenja te su dani prijedlozi i načini sanacije iste.

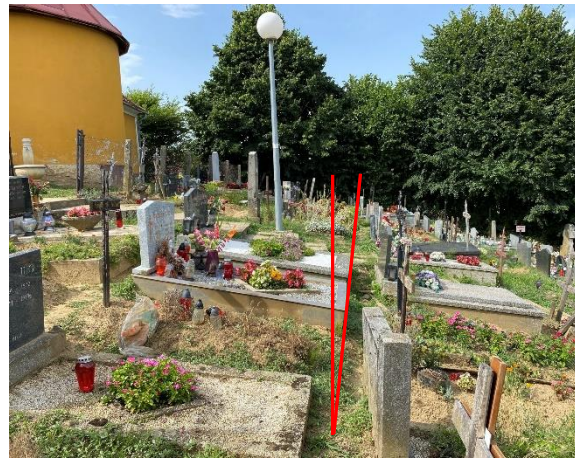
Slika 19. Groblje uz istočni dio kapele

Odmah uz kapelu, s njezine istočne strane, nalazi se groblje čijim pregledom je jasno utvrđena padinska nestabilnost njegovog gornjeg dijela. Naime, gledajući pozicije grobnih mjesta te nadgrobnih spomenika, jasno se može primijetiti njihova iskrivljenost te nagib a sve to upućuje na padinsko puzanje koje kao reološki proces traje već duži niz godina (desetljeća). Isto se može primijetiti na nagnutim stupovima ograde uz istočnu apsidu crkve koji slijede nagib terena koji počinje naglo padati prema sredini groblja.
