# Hitna konstruktivna sanacija kapele Sv. Jakoba u Jakopovcu

DIPLOMSKI RAD br. 41/GRD/2021

**HITNA KONSTRUKTIVNA SANACIJA KAPELE**  
**SV. JAKOBA U JAKOPOVCU**

Matea Aleksić, 1173/336D

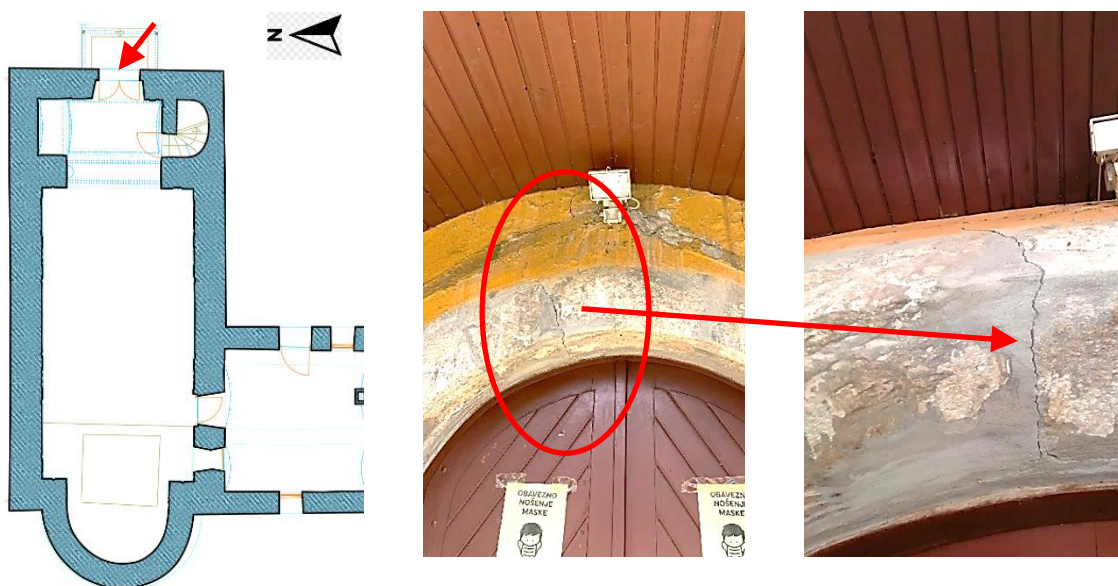
Slika 9. Pukotina O1

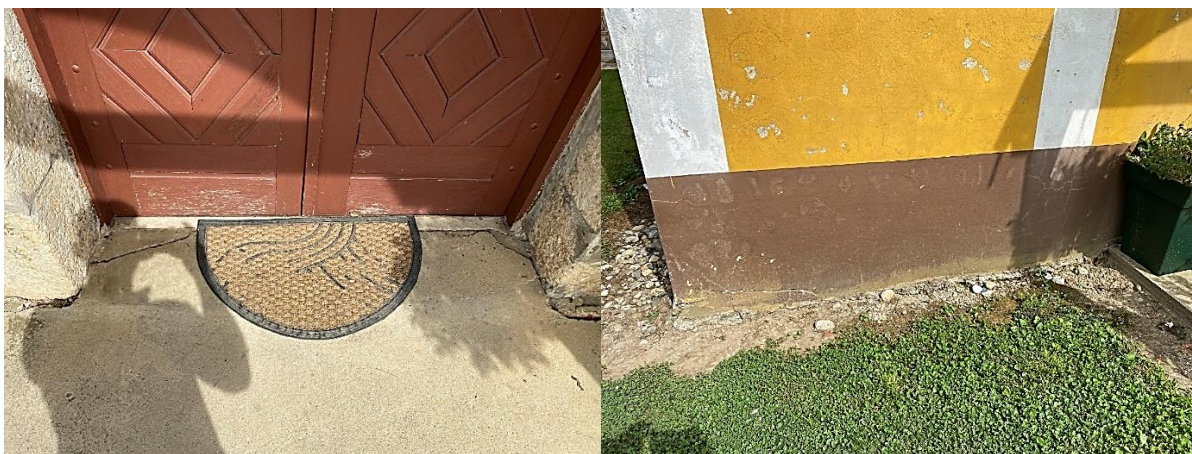
*Slika 10. Lijevo O2, desno O3*

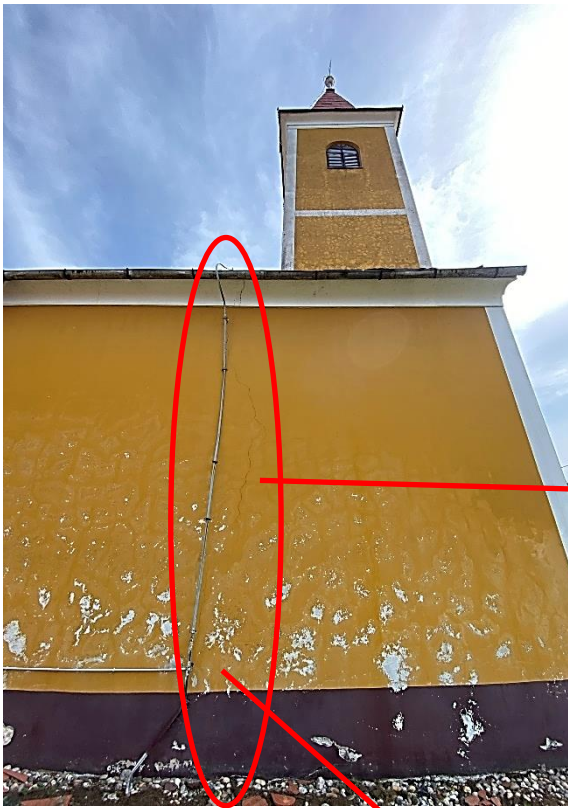
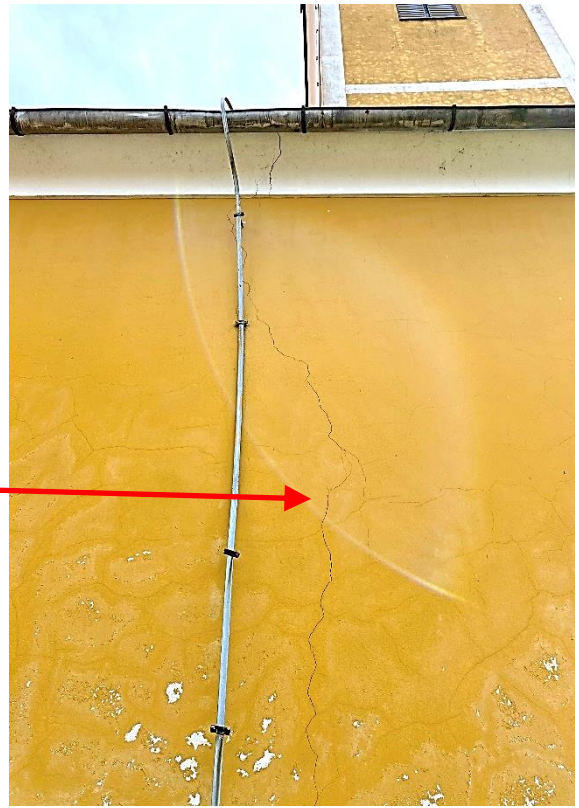
Slika 13.

Pukotina O4, isto kao i pukotine O9, O10 s vanjske te O15 i O16 s unutarnje strane protežu se po cijeloj visini crkvenog zida a vidljive su s obje strane zida. Te pukotine su u ovom pukotinskom zidnom sustavu kapele najkritičnije jer upućuju na gubitak strukturalnog integriteta zida, odnosno nosive konstrukcije. Ranijom anamnezom te samim rekognosciranjem crkve jasno je kako su nastale tijekom petrinjskog potresa, no njihov uzrok još leži i u samoj morfologiji terena te reološkim procesima koji se odvijaju u tlu. Naime, sama kapela smještena je na naglo povišenom tlu sa zapadne strane (tu se nalazi i lokalna prometnica), isto tako i sa sjeverne, dok se sa istočne strane nalazi također kosina pretežito velikog nagiba sa grobljem.

Pukotina O4

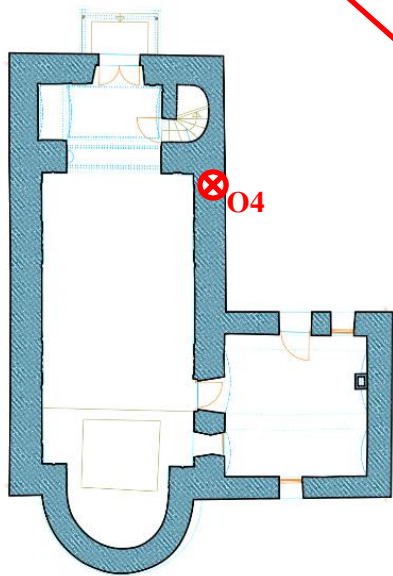
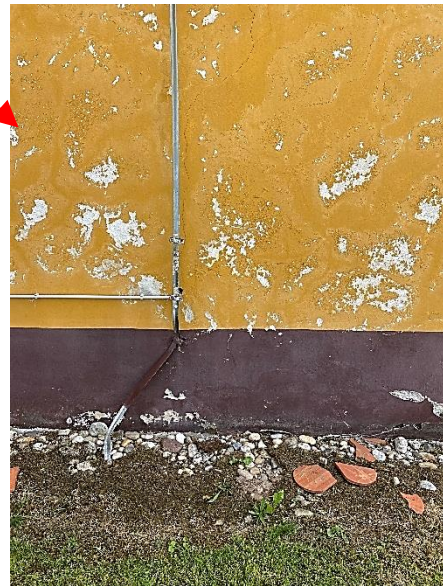
Slika 14.

Puokotina O4

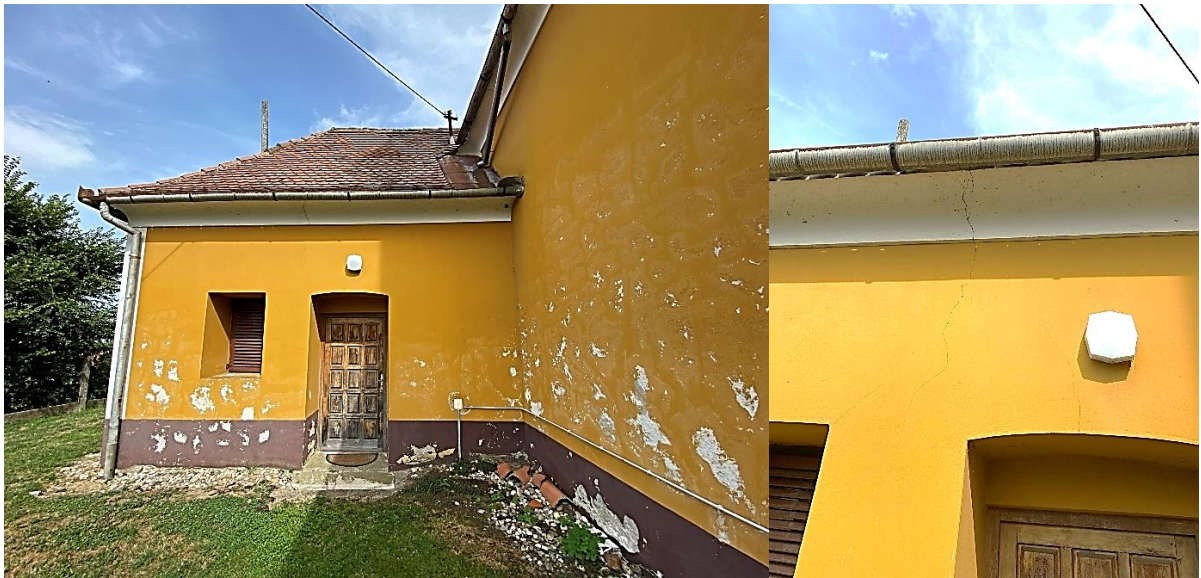
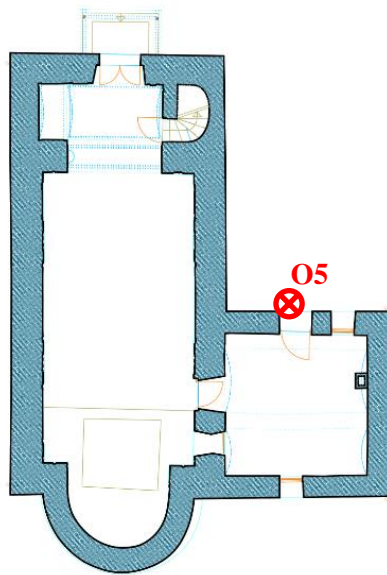
*Slika 15. Vertikalna pukotina O5 na sakristiji*

Vertikalna pukotina O5 na sakristiji iznad ulaznih vrata također je produkt kombinacije potresa ali i ranije spomenutih uzroka puzanja, odnosno blizine sjevernog zasjeka brežuljka koji se nalazi na svega nekoliko metara od ruba sakristije.

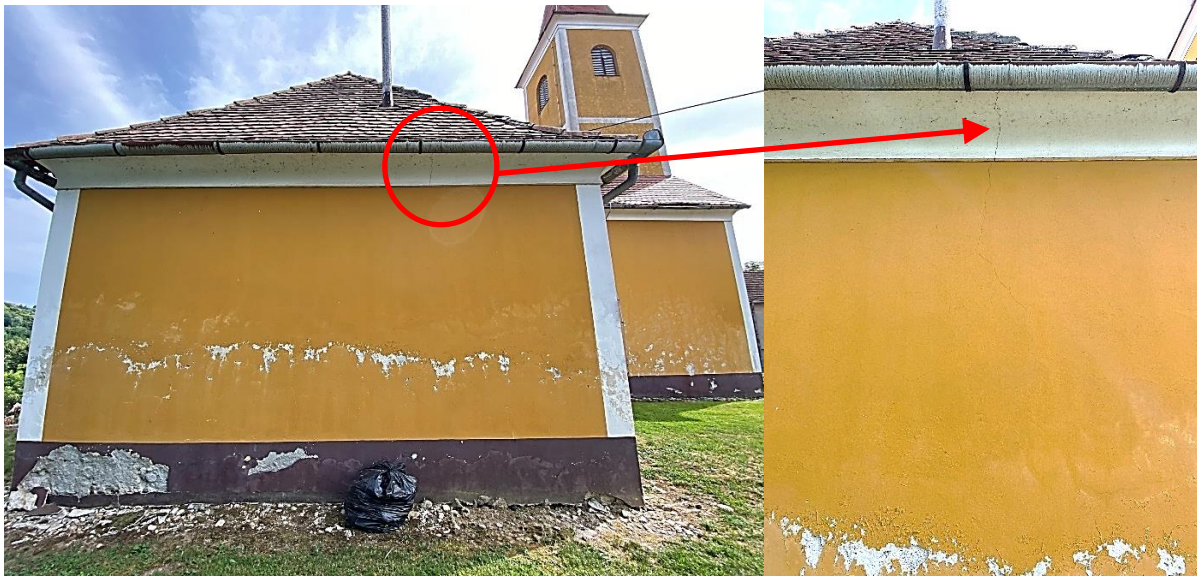
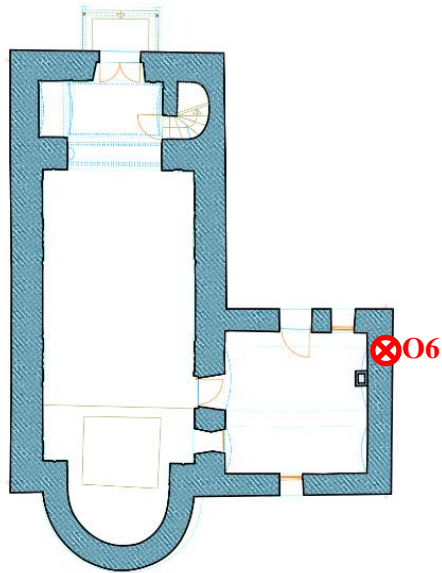
*Slika 16. Pukotina O6*

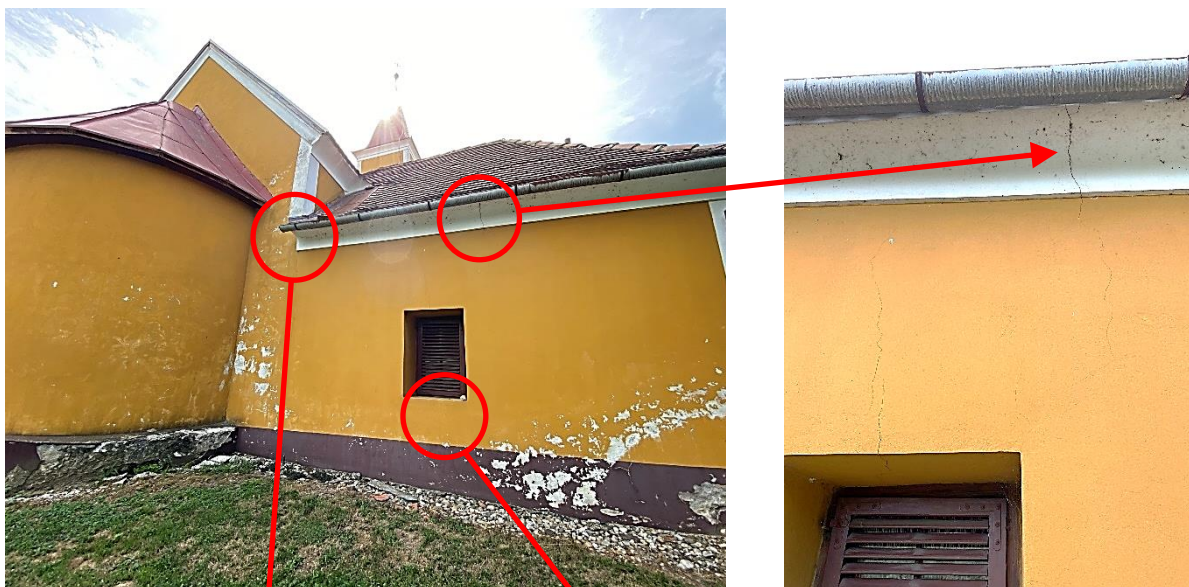
Slika 17. Desno pukotina O7

Uvidom u povijest kapele, saznato je kako je sama sakristija dograđena na kapelu kasnije, odnosno, nije dio originalnog tlocrta kapele. Na takvim mjestima se oštećenja ovakve naravi mogu i očekivati (vertikalne pukotine „odvajanja“ dvaju elemenata zgrade).

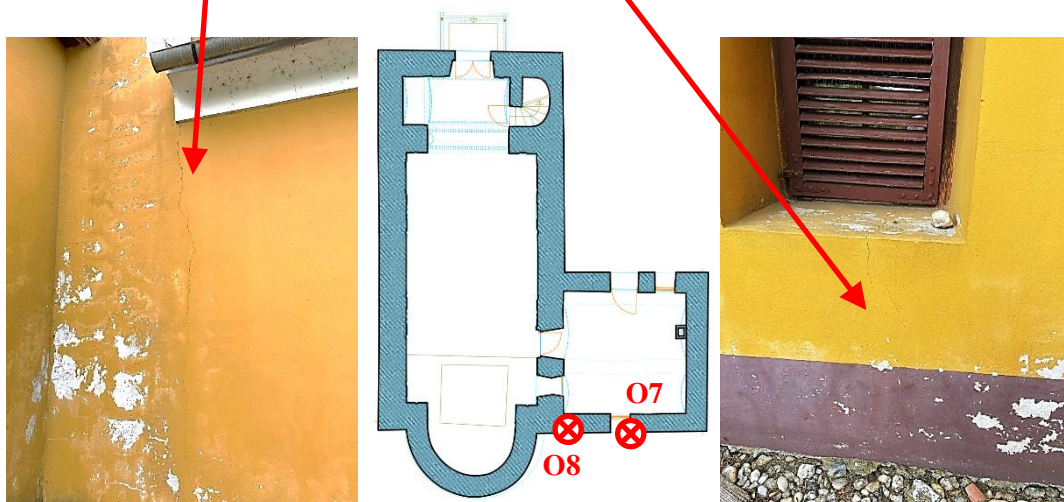
Slika 18. Desno O7, lijevo O8

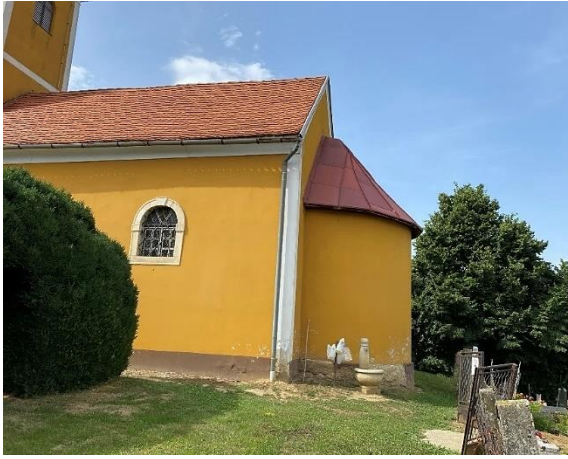
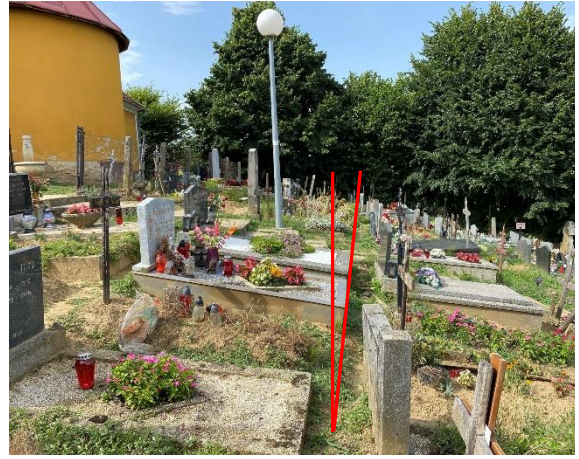
*Slika 19. Groblje uz istočni dio kapele*

Odmah uz kapelu, s njezine istočne strane, nalazi se groblje čijim pregledom je jasno utvrđena padinska nestabilnost njegovog gornjeg dijela. Naime, gledajući pozicije grobnih mjesta te nadgrobnih spomenika, jasno se može primijetiti njihova iskrivljenost te nagib a sve to upućuje na padinsko puzanje koje kao reološki proces traje već duži niz godina (desetljeća). Isto se može primijetiti na nagnutim stupovima ograde uz istočnu apsidu crkve koji slijede nagib terena koji počinje naglo padati prema sredini groblja.

*Slika 20. Jasno vidljivi znakovi padinskog puzanja sa istočne i sjeverne strane kapele. Ovdje je važno primijetiti neposrednu blizinu kapele kao i nagnute konstruktivne elemente koji upućuju na puzanje terena (stepenice, potporni zidovi te stupovi ograde).*

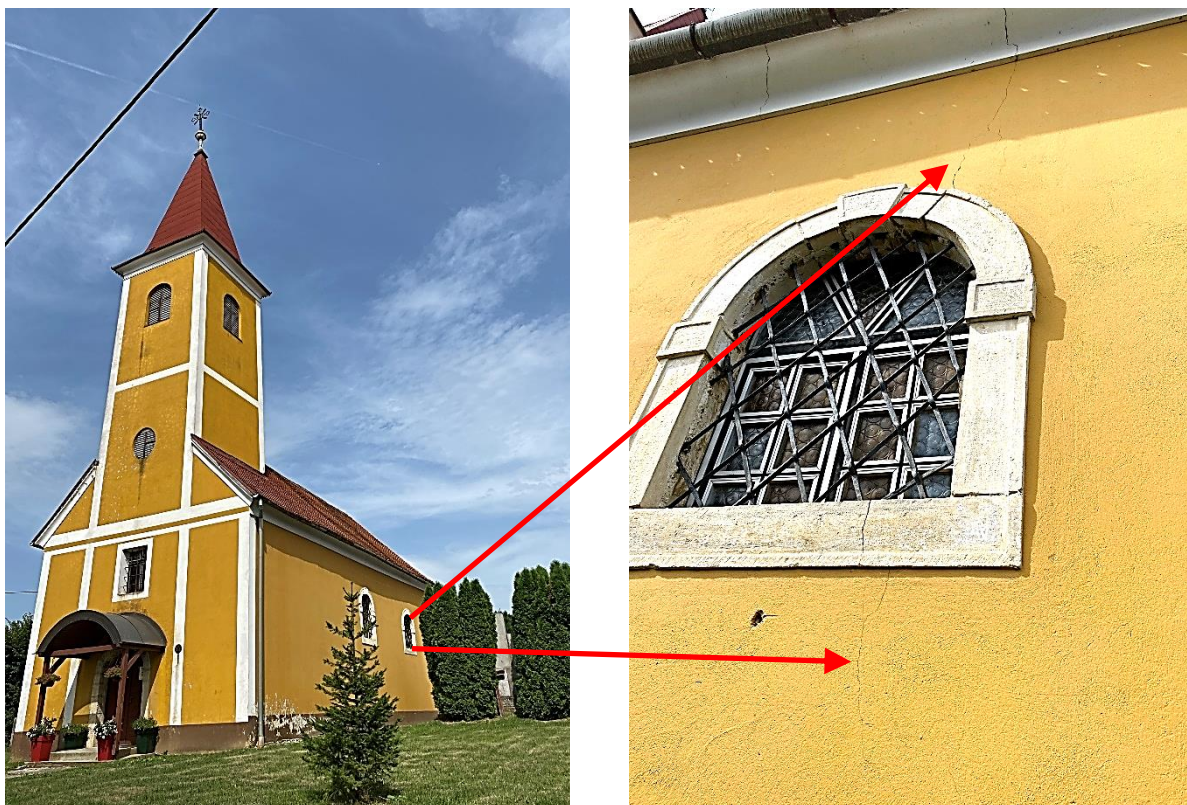
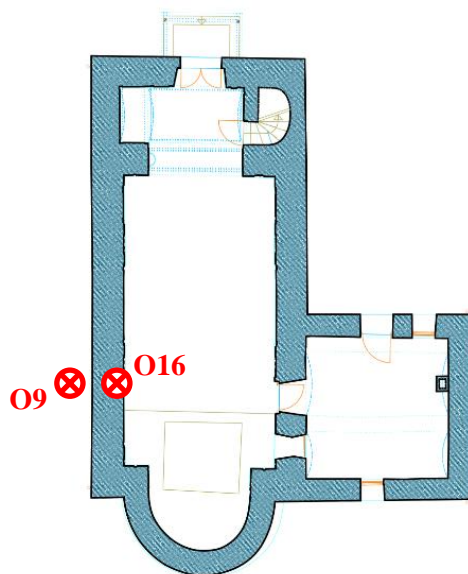
Slika 21. Pukotina O9

Nakon svega ranije rečenoga, uzrok pukotinskog sustava O9-O16 te O10-O15 postaje sasvim jasan i razvidan. Istočna padina (groblje), njezina blizina kapeli, nagli pad kosine, reološki procesi puzanja koji se godinama odvijaju te nakraju petrinjski potres koji je sve dodatno ubrzao ali i znatno potencirao, uzrok su vertikalnog pukotinskog sustava na južnom zidu kapele. Ove vertikalne pukotine su duboke, prodiru u samu strukturu nosivog sustava te narušavaju njegov strukturalni integritet. Ipak, njihovoj sanaciji svakako treba prethoditi hitna sanacija temelja i

temelnog tla oko kapele, odnosno sustav mikropilota postavljen oko zgrade, uz same temelje kapele.

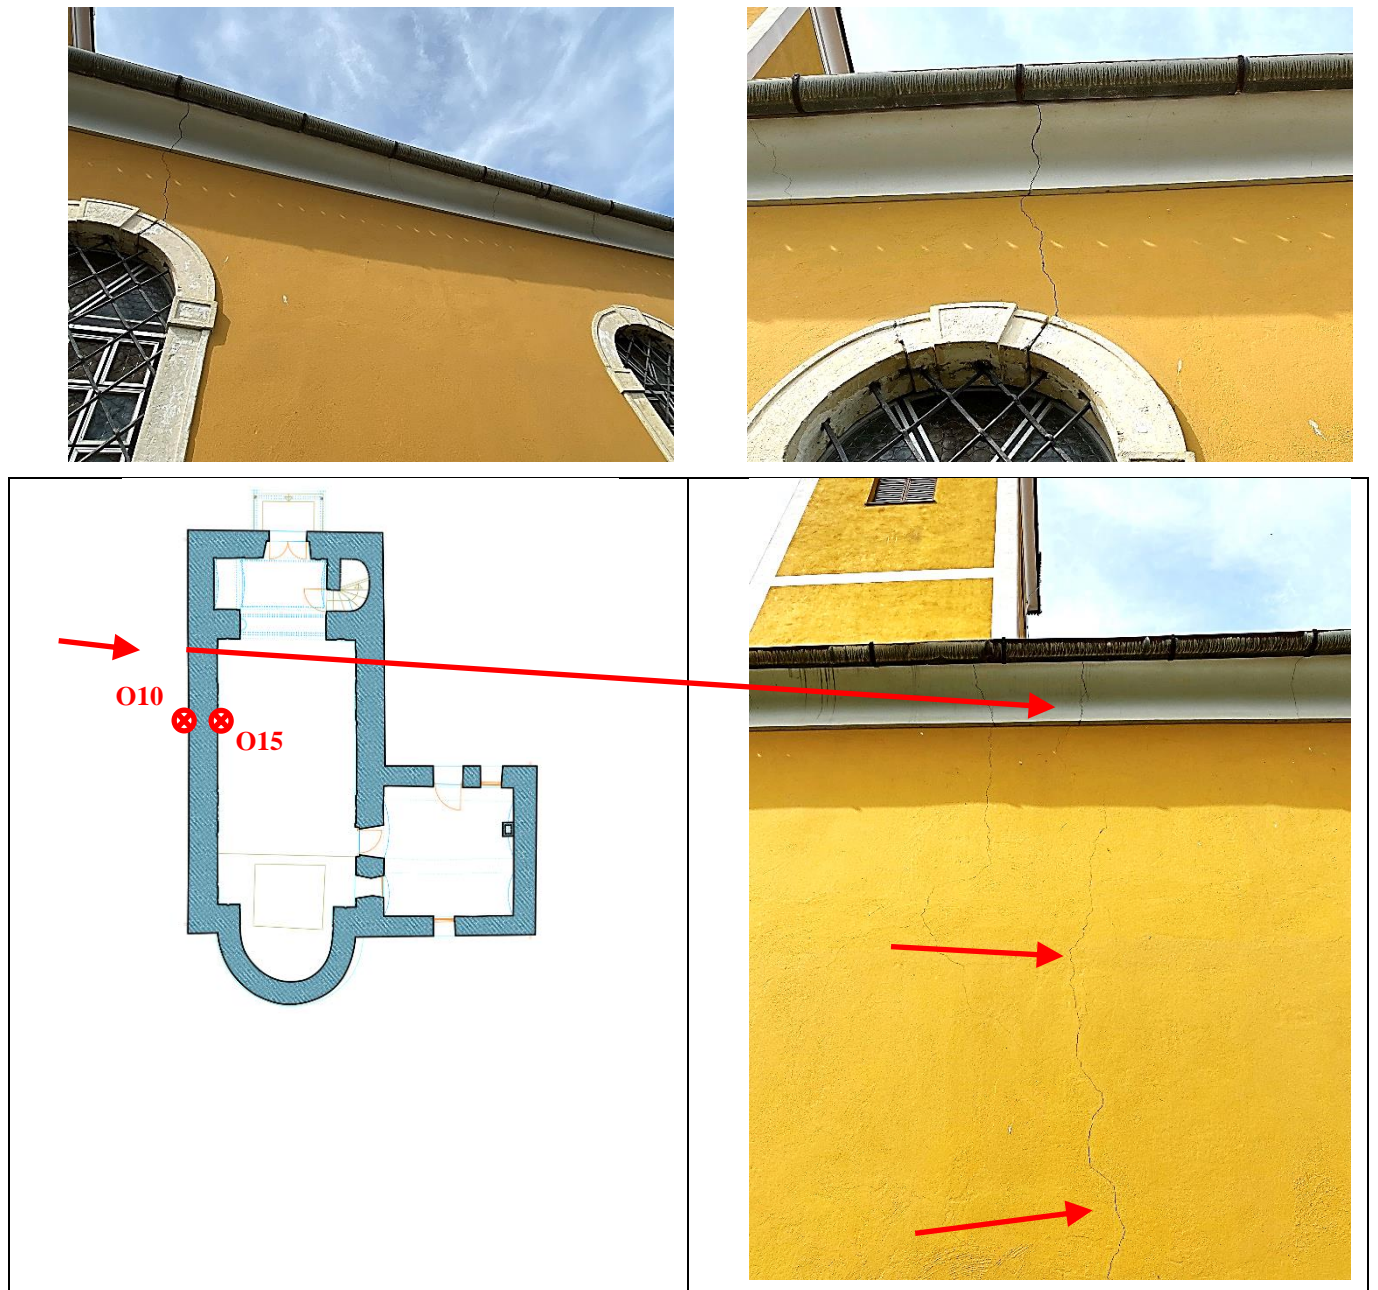
Slika 22. Pukotina O10

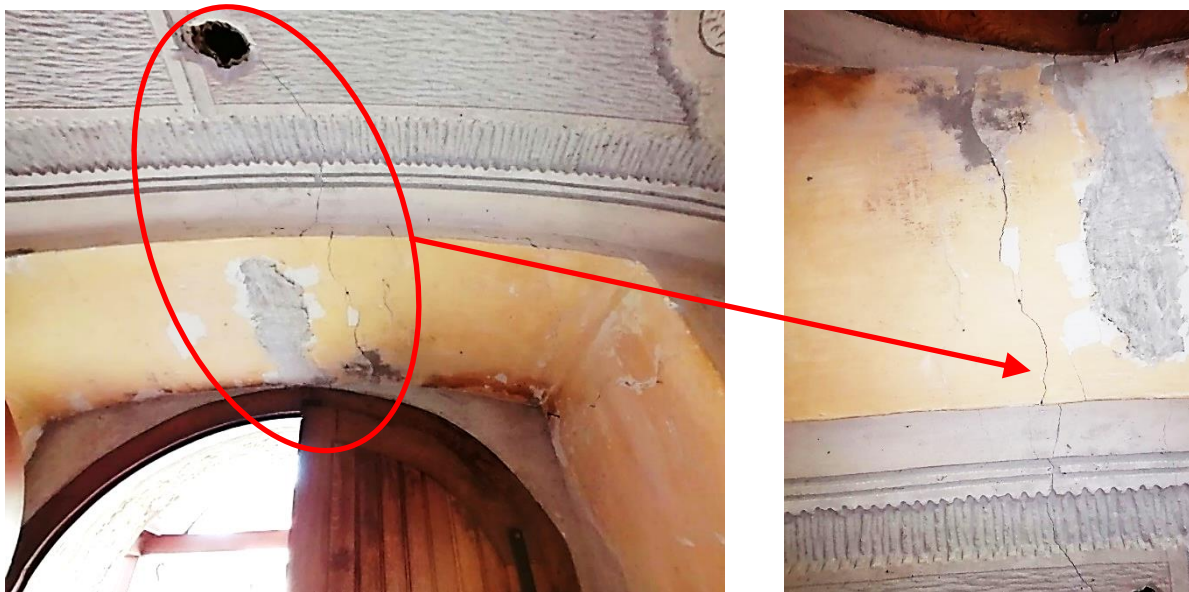
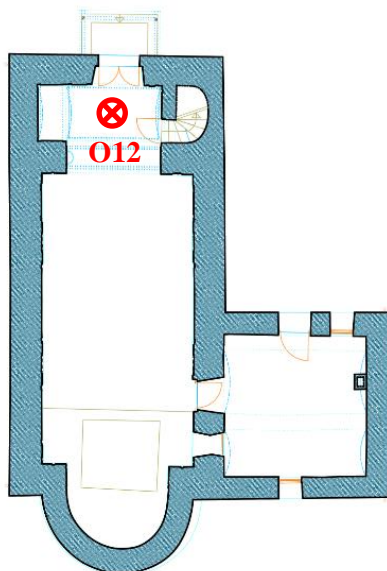
Slika 23. Pukotina O12

Pukotina O12 nalazi se na nadvoju ulaza, odnosno luku iznad ulaznih vratiju. Ta pukotina, zajedno sa identičnim pukotinama O13 i O14 indikativna je zbog svog položaja. Naime, nadvoji i lukovi na kojima se nalaze dalje iznad se nastavljaju u zidove koji postaju nosivi zidovi zvonika kapele a što znači da su slijedom toga i ti lukovi i nadvoji također dio nosivog sustava zvonika. Slijedom toga, pukotine O14 i O15 koje se nalaze na luku većeg raspona nego O1 i O12, narušavaju također važan strukturalni element u ukupnoj nosivosti zvonika. Sam zvonik kapele predstavlja najveću masu u kapeli a posljedično i najveća naprezanja na temelje i temeljno tlo (koji su ugroženi progresivnim puzanjem tla!). Iz svega se može jasno zaključiti kako bi i kompletni sustav temelja i temelja dijelova ispod zvonika trebalo stabilizirati hitnim ranije spomenutim mjerama.

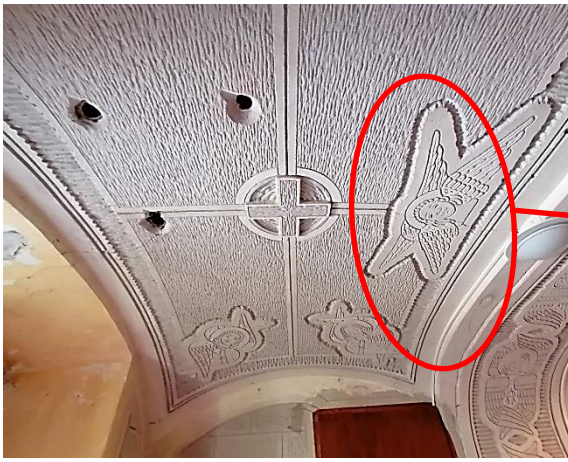
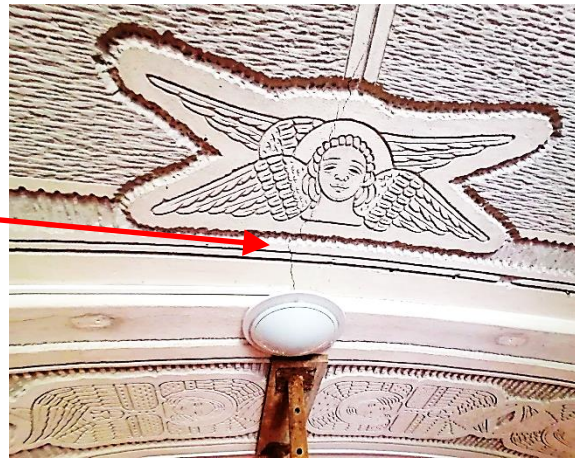
Slika 24. Pukotina O13

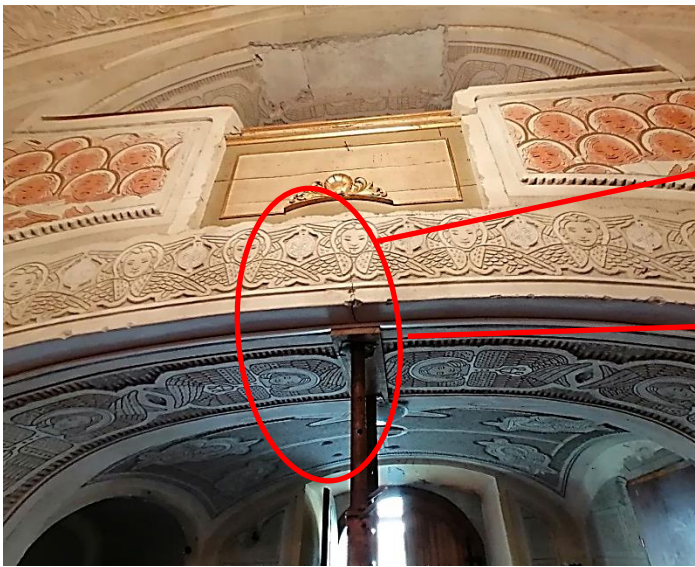
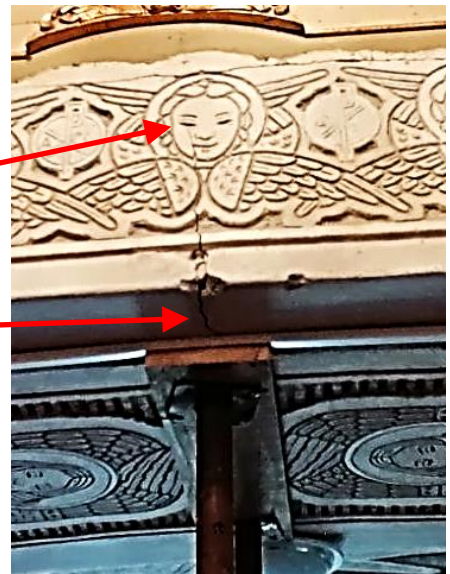
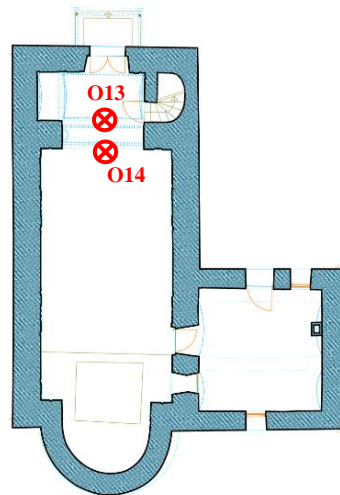
Slika 25. Pukotina O14

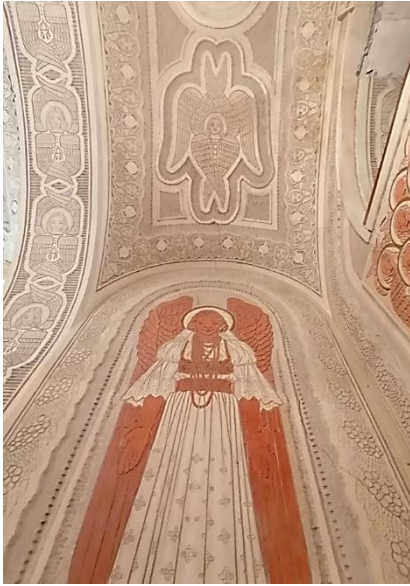
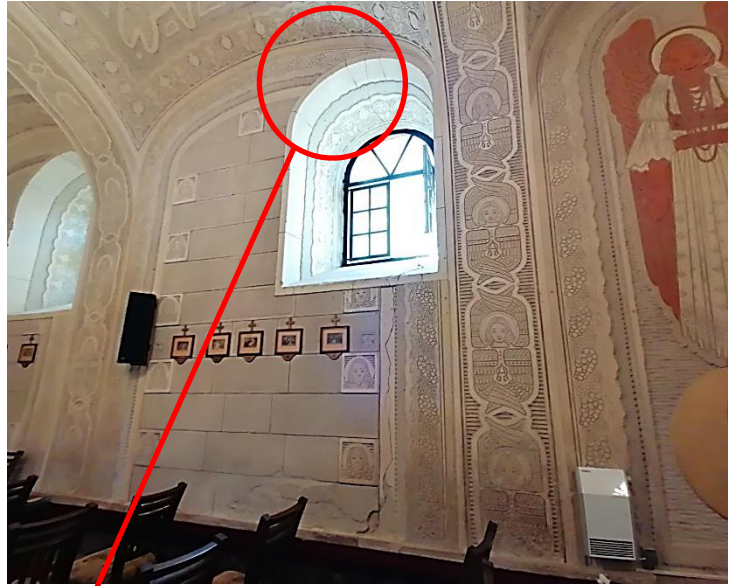
Slika 26. Pukotina O15

Daljnijim pregledom pukotinskog sustava O15 i O16 jasno je vidljivo njihovo progresivno širenje od vertikalnih pukotine na zidovima do horizontalnih pukotina na svodovima. Pukotine na svodovima nastavljaju orijentaciju zidnih pukotina (pukotina je u smjeru sjever-jug), što po ukazuje na doslovno „raspolavljanje“ kapele. Na taj se način, slikovito može zaključiti kako se jedan dio kapele odvojio u smjeru istoka a drugi u smjeru zapada.

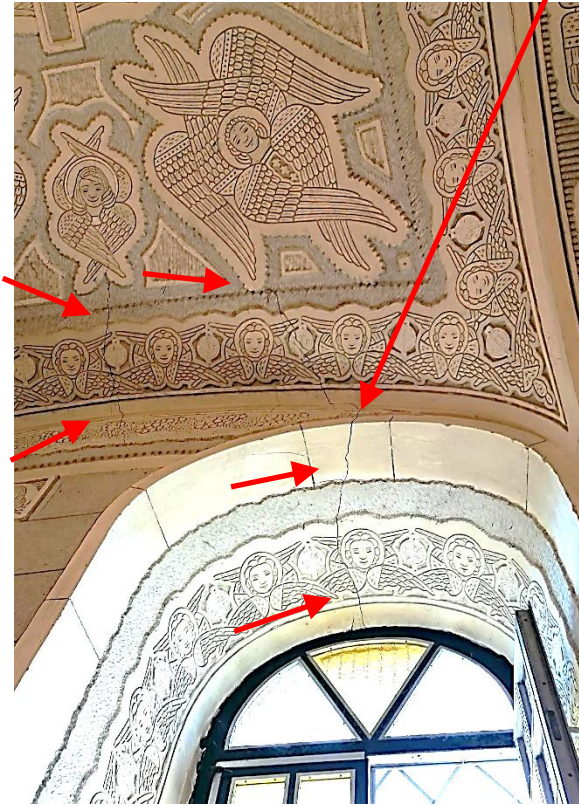
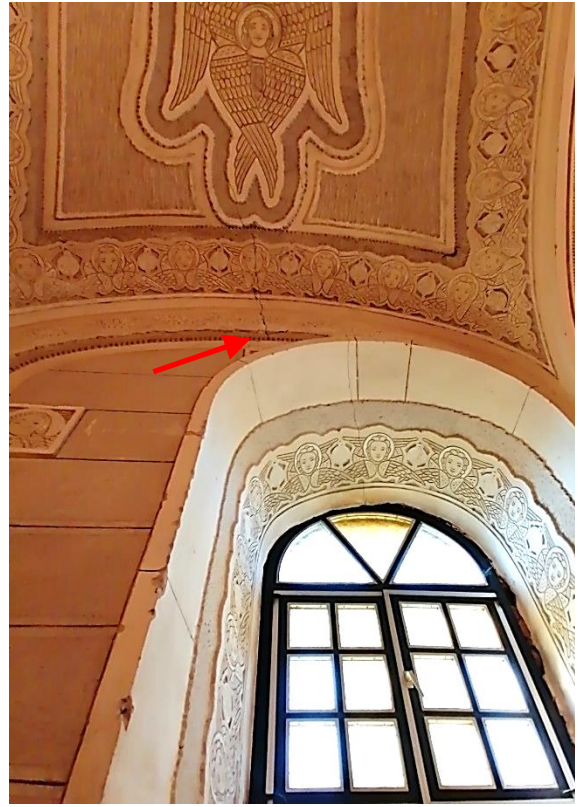
Slika 27. Lijevo pukotina O15, desno pukotina O16

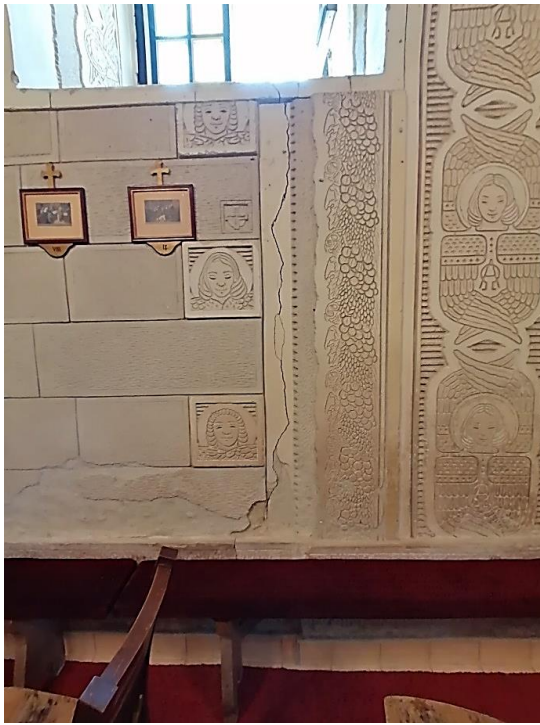
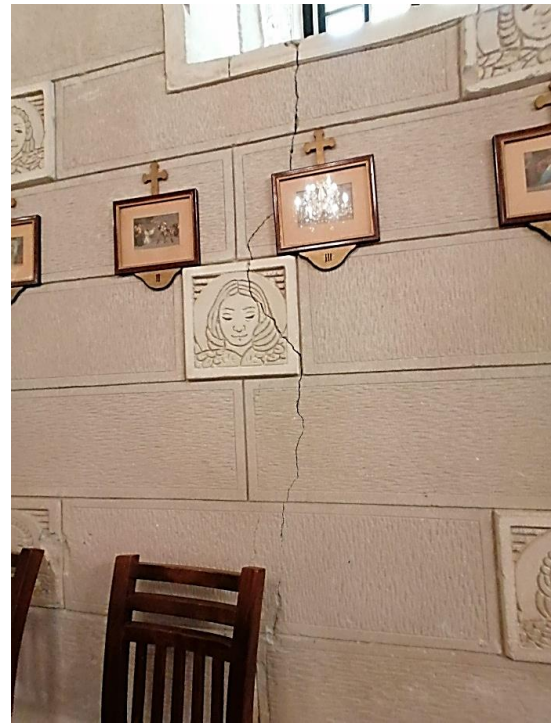
*Slika 28. Lijevo pukotina O15, desno pukotina O16*

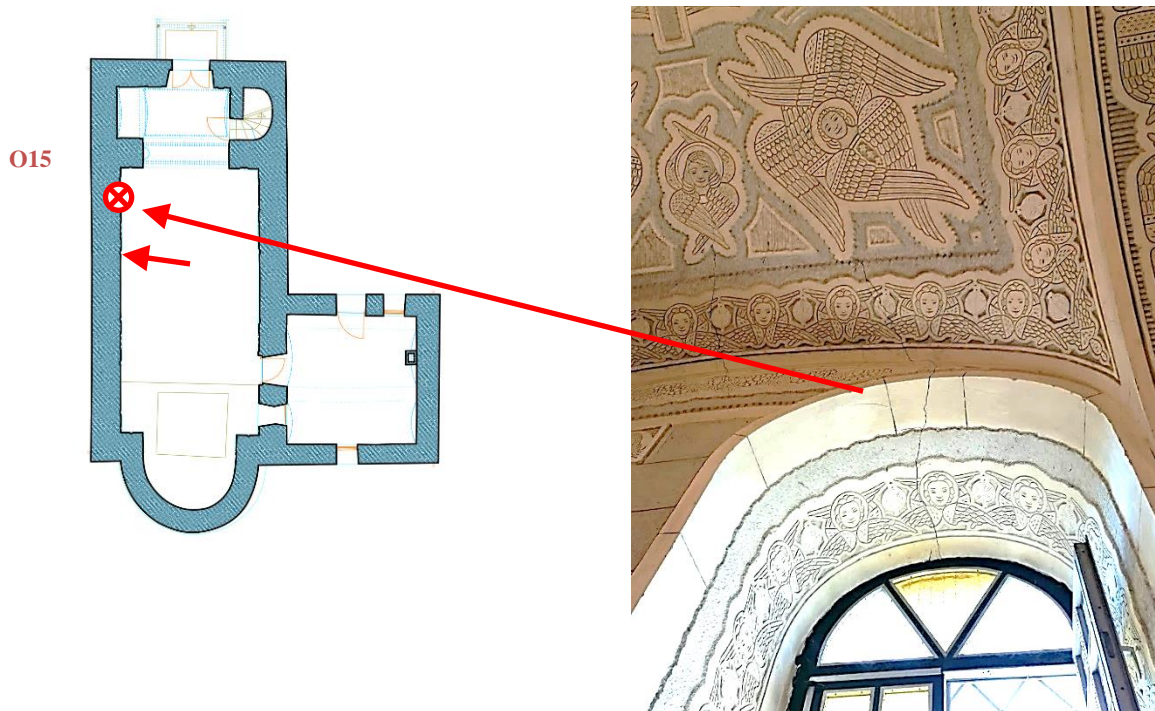
Slika 29. Pukotina O15 kao nastavak vanjske pukotine O10

Uzimajući u obzir ranije analizirane padine sa istočne i zapadne strane, njihovo puzanje te blizinu kapeli, tada nam cijeli pukotinski sustav kapele dobiva savršen smisao te svoju uzročno-posljedičnu vezu.

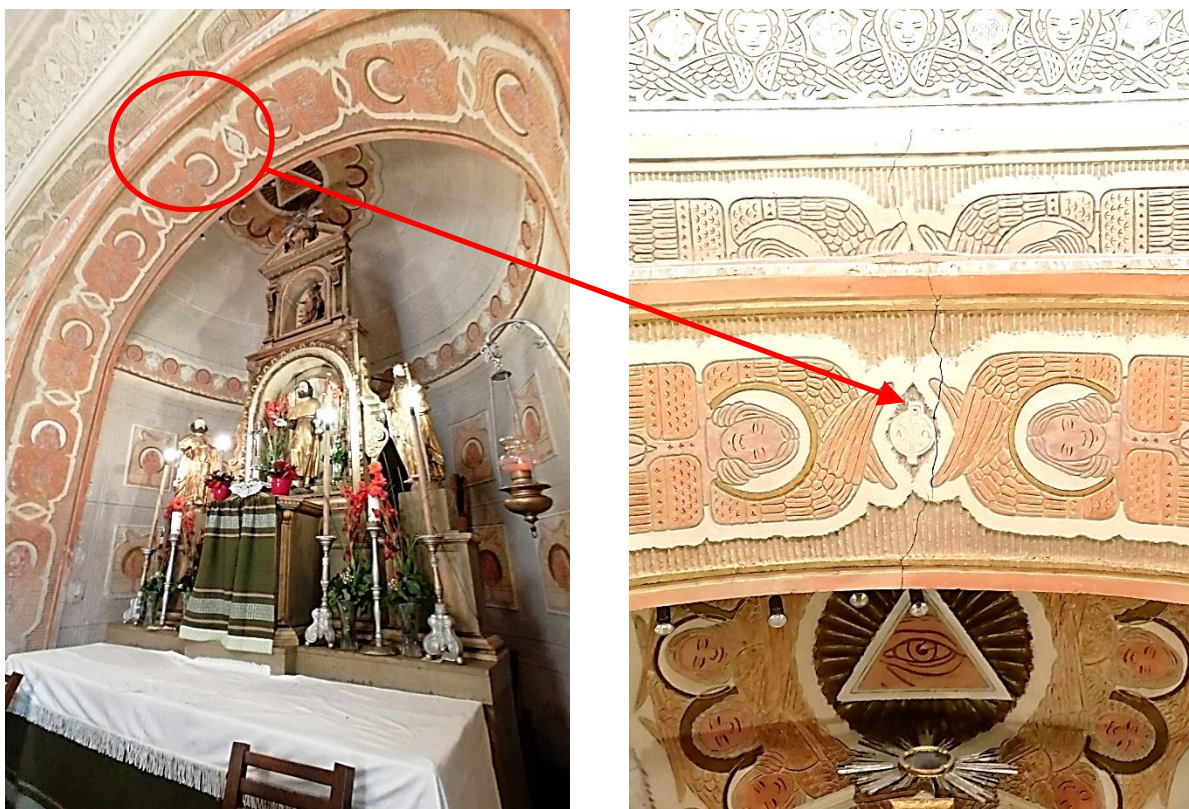
Slika 30. Pukotina O17

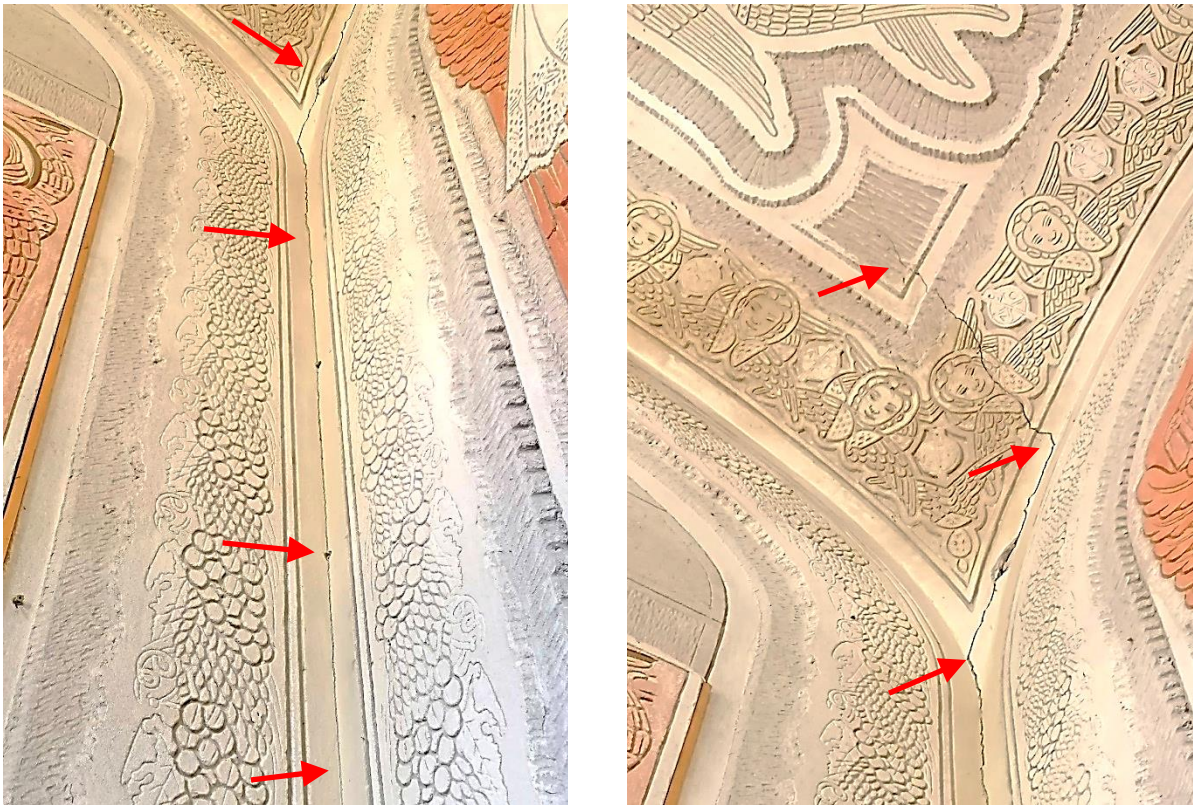
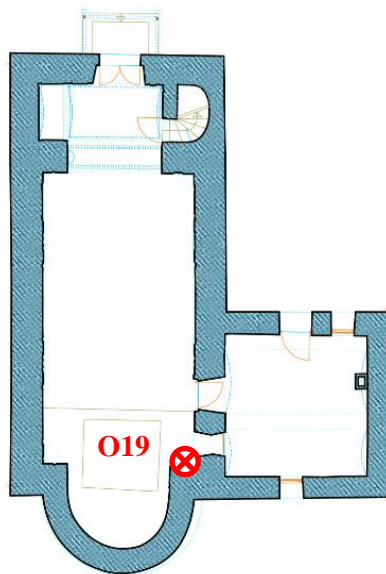
Slika 31. Lijevo O19

Pukotina O19 nastala je na najkritičnijem mjestu između sakristije i kapele, odnosno, na samom njihovom spoju. Pukotina se prostire cijelim spojem sakristije i kapele te dalje prelazi u luk na stranu kapele da bi kroz sljedećih 40-ak cm skrenula na svod i tu završila. To mjesto također treba sanirati injektiranjem ali svakako treba imati na umu primarnu sanaciju a to je

mikropilotiranje temelja. Na ovom mjestu kapela je najbliže sjevernoj padini (zasjeku) te tu postoji velika opasnost od lokalne nestabilnosti uzrokovane potresom i puzanjem tla.

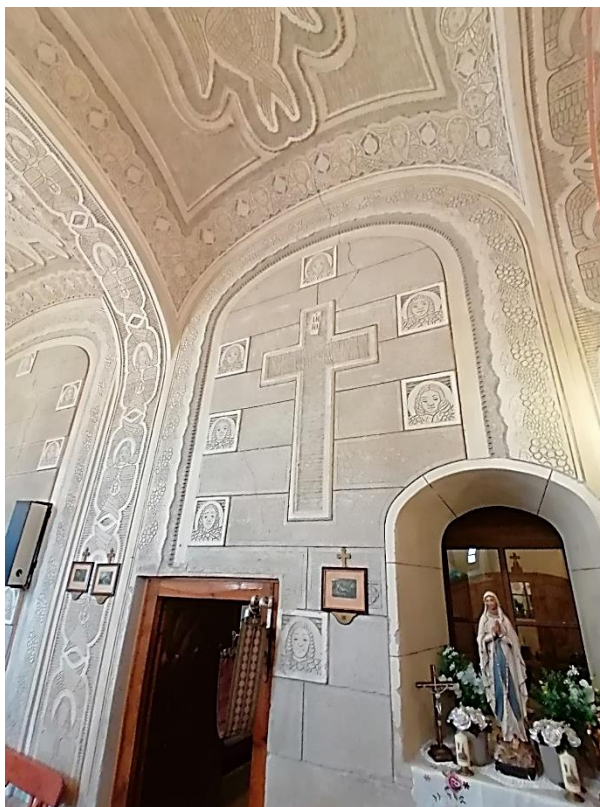
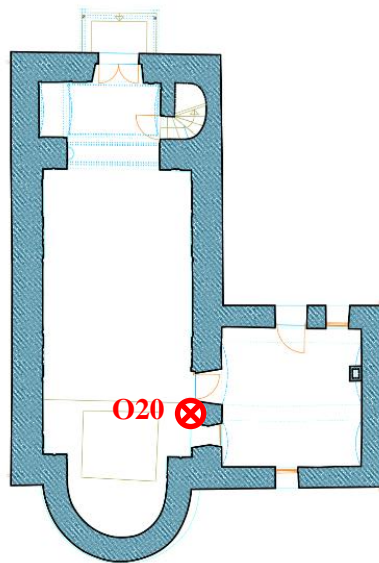
Slika 32. Pukotina na zidu sakristije, O20

Na zidu sakristije (koji je ranije bio vanjski zid crkve) također je vidljiva vertikalna pukotina znatne duljine koja se sa nosivog zida širi dalje u svod kapele pa se na njemu nastavljaju u duljini cca 0,5m. Ova pukotina, kao i sve ranije navedene je strukturalna, no u ovom slučaju je svakako manjeg intenziteta nego ranije vertikalne pukotine (prvenstveno O4, O9 i O10).

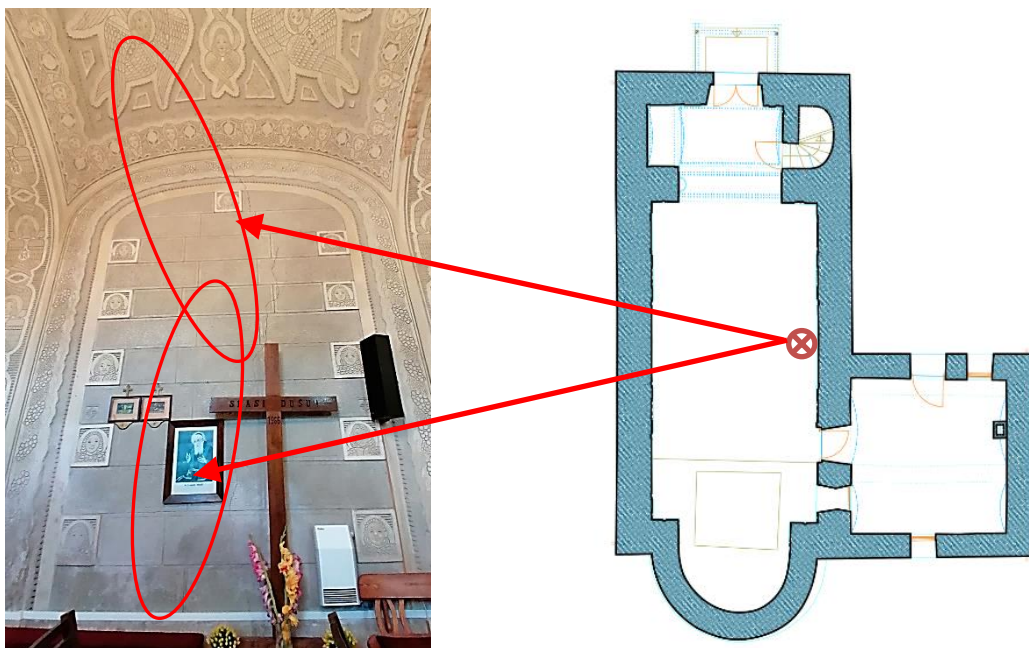
Slika 33. Pukotina na sjevernom zidu kapele (između pjevališta te spojnog zida sakristije)

Na slikama 33 i 34 prikazana je strukturalna vertikalna pukotina koja se proteže cijelom visinom sjevernog zida kapele te se nastavlja dalje u luk i svod kapele. Može se konstatirati kako su svi lučni elementi kapele jednako oštećeni u svojim tjemenu (podgledi tjemena) a pukotine takvog tipa dalje se nastavljaju na svodove kapele. Kako su lukovi kapele Sv. Jakoba znatnijih raspona (cca 5 m), a obzirom na tip oštećenja (poprečna pukotina u tjemenu luka), sanacijom bi trebalo također obuhvatiti i lukove kao nosive konstruktivne elemente. U ovakvim se slučajevima

koriste poprečne zatege kao najpogodnije sredstvo sanacije, no obzirom na jedinstvenost i konzervatorsku vrijednost unutrašnjosti kapele, o toj metodi sanacije svakako se potrebno prokonzultirati sa nadležnim konzervatorskim odjelom.

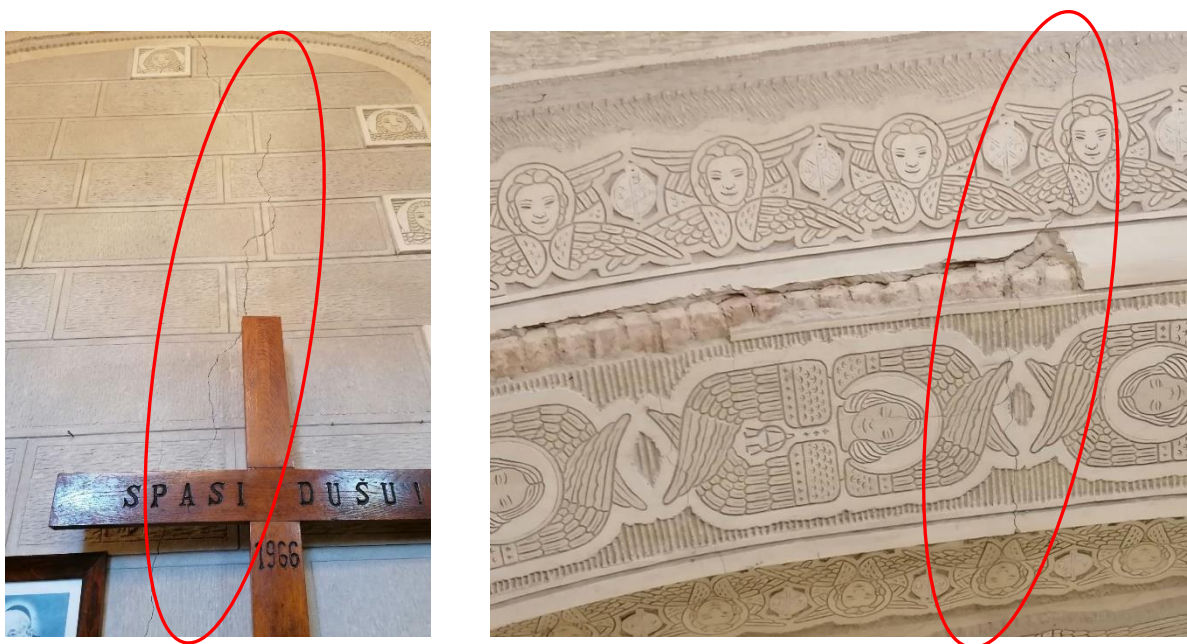
Slika 34. Vertikalna pukotina proteže se kroz cijelu visinu sjevernog zida te se širi dalje na istočno podtjemlje luka, odmah uz taj zid kapele

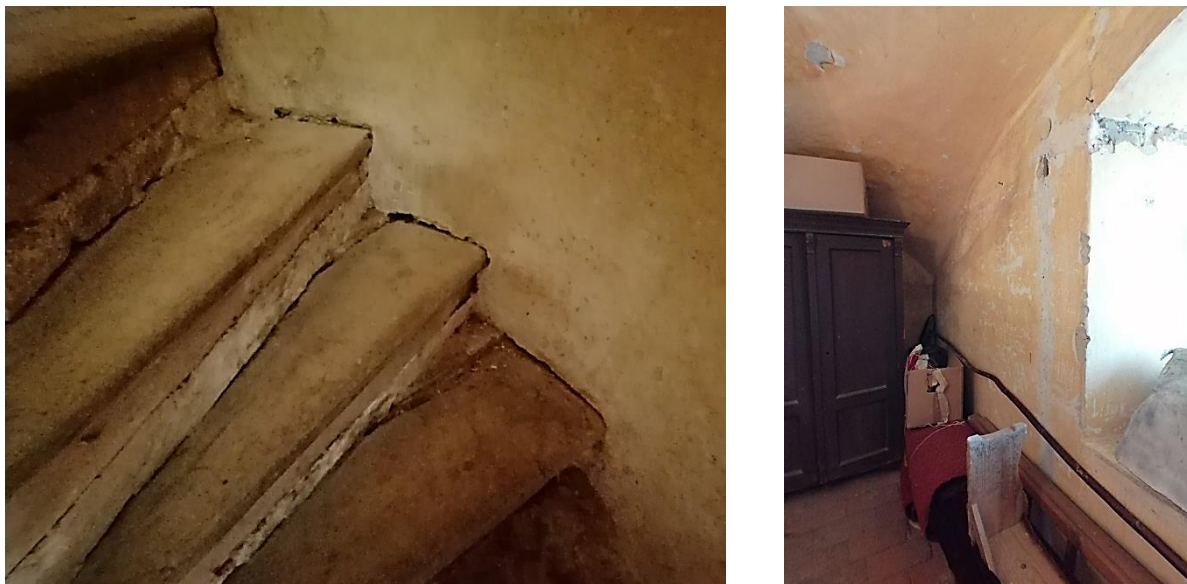
*Slika 35. Stubište na kat pjevalište te samo pjevalište (kor)*

Stepenice koje vode na kor te sami prostor pjevalište oštećen je više zbog starosti i dotrajalosti nego strukturalno. Značajnije strukturalne pukotine nalaze se na nadvoju prozora te luku koji je orijentiran prema unutrašnjosti kapele, odnosno prema istoku. Te pukotine su značajne zbog svog položaja, odnosno nalaze se na sredini strukturalnih elemenata (nadvoj i luk) koji dalje iznad sebe drže zidove tornja zvonika. Upravo zbog tog razloga je njihova sanacija također prioritarna a ona bi svakako trebala biti izvedena kombinacijom hitnog mikropilotiranja temelja zvonika te lokalnog injektiranja i sidrenja lukova i nadvoja.

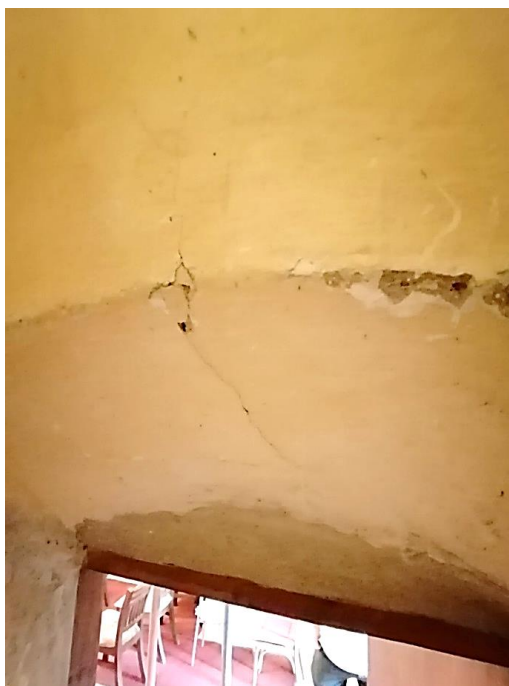
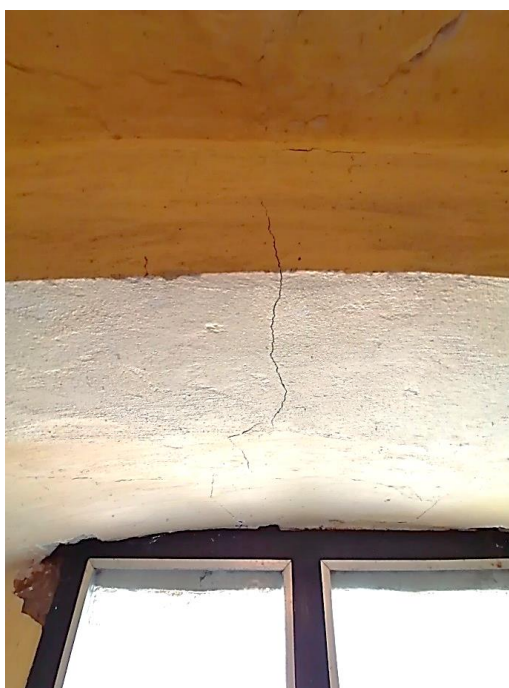
*Slika 36. Pukotine nadvoja prozora nad ulazom u crkvu (zapad)*
