# Hitna konstruktivna sanacija kapele Sv. Jakoba u Jakopovcu

DIPLOMSKI RAD br. 41/GRD/2021

**HITNA KONSTRUKTIVNA SANACIJA KAPELE**  
**SV. JAKOBA U JAKOPOVCU**

Matea Aleksić, 1173/336D

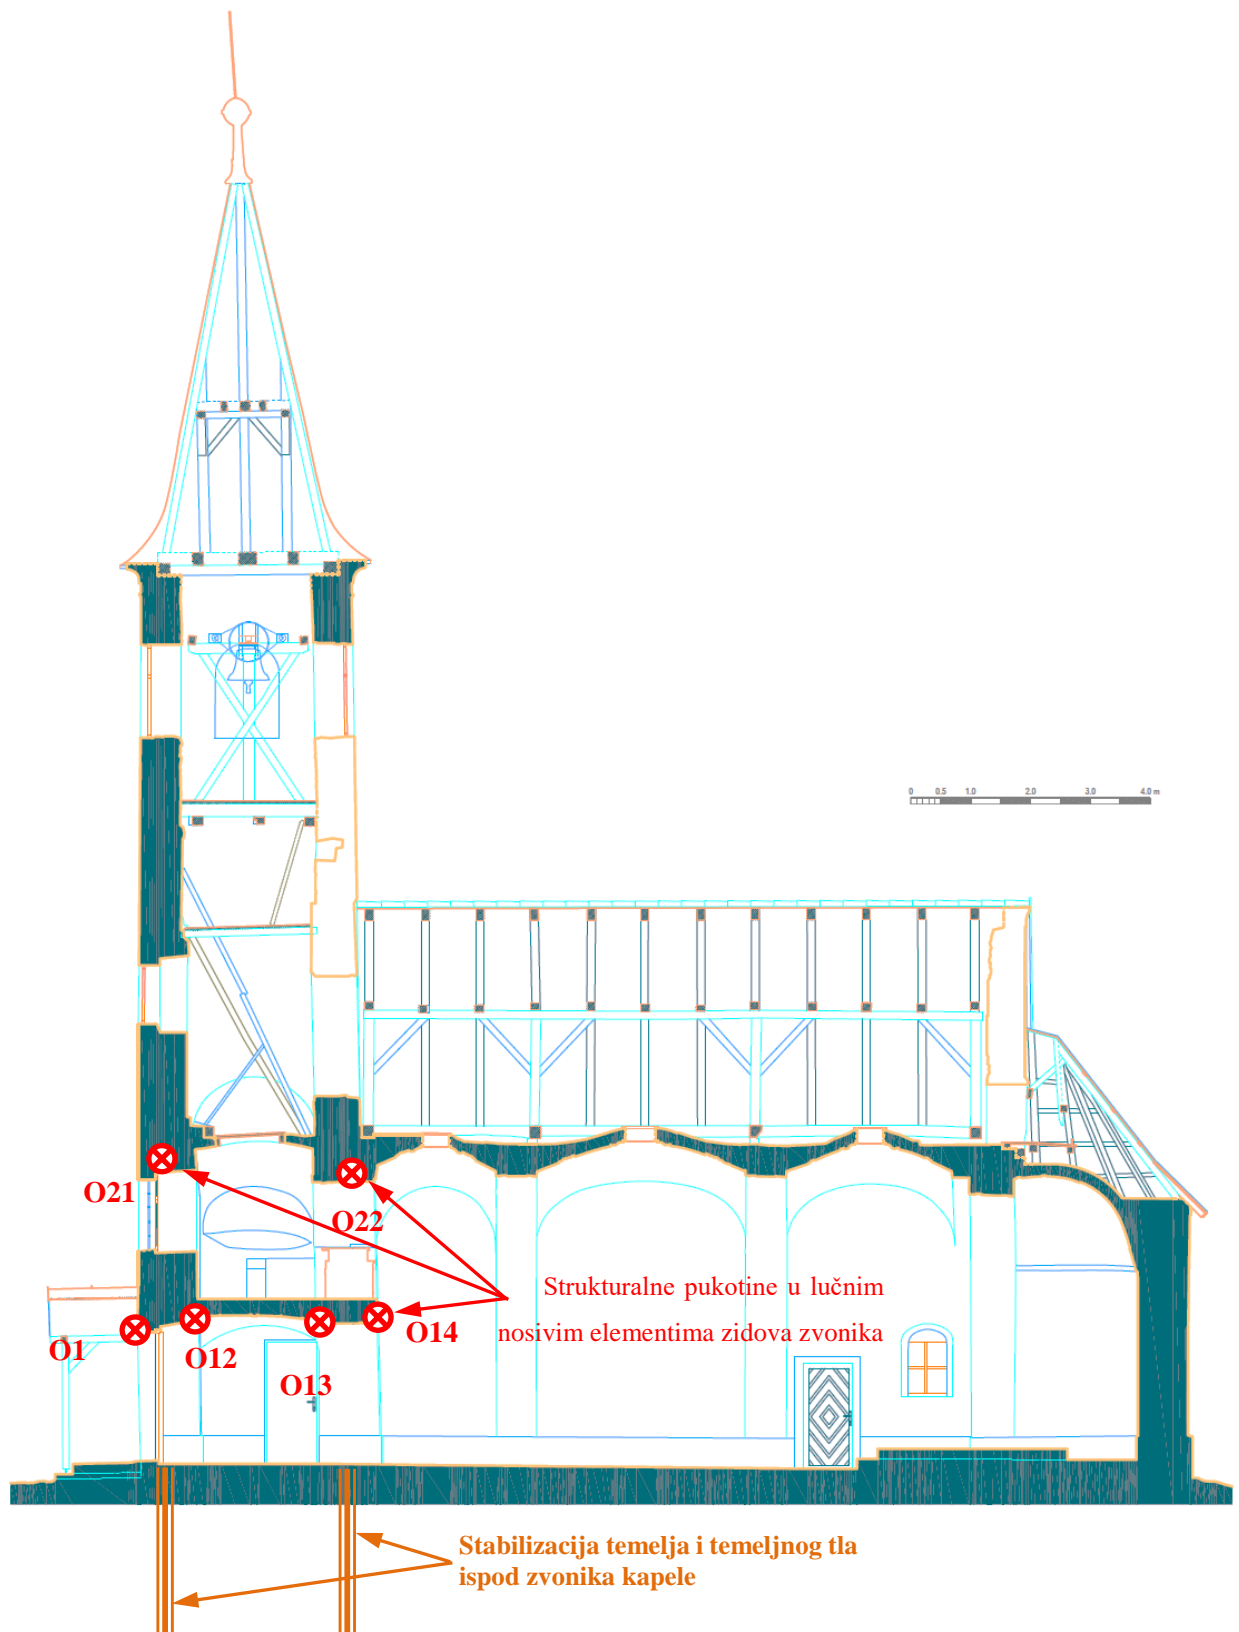
Slika 37. Uzdužni presjek kapele s naznakama oštećenja lukova pjevališta

Na uzdužnom presjeku kapele (Slika 37.) naznačena su strukturalna oštećenja detektirana na zidovima te zidnim elementima zvonika kapele. Kao što je vidljivo, osnovna strukturalna oštećenja

nalaze se točno na pozicijama pogleda tjemena nosivih lukova i nadvoja prizemlja i pjevališta a sve na pozicijama zidova kapelnog tornja. Zbog svega navedenog (pukotinska oštećenja narušuju strukturalni integritet nosivih zidova crkvenog tornja), od iznimne je važnosti prioritarno stabilizirati temelje i temeljno tlo kapele i njenog zvonika. Za metodu stabilizacije kao najefikasnija i u ovakvim slučajevima najbolje se pokazala metoda mikropilotiranja. Mikropiloti prenose opterećenje na dublje slojeve temeljnog tla a koji su čvršći te im je nosivost do nekoliko puta veća od ovih površinskih. Dodatan argument ovakvom hitnom tipu sanacije su i svakako navedena oštećenja lukova, nadvoja i zidova ali i potresom poremećeni (ubrzani) reološki procesi u tlu.

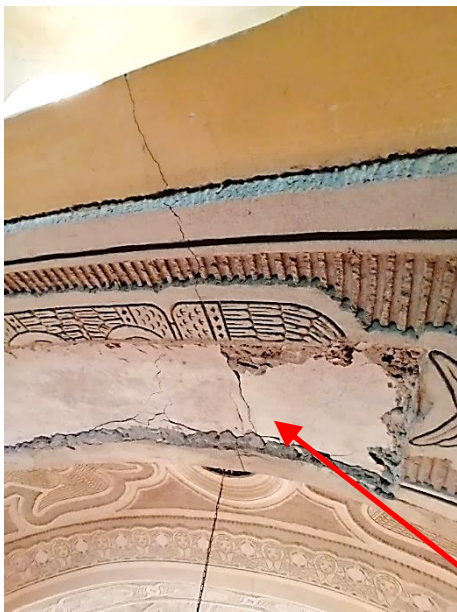
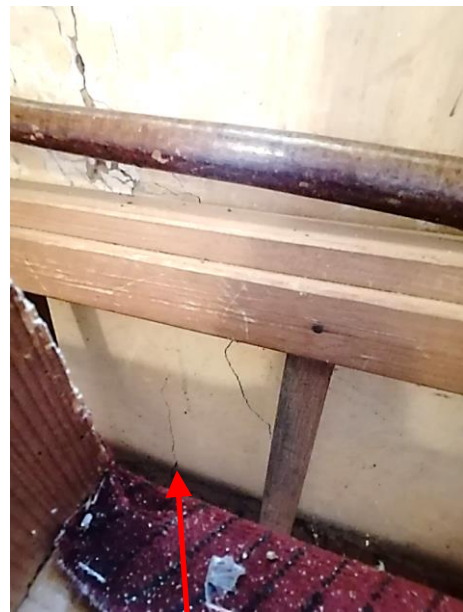
Slika 38. Pukotine na luku (istočni dio kora) te produžetak pukotine nad prozorom (zapad)

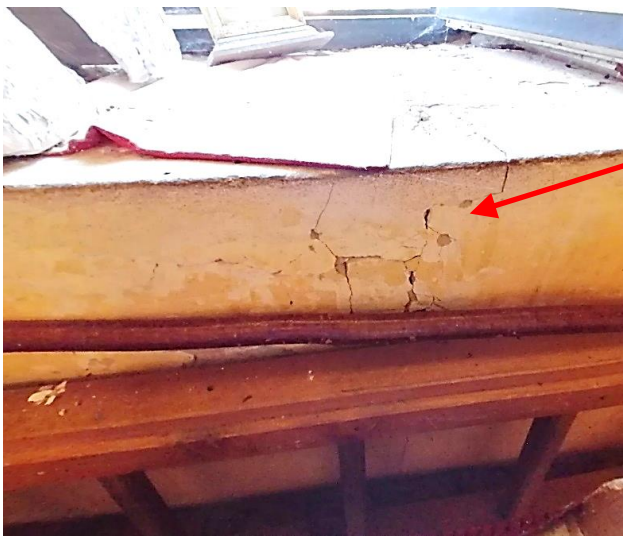
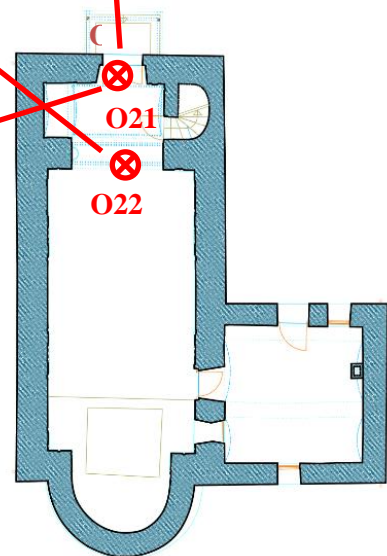
Slika 39. Pukotinska oštećenja nadvoja i luka kora (zapad i istok)

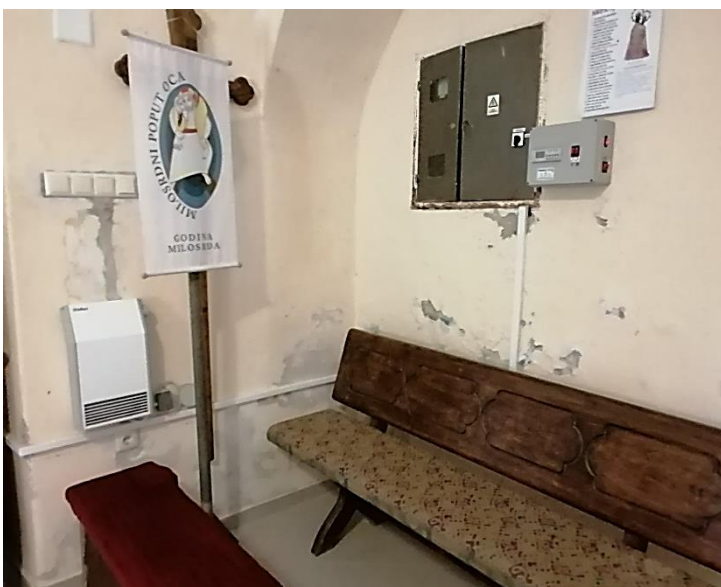
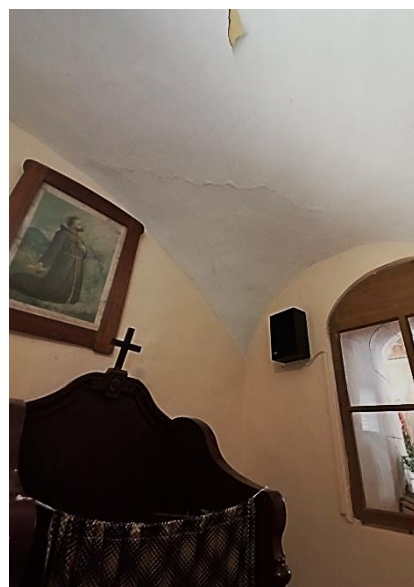
Slika 41. Vlaga i pukotinsko oštećenje svoda sakristije

Što se tiče sakristije koja je izgrađena kasnije nego sama kapela te je na nju prigradena, najveće oštećenje koje njoj prijete je sama blizina sjevernog pokosa, reologija koja se u njemu događa (a ubrzana je potresom) te unutrašnji problem vlage na zidovima. Pukotinsko oštećenje vidljivo je kroz raniji prikaz vanjskog oštećenja kapele te sam unutrašnji (i vanjski) spoj kapele i sakristije.
