**Master's thesis / Diplomski rad**

**HITNA KONSTRUKTIVNA SANACIJA KAPELE**  
**SV. JAKOBA U JAKOPOVCU**

Matea Aleksić, 1173/336D

Varaždin, kolovoz 2022.

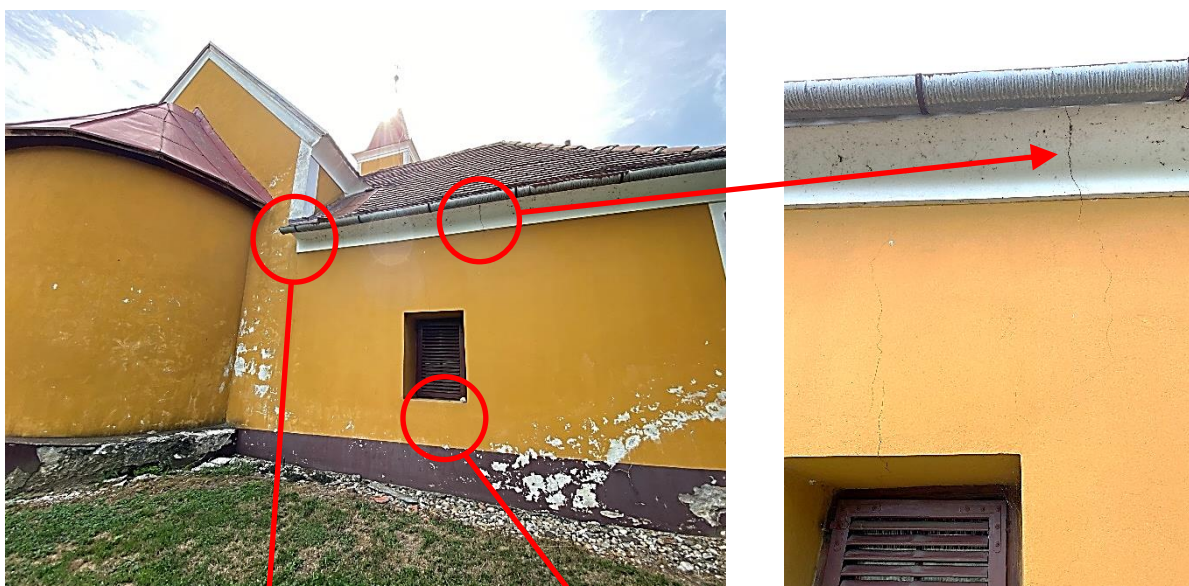
Slika 17. Desno pukotina O7

Uvidom u povijest kapele, saznato je kako je sama sakristija dograđena na kapelu kasnije, odnosno, nije dio originalnog tlocrta kapele. Na takvim mjestima se oštećenja ovakve naravi mogu i očekivati (vertikalne pukotine „odvajanja“ dvaju elemenata zgrade).

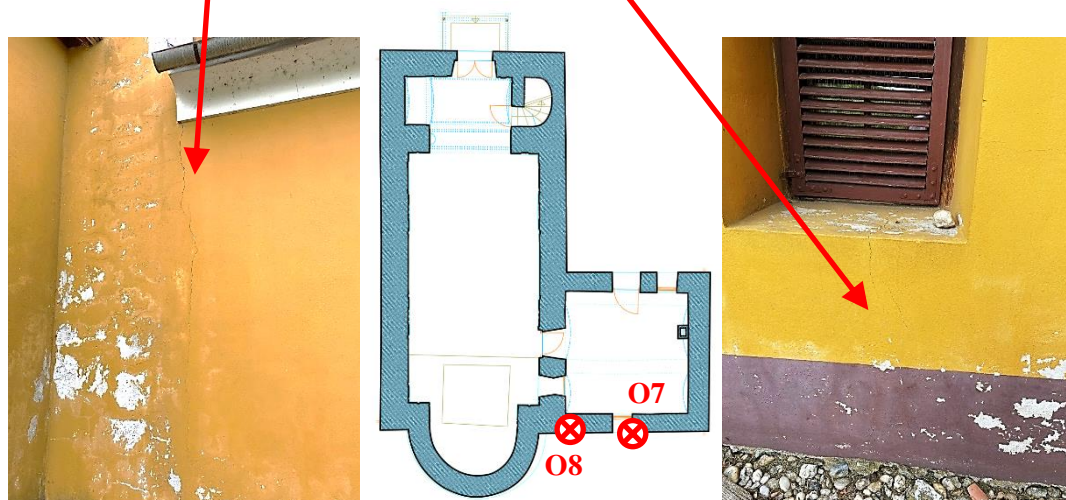
Slika 18. Desno O7, lijevo O8

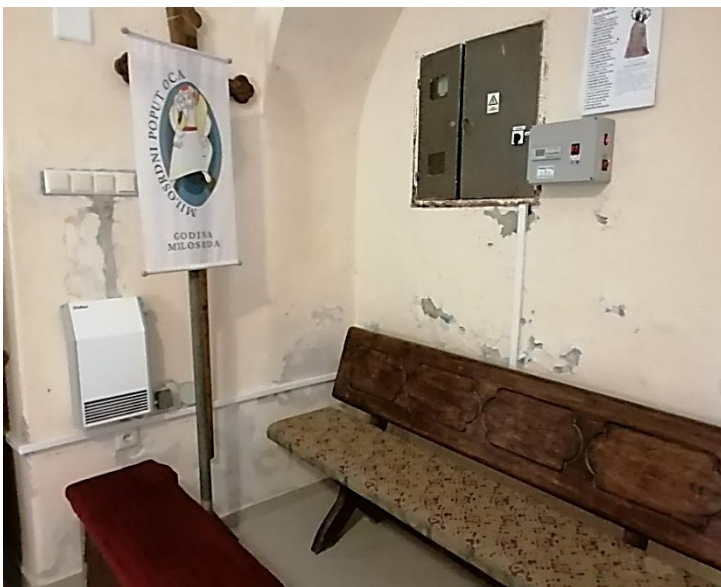
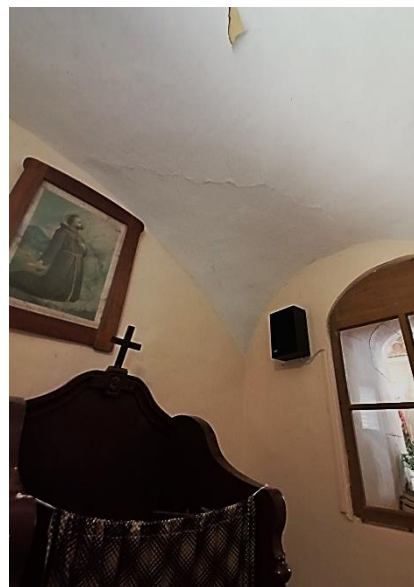
*Slika 41. Vlaga i pukotinsko oštećenje svoda sakristije*

Što se tiče sakristije koja je izgrađena kasnije nego sama kapela te je na nju prigradena, najveće oštećenje koje njoj prijete je sama blizina sjevernog pokosa, reologija koja se u njemu događa (a ubrzana je potresom) te unutrašnji problem vlage na zidovima. Pukotinsko oštećenje vidljivo je kroz raniji prikaz vanjskog oštećenja kapele te sam unutrašnji (i vanjski) spoj kapele i sakristije.
