Rekonstrukcija i revitalizacija stare obiteljske kuće u Crkovcu, Kamenica

Master's thesis / Diplomski rad

**Rekonstrukcija i revitalizacija stare obiteljske
kuće u Crkovcu, Kamenica**

Varaždin, rujan 2022.

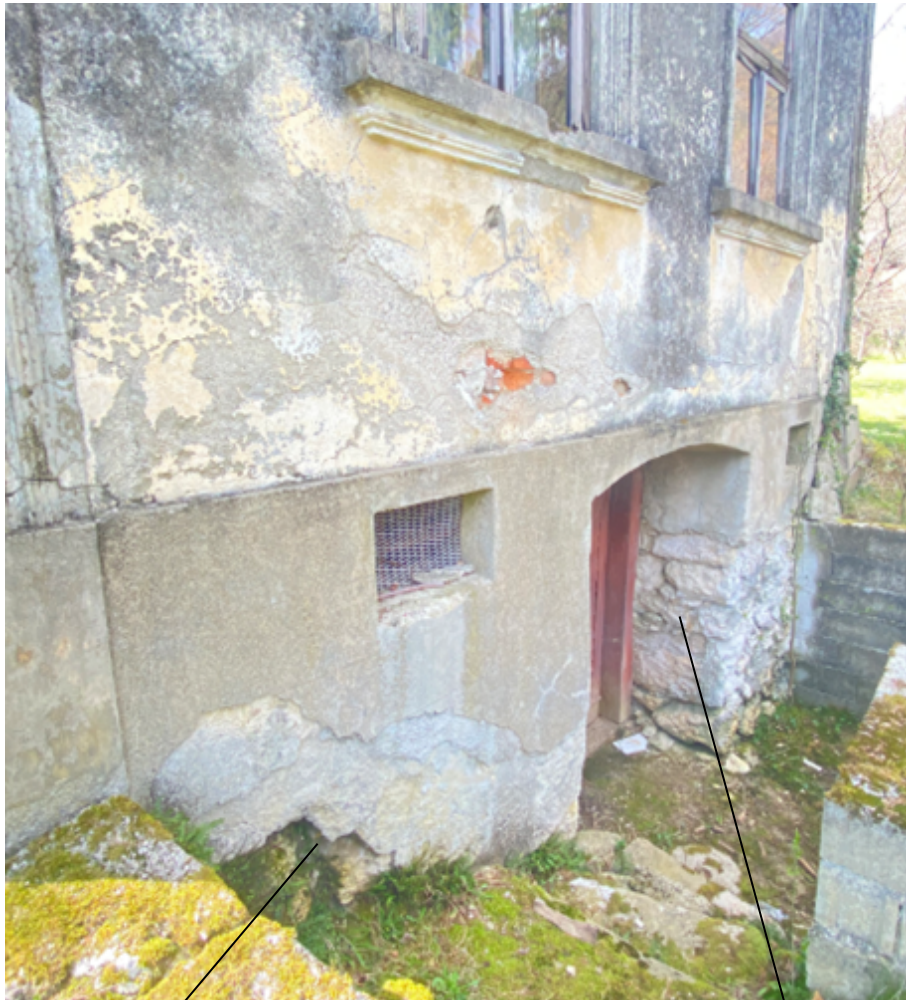
U unutrašnjosti podruma svo kamenje je zbog vlage pocrnjelo (slika 5.6.). Raslojavanje i odvajanje zida kao posljedica kapilarne vlage najviše se izražava na južnom pročelju i to uz otvore, (slika 5.16.).

Slika 5.15. Istočno pročelje-zidovi podruma

Pojava rupe u zidu

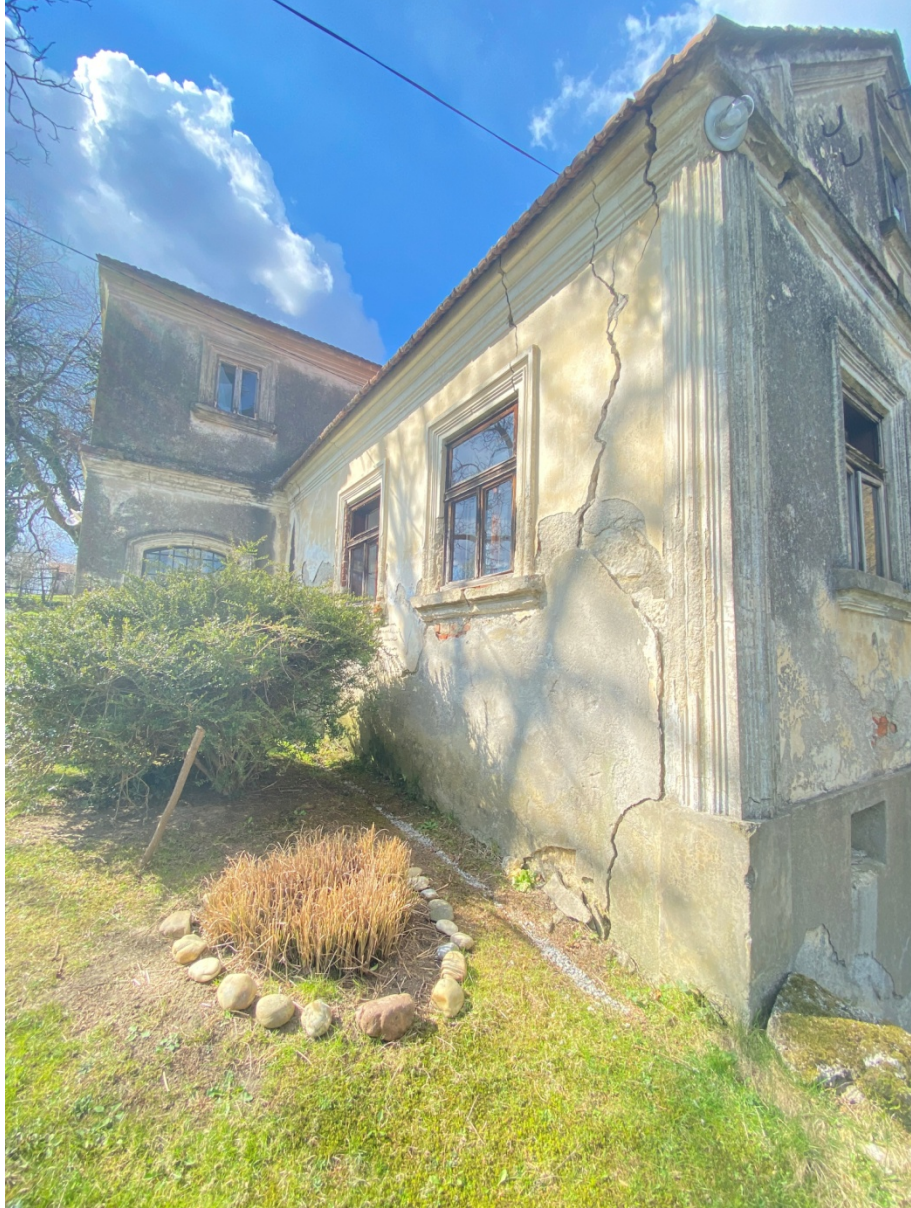
Uz navedene posljedice kapilarne vlage na vanjskim zidovima možemo vidjeti i posljedice slijeganja. Ispucanost zidova sa svih strana koja se malo manje izražava na katu kuće, te odlamanje od zida. Najmanje oštećenja uočeno na zapadnom pročelju gdje nema otvora u zidu. Prema procjeni najveća oštećenja su na sjevernom i južnom pročelju. Na tim mjestima se pružaju najveće uzdužne pukotine. Uzdužnih pukotina ima sa svih strana kuće, ali na djelu iznad podruma tj. na uglovima kuće sjevernog i južnog pročelja su najizraženije. Po cijeloj visini kuće protežu se velike duboke uzdužne pukotine i odvajanje od zida koje prodiru u strukturu zida, tj. prodiru i do unutarnje strane. Sve je posljedica slijeganja koje je pak nastalo zbog visoke razine podzemnih voda, dubokog korijenja borova. Naredne slike prikazuju detaljno posljedice slijeganja.

*Slika 5.18. Oštećenja na južnom pročelju -
(oznaka na tlocrtu 5b)*

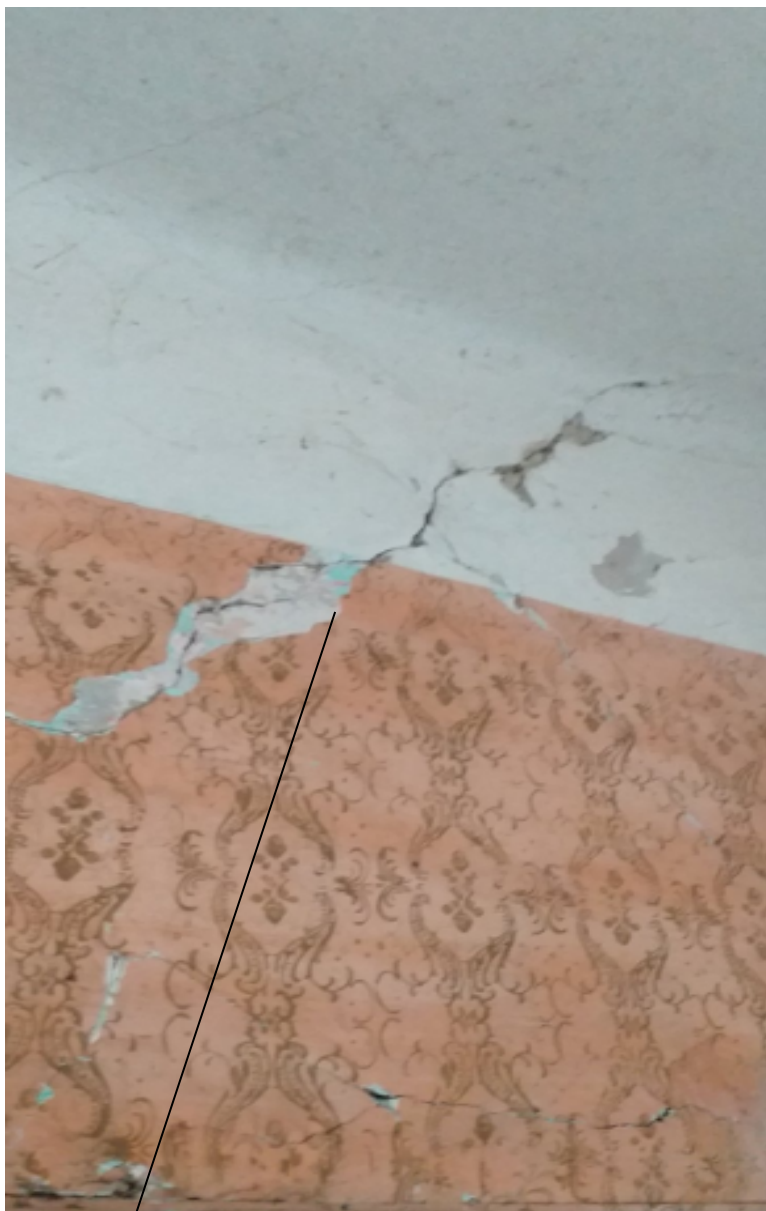
*Slika 5.24. Prikaz pukotina-
(oznaka na tlocrtu 1b)*

Pojava poprečnih pukotina
