Rekonstrukcija i revitalizacija stare obiteljske kuće u Crkovcu, Kamenica

Master's thesis / Diplomski rad

2022

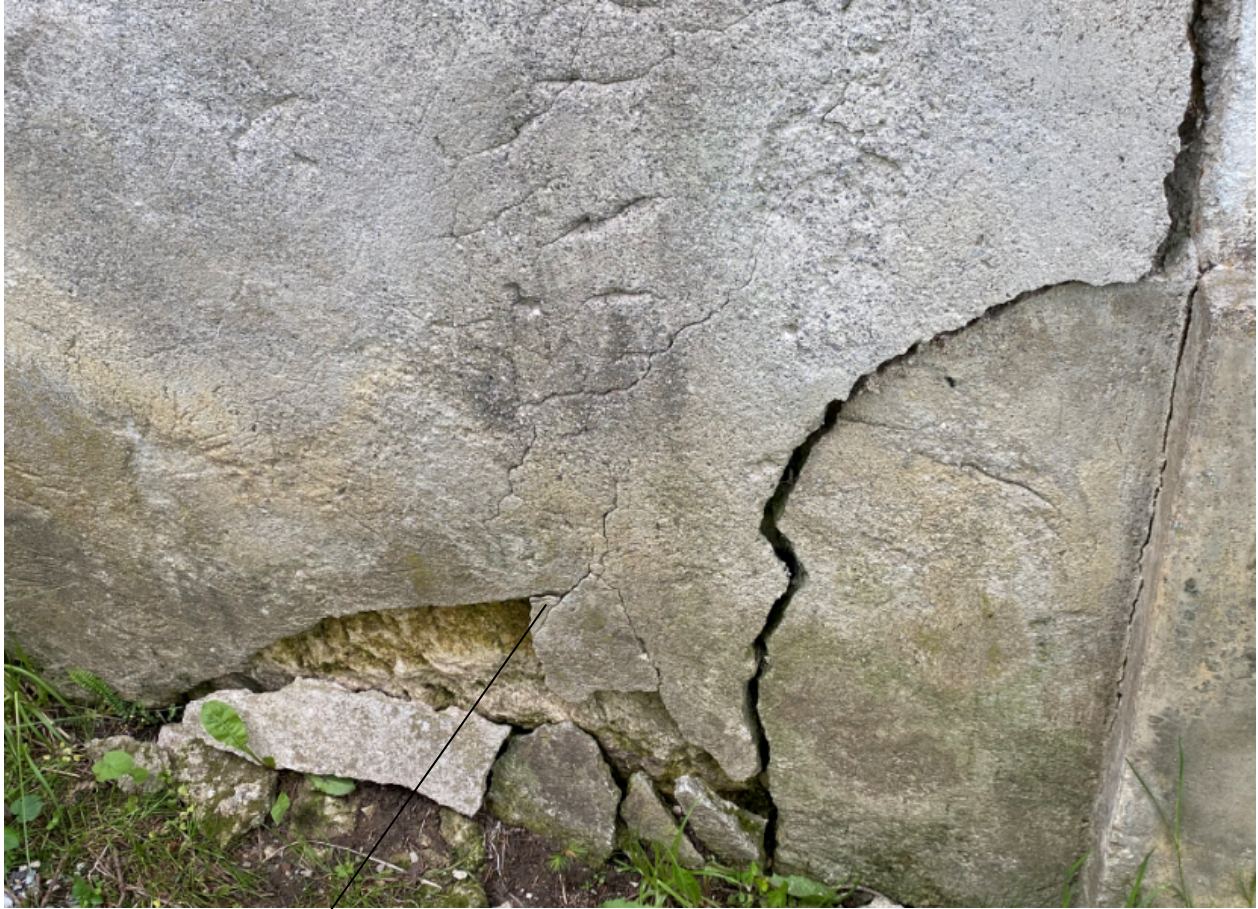
Slika 5.21. Detaljni prikaz slike 5.18.

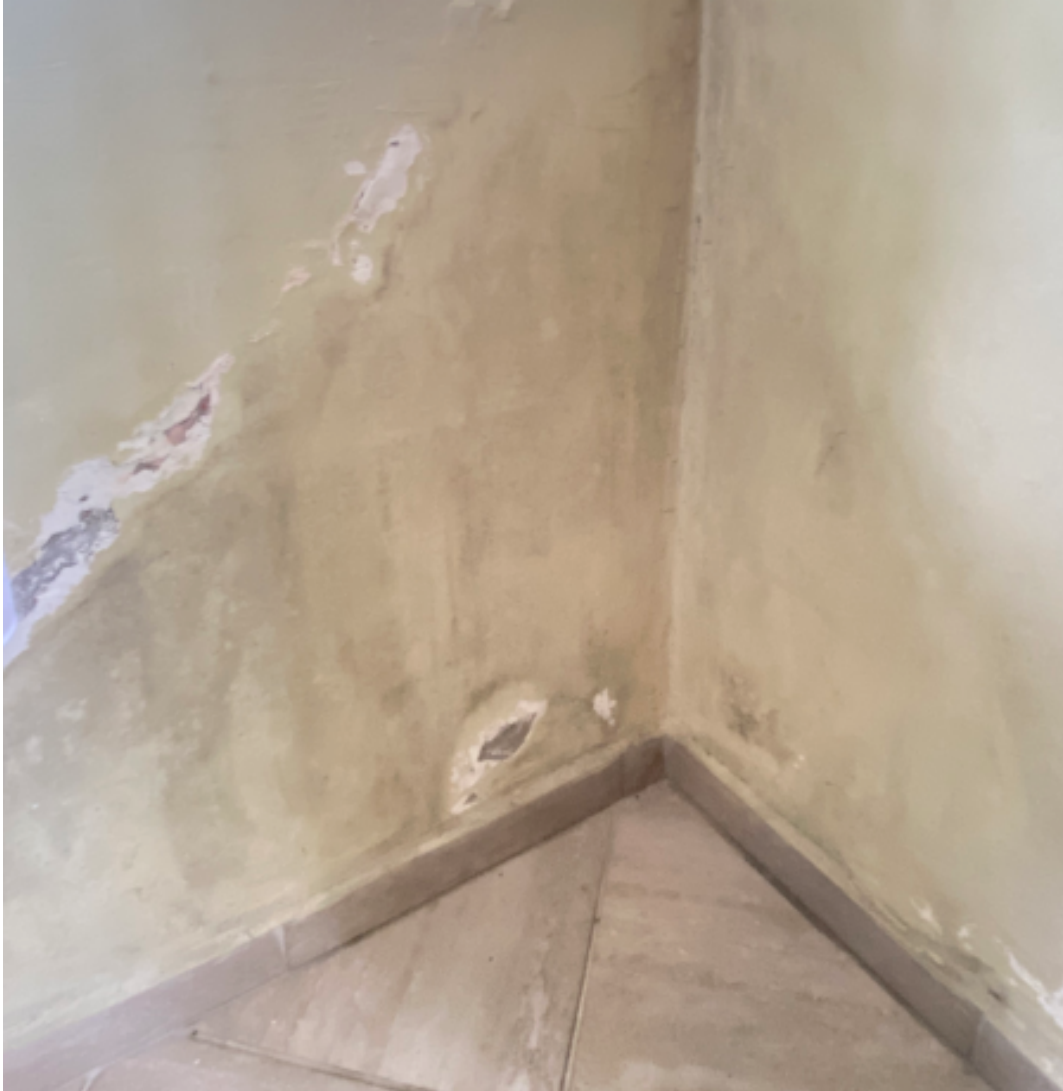
Kao i kod prijašnjih slika i na ovom vanjskom zidu (slika 5.27.), sa unutarne strane zbog kapilarne vlage primjećuje se opadanje zavšnog sloja, (boje i glet mase) i pojava crnih mrlja.

*Slika 5.27. Vlaga na istočnom i južno zidu-
(oznaka na tlocrtu 2b)*

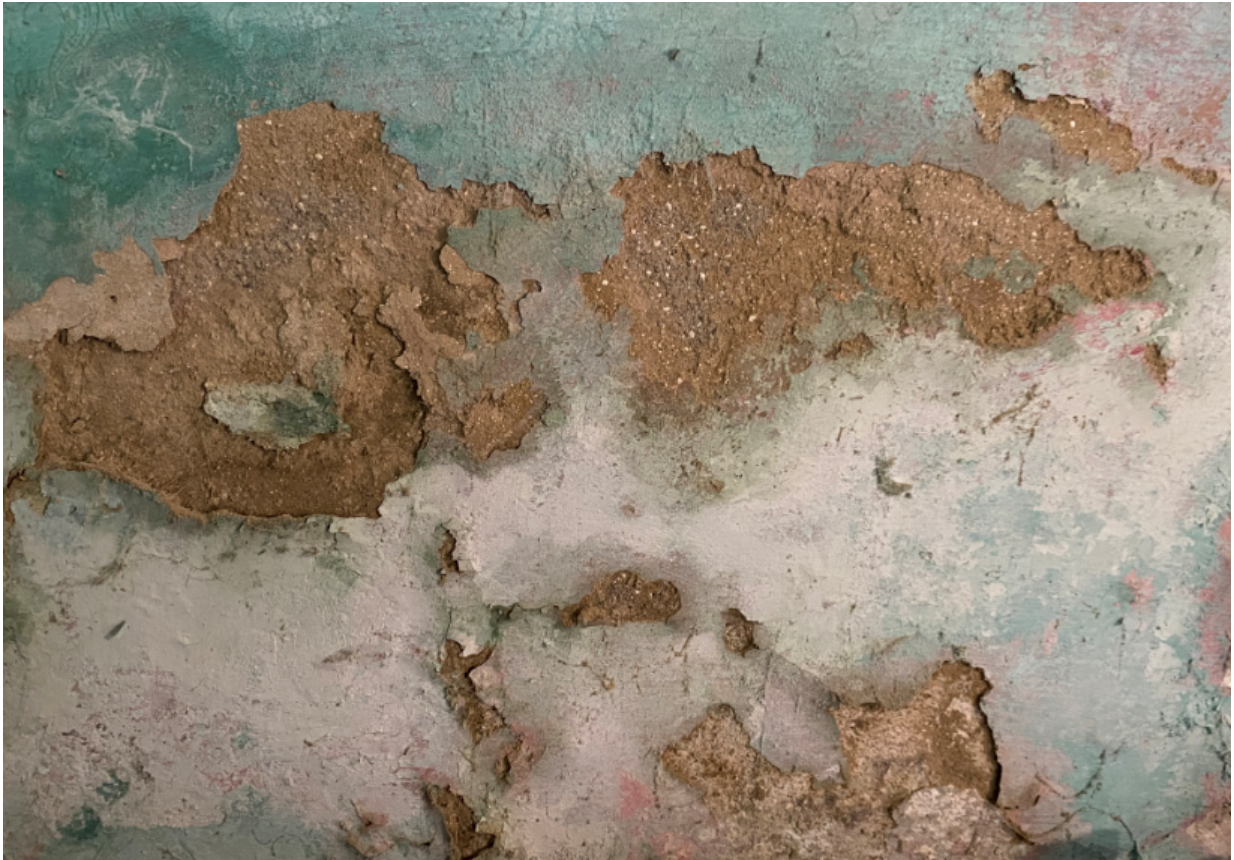
Mogu se primijetiti hladne površine zidova i jaki neugodni miris vlage, kao i u prostoriji sa slike 5.23., razlog tom mirisu je ustajala i pokvarena voda u zidovima. Voda evaporira iz zidova u prostor, sa sobom donosi bakterije i gljivice sa kojima zasićuje prostor i povećava atmosfersku vlagu.

Slika 5.29. Detaljni prikaz slike 5.28.

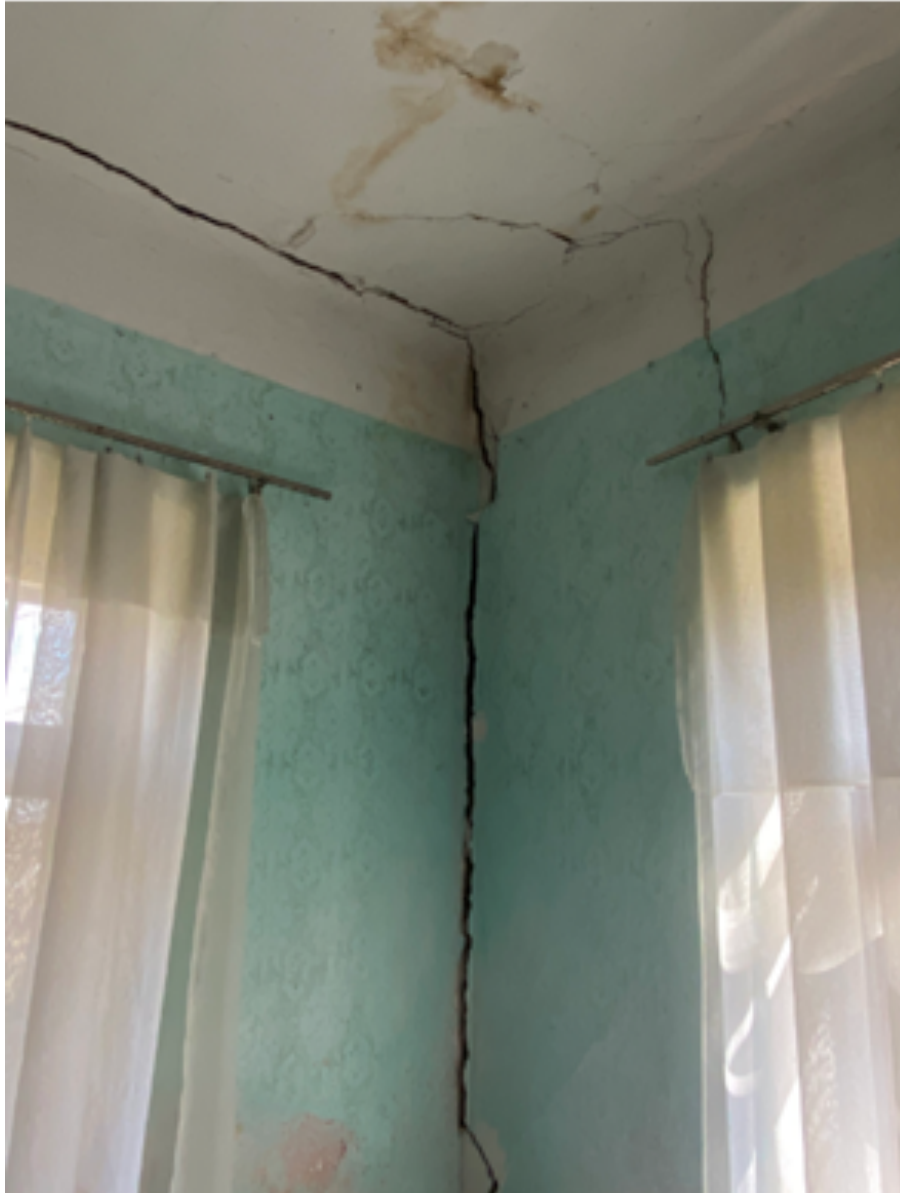
Zasigurno neke pukotine su i posljedica potresa, ne samo potresa koje se dogodio prošle godine, već i onog koji se dogodio 70- tih godina. Na stropu prostorije (slika 5.30.) se zamjećuju mokre površine zbog prodora oborinske vode kroz krovnište koje prokišnjava, te na kući ne postoje žlijebovi za odvod oborinske vode.

Slika 5.30. Pukotine na istočnom pročelju (desni ugao)-

Velike pukotine sa unutarnje strane zida slika 5.30., nadovezuju se na pukotine prikazane na slici 5.20.
