Sanacija klizišta na županijskoj cesti u Stubičkim Toplicama

Undergraduate thesis / Završni rad

Završni rad br. 444/GR/2022

U ovom radu opisano je saniranje klizišta na županjskoj cesti Ž2217 na temelju prethodnih geotehničkih istražnih radova.

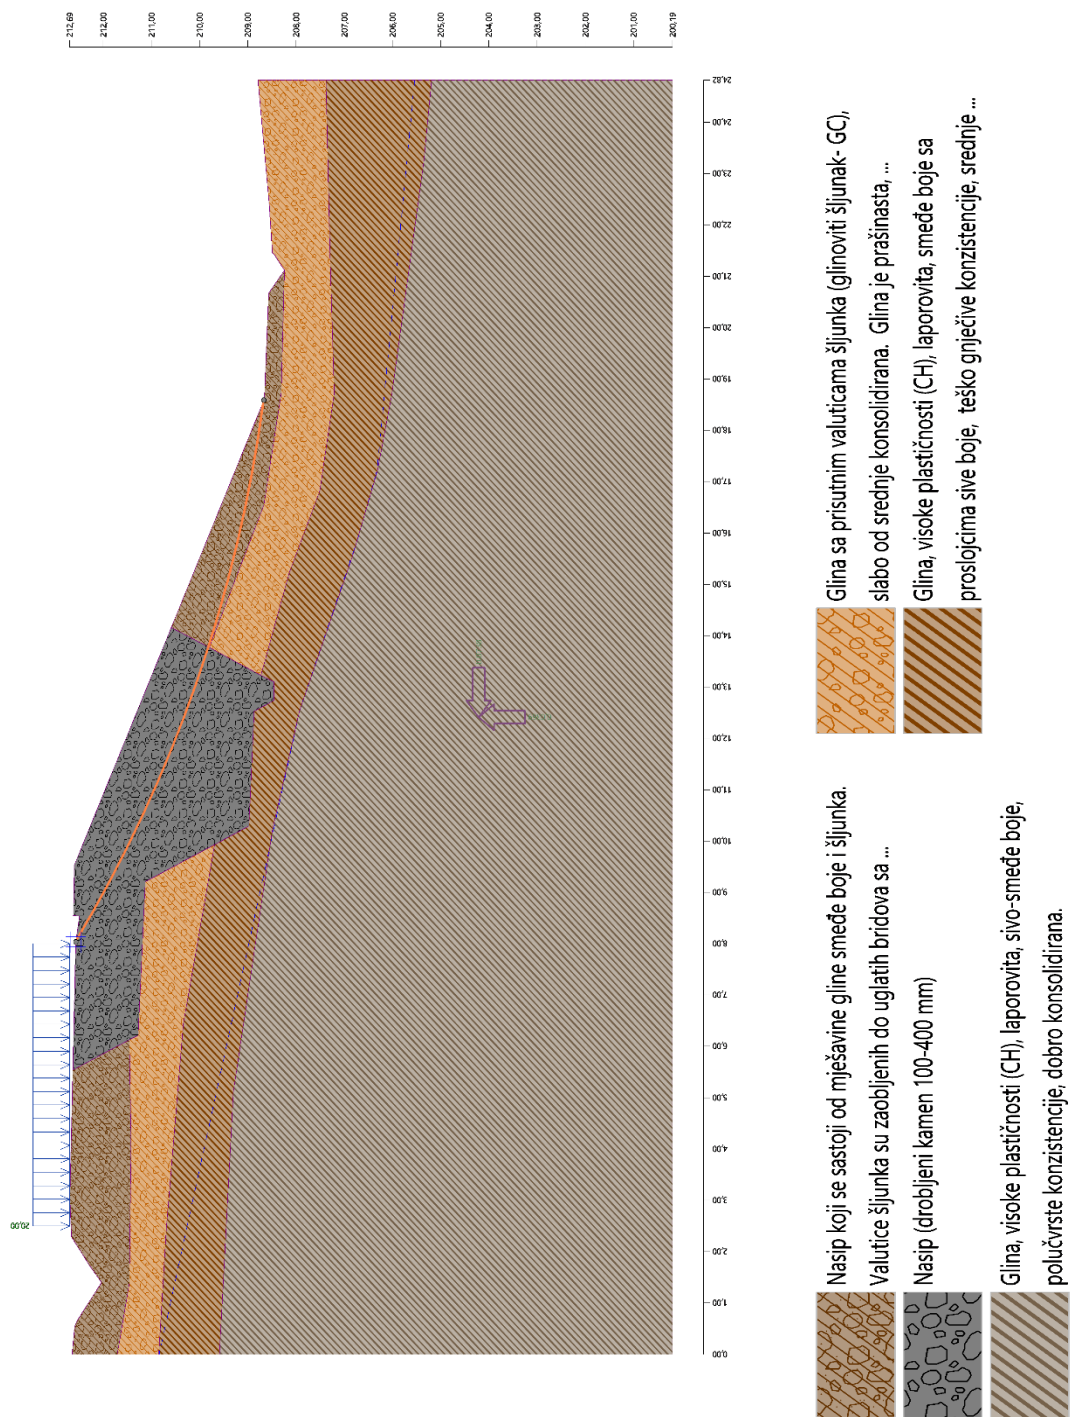
U nastavku je prikazana analiza stabilnosti pokosa za sanirano stanje sa izvedenom potpornom konstrukcijom od kamenog nasipa sa ugrađenim sustavom drenaže. Stabilnost kosine saniranog stanja klizišta na proračunskom presjeku 3 u stacionaži 0+81.10 m koji je odabran kao reprezentativni presjek tla za analize stabilnosti potporne konstrukcije i stabilnosti ceste. Iz provedene analize vidljivo je da izvedena potporna konstrukcija pozitivno djeluje na stabilnost pokosa te stabilizira klizište ($F_s=1.22$).

Potporna kamena konstrukcija djeluje na način da se dobivaju faktori sigurnosti na klizanje $F_s > 1$ i to u dinamičkim uvjetima, odnosno u uvjetima kada na potporna konstrukciju osim svih statičkih djelovanja djeluju i potresne sile sa horizontalnom i vertikalnom komponentom ubrzanja. Analiza stabilnosti provedena je za projektni pristup 3 prema EC7 uz usvajanje Bishopove metode stabilnosti tla. U nastavku je dan detaljan ispis proračuna stabilnosti kosina za sanirano stanje klizišta.

Slika 6. Analiza stabilnosti za izvedenu potpurnu konstrukciju (dinamički uvjeti)- faktor sigurnosti $F_s=1.22$
