Sanacija klizišta na županijskoj cesti u Stubičkim Toplicama

Undergraduate thesis / Završni rad

Završni rad br. 444/GR/2022

U ovom radu opisano je saniranje klizišta na županjskoj cesti Ž2217 na temelju prethodnih geotehničkih istražnih radova.

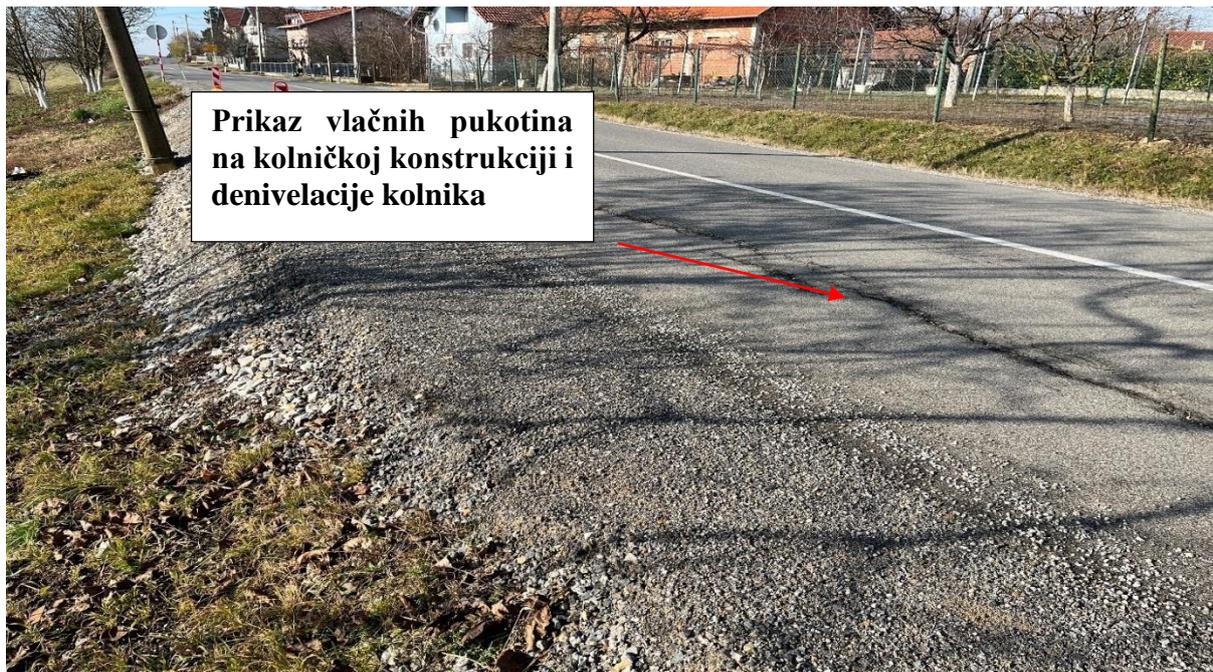
Na predmetnoj lokaciji vidljivo je klizište formirano na nizbrježnoj južnoj strani padine uz županijsku cestu oznake Ž2217. Klizište je formirano u dijelu padine uz cestu. Nije prijetnja stambenim objektima ali je uzrokovalo štetu na kolničkoj konstrukciji, dijelu bankine i padini smještenoj neposredno uz kolnik ceste. Na samom klizištu postoji afinitet daljnjeg širenja, što će rezultirati devastacijom asfaltne županijske ceste i okolnog terena ukoliko se ne provede potreban zahvat na sanaciji klizišta.

Prema rezultatima istražnih radova do klizanja tla uglavnom dolazi u sloju nasipnog materijala i visoko plastične gline pomiješane sa šljunkom (Gravel & Clay) koja je prisutna u površinskom sloju padine do dubine 2.30 m. Uslijed povećanih oborina, temeljno tlo se saturira vodom, postaje srednje do lako gnječive konzistencije i gubi posmičnu čvrstoću. To rezultira pojavom erozije tla i klizanja materijala u niže dijelove padine uz cestu.

Klizanje tla na ispitivanoj lokaciji je plitko (dubina klizne plohe < 3.0 m na površini ≤ 350 m²) i zahvaća slojeve nasipa i glinovitog tla pomiješanog sa šljunkom koji se nalaze iznad slojeva teško gnječive do polučvrste laporovite gline visoke plastičnosti koja nije podložna klizanju. Klizište je stabilno u statičkim uvjetima gdje je faktor sigurnosti ($F_s \geq 1$). Klizanje tla na padini javlja se prilikom procjeđivanja vode sa kolnika i sjevernog oborinskog kanala na južnu padinu (smanjenje posmičnih parametara tla) te dinamičkog opterećenja od prometa. To rezultira pojavom erozije tla, vlačnih pukotina na kolničkoj konstrukciji i klizanja materijala u niže dijelove padine uz cestu. Na slikama 4 i 5 prikazano je zatečeno stanje predmetnog klizišta.

Slika 4. Prikaz zatečenog klizišta na županijskoj cesti Ž2217 Stubičke Toplice

Na lokaciji klizišta prema rezultatima geotehničkih ispitivanja potrebno je izvesti potpurnu konstrukciju u obliku kamenog nasipa kojim će se drenirati temeljno tlo i stabilizirati padina. Nasipna potporna konstrukcija izvodi se na južnoj nizbrježnoj strani županijske ceste na potezu duljine 46.84 m od profila 2 u stacionaži 0+69.43 m do profila 6 u stacionaži 0+116.27 m, mjereno po osi projektiranog rješenja sanacije klizišta. Zbog strme konfiguracije terena i slabijih karakteristika temeljnog tla u površinskom sloju, nožica kamenog nasipa bit će ukopana u sloj visoko plastične laporovite gline dobrih geomehaničkih karakteristika.

Da bi obnovu bilo moguće izvesti, potrebno je izvršiti stepeničasti iskop vodozasićenog glinovitog materijala do dubine oko 3.0 m te pristupiti nasipavanju drobljenim kamenim materijalom koji će poslužiti kao oslonac na padini i stabilizirati klizište. Iskop za ugradnju kamenog materijala izvodi se u dvije stepenice u nagibu 2:1 (prva visine 1.35 m, širine 3.0 m i druga visine 2.15 m, širine 3.0 m.). U izvedeni stepeničasti iskop ugrađuju se lomljeni kameni blokovi granulacije 100-400 mm zbijanog do 40 MPa u slojevima od 30-50 cm. Od profila 5 u stacionaži 0+104.51 m do profila 8 u stacionaži 0+139.79 m predviđena je zaštita pokosa klizišta oblogom od travnatih ploča, da se smanji moguća naknadna erozija pokosa.

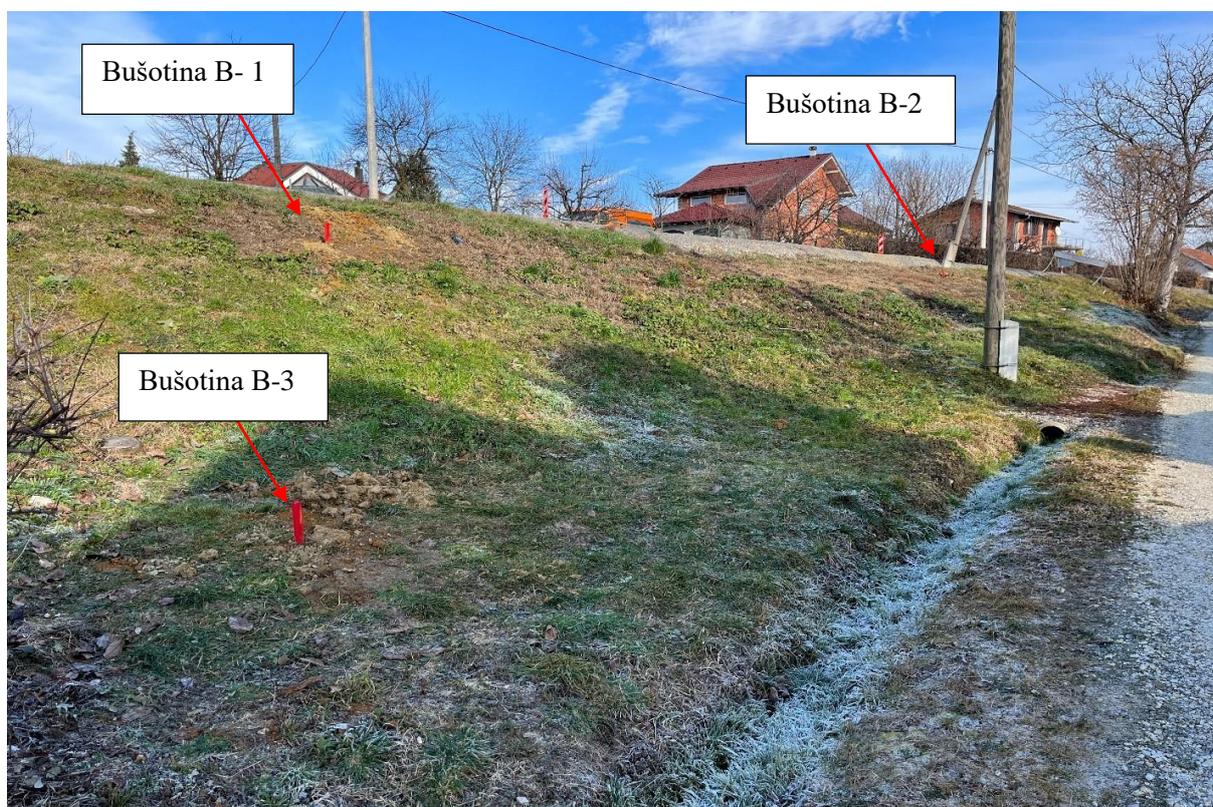
Slika 5. Prikaz klizišta sa donje strane padine i pozicija izvedenih istražnih bušotina

Lokacija klizišta uz županijsku cestu oznake Ž2217 ispitana je sa tri strukturne geotehničke istražne bušotine do dubine maksimalno 7.0 m. Istražna bušotina B-1 izvedena je do dubine 6.0 m, bušotina B-2 do dubine 7.0 m, a bušotina B-3 koja je smještena u nožici klizišta izvedena je do dubine 5.0 m. Dno bušotina završeno je minimalno 0.5-1.0 m u sloju čvrstog koherentnog tla gdje nema uvjeta za formiranje i napredovanje klizišta.

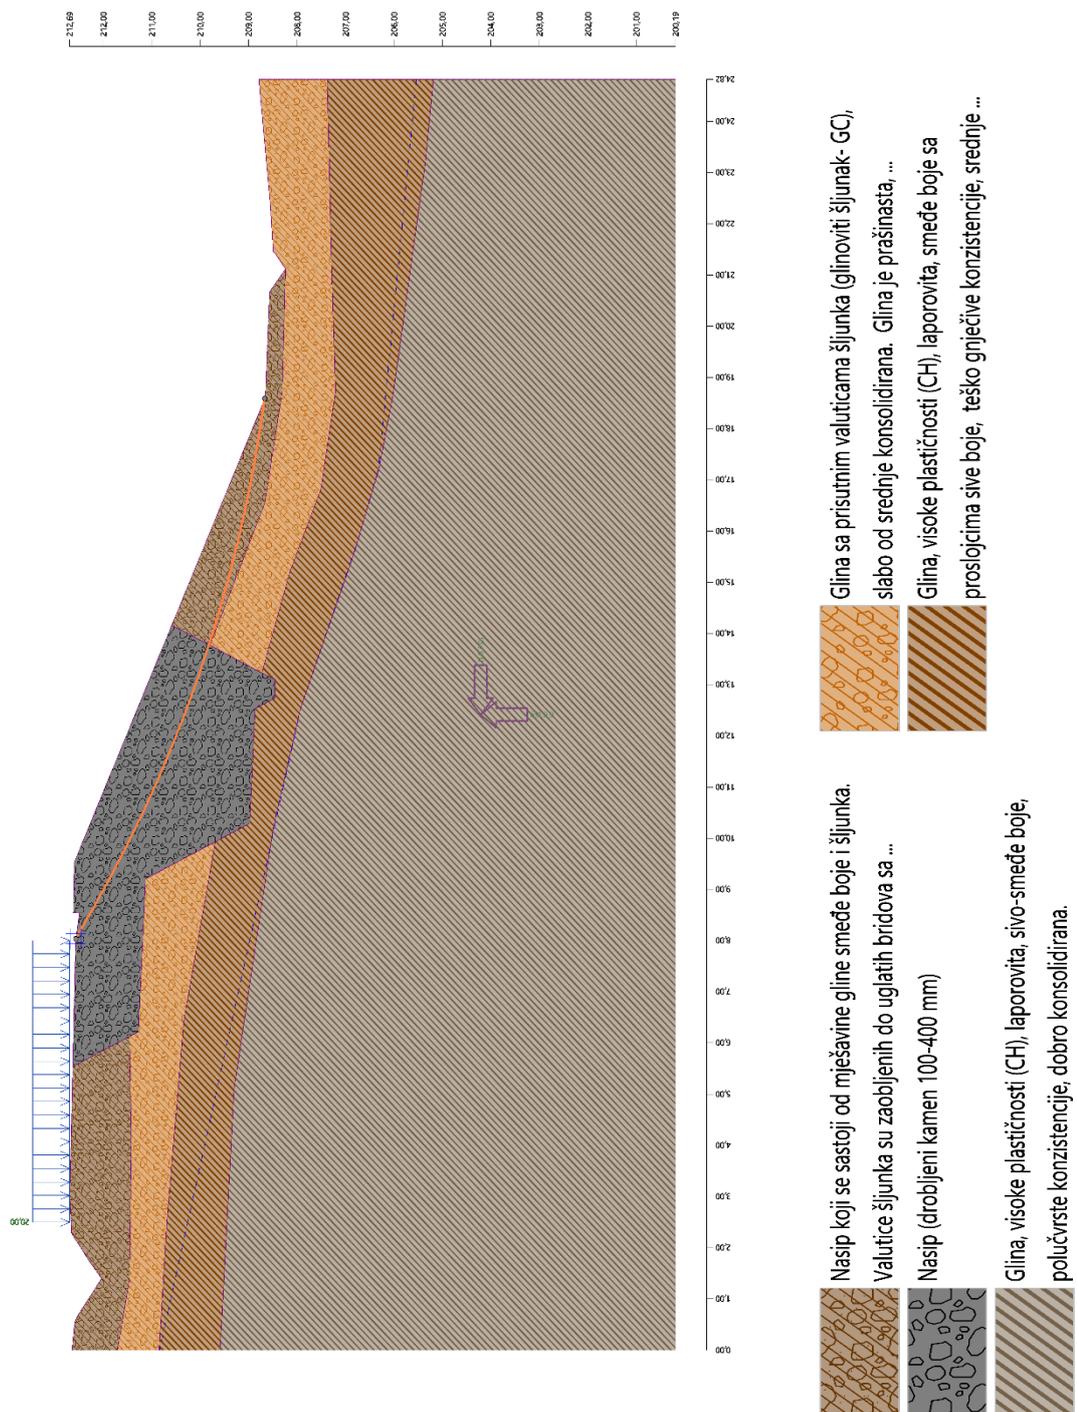
U nastavku je prikazana analiza stabilnosti pokosa za sanirano stanje sa izvedenom potpornom konstrukcijom od kamenog nasipa sa ugrađenim sustavom drenaže. Stabilnost kosine saniranog stanja klizišta na proračunskom presjeku 3 u stacionaži 0+81.10 m koji je odabran kao reprezentativni presjek tla za analize stabilnosti potporne konstrukcije i stabilnosti ceste. Iz provedene analize vidljivo je da izvedena potporna konstrukcija pozitivno djeluje na stabilnost pokosa te stabilizira klizište ($F_s=1.22$).

Potporna kamena konstrukcija djeluje na način da se dobivaju faktori sigurnosti na klizanje $F_s > 1$ i to u dinamičkim uvjetima, odnosno u uvjetima kada na potporna konstrukciju osim svih statičkih djelovanja djeluju i potresne sile sa horizontalnom i vertikalnom komponentom ubrzanja. Analiza stabilnosti provedena je za projektni pristup 3 prema EC7 uz usvajanje Bishopove metode stabilnosti tla. U nastavku je dan detaljan ispis proračuna stabilnosti kosina za sanirano stanje klizišta.

Slika 6. Analiza stabilnosti za izvedenu potpurnu konstrukciju (dinamički uvjeti)- faktor sigurnosti $F_s=1.22$
