Metode sanacije glinokopa Đurđevićev brijeg u Bedekovčini nakon prestanka eksploatacije

Master's thesis / Diplomski rad

DIPLOMSKI RAD br.72/GRD/2022

U ovom diplomskom radu prikazano je geotehničko sanacijsko rješenje za južno područje ugroženog glinokopa na Đurđevićevom brijegu u Bedekovčini. Osim sanacijskog rješenja, priložene su fotografije destabiliziranog glinokopa prije sanacije te fotografije tijekom izvođenja radova. Rad sadrži posebne uvjete za građenje izdane od pojedinih tijela sa priloženim obavijestima istih. Prikazano je postojeće stanje destabilizirane padine, odnosno ugroženog glinokopa. Nadalje u radu je razrađen projektni zadatak te dano tehničko sanacijsko rješenje, opis zahvata, redosljed odvijanja radova. Detaljno je opisan sanacijski koncept, formiranje pokosa s nekoliko bermi, prihvat i odvodnja procjednih i površinskih voda. Opisani su tehnički uvjeti izvedbe, od pripremnih radova pa sve do onih završnih radova, sadnje i sijanja trave. Modelirano je sanacijsko rješenje i opisano ponašanje glinokopa prije sanacije u određenom programu te je provedena analiza stabilnosti za razna stanja klizišta. Obavljena su geodetska snimanja i mjerenja bespilotnom letjel

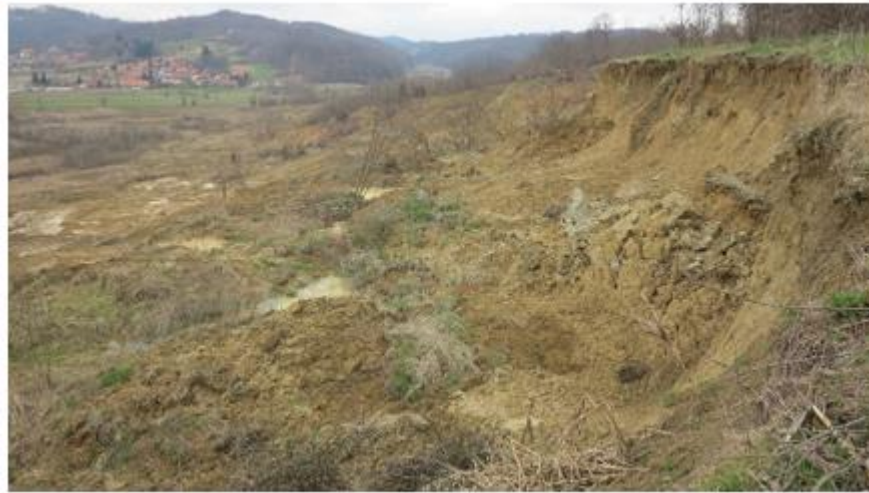
Slika 1: Pogled preko čela devastiranog glinokopa s pristupne toče u smjeru sjever-sjeverozapad[1]

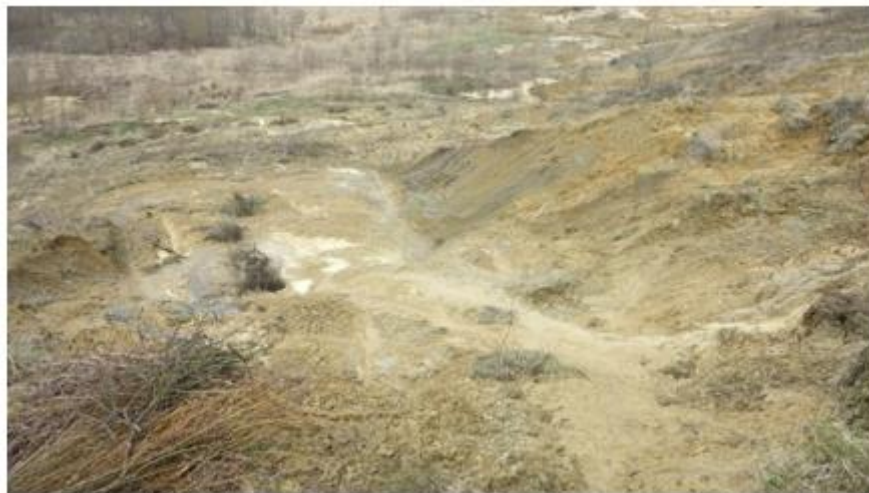
Slika 2: Jedan od izrazitijih blatnih tokova(u gornjoj trećini visine glinokopa)[1]

- Odroni-uz sami gornji rub glinokopa
 - Klizanja manjih ili većih segmenata
 - Blatni tokovi izazvani procjednim, ali i površinskim vodama koje se skupljaju i izbijaju na veće broju „mokrih punktova“.

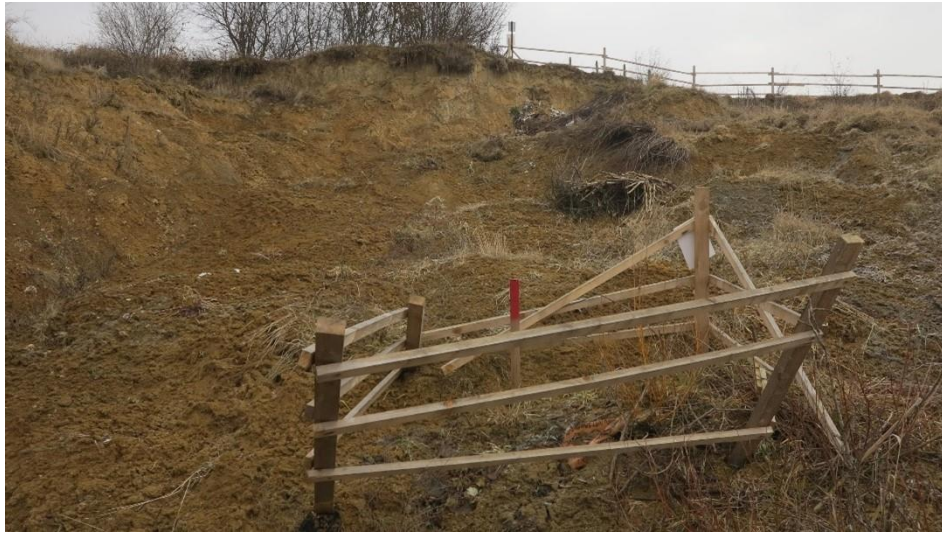
Slika 11: Razmočeno tlo gotovo je porušilo zaštitnu ogradu oko B11[1]
