Master's thesis / Diplomski rad

SANACIJA ASFALT-BETONSKE OBLOGE
NASIPA HE ČAKOVEC

Varaždin, srpanj 2023. godine

Student:
Mladen Hozjak, 2402013972

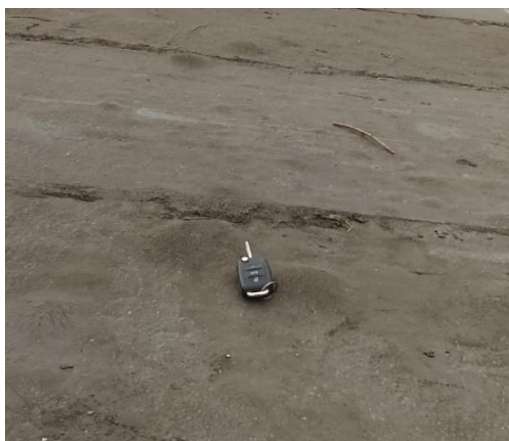
Međutim, prilikom obilaska probnih dionica u lipnju 2017. god. utvrđena su oštećenja na asfaltnom mastiksu posebno na dionici B u vidu ispupčenja na površini mastiksa iz kojih se cijedi voda - „vodeni džepovi“ (slike u nastavku).

Slika 12. Oštećenja asfaltnog mastiksa

Kao jedan od glavnih razloga oštećenja uočeni na asfalt mastiksu je i kvaliteta asfalta krune nasipa. Naime, na pojedinim dionicama krune nasipa je isprespjecana oštećenjima u vidu uzdužnih, poprečnih i mrežaštih pukotina (kao na slici dolje). Kako bi se spriječilo prodiranje vode s krune nasipa u tijelo nasipa i/ili između slojeva obloge noveliranim projektom se predviđa da se dijelovima krune koji su oštećeni izvrši zamjena završnog sloj asfalta krune nasipa u punoj širini. Dijelovi koji će biti zamjenjeni odredit će se u dogovoru s investitorom i nadzornim inženjerom.

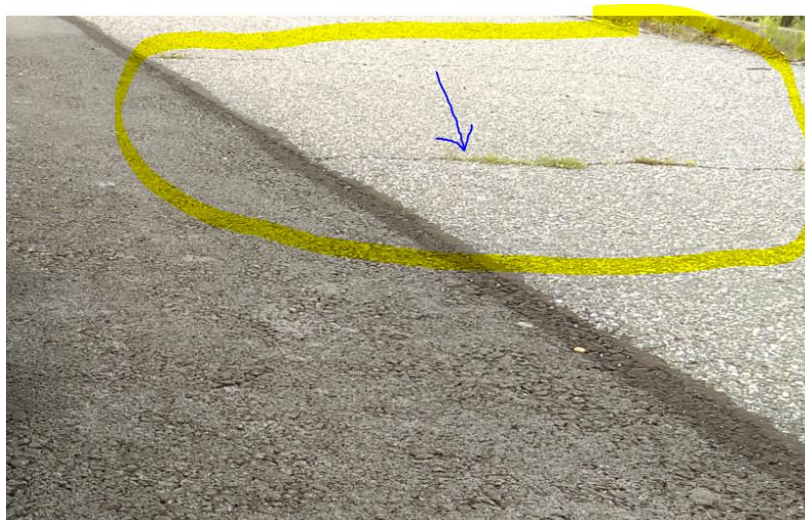
Slika 14. Oštećenja na kruni nasipa
